第 1 回 河川工作物アドバイザー会議

羅臼川の状況 および 今年度の対応について

令和 4 年 7 月 26 日

北海道釧路総合振興局 釧路建設管理部

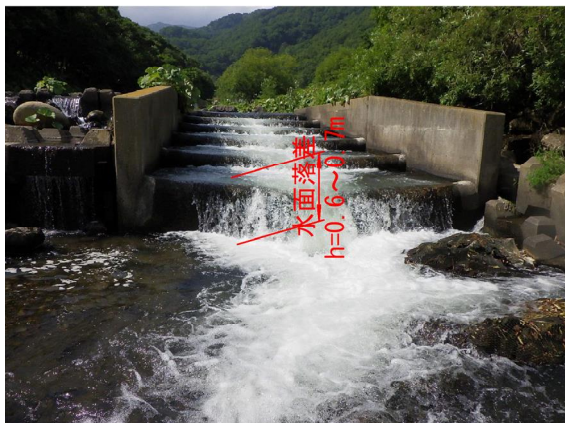
写真 1-1 魚道入口落差 (R3 年 5 月撮影)

魚道の一段目の水面落差が 0.6～0.7m となっており、サケマスの遡上障害となっている。

R04.2 に暫定的な落差低減措置として、袋詰根固を敷設した。また No. 5 床止から下流も河床が低下傾向にあり、H28 以降帯工の設置や河道の拡幅を行い、河床高の復元とともに魚類の遡上障害の改善に取り組んでいる。

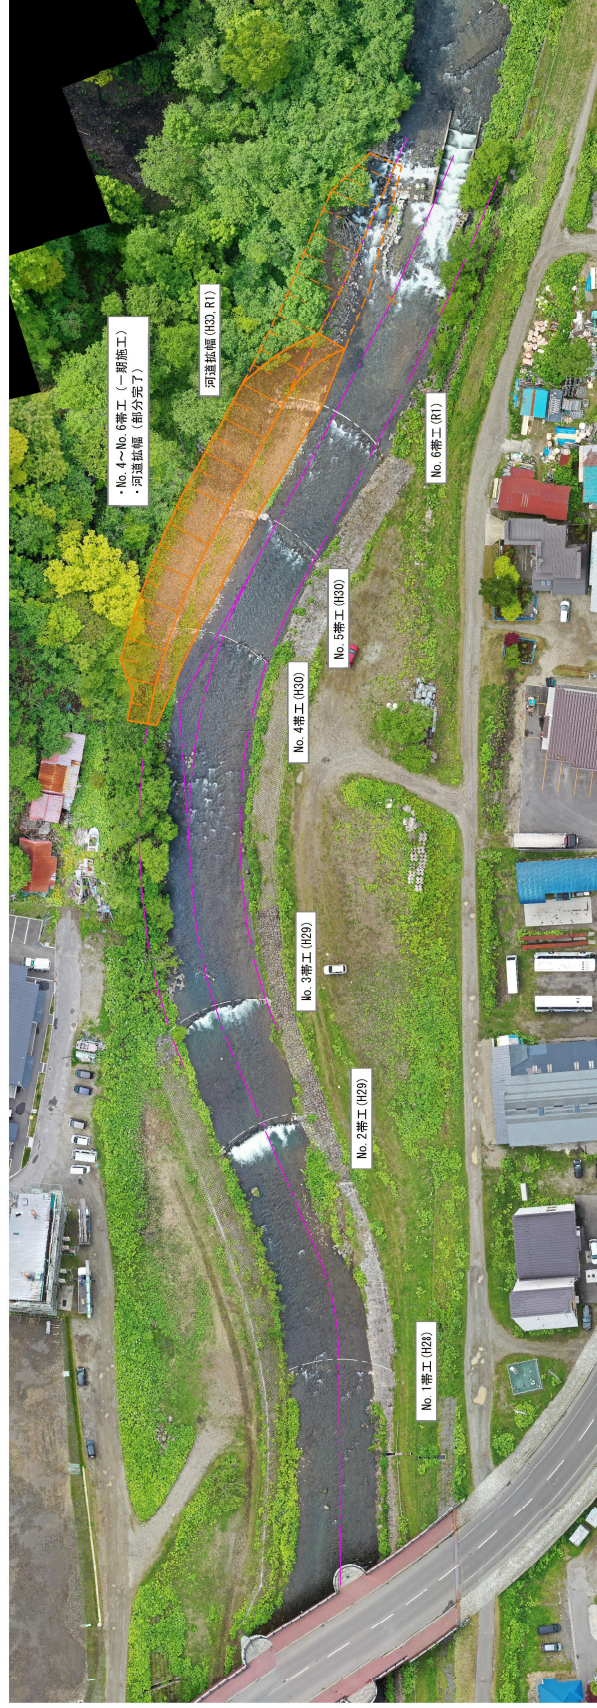
図 3-1 モニタリング調査縦断面図 (土砂捕捉状況)

R3年には帯工施工後の土砂堆積による河床高の復元状況についてモニタリング調査を行った。(調査縦断面図を下記に示す。)

下記縦断面図から、帯工周辺の河床高が目標河床高に近づいていることなど、帯工による土砂捕捉効果が確認できた。次年度以降はNo. 4～No. 6帯工の二次施工を行う予定である。

No. 5床止工本体の改修は、河床高の復元状況を踏まえ、検討を行う。このために必要な河床高のモニタリング継続する予定である。
