令和4年度(2022年度)  
第2回 河川工作物AP会議  
「ルシャ川ダムの改良について」

令和5年(2023年)1月26日

水産林務部林務局治山課  
オホーツク総合振興局林務課

①令和4年度 改良工事実施状況  
(P1～P7)

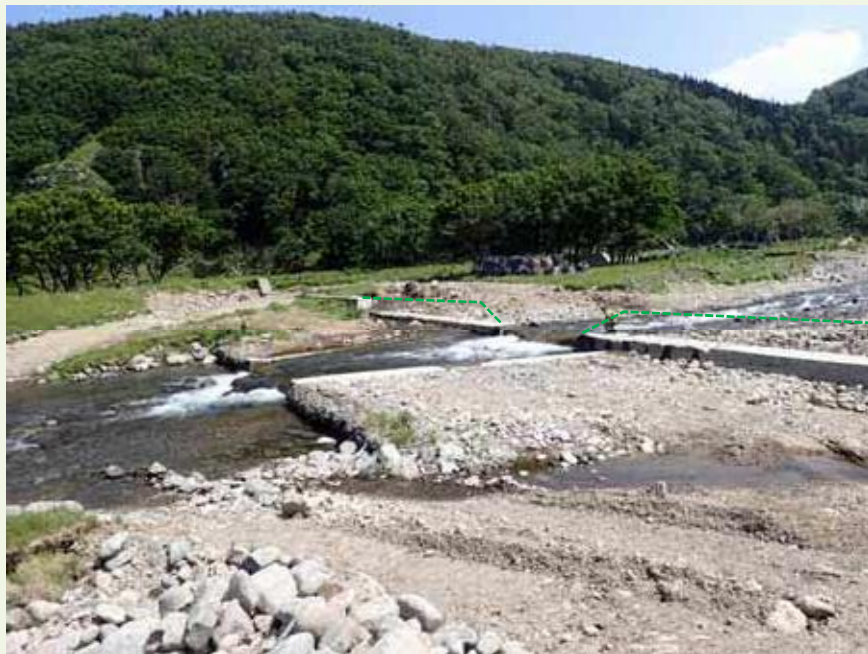
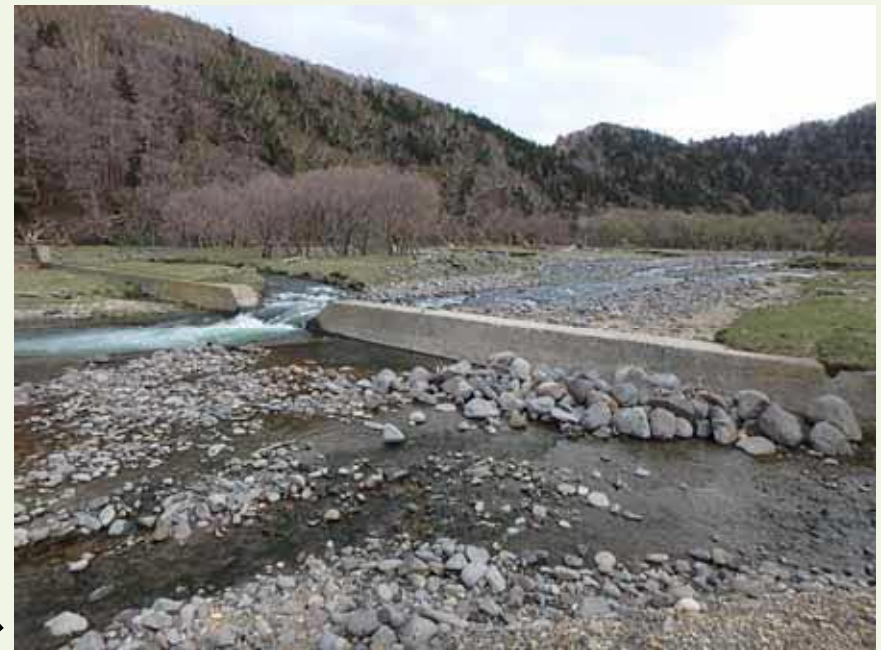
## 第1ダム 上部コンクリート切下げ 完了

撤去後 令和4年7月27日

撤去前 令和4年5月31日

↑ 0.8m(R4実施)

| 項 目 | 工事内容 |
|---|---|
| 工事内容 | ・第1ダムの切り下げ（H=0.8m,L=40.0m） |

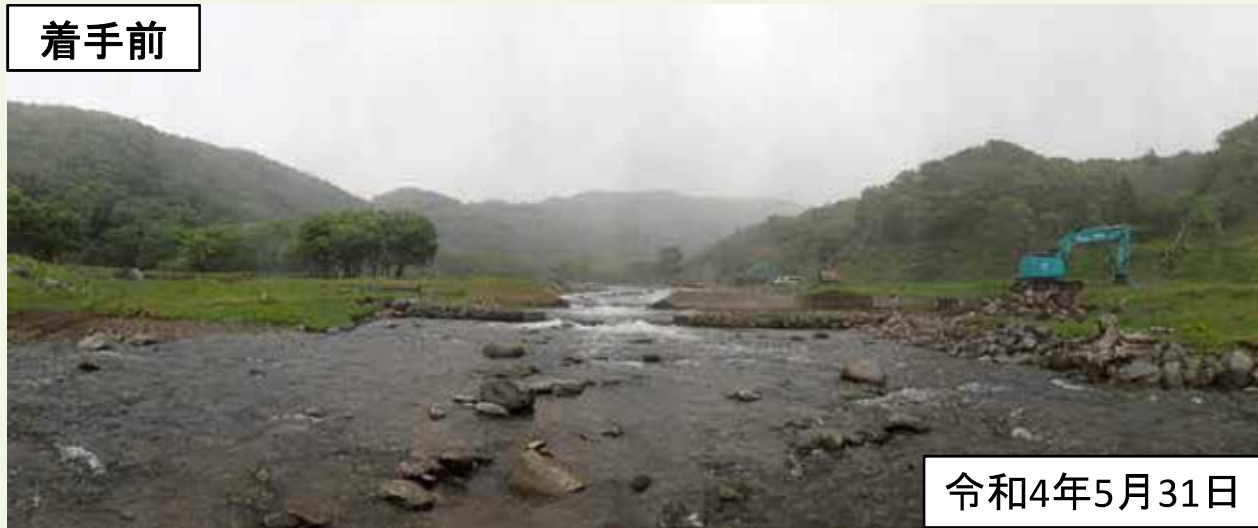
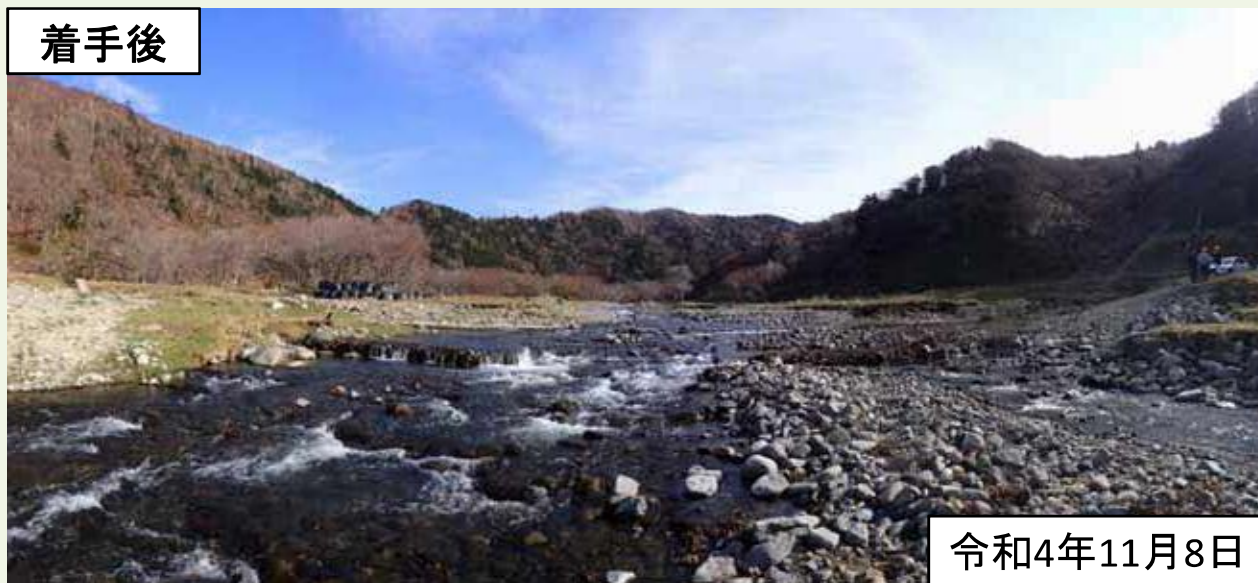
## 第1ダム 上部コンクリート切下げ(下流側より)

着手前

着手後

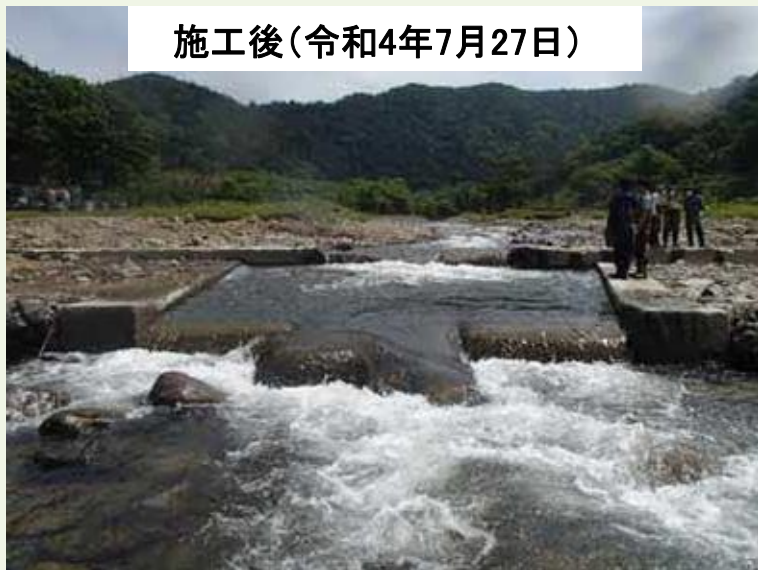
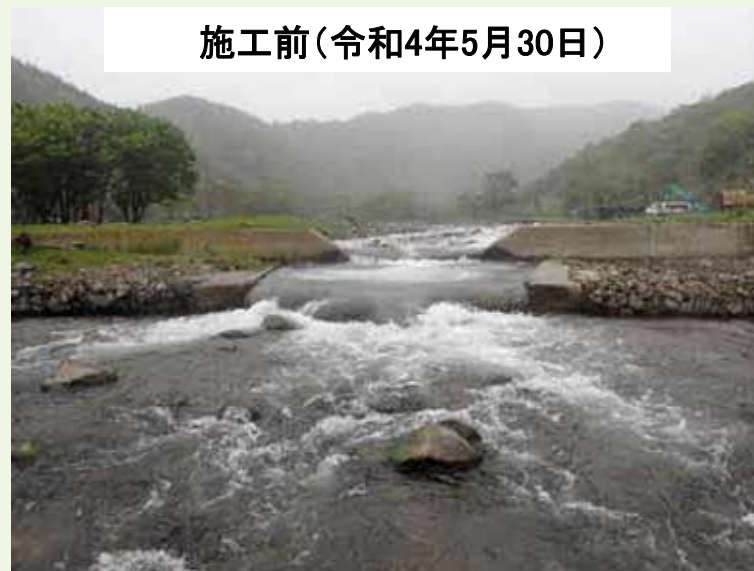
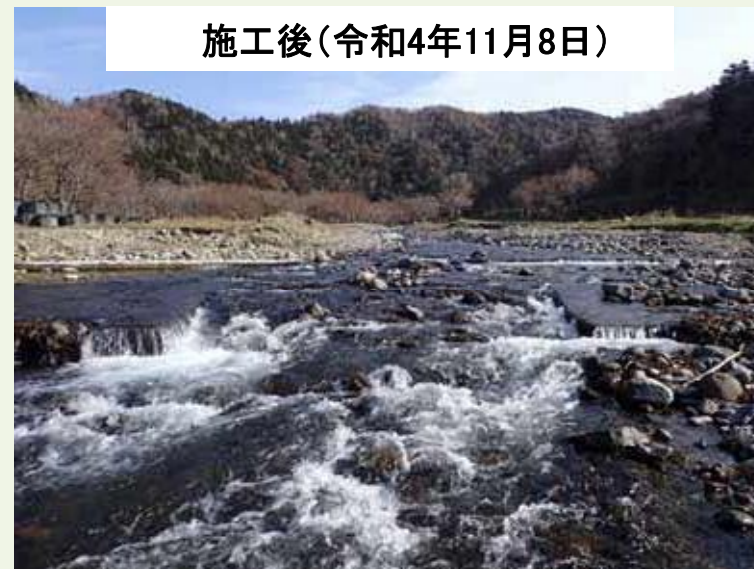
## 第1ダム前提プール内 石組み斜路

施工後(令和4年7月27日)

施工前(令和4年5月30日)

施工後(令和4年11月8日)

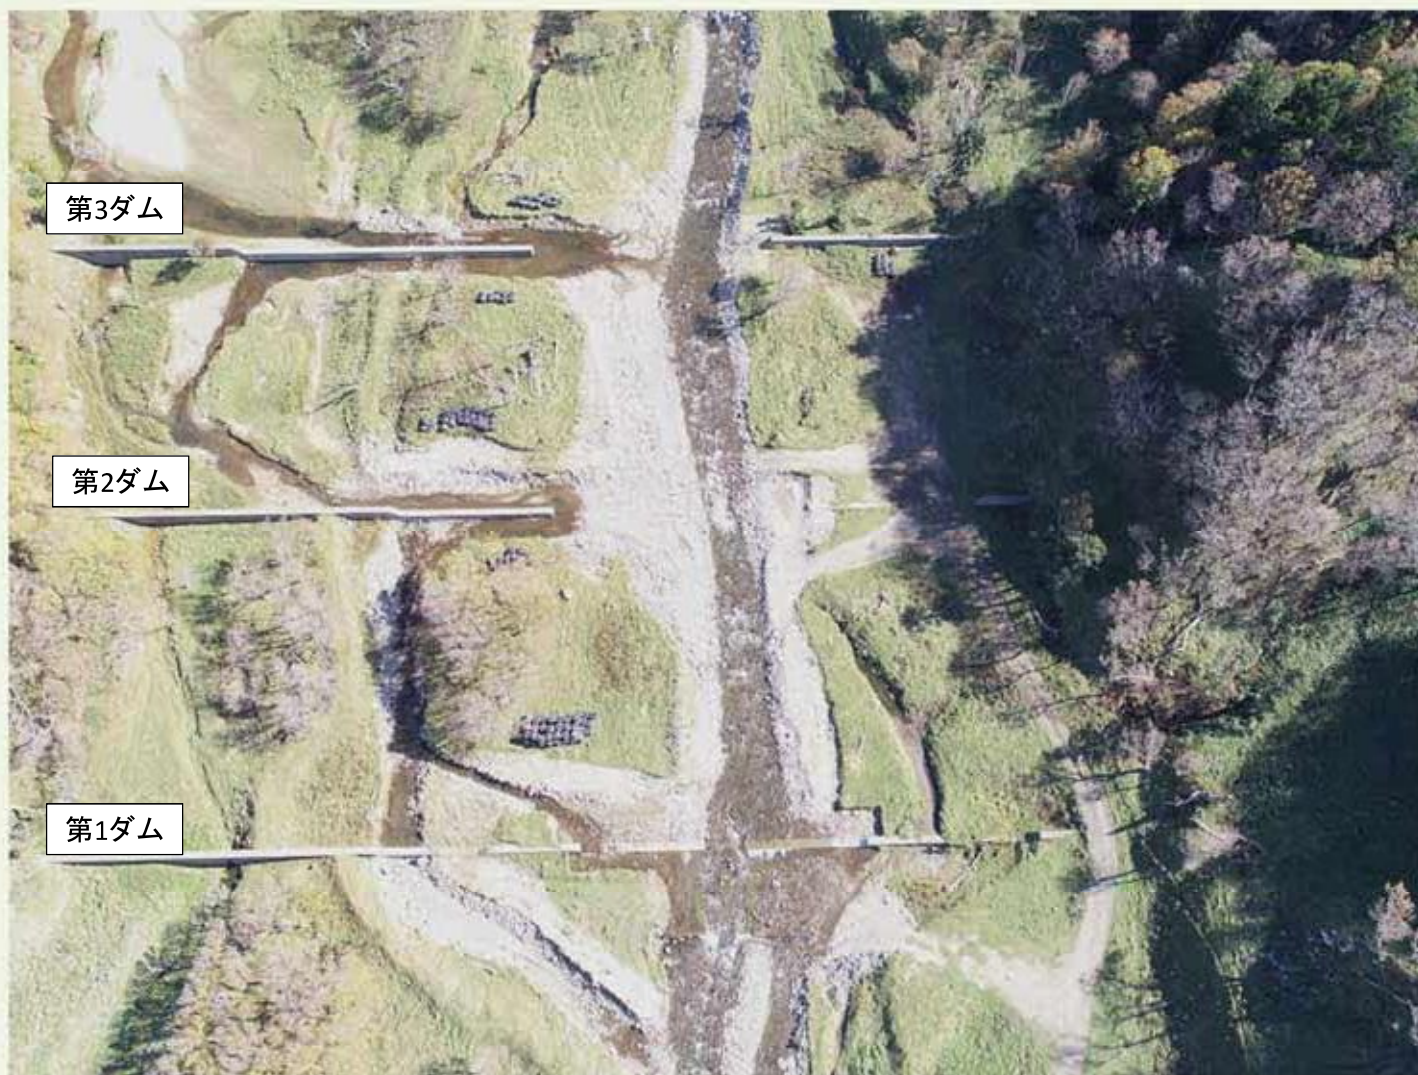
## 仮締切撤去後 通水状況

令和4年10月20日

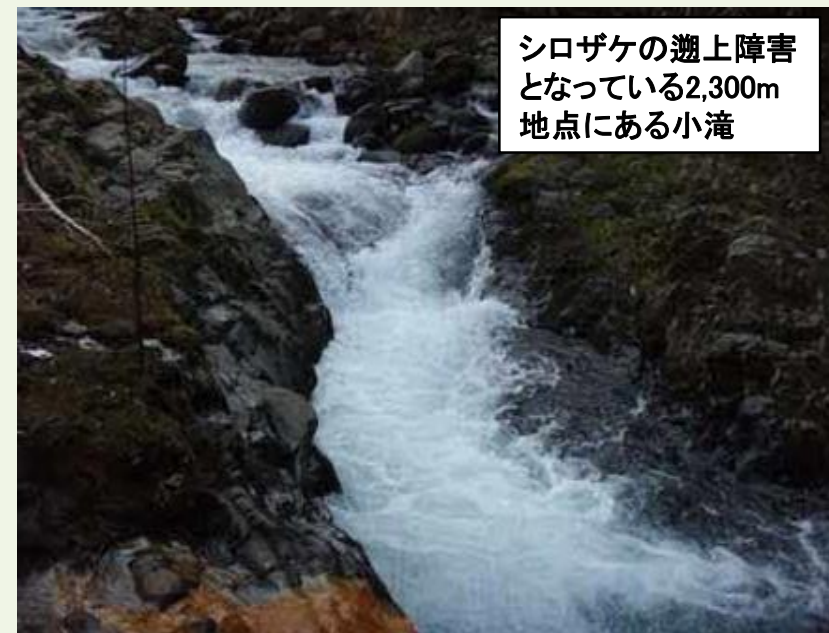
調査範囲:0m地点から2,300m地点まで

調査方法:実施調査範囲を100m毎に区切り、  
シロザケの産卵床数を計測(個体数についても計測)

【産卵床】 第1ダム下流に2床、第3ダム上流に94床の計96床を確認

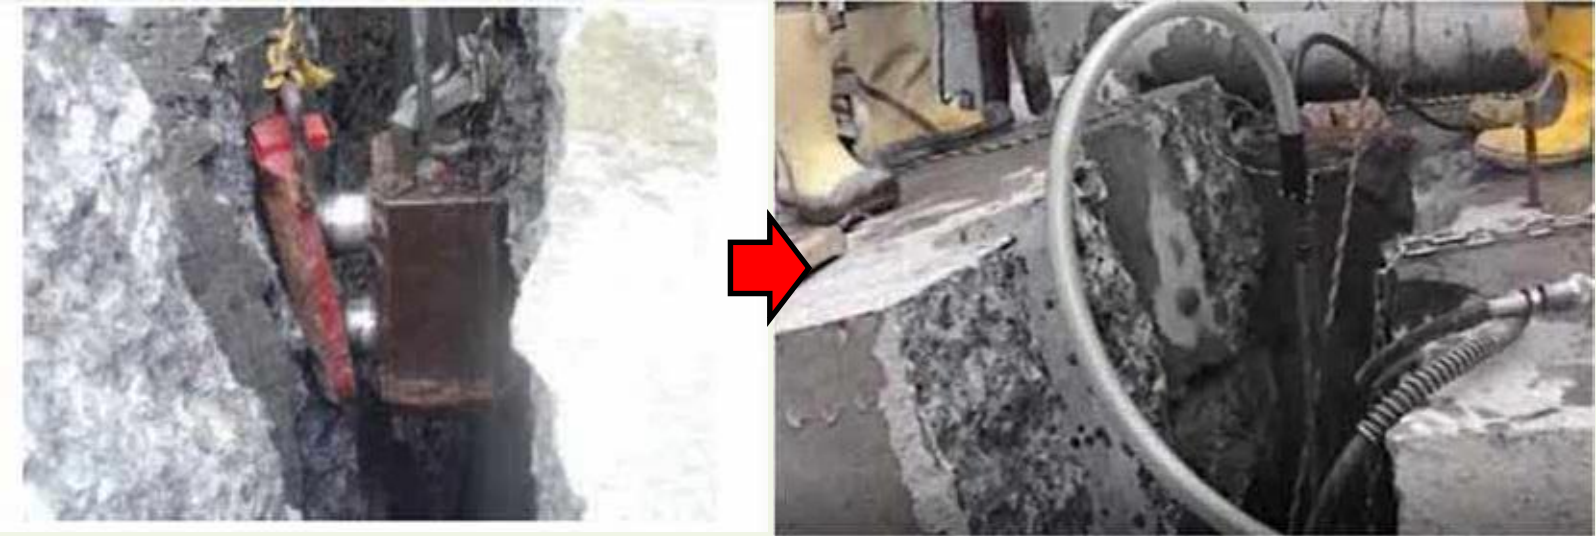
## ルシャ川 治山ダム切下げ工法

| 項目 | バースター破碎 |
|---|---|
| 概 要 | <ul style="list-style-type: none"> <li>・コンクリートに孔を削孔し、この孔にバースターを挿入して加圧することにより破碎する。</li> </ul> |
| 環境への影響 | <ul style="list-style-type: none"> <li>・騒音・振動が小さく、環境への不可が小さい。</li> <li>・ブロックで破碎するため、コンクリート破碎した際の粉じん等の回収が比較的容易。</li> </ul> |

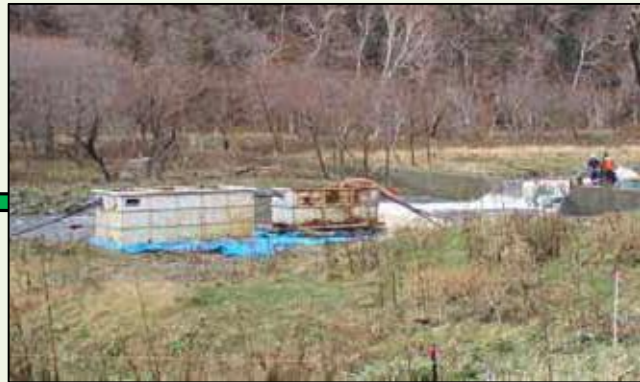
## 掘削・汚濁水対策 イメージ図

沈殿槽イメージ

沈殿槽

排水ポンプ

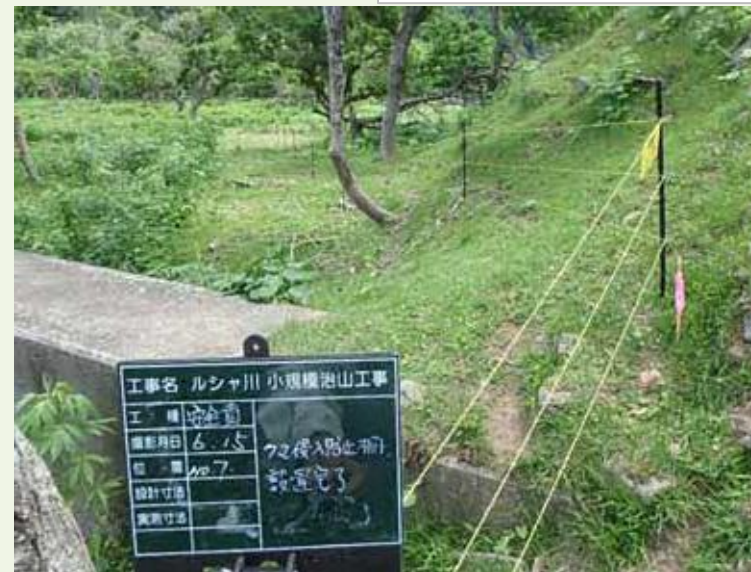
## クマ進入防止柵(電気柵)イメージ図

電気牧柵(工事期間設置)

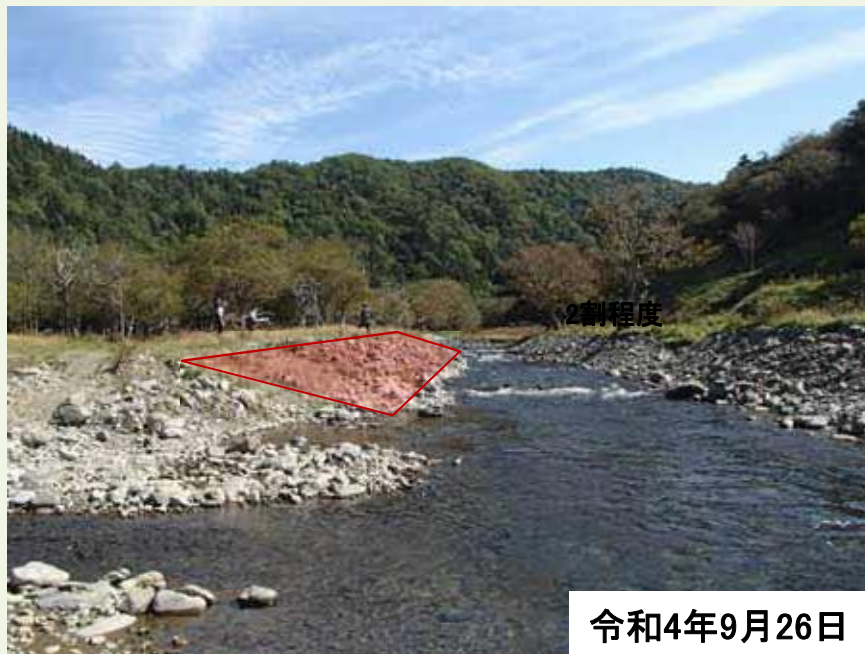
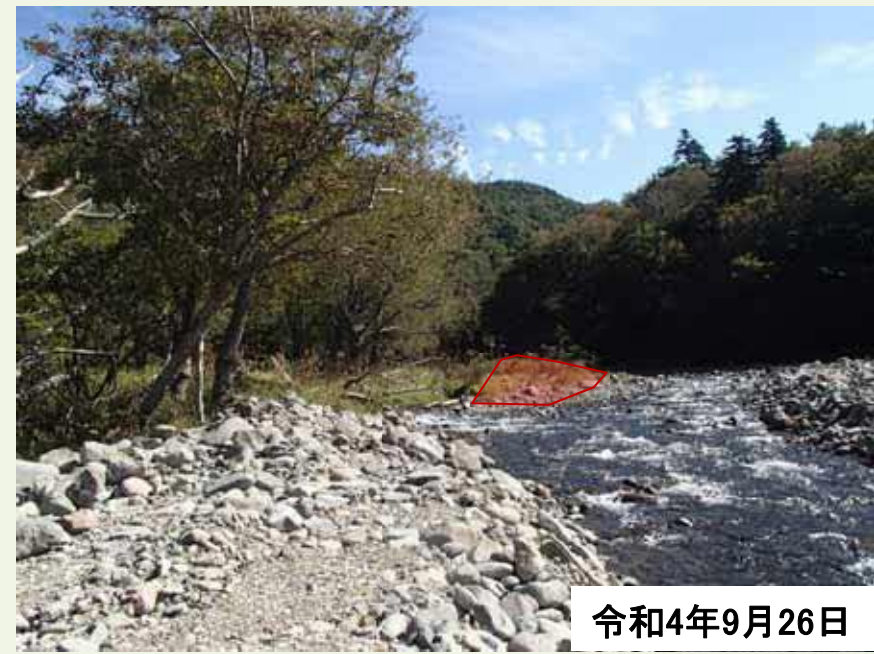
・2023(R05) 第3ダム上流 河道整理について

第3ダム＋約80～100m地点(下流側から)

第3ダム＋約200m地点(下流側から)

第3ダム上流の流路が固定化されつつある区間については、出水時に氾濫を促すため、土砂の開削を検討。  
また、約200m地点については、左岸側への流水の集中を防止する目的として、中州の開削を検討。
