ルシャ川河床路について

林野庁 北海道森林管理局 網走南部森林管理署

河床路状況比較写真

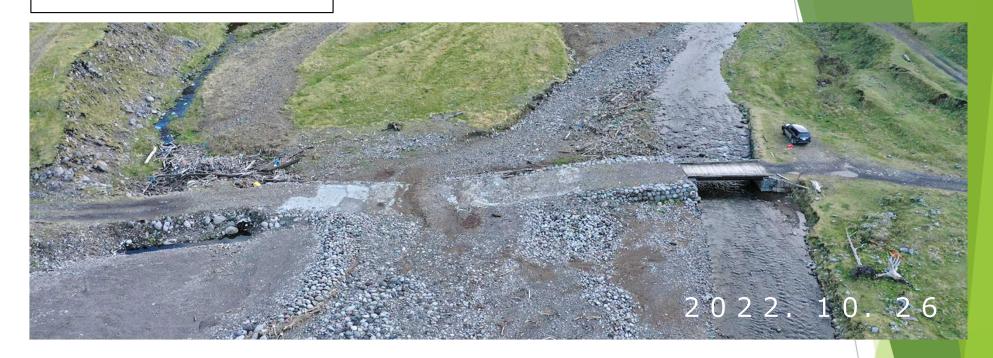
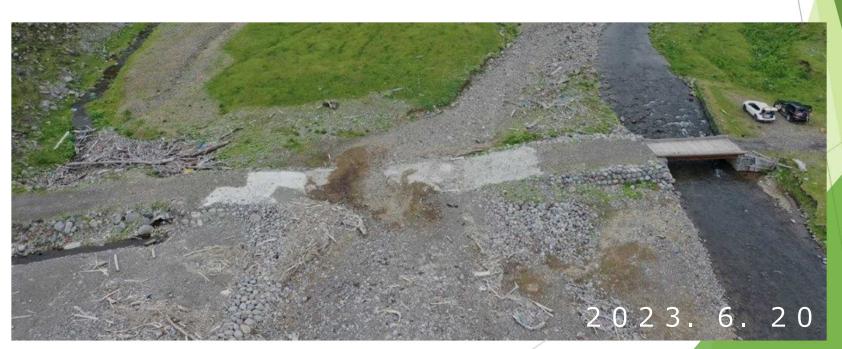
2022(R4)年10月~2023(R5)年4月までの状況【定点写真より 越流】

・2022年8月に河床路の補修を行って以降、2023年4月まで増水による数回の越流及び冬期間の波浪が観測されたが、河床路には特段被害は発生しなかったため、今年度補修工事は行わない予定。

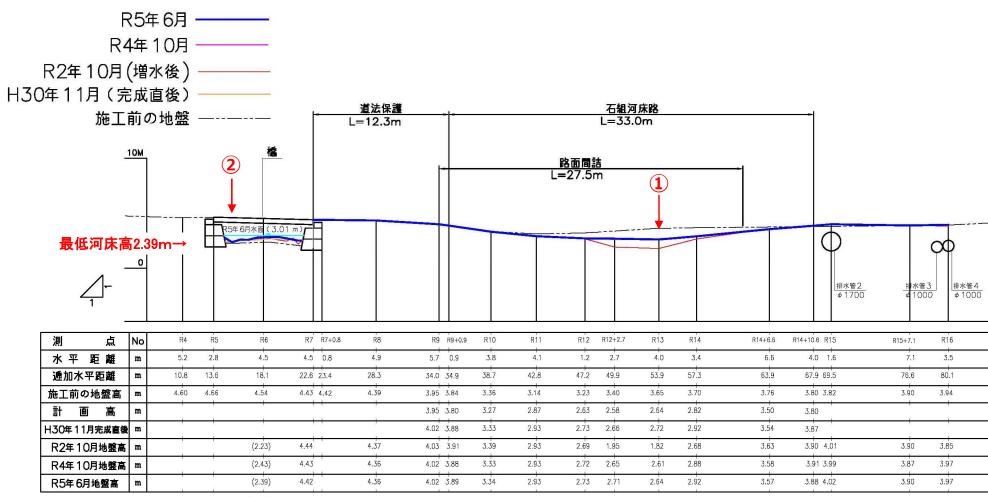
河床路の形状変化について

※(高さ)は橋下の最低河床高

- 2023(R5)年6月の橋の下の最低河床②(H=2.39m)は、2022(R4)年10月(H=2.43m)から4cm低下している。
- ▶ 2023(R5)年6月において、河床路の底①(H=2.64m)が、橋の下の水面高(3.01m)よりも低いことから、増水時には、河床路に通水する状況にある。
