オッカバケ川治山ダムの改良について

林野庁北海道森林管理局
根釧東部森林管理署

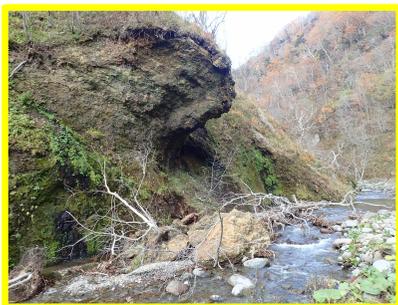
R5崩落が徐々に進行している。

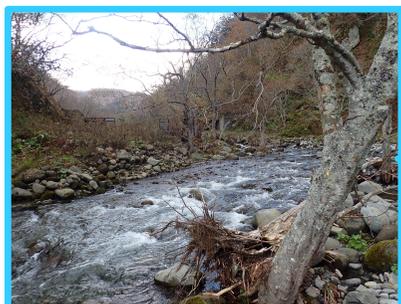
2号ダム手前の立木がほぼ倒れた。

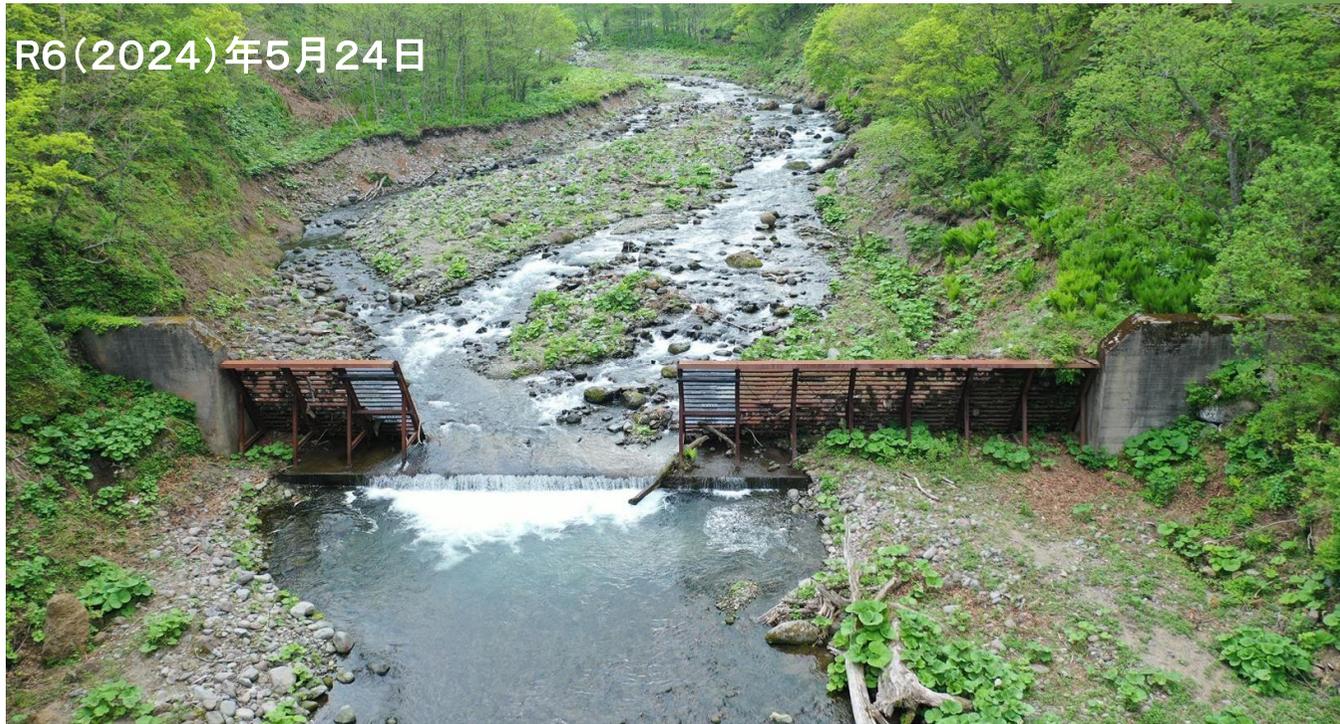
R6(2024)年5月24日

2号ダム
UAV撮影

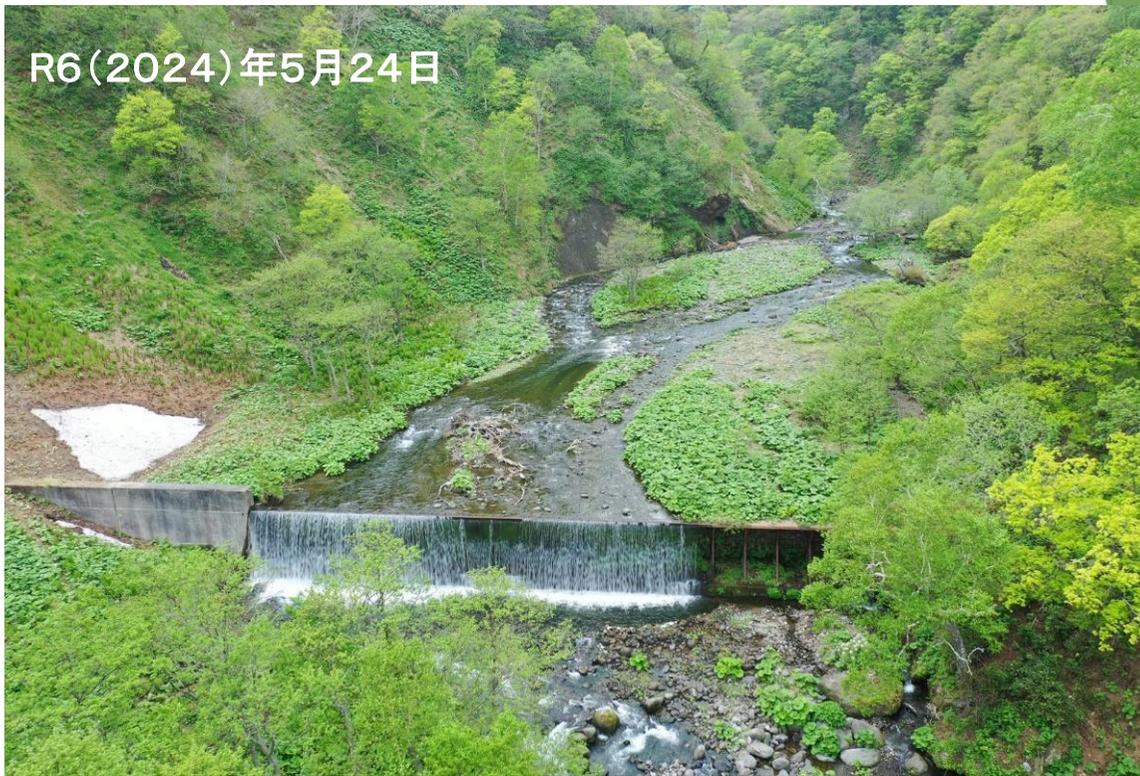
R6(2024)年5月24日

1号ダム
UAV撮影

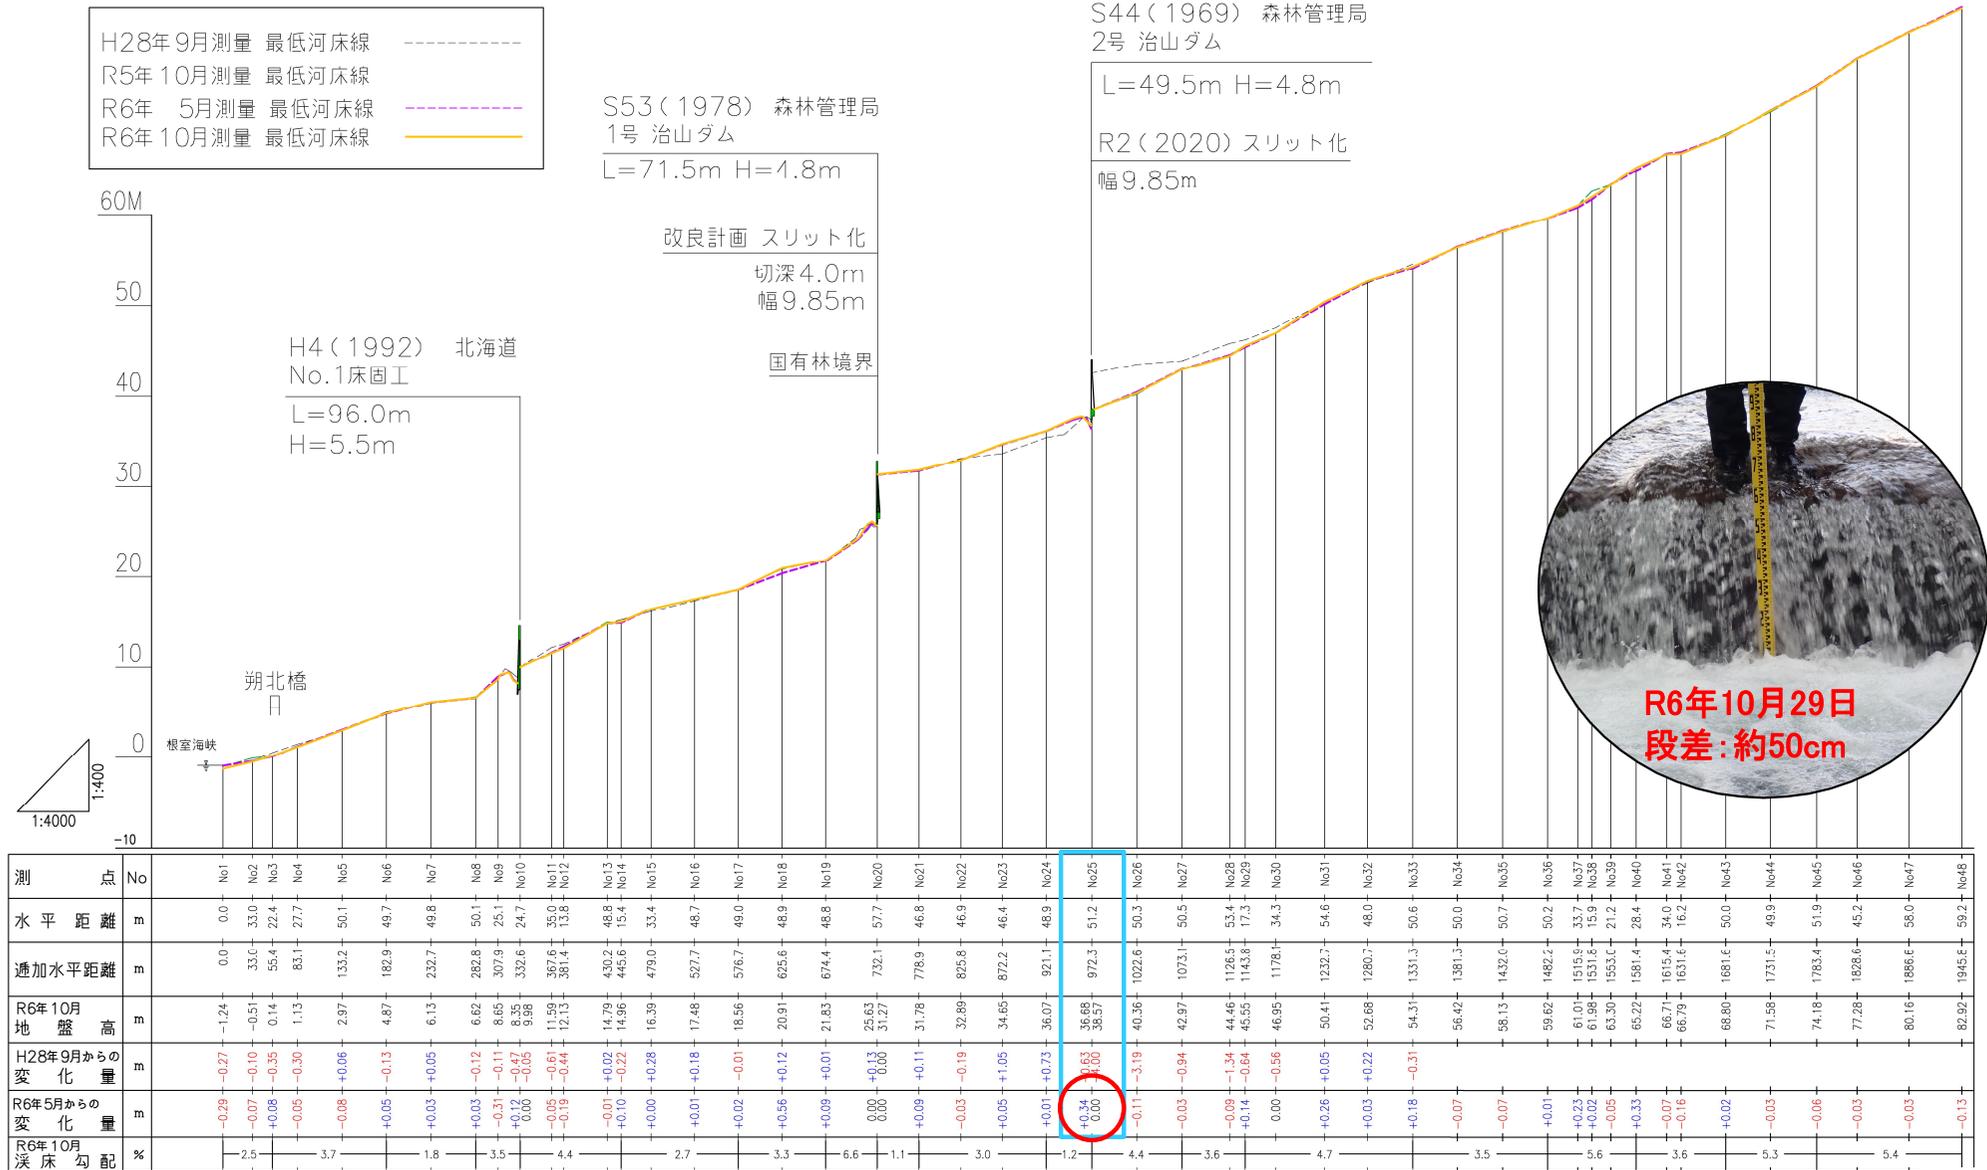
縦断図

工事実施後の河床変化量を把握するため、R6(2024)年5月と10月に縦断測量を実施しました。

2号ダム直下において、H28(2016).9と比較してR5(2023).10では最も深い-0.91mだったがR6(2024).10において-0.63mとなった。

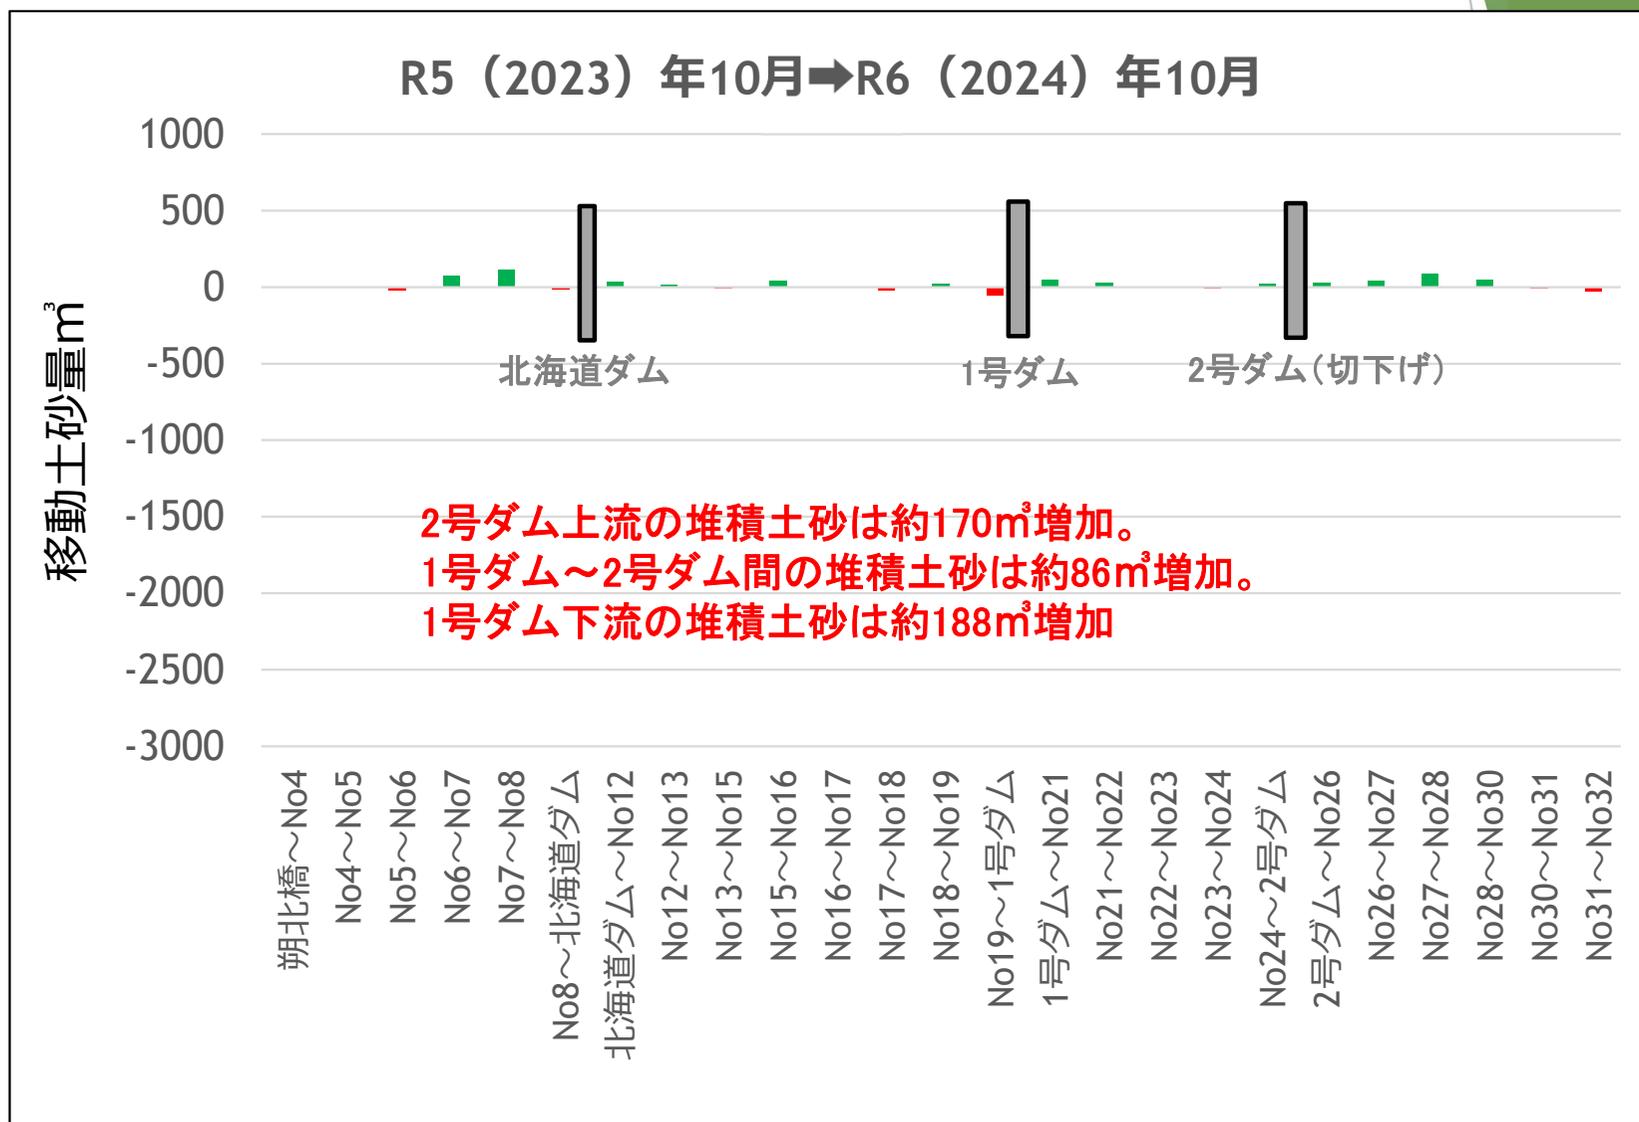
1年間の横断測量結果

■ :洗堀

■ :堆積

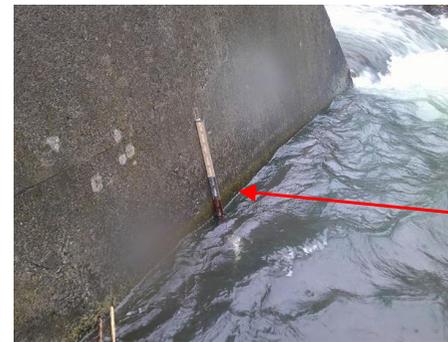
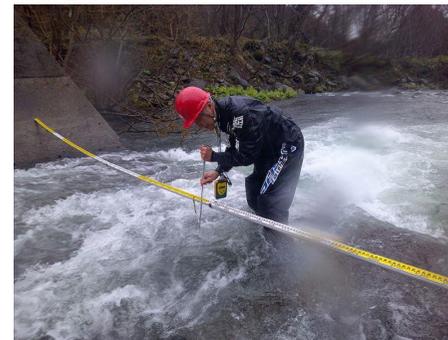
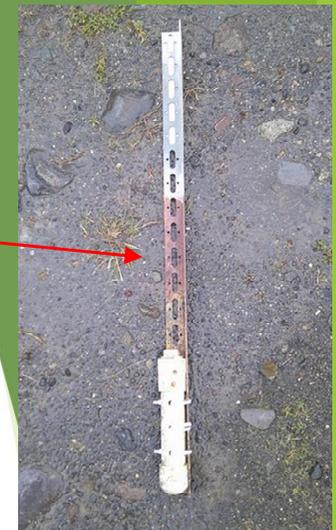
水位計設置箇所

- ・ 下流の治山ダムに自己記録式水位計を設置し、1時間間隔で水位を記録（期間：R6/4/25～R6/12/3）
- ・ 流量は治山ダム放水路部分にて、スタッフで水深、流速計で流速を実測し流量を算出。
- ・ 水位データと実測流量から水位－流量曲線、水位を流量に換算する式を作成。
- ・ 換算式から、水位計測期間における1時間毎の流量を算出し、流量ハイドログラフを作成。

流速測定状況

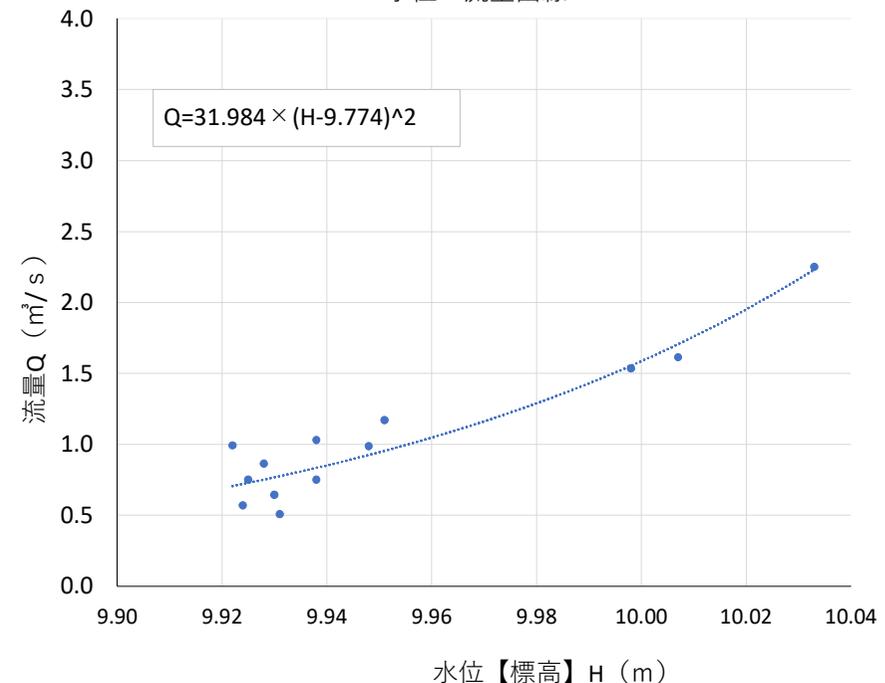
水位－流量曲線

観測日時	水位【標高】H (m)	流量Q (m ³ /s)
2024/4/25-8:00	10.03	2.25
2024/5/21-8:00	10.01	1.62
2024/5/24-12:00	10.00	1.54
2024/6/21-12:00	9.95	0.99
2024/7/16-17:00	9.93	0.75
2024/8/2-15:00	9.93	0.51
2024/8/9-15:00	9.92	0.99
2024/9/12-8:00	9.94	0.75
2024/10/1-12:00	9.93	0.65
2024/10/3-14:00	9.92	0.57
2024/10/29-8:00	9.94	1.03
2024/10/31-14:00	9.93	0.86
2024/12/3-15:00	9.95	1.17

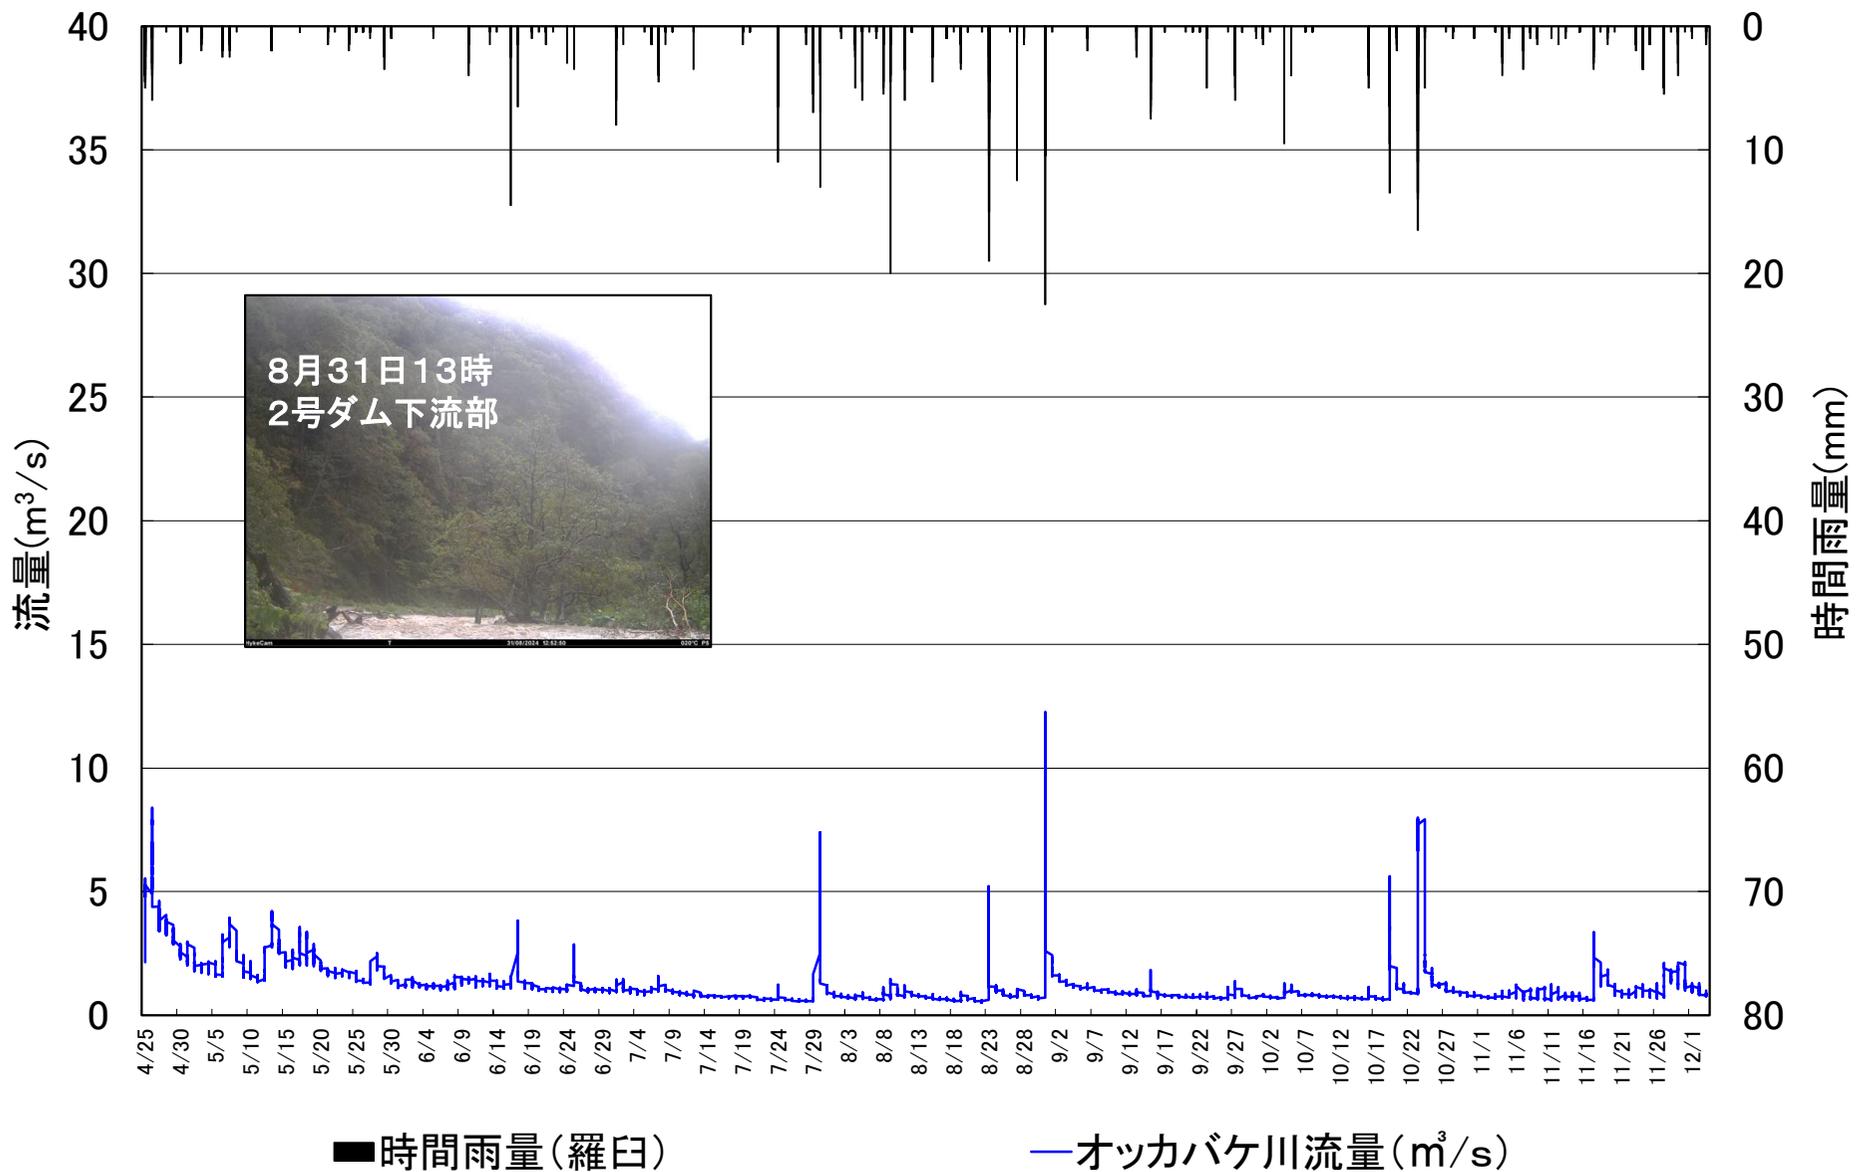
R6(2024)年 オッカバケ川 流量ハイドログラフ

- R6年は5m³/s以上の出水が6回あった(4/26、7/30、8/23、8/31、10/19、10/23)。(6月～10月期間:R2年は2回、R3年は0回、R4年は4回、R5年は0回、R6は5回)
- 最大流量は8月31日13時の12.26m³/sであった。(R2年度以降2番目に多い)

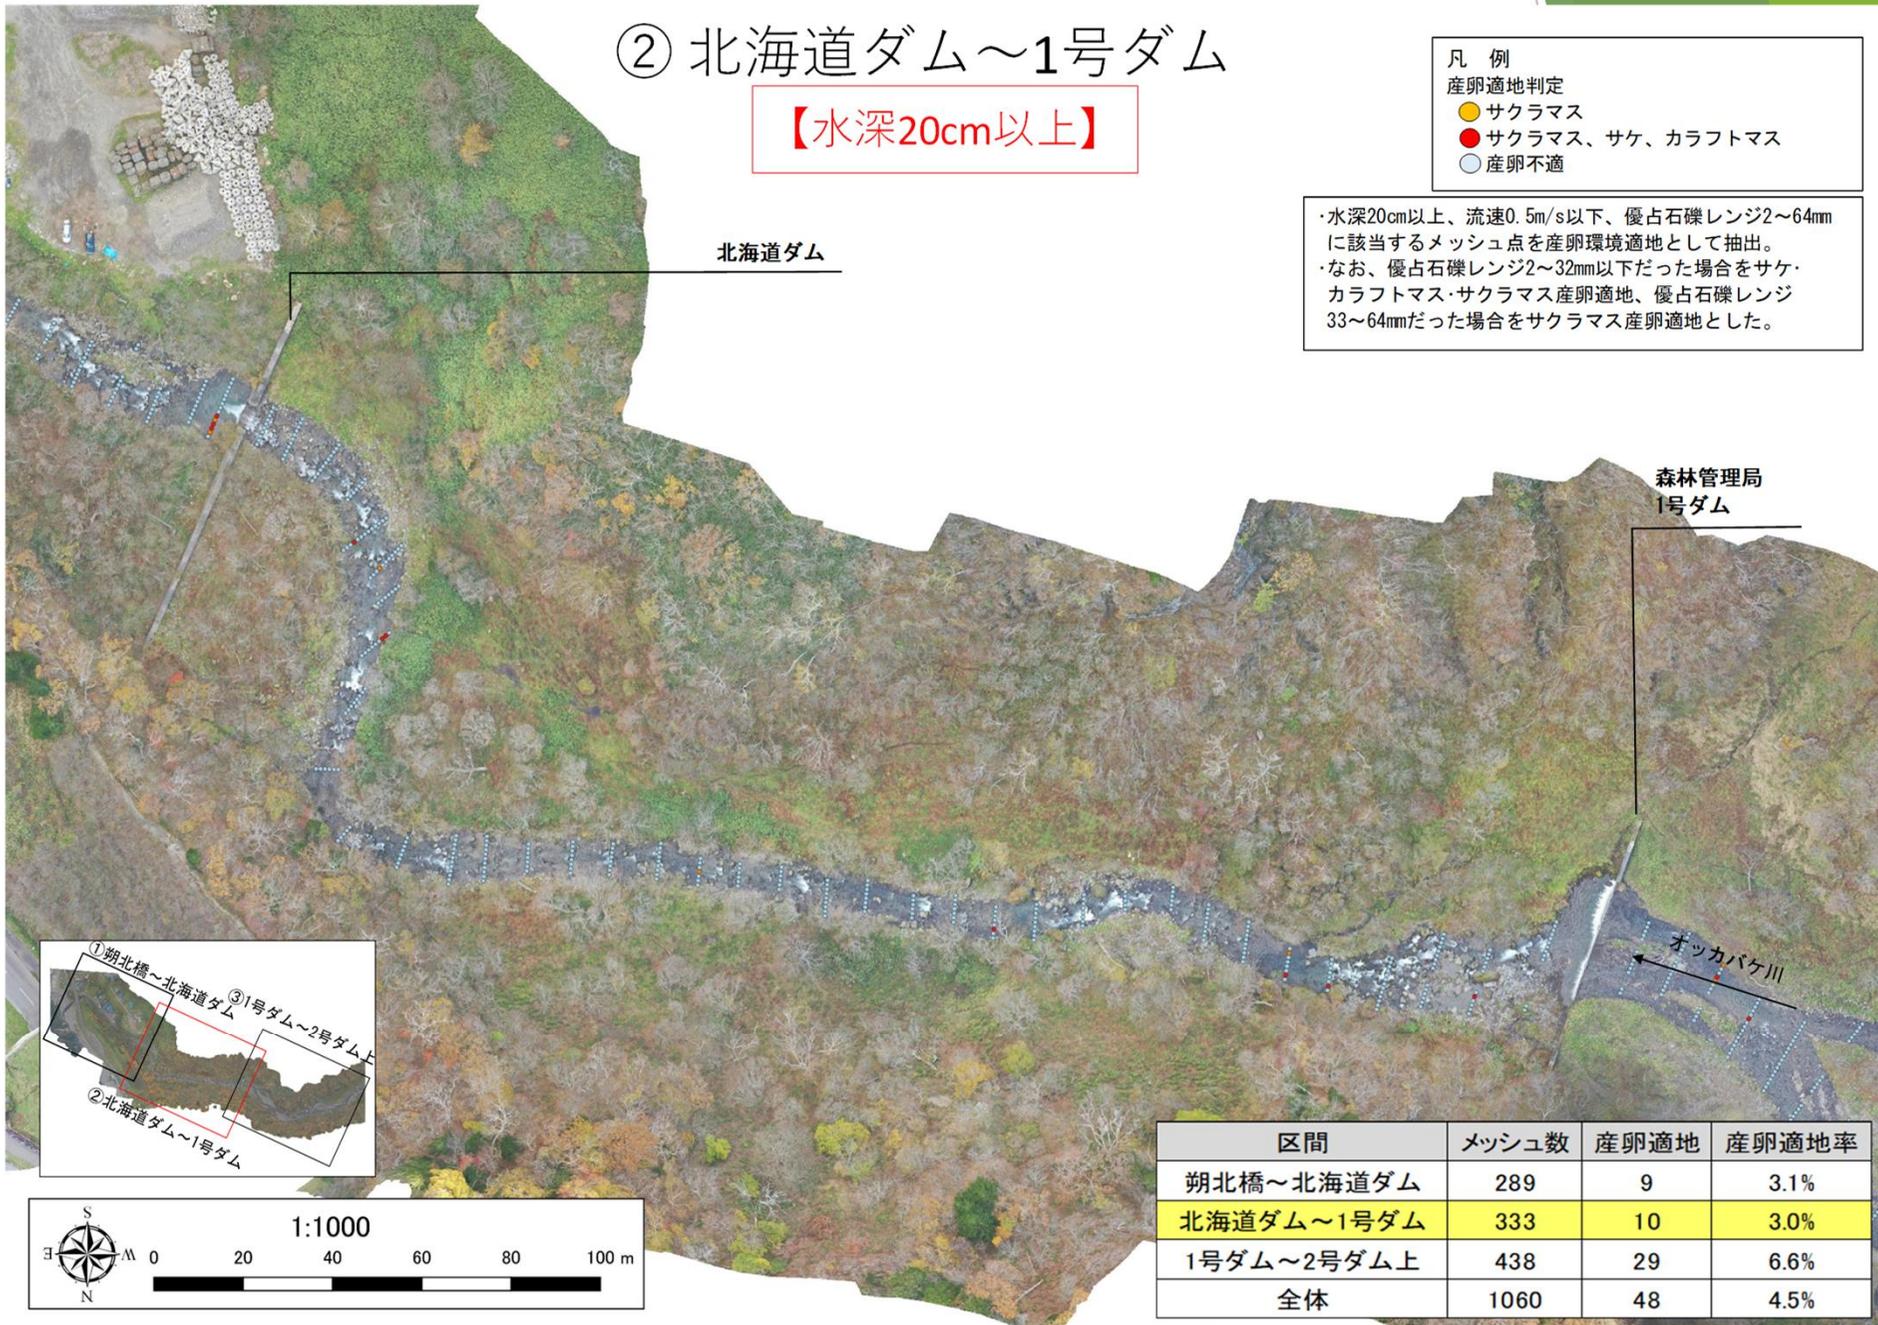
産卵環境調査20cm以上②

・水深20cm以上、流速0.5m/s以下、優占石礫レンジ2～64mmに該当するメッシュ点を産卵環境適地として抽出。
 ・なお、優占石礫レンジ2～32mm以下だった場合をサケ・カラフトマス・サクラマス産卵適地、優占石礫レンジ33～64mmだった場合をサクラマス産卵適地とした。

✓ 北海道ダム～1号ダムでの遡河性サケ科魚類の産卵床適地の割合は3.0%となる。

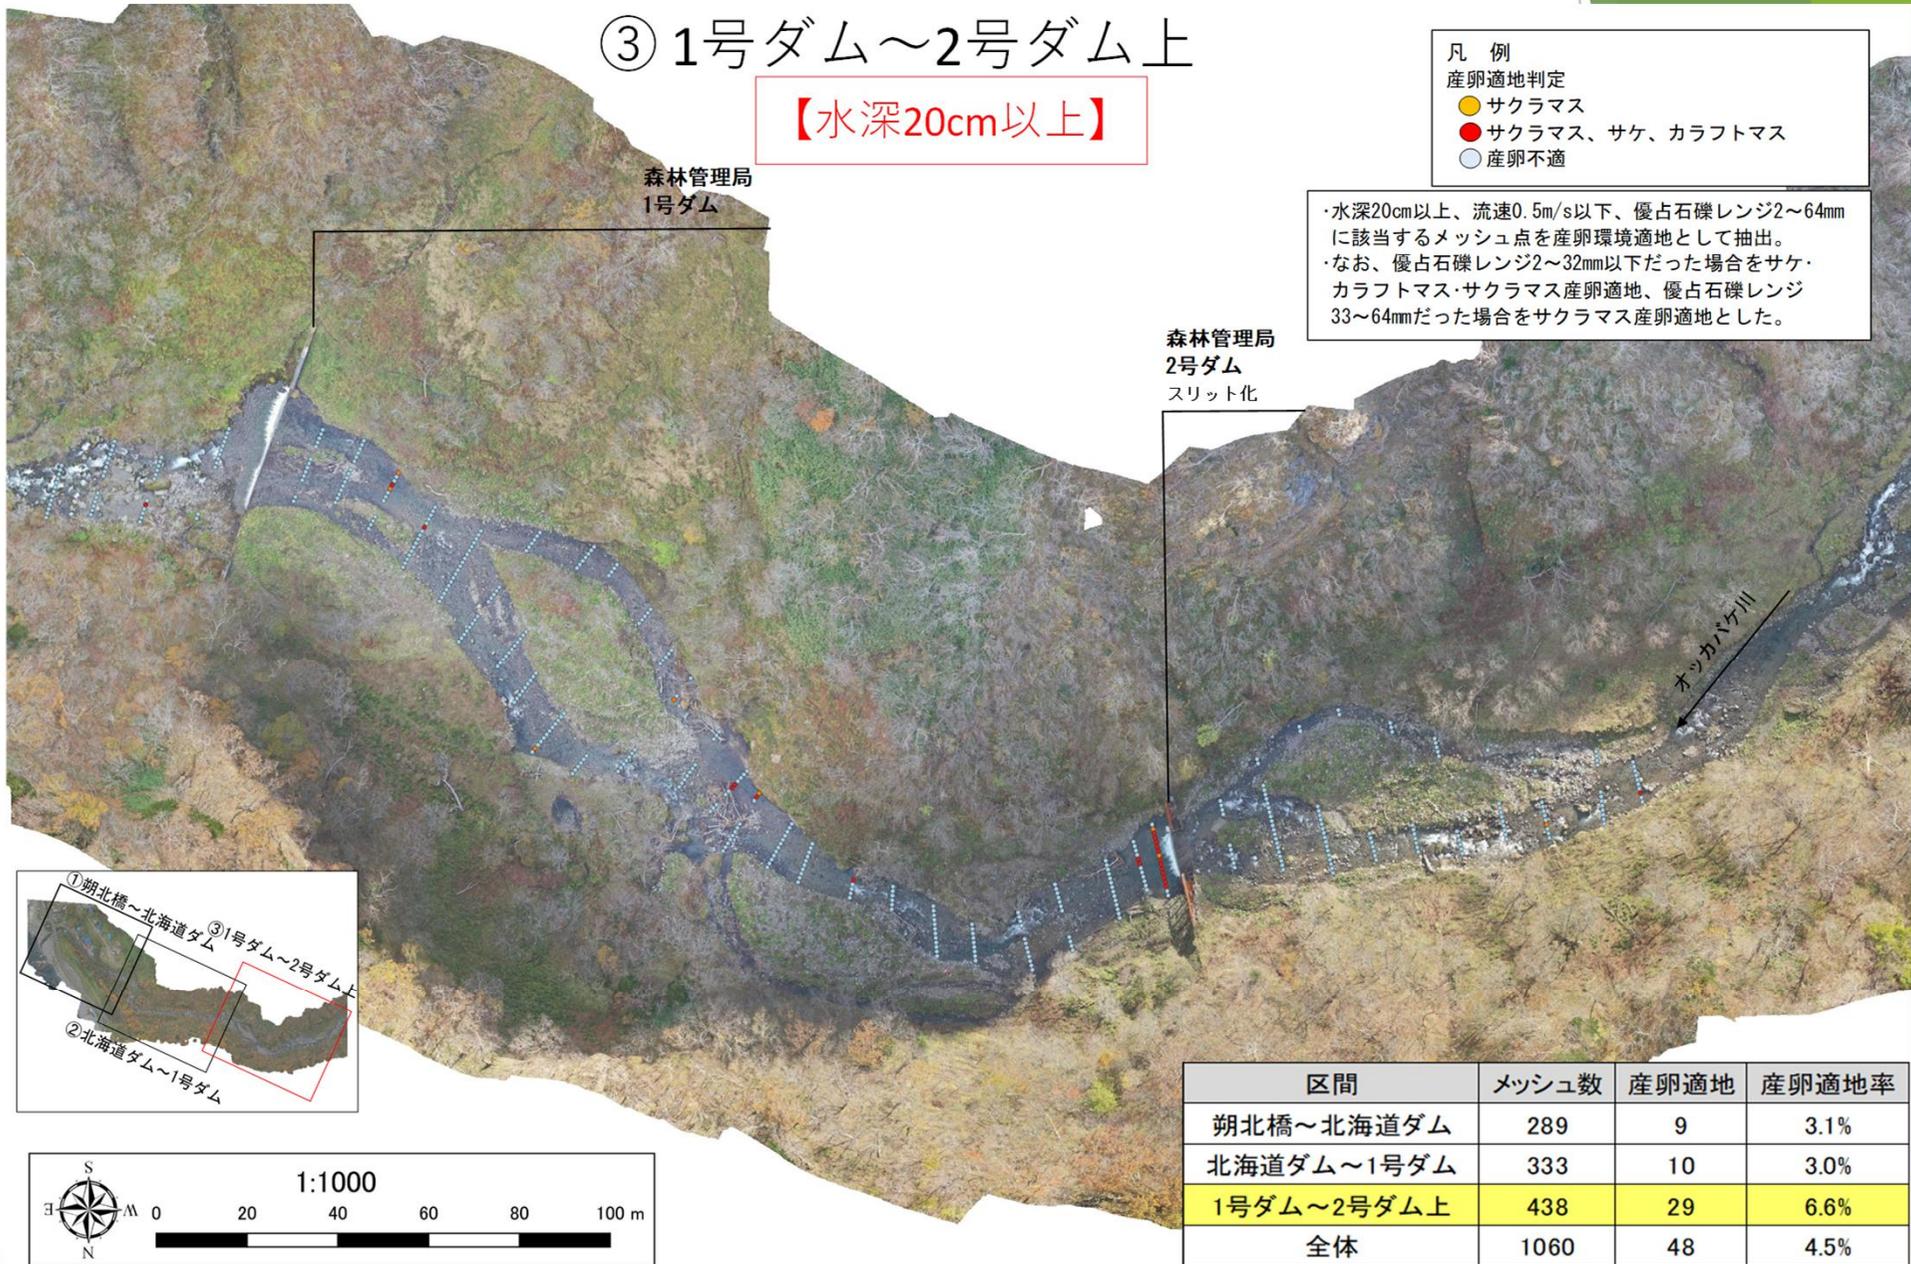
産卵環境調査20cm以上③

・水深20cm以上、流速0.5m/s以下、優占石礫レンジ2～64mmに該当するメッシュ点を産卵環境適地として抽出。
 ・なお、優占石礫レンジ2～32mm以下だった場合をサケ・カラフトマス・サクラマス産卵適地、優占石礫レンジ33～64mmだった場合をサクラマス産卵適地とした。

✓1号ダム～2号ダム上での遡河性サケ科魚類の産卵床適地の割合は6.6%となる。全体では4.5%となる。

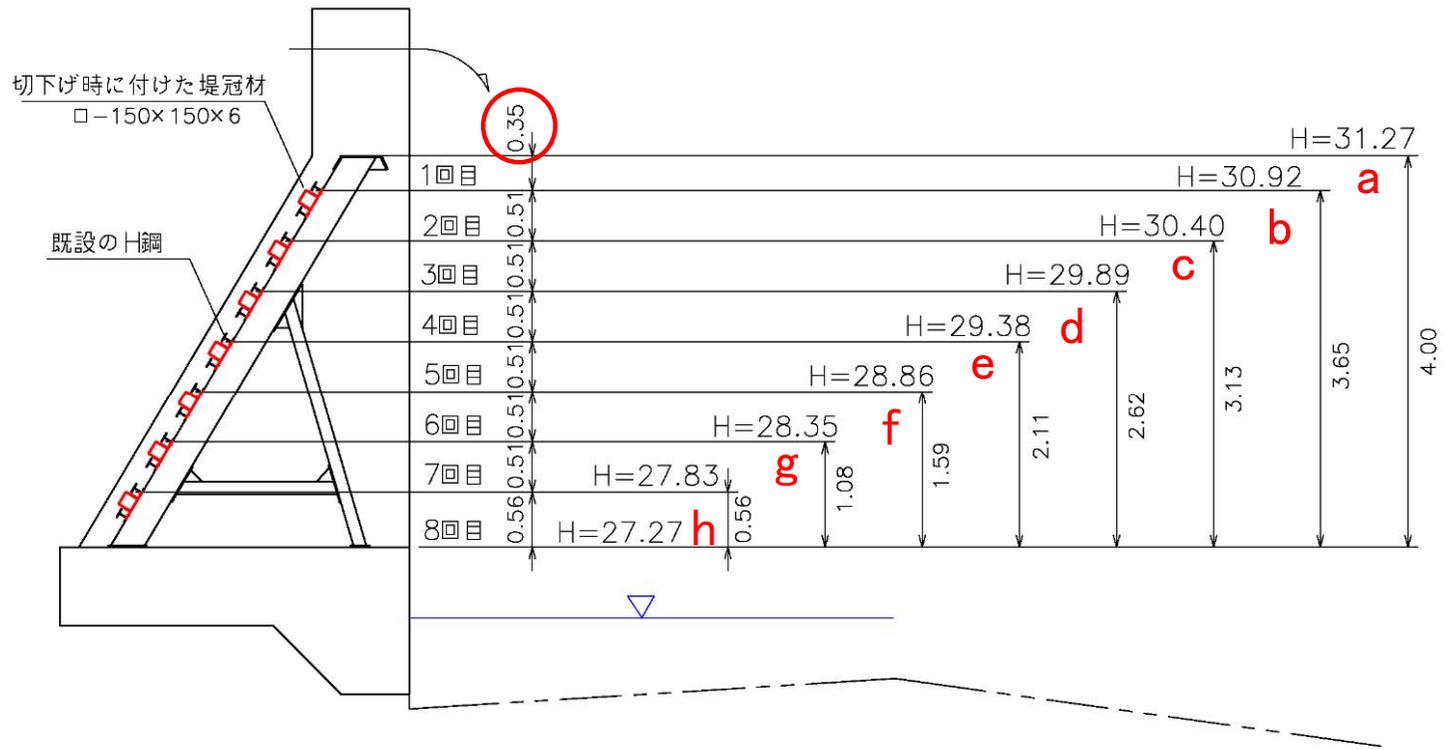
1号ダム切下げの工程予定

a 1回目	B 2回目	c 3回目	d 4回目	e 5回目	f 6回目	g 7回目	h 8回目
R6/11 R7/1	R7/11	R8/8	R8/11	R9/8	R9/11	R10/8	R11 以降

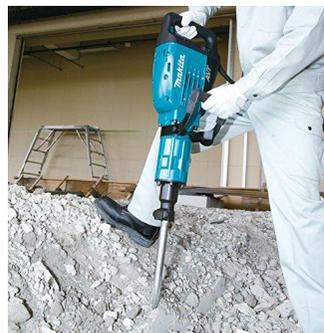
ハンマードリル

振動、打撃によりコンクリートの取り壊し、切り欠きが可能
重量は約17kg

電源は1.6kVA発電機を使用
重量は約20kg

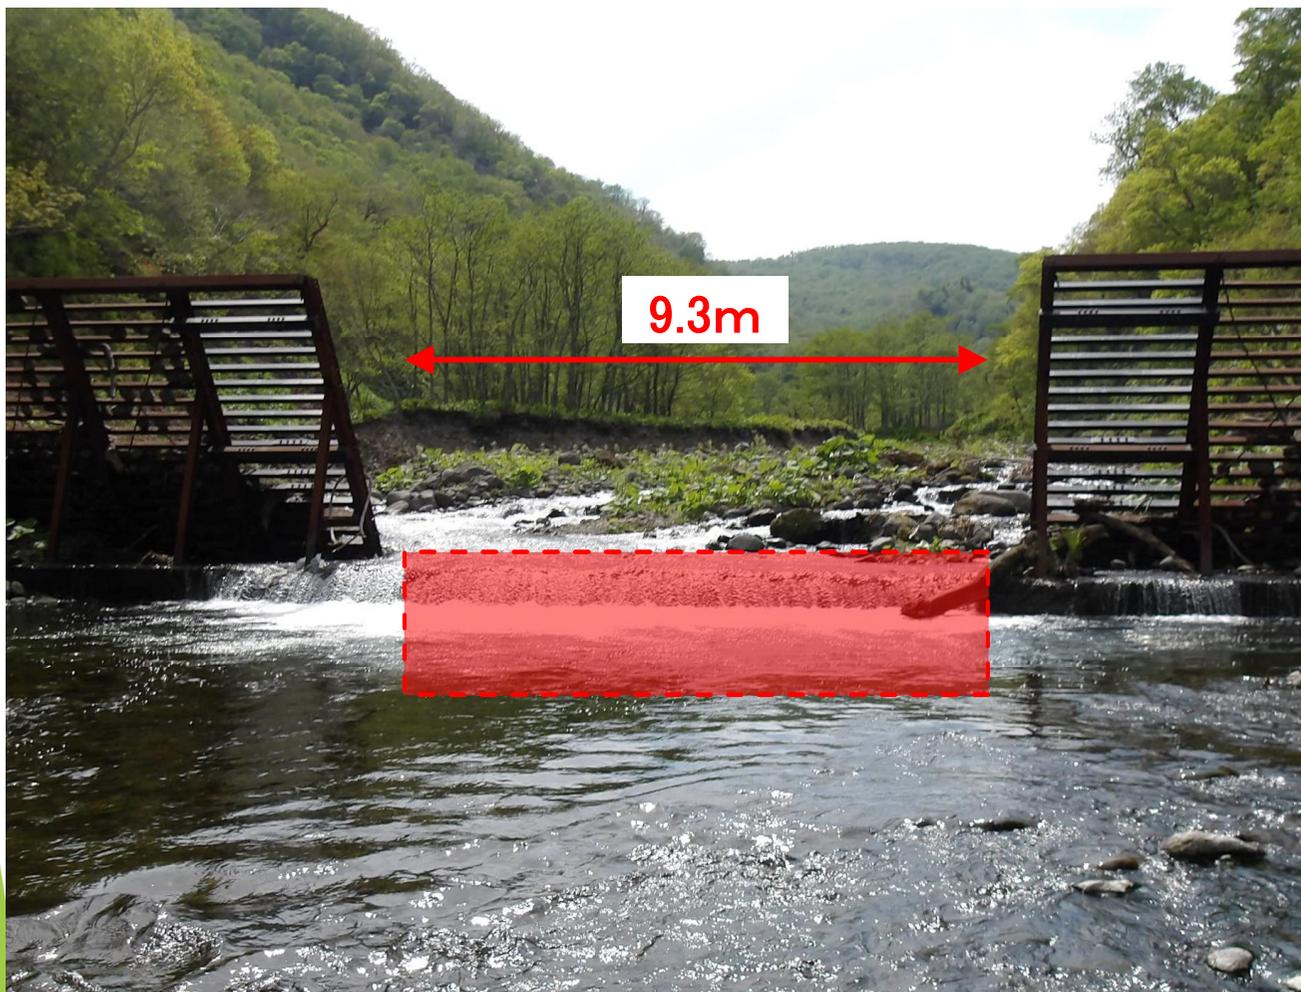
改良案1 基礎部の全撤去

- 鋼製堰堤の基礎部を幅9.3m、深さ1.5mで全撤去する
- 取り壊し後は河床まで構造物がなくなり、段差がなくなる
- 施工はハンドカッターとハンマードリルを使用する
- 撤去部分の河床が下がった場合、ダムに残存部分に洗堀が発生して不安定化する可能性がある

- ハンドカッター
ハンドカッターによりコンクリートに細かく切れ目を入れる
- ハンマードリル
切れ目が入ったコンクリートをハンマードリルで粉砕する

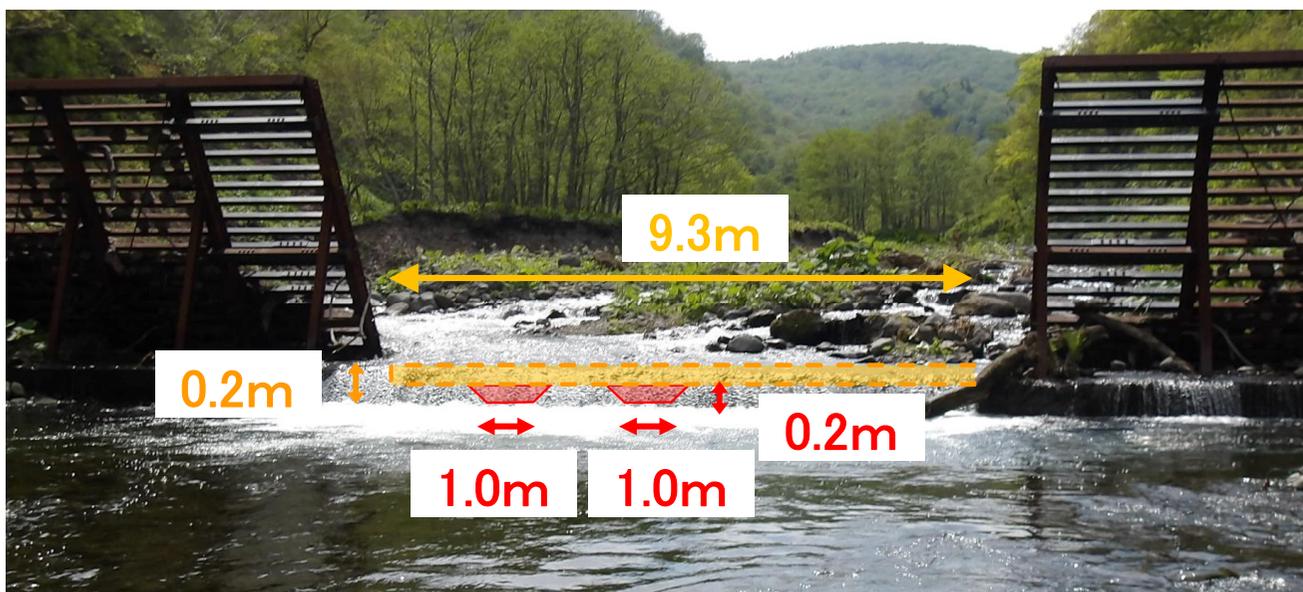
改良案2 基礎部の切り下げ + 基礎部の切り欠き

- 鋼製堰堤の基礎部を幅9.3m、深さ0.2mで切り下げる
- 切下げ後の基礎部に下幅1.0m、上幅1.4m、深さ0.2mで2箇所切り欠きする
- 基礎部の下流側は魚類が遡上し易いようにカーブをつける
- 切り下げ、切り欠き後の段差は9cmとなる
- 施工はハンドカッターとハンマードリルを使用する

- ハンドカッター
ハンドカッターによりコンクリートに細かく切れ目を入れる
- ハンマードリル
切れ目が入ったコンクリートをハンマードリルで粉砕する

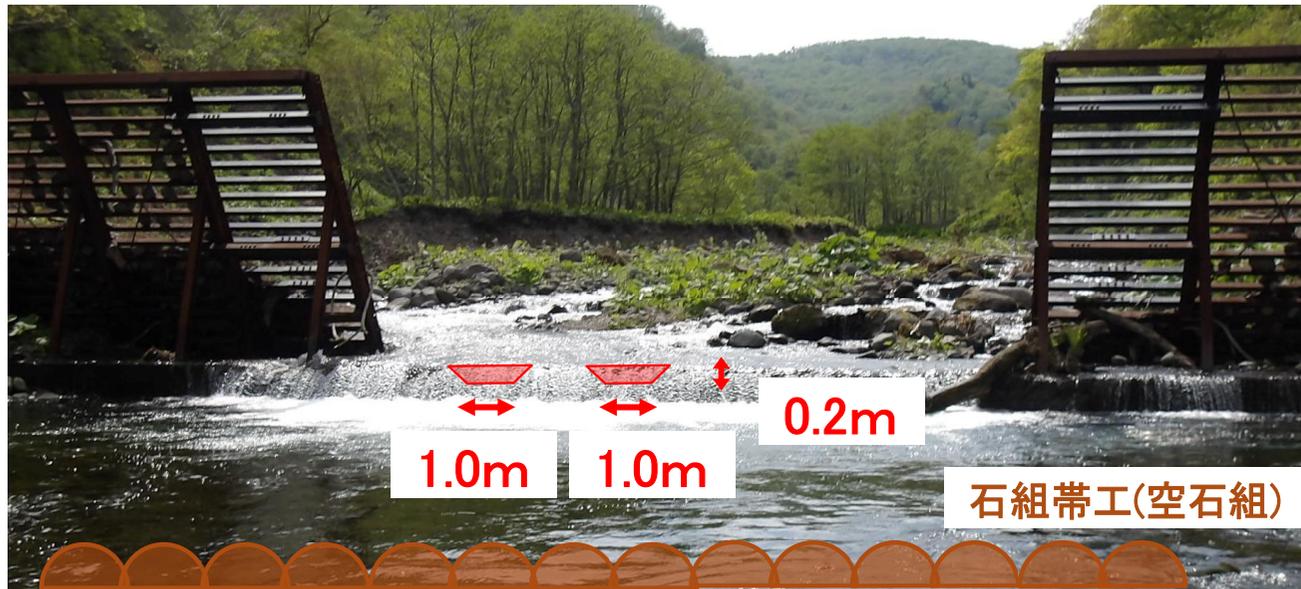
改良案3 基礎部の切り欠き + 石組帯工(空石組)

- 鋼製堰堤の基礎部を下幅1.0m、上幅1.4m、深さ0.2mで2箇所切り欠きする
- 基礎部の下流側は魚類が遡上し易いようにカーブをつける
- ダム下流に石組帯工を設置してプール水面高を上昇させて段差を小さくする
- 切り欠き、石組帯工設置後の段差は15cmとなる
- 施工はハンドカッターとハンマードリルを使用する

- ハンドカッター
ハンドカッターによりコンクリートに細かく切れ目を入れる
- ハンマードリル
切れ目が入ったコンクリートをハンマードリルで粉砕する
- 人力による施工
石組帯工の施工は人力で行う
石組帯工に必要な玉石は約158個

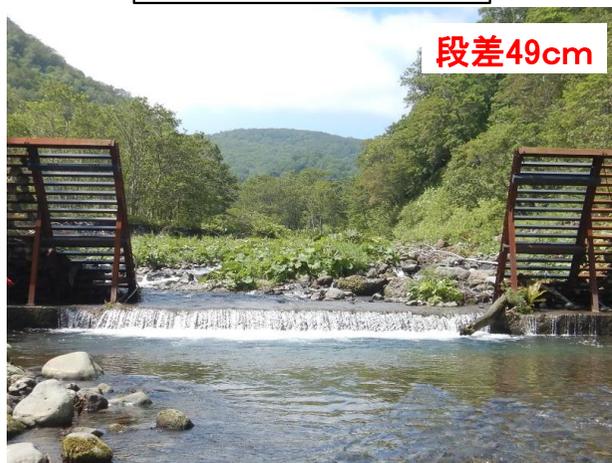
石組設置前(8/3)

- R6年8月3日に第2号ダム下流に石組帯工(空石組、2列程度)を試験的に設置
- 直径50cm以上の石の移動が可能であった
- プールの水面が13cm上昇して、段差が49cm→36cmとなった
- その後、R6年8月23日(1時間最大19.5mm、合計66.5mm)、31日(1時間最大23.0mm、合計69.0mm)の豪雨により石組みの中央部分が崩れた
- 豪雨後の段差は36cm→50cmとなった

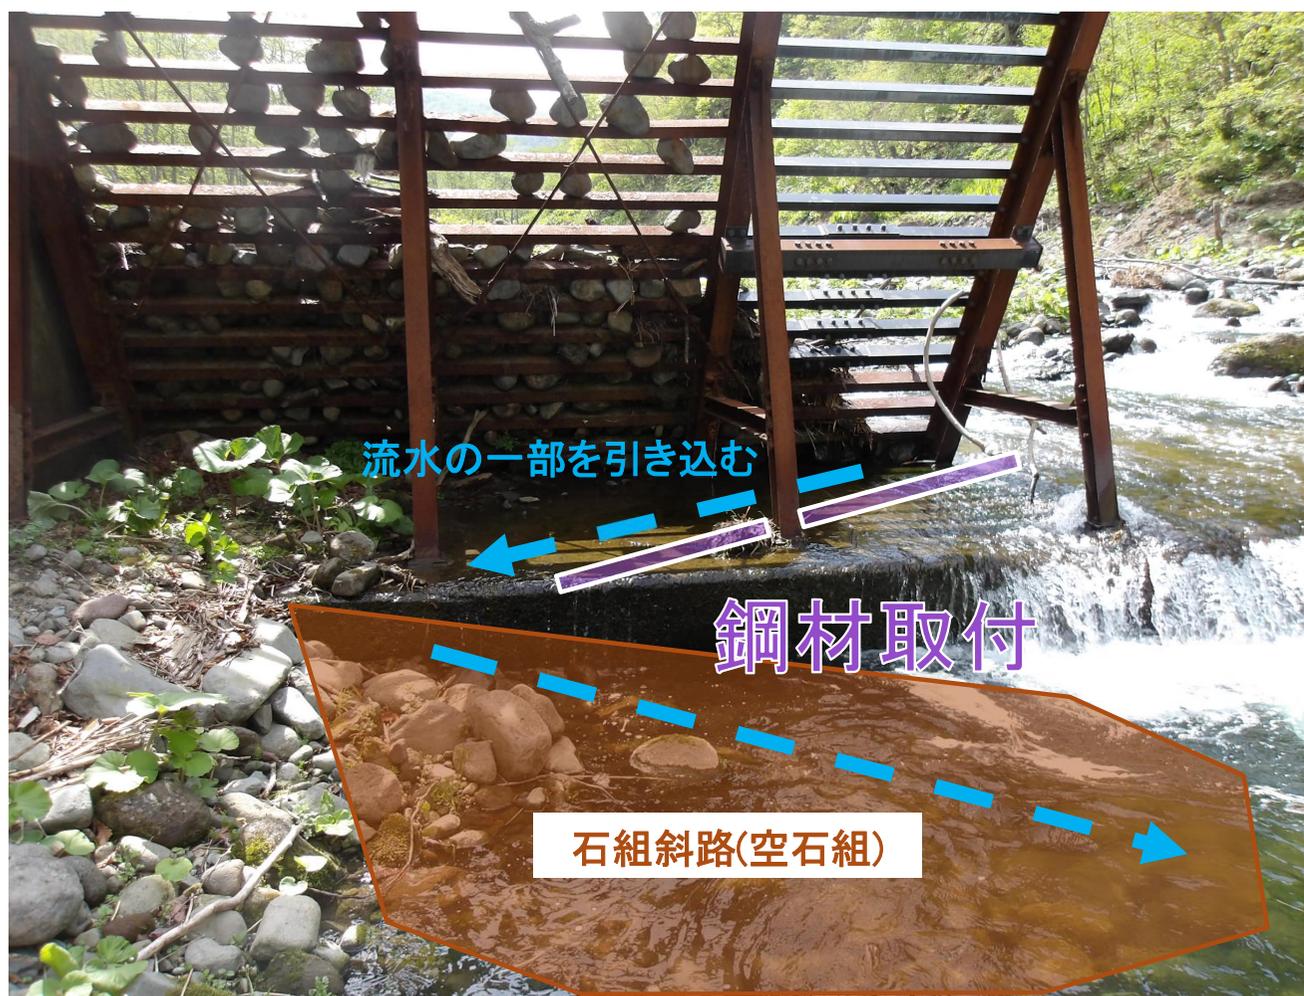
改良案4 鋼材取り付け + 石組斜路(空石組)

- 放水路天端に鋼材(H鋼)を取り付けて、右岸水際に流水を引き込み、石組斜路を設置する
- 施工は人力により運搬した玉石を使用する
- 改良案3よりも石組の規模が小さくなる
- 使用工具が少ない

充電式電動工具による鋼材の取り付け
石組斜路の施工は人力で行う
石組斜路に必要な玉石は約82個

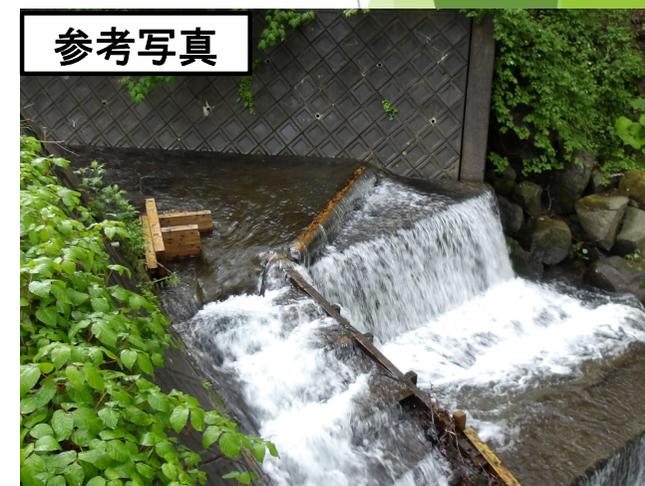
参考写真

イワウベツ川盤ノ川における木材を利用した流水の引き込み

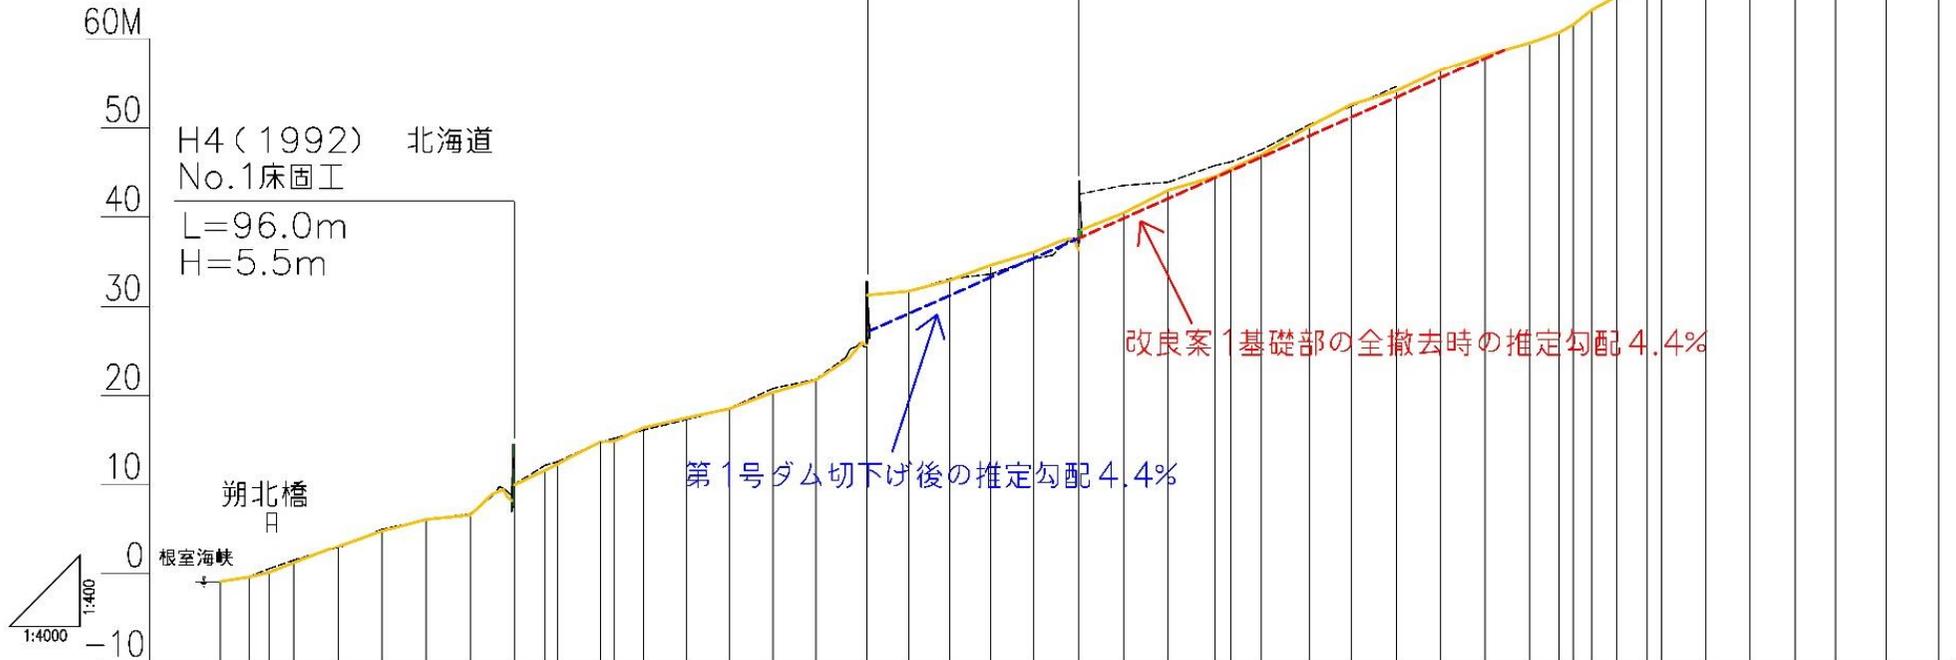
【参考資料】改良案1基礎部全撤去実施時の推定最低河床線

H28年9月測量 最低河床線 -----
 R6年 5月測量 最低河床線 —————

改良案1基礎部の全撤去時の推定勾配4.4%

第1号ダム切下げ後の推定勾配4.4%
