オッカバケ川治山ダムの改良について

林野庁北海道森林管理局
根釧東部森林管理署

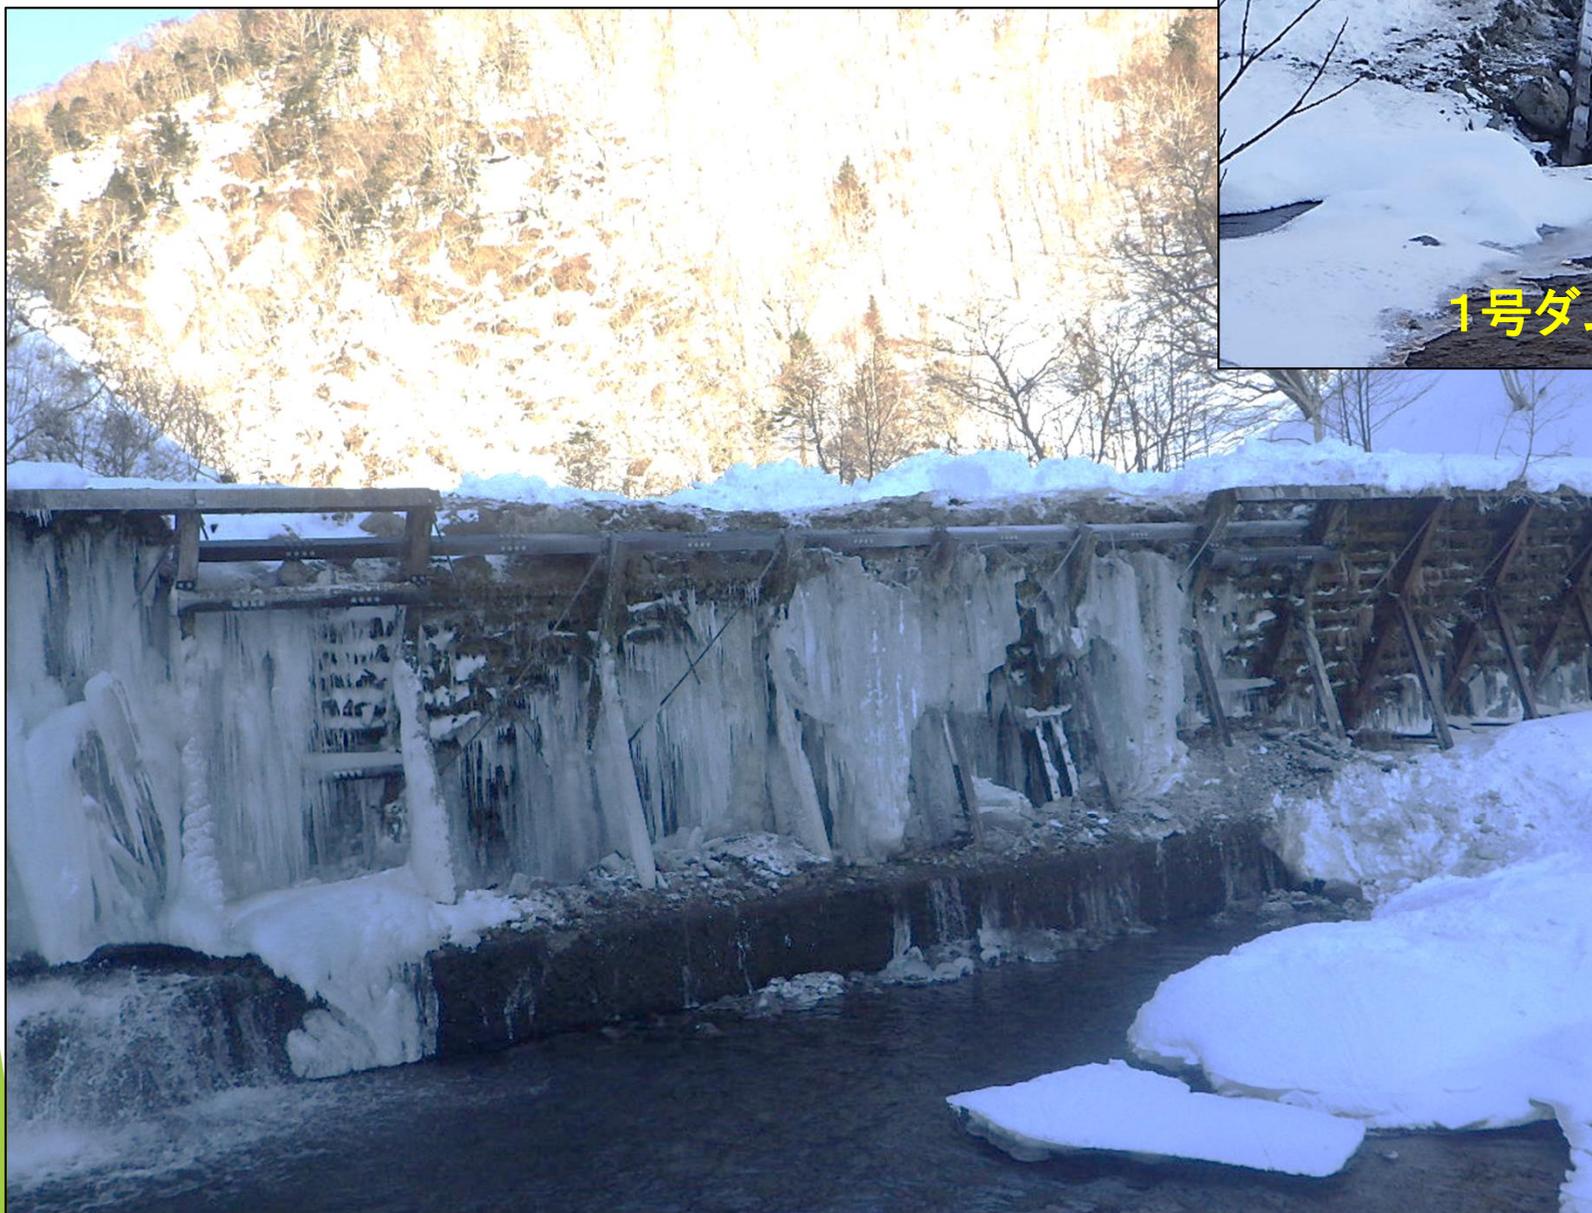
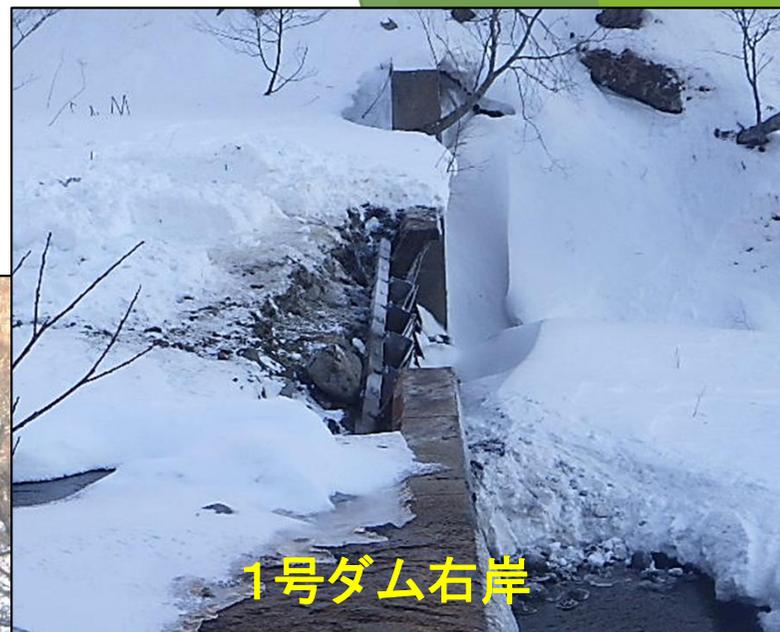
1号ダム切下げ状況

1号ダム正面

1号ダム右岸
