# 令和7年度(2025年度) 第1回 河川工作物AP会議

## 「サシルイ川治山ダムの改良について」

令和7年(2025年)8月5日

水産林務部林務局治山課  
根室振興局林務課

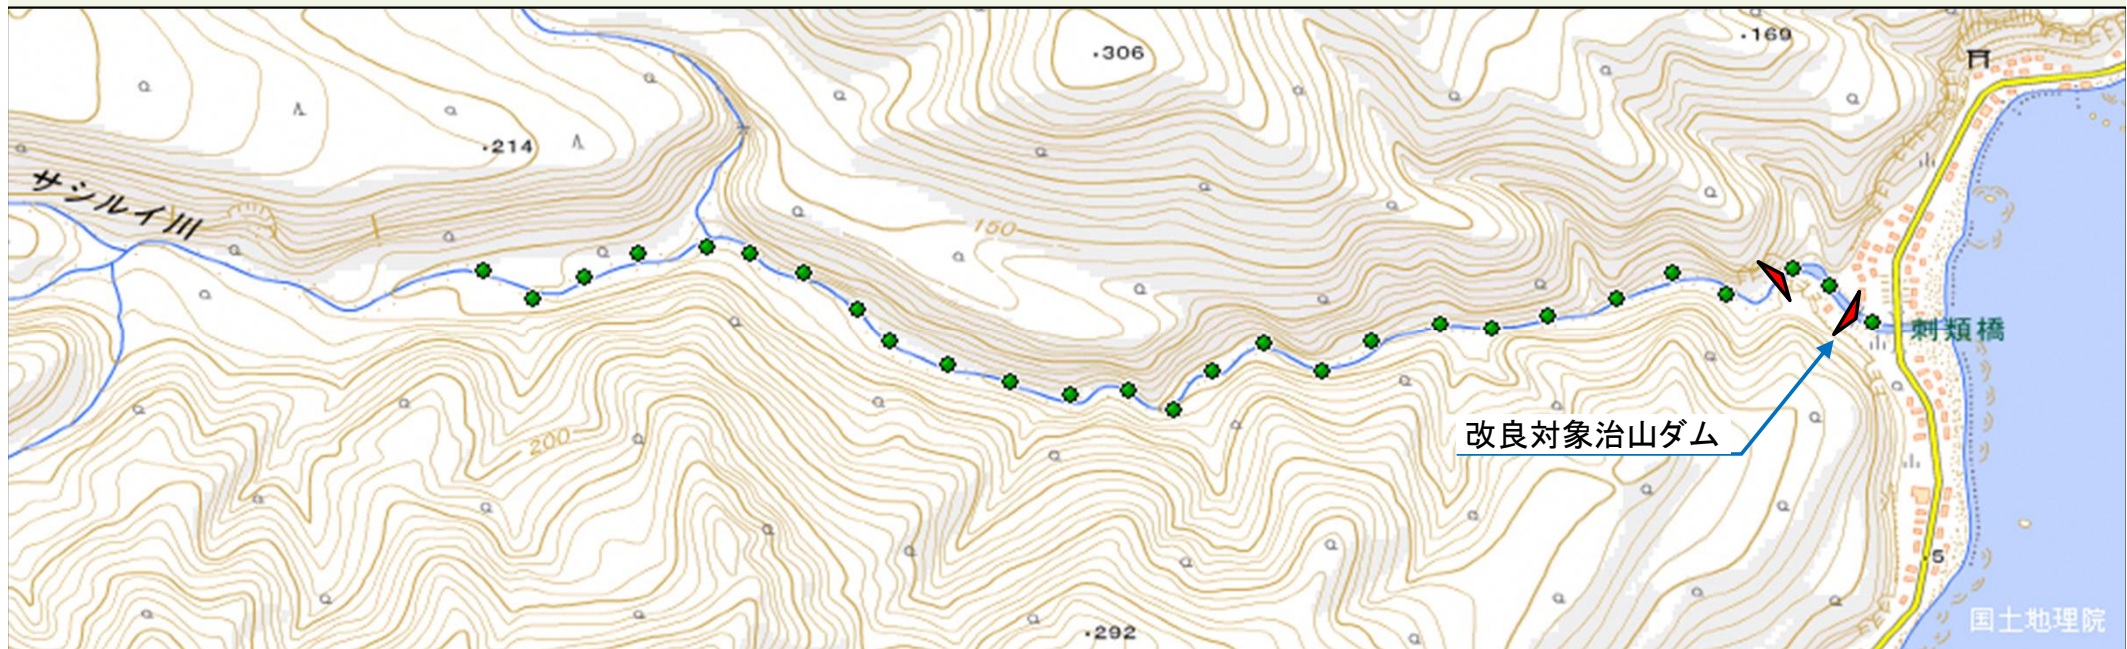
石組みによる魚道及び減勢工の設置、治山ダム本堤及び副堤の放水路断面修正

改良工事の効果検証調査としてサケ科魚類のモニタリング調査を実施

→第1治山ダム上流で確認されたサケの産卵床の割合は、改良前の1/3以下に減少  
(カラフトマスの産卵床割合は改良前と同程度の数値。)

サケ科魚類の遡上が回復するように、石組み魚道及び治山ダムの再改良

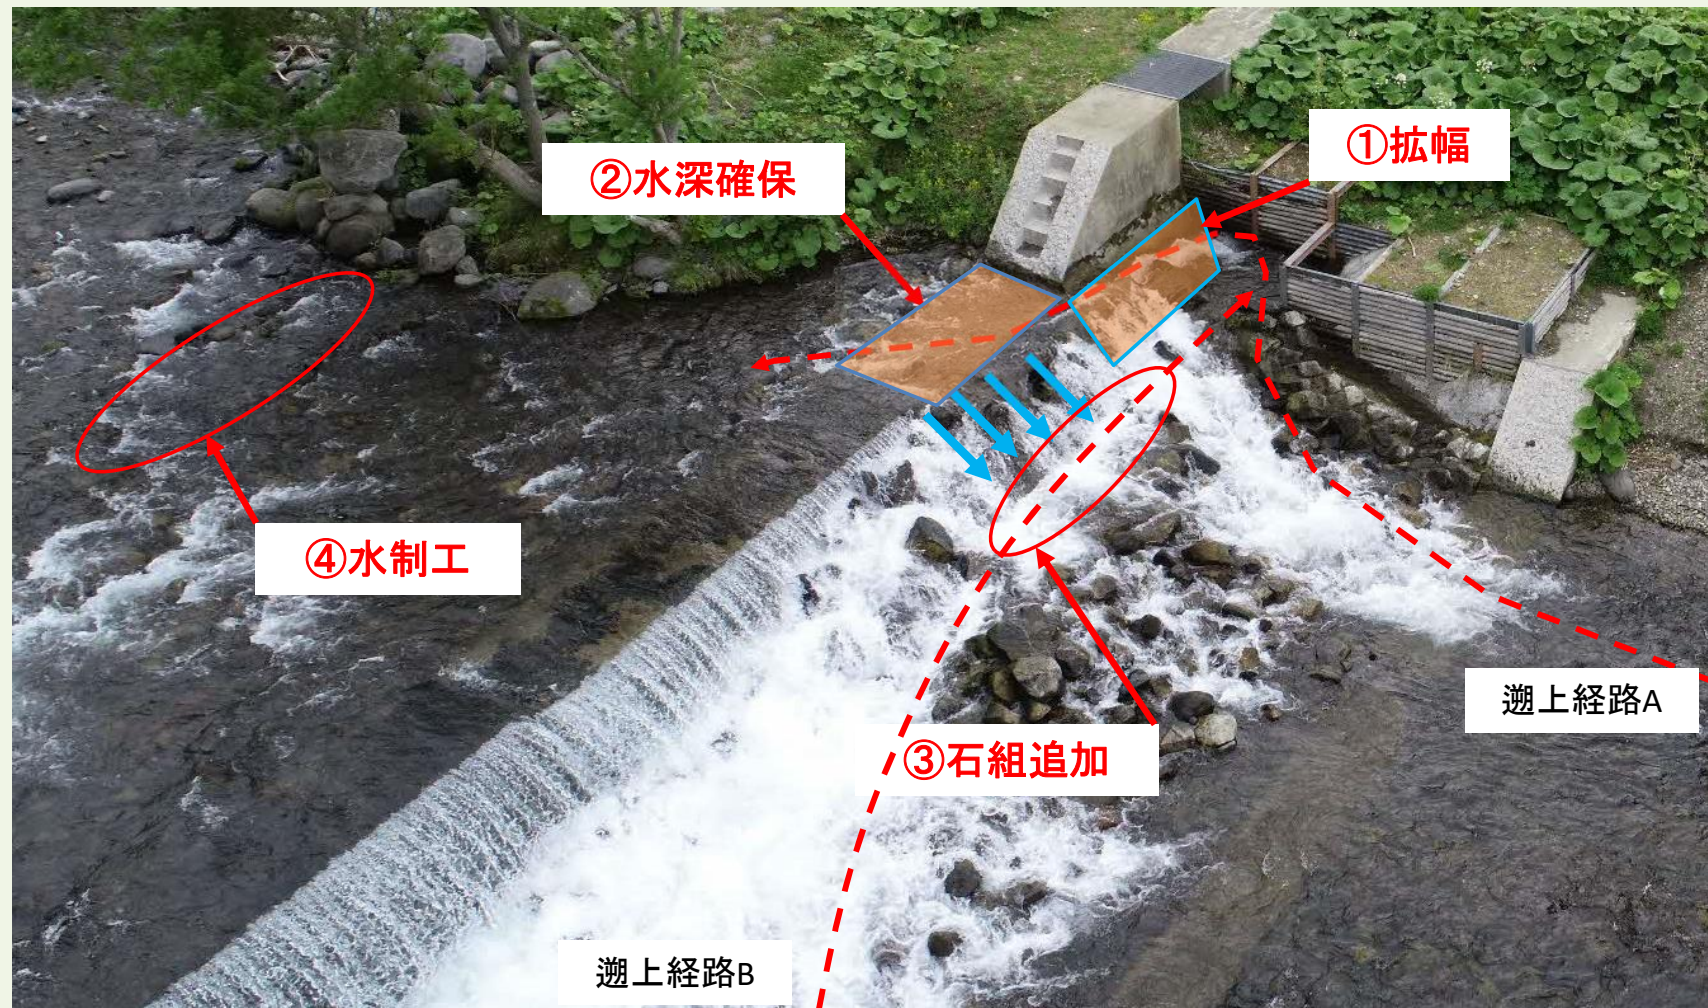
### 改良の概要

- ①折り返し部分からの狭隘な遡上経路 → 治山ダムの本堤を削り、遡上経路の幅を拡幅
- ②遡上後の水深の確保 → 治山ダム本堤の天端を削り、水深を確保
- ③越流水により生じる気泡や遡上経路に対する横の流れ → 越流水落下部に石組みを追加
- ④魚道内の土砂堆積 → 治山ダム上流部に水制工を施工

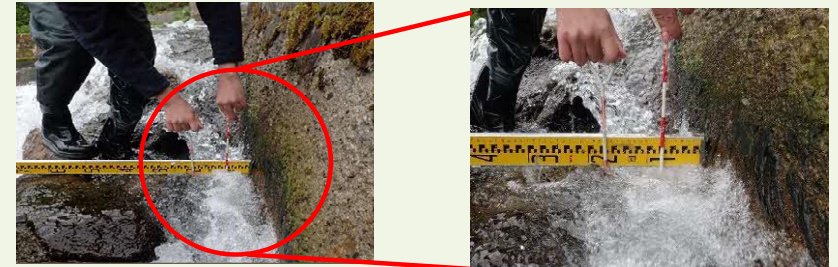
#### ①治山ダム本堤を削り、遡上経路の幅を拡幅

→サケ科魚類の遡上に必要な幅(30～35cm)を確保するため

### ・折り返し部分からの狭隘な遡上経路

→30～40cm程度の幅が確保され、改善された。

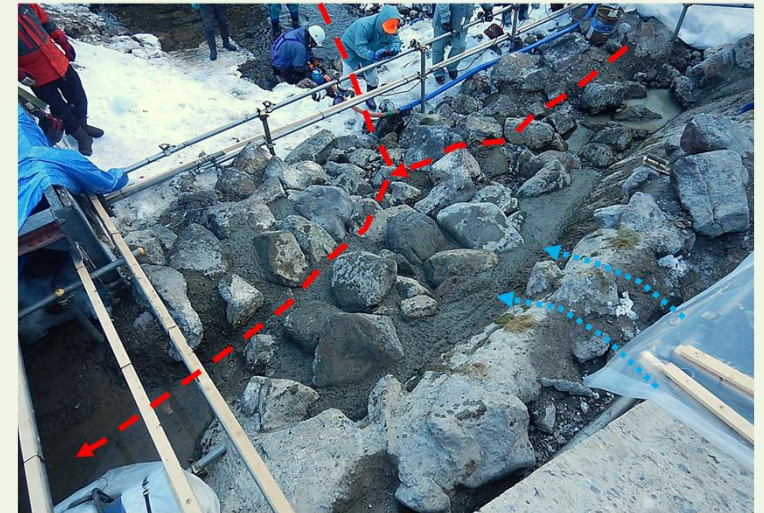
#### ③越流水落下部に石組みを追加

→越流水により生じる気泡や遡上経路に対しての横の流れを緩和するため

### ・越流水により生じる気泡や遡上経路に対する横の流れ

→石組みを追加したことで、  
越流水が直接流入しない箇所に遡上経路が確保されており、改善された。  
また、遡上経路の水底及び水中の流速はサケ科魚類の  
巡航速度1.3～2.8m/sの幅に収まっているため、  
遡上の妨げにはならないと判断。

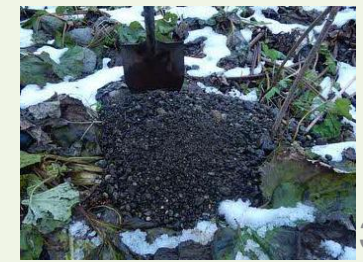
#### ④治山ダム上流部に水制工を施工

→魚道折返し部への石礫の堆積を軽減

### ・魚道内の土砂堆積

→魚道折返し部について、径の大きな石礫の堆積量が減っていることから、  
一定の効果があることを確認。

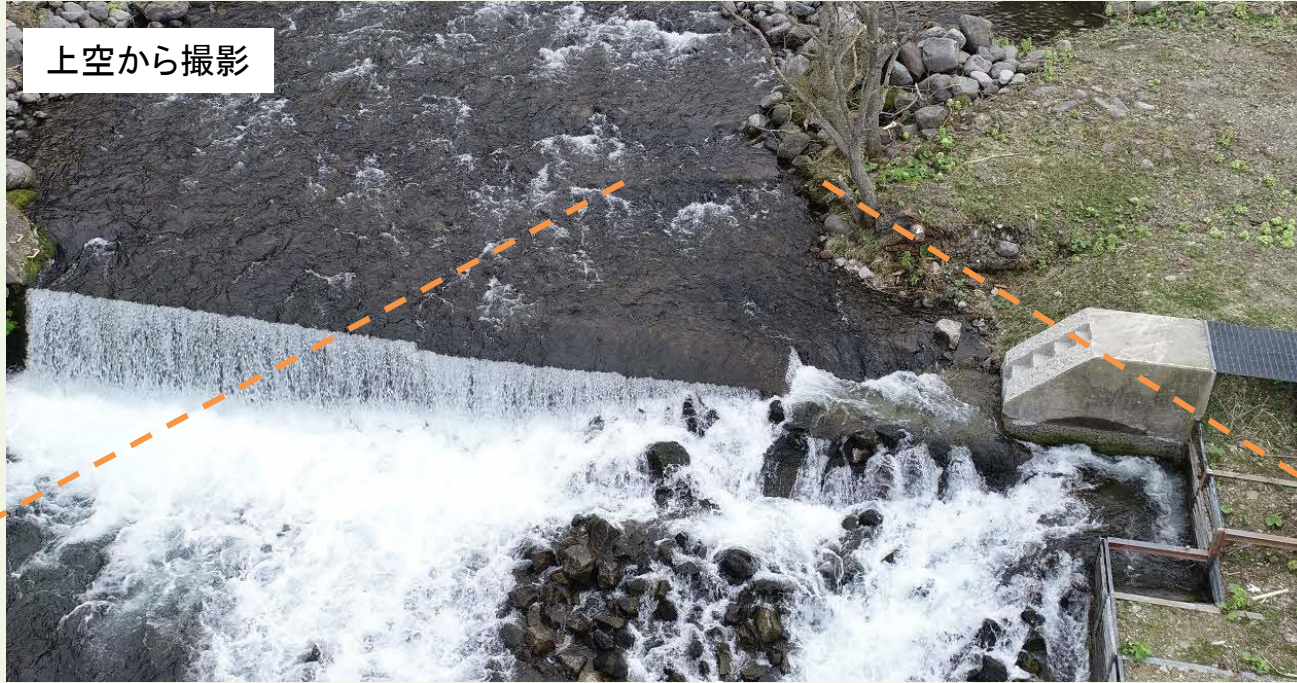
上空から撮影

### 3 工事実施状況(水制工)

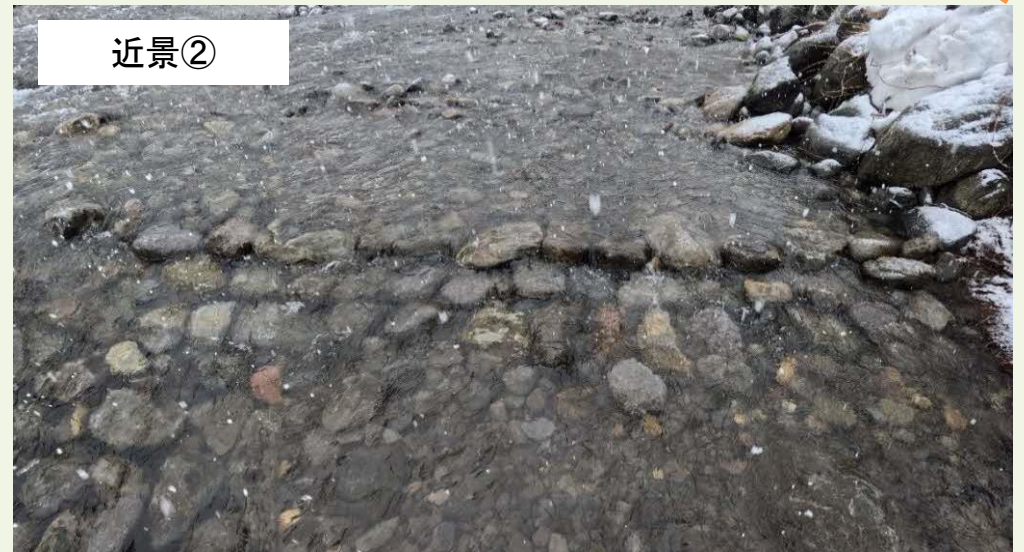
近景②

撮影年月日: 令和7年3月13日
