# 知床国立公園 ルサ園地の再整備について

北海道地方環境事務所 釧路自然環境事務所

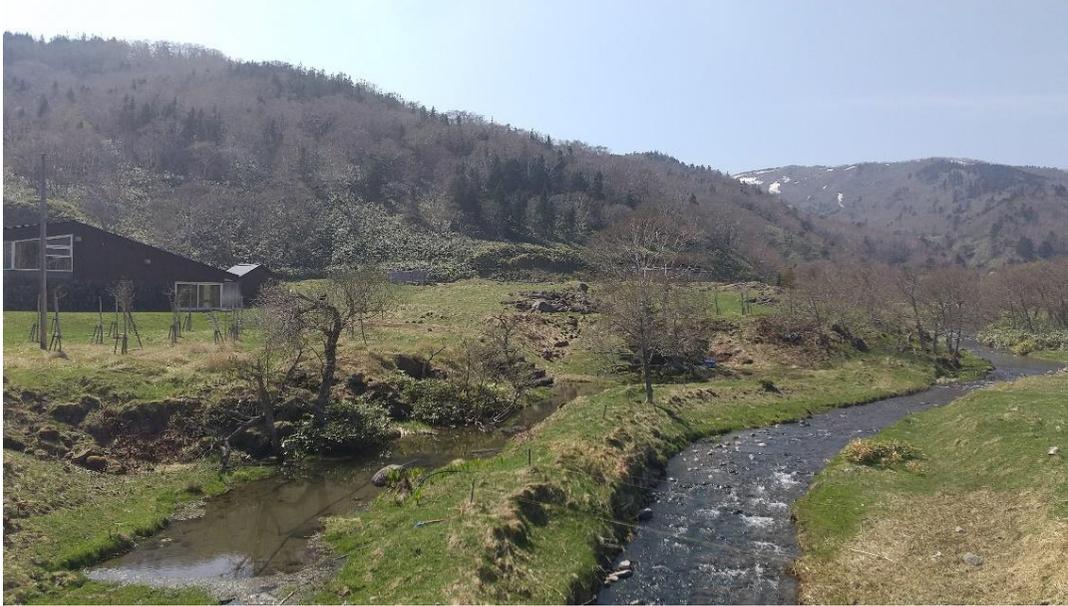
知床橋から見たルサ園地全体  
左手建物がルサFH。手前河川がルサ川。  
ルサ園地は写真中央部の広場空間

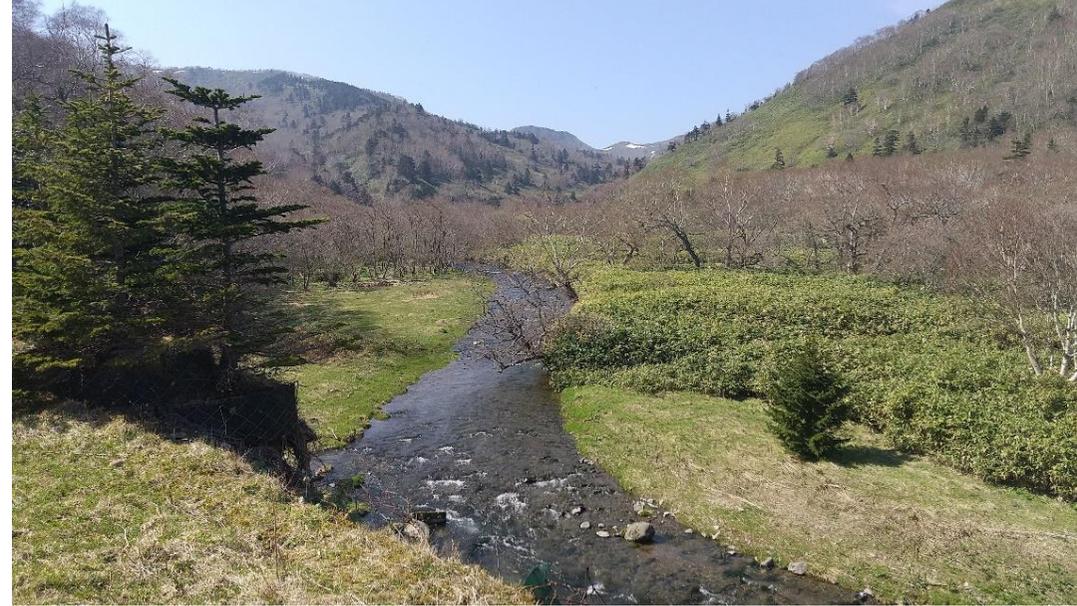
園地から見たルサ川(右岸側から撮影)  
ルサ園地奥部から見たルサ川の上流方向  
奥手の山がルサ乗越し

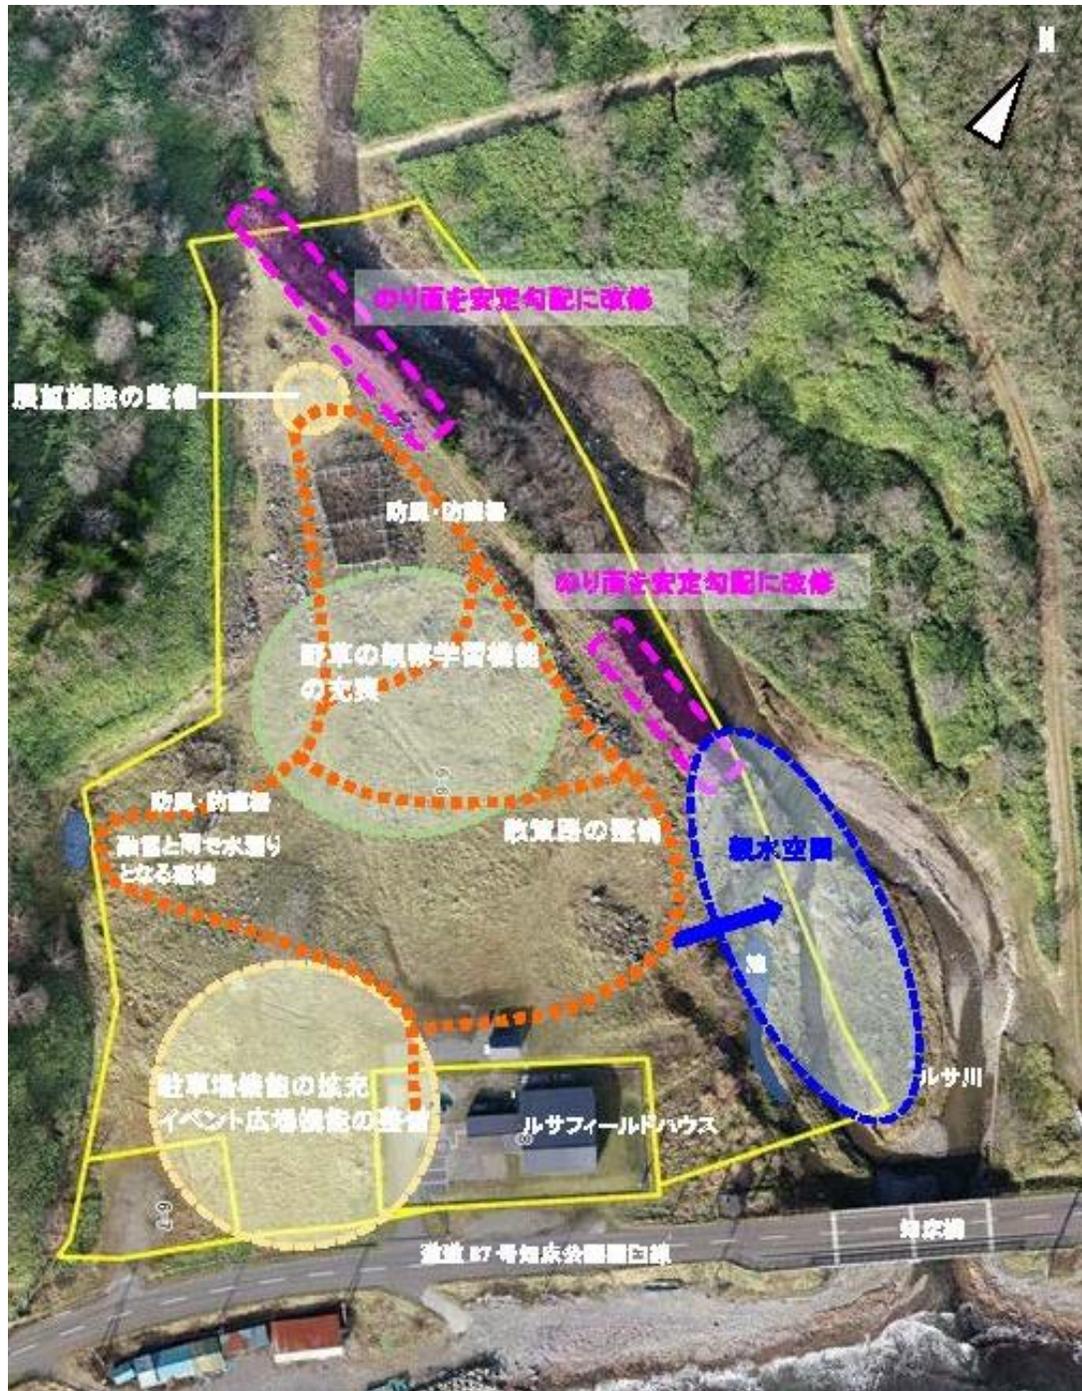
左図は、令和5年度第1回河川工作物AP（現地検討）の際に提出した資料の再掲資料。

左図のうち、進捗及び変更箇所（河川関係）は次のとおり。

- ・園地南部における「駐車場敷地の拡充」（黄色着色範囲）は令和6年度に完了。
- ・園地南東部の「親水空間の整備」（青色着色範囲）は事業の取りやめ。

知床先端部地区の適正利用に向けた情報提供拠点とするとともに、環境教育活動の推進のための利用拠点として園地及びFHの整備・活用を計画。

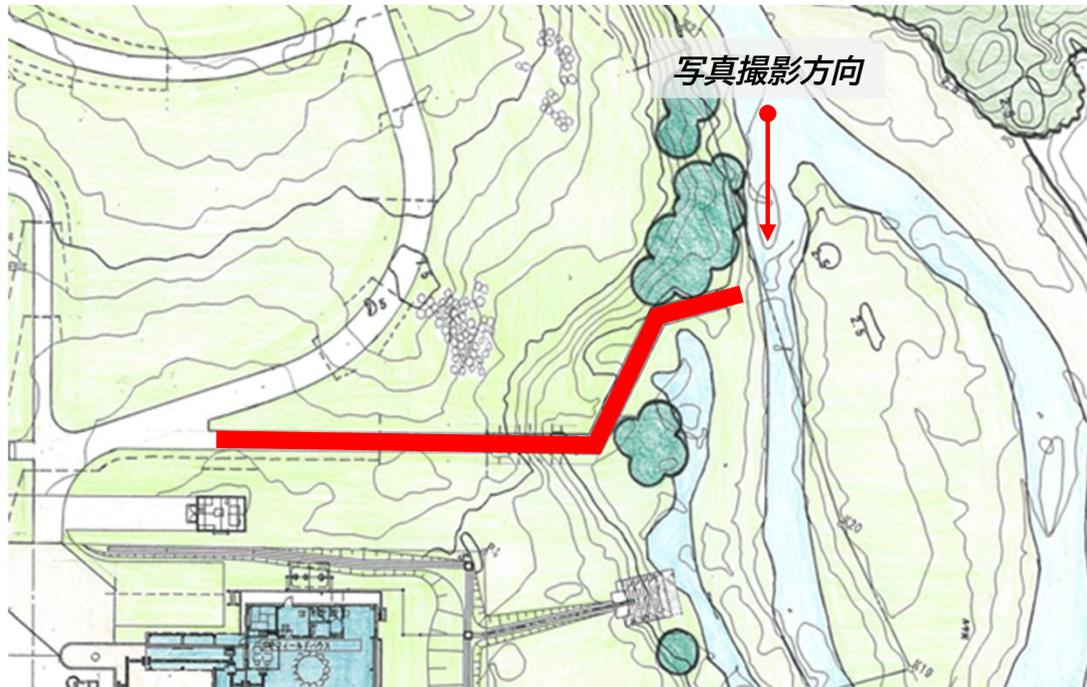
【参考】当初計画図

サケマス遡上をはじめとするルサ川の自然を観察するため、令和4年度の設計では園地からルサ川へのアクセス路を計画。アクセス路は右岸側法面を階段で降りて川岸まで至るルートを用意していたが、サケの遡上・産卵時期に川岸まで利用者を誘導することがサケの産卵行動へ悪影響を及ぼす可能性があることから、アクセス路の整備を取りやめ。サケマスの観察は園地上から実施する方針へと変更した。

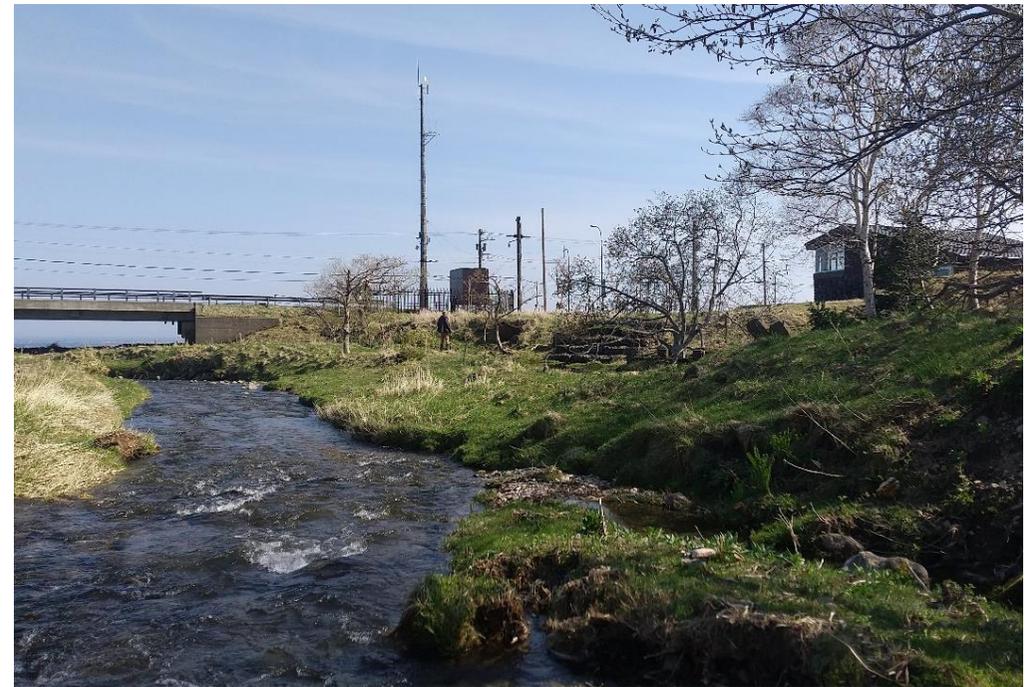
【参考】当初計画の親水空間予定箇所  
ルサ川河口付近から知床橋方面(下流側)を撮影  
右手が右岸側(ルサ園地側)

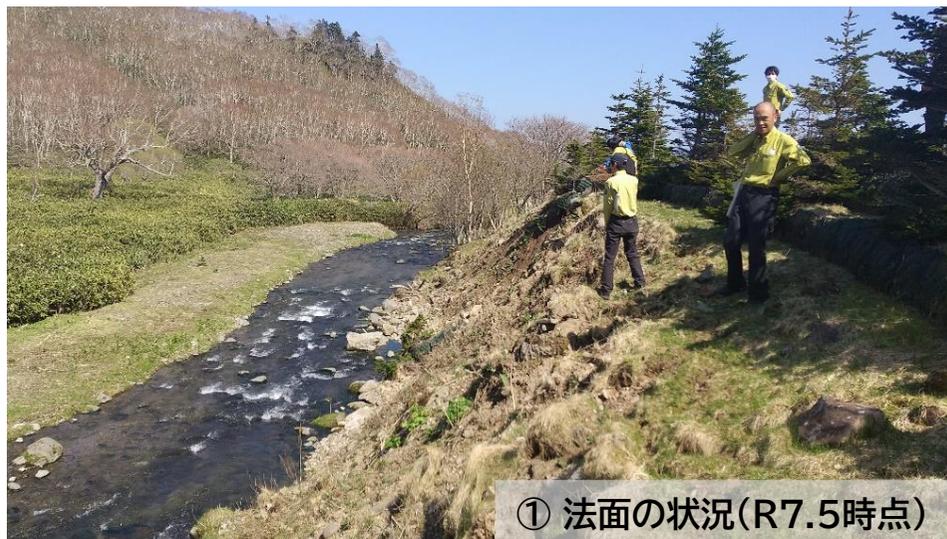
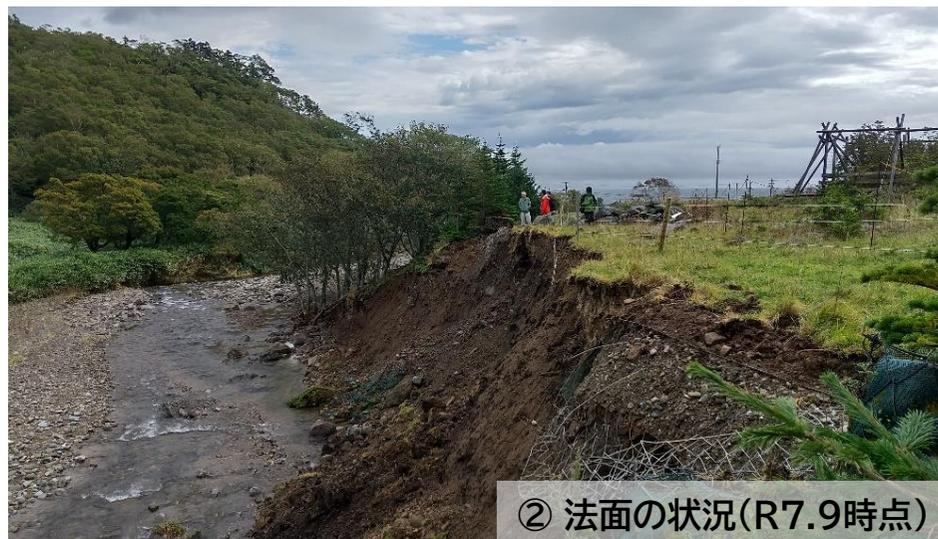
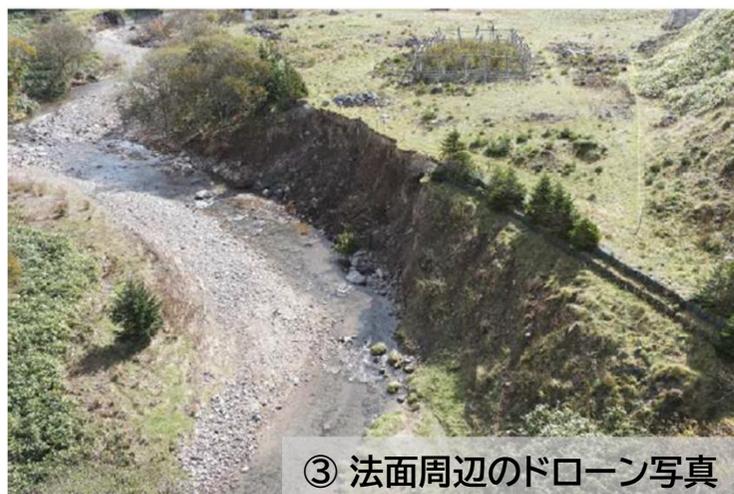
園地北部ではルサ川沿いに5.0m～7.0mの法面が形成されている。当該法面は勾配が急であり、雨水等による浸食が生じ、法面が崩れている。また、令和7年9月21日に発生した大雨でも法面の崩れが進行していることを確認。

- ① 法面の状況(R7.5時点):左上写真  
雨水等により法面の浸食
- ② 法面の状況(R7.9時点):写真右上  
R7.9の大雨により浸食が拡大
- ③ 法面周辺のドローン写真:写真左下  
河川の蛇行状況と当該箇所の様子

法面崩落を防ぐため、傾斜を安定勾配にするための切土工事を予定。

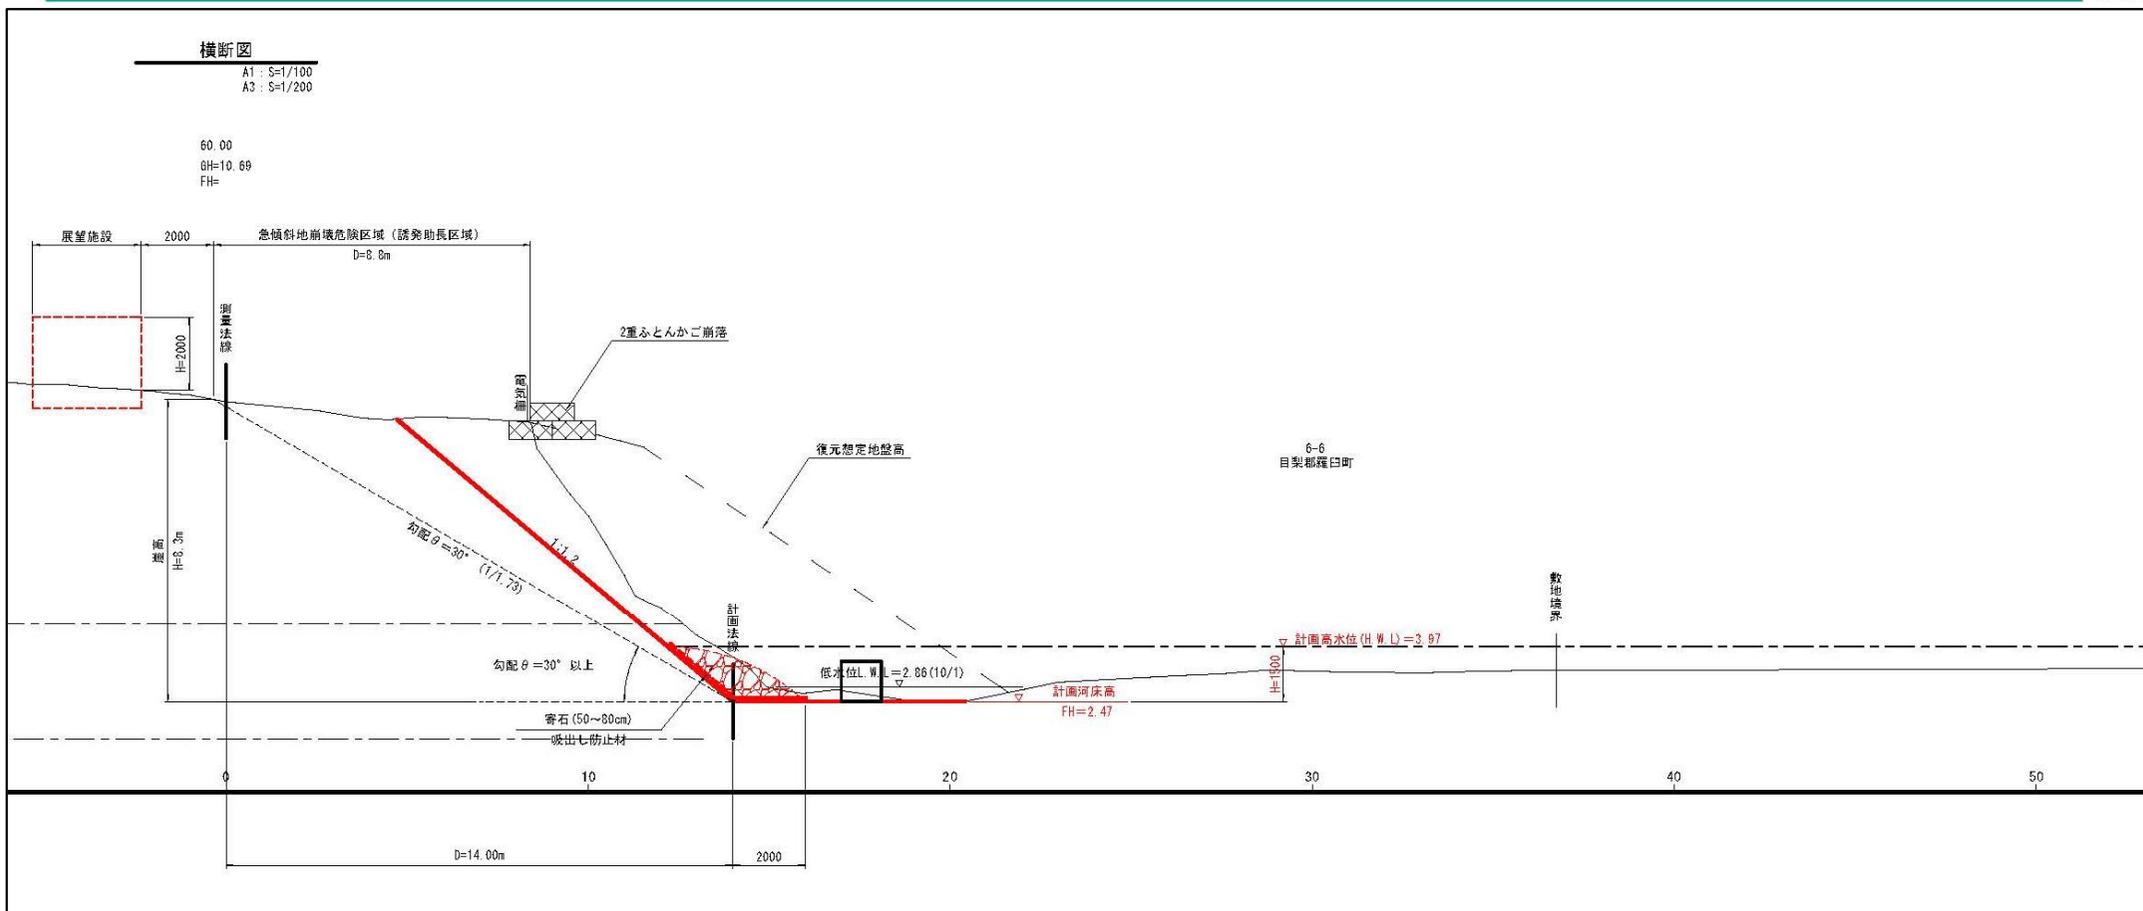
【参考図】法面の安定勾配の検討

上記図は、法面の安定勾配を検討した横断面図。  
現状法面を1:1.2の勾配に変更するための切土を想定。  
また、令和7年9月の大雨により浸食が進んだため、計画  
高水位高さ(計画河床高さ)から1.5m程度まで寄石また  
は護岸(参考写真参照)等を検討中。

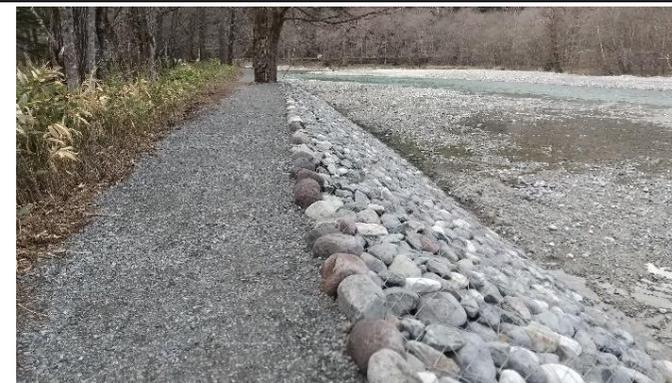
【参考写真】自然公園内での護岸(上高地)
