《 羅臼岳における登山道の保全修復方針 》

第3章 登山道保全修復実施設計 各箇所の修復方針・整備工法

# No. 9修復説明図-1

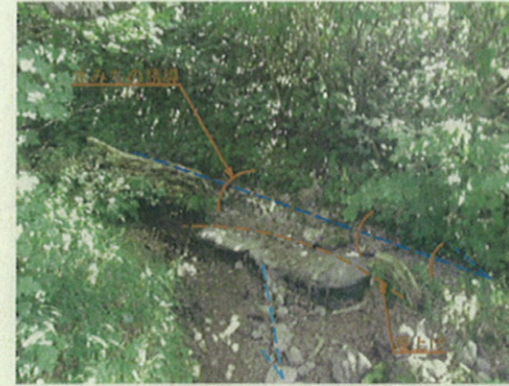
導流工9-1

- ①流水コントロールによる洗掘防止
- ・導流工 : 既設排水処理部において石組帯工を用い流水を登山道外に確実に排水する。
  - ・石組ステップアンドプール工 : 荒廃規模が大きく侵食による水路化も進行していることから、区間全体で流水のコントロールが必要と考えられ、石組帯工を連続して配置し登山道の安定を図る。
- ②段差部の修復および木根部の保護
- ・石組段差処理工 : 土のうを用いた段差処理箇所や木根や大石による段差が見られる箇所においては、石組階段工や石組ステップアンドプール工を用いて側方侵食部の保護を含めた段差解消を行う。

管は既設排水に  
二次的に誘導

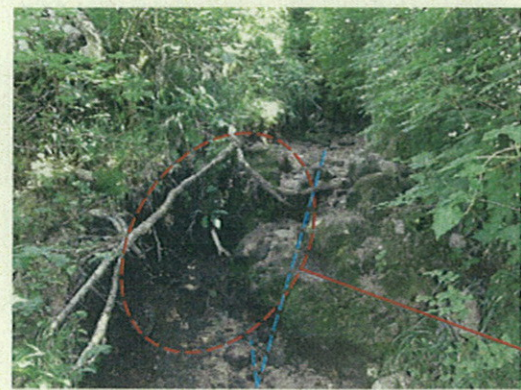
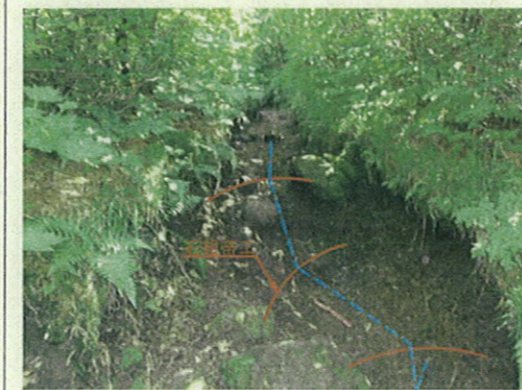
石組段差処理工9-2  
1:100

- ①流水コントロールによる洗掘防止
- ・導流工 : 既設排水処理部において石組帯工を用い流水を登山道外に確実に排水する。
  - ・石組ステップアンド'プール工 : 荒廃規模が大きく侵食による水路化も進行していることから、区間全体で流水のコントロールが必要と考えられ、石組帯工を連続して配置し登山道の安定を図る。
- ②段差部の修復および木根部の保護
- ・石組段差処理工 : 土のうを用いた段差処理箇所や木根や大石による段差が見られる箇所においては、石組階段工や石組ステップアンド'プール工を用いて側方侵食部の保護を含めた段差解消を行う。
