知床連山ニツ池における登山道荒廃の現況調査結果

二ツ池現況写真（2008/9/8 現地調査）

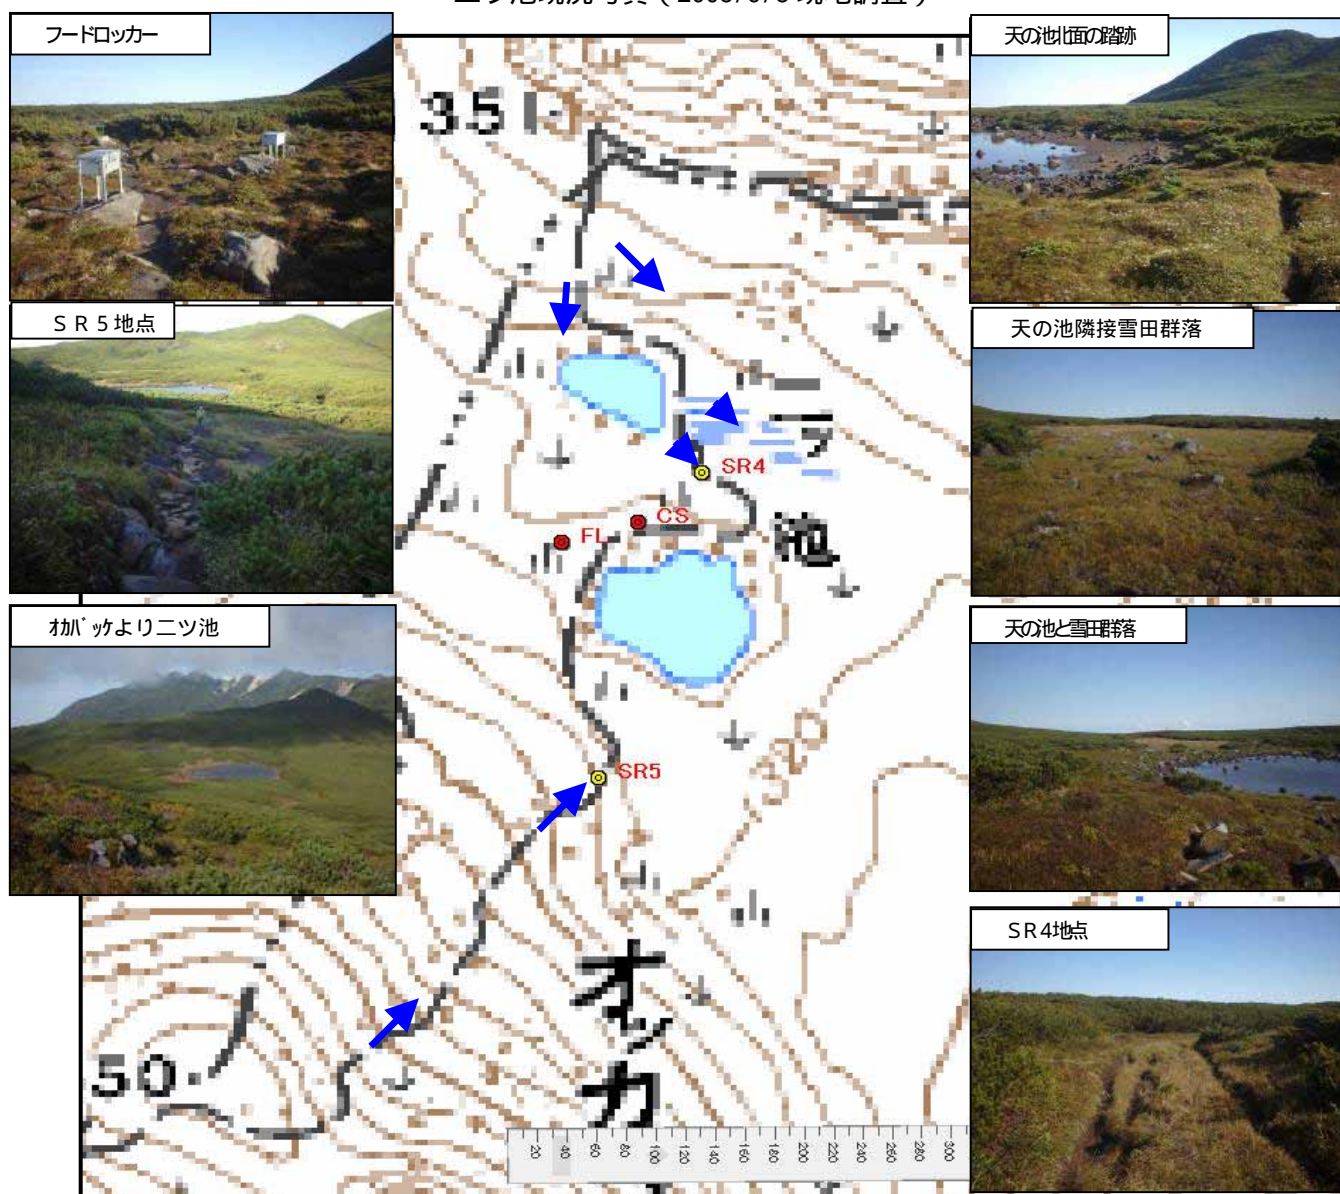
湿原植生を横断する登山道（調査地点の SR4～SR5 周辺）において荒廃が認められ、特に SR4 では、平成 19 年度の調査時よりもさらに荒廃が進行している印象を受けた。

天の池と地の池を結ぶように存在する登山道は、天の池の水を地の池に流失させる可能性があるとの指摘は現地を見て理解はできたが、予想される影響の程度やその適切な把握手法については確認できてきない。また、天の池東側に広がる湿原植生に与える影響について、水の流動の関係から影響評価を行う必要があるのではないかと考えられた。

野営指定地周辺にはロープ設置の植生保護対策もされているが、フードロッカーの奥にトイレ道があり、また、ハイマツの林縁部等に尿尿の存在が認められた。

迂回ルート設置の可能性を指摘されているハイマツ低木林内を踏査したが、枝の直径が10cmを超える物が多く、また、ここにもミズゴケなどの下層植生が認められ、迂回ルート設定の適否の判断についても慎重な検討が必要と思われた。

ルートや野営場所の付け替えについては、現在の利用体験の側からも、利用者の行動特性等も踏まえて実効性のある対策を検討していく必要があると認識された。
