## 羅臼湖地区における課題と対策

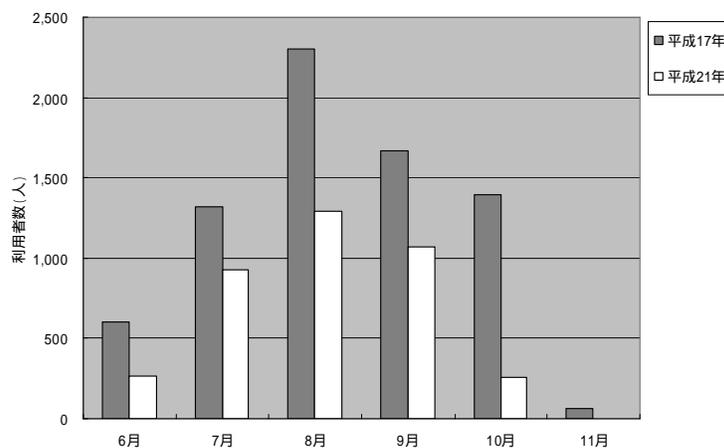
図：羅臼湖の利用者数（カウンターデータ）

- ・ 知床横断道路に面し、羅臼湖歩道入口が設置され、歩道は北海道により木道整備が行われている。知床横断道路は知床峠を除き通過利用を原則としている。
- ・ 駐車場、駐車帯の整備はなく、利用者は路線バス（1日2往復）、ガイドツアーなどによる送迎、知床峠からの徒歩等にてアクセスする必要がある。
- ・ 利用期間は主に5月中旬から11月上旬となっており、8月の利用がピークである。平成21年は3,810人/年となっている。（平成17年：7,353人/年 50%減少）
- ・ ガイドツアーの利用率は4割となっている。（平成20年度入山簿による）
- ・ アクセス方法としては送迎が3割、バスが2割弱、徒歩が1割、その他不明が4割となっている。（平成20年度入山簿による）

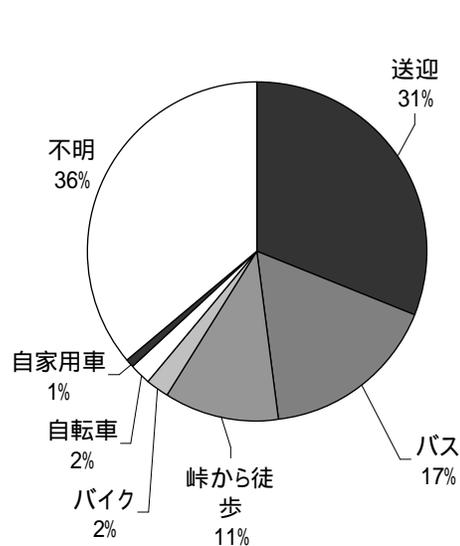
図：羅臼湖のアクセス方法  
平成20年度入山簿の解析による

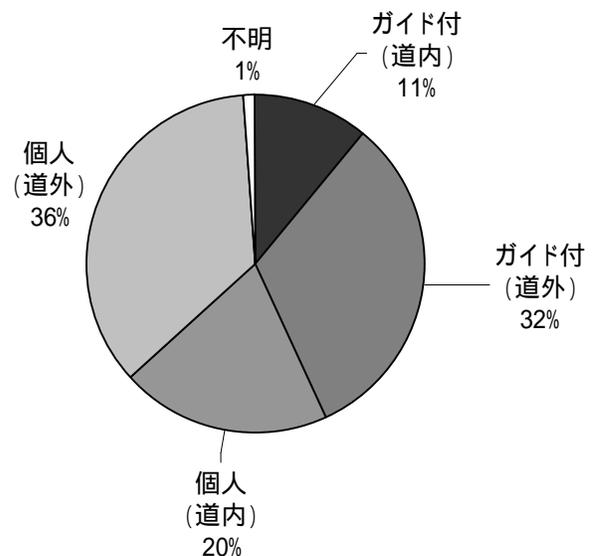
図：ガイドツアーの割合  
平成20年度入山簿の解析による

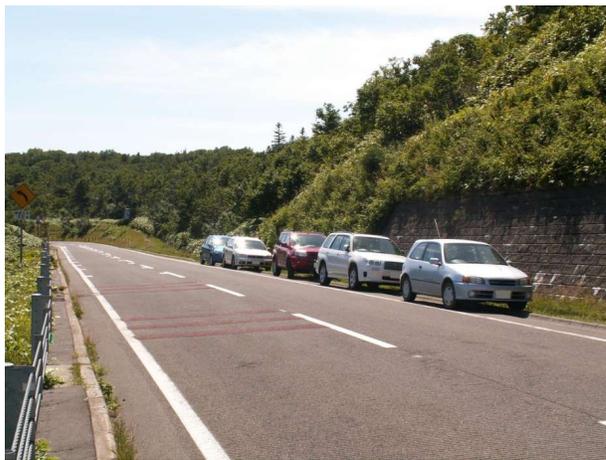
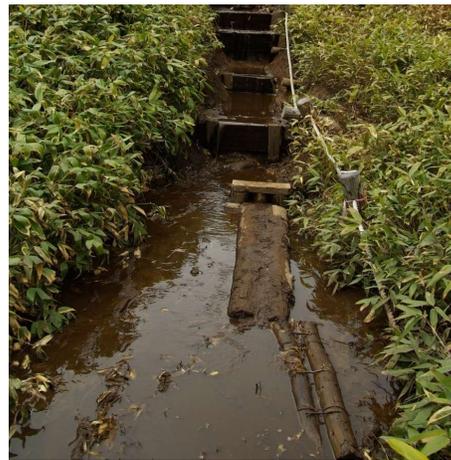
写真：左-路傍駐車の状態 右-歩道の泥濁化の状態

- ・ 来訪者の利用により、歩道の拡幅、泥濘化が進行しており、歩道周辺の植生への影響が懸念される。
- ・ 来訪者の利用により、羅臼湖にふさわしい自然体験の質の低下が懸念される。
- ・ 来訪者により、羅臼湖周辺において帰化植物の侵入が懸念される。

- ・ 羅臼湖入口までの利用者のアクセスについて、安全性の確保が必要である。  
( 路線バス、ガイドツアー送迎等の乗降時の安全性の確保、知床峠からの徒歩利用時の歩行者の安全性確保 )
- ・ アクセスが不便であるため路傍駐車が発生しており、交通安全上の危険性がある。
