## 知床五湖地区における取組の進捗状況について

## 知床五湖利用調整地区導入前と比較した植生回復状況について

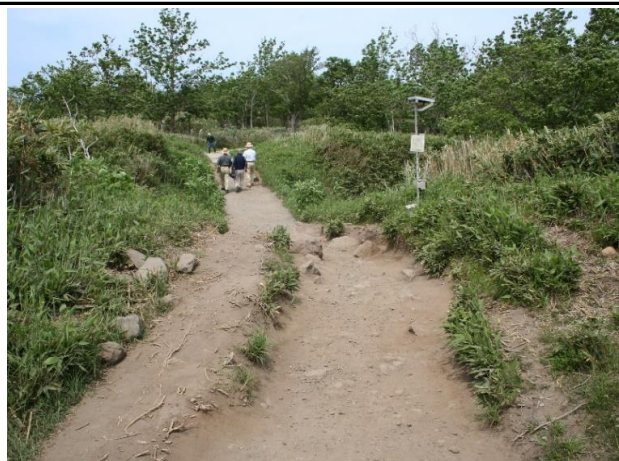
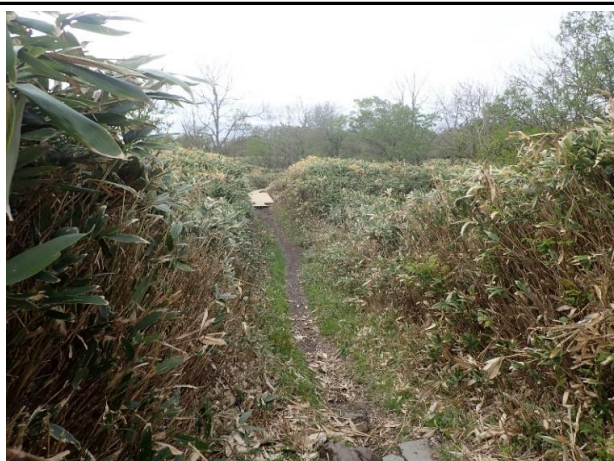
St.1

- ・ 過去との比較が可能だった 5 地点（St. 1～St. 5）について確認したところ、いずれも草が生い茂り植生の回復がはっきりと確認された。【St. 1～St. 5 比較写真】  
(2006 年時点の遊歩道は、写真からの推定では約 4m の幅で、かなり広がりのある道幅となっているが、現在の遊歩道は約 80cm 前後。)
- ・ 旧道入口～一湖について確認したところ、ルートが確認でき通行可能であったが、160cm 丈のササが旧ルート両側に生い茂り、植生の回復が確認された。【写真 1】
- ・ 過去の図面（S58）を参照し、かつて木道があったとされた一湖湖畔沿いのルートについて確認したところ、一帯がミズバショウ帯になっており、ほとんどルートが分からない状態であった。【写真 2】
- ・ 一湖～旧道終点について、道跡は確認できるものの旧ルート上には倒木が多数あり、通行には難がある状況だった。【写真 3】
- ・ 旧道終点の石階段部分については、植生の回復は見られなかった。【写真 4】
