カムイワッカ湯の滝の現状について

斜里町

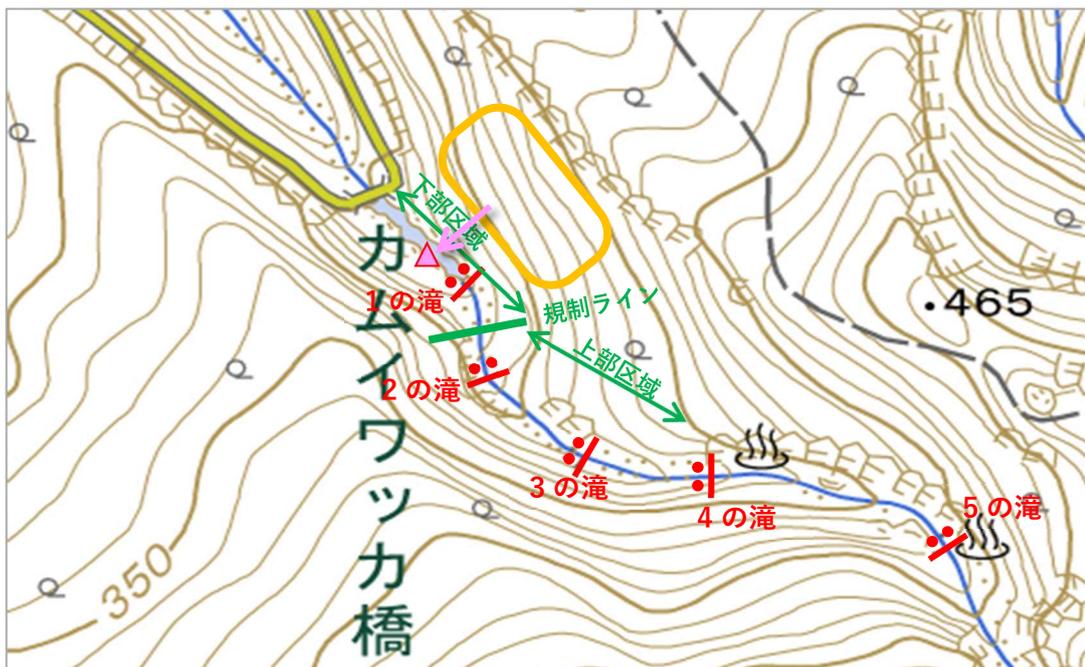
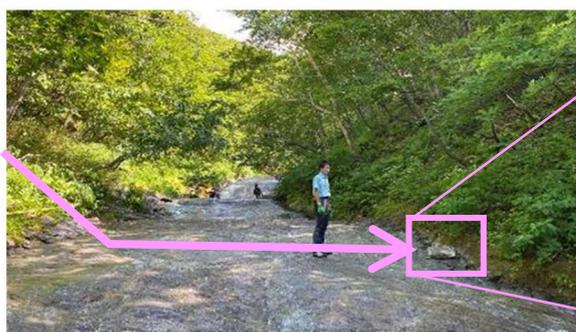
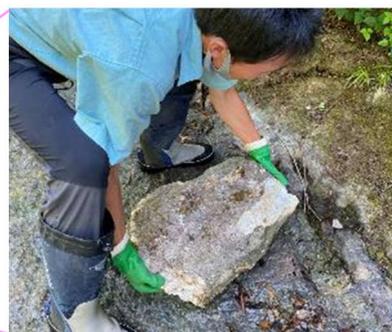
- ・ 2006年1月、網走南部森林管理署発注の落石調査により、4～5の滝付近を中心に落石の危険性の指摘。
- ・ 2006年度以降、規制ライン（1の滝と2の滝の間付近）より上部は、立ち入り禁止措置が取られる。規制ラインより下部は、国有林を斜里町が借り受けることによって、引き続き一般供用を継続する。
- ・ 2008～2014年度、北見工大により2の滝上部での斜面変動調査が実施される。
- ・ 2021年度、上部区域の条件付き利用に向けて、試行事業を開始。
- ・ 2021年7月、下部区域の一般利用区域で落石（30cm大）発生。（下記写真参照）
- ・ 2022年7月、下部区域右岸斜面、浮石除去。
- ・ 2022年11月、落石調査。
