知床半島沿岸域における
海洋観測ブイを用いた海洋観測等に係る業務

報 告 書

平成 23 年 3 月

株式会社 アルファ水工コンサルタンツ

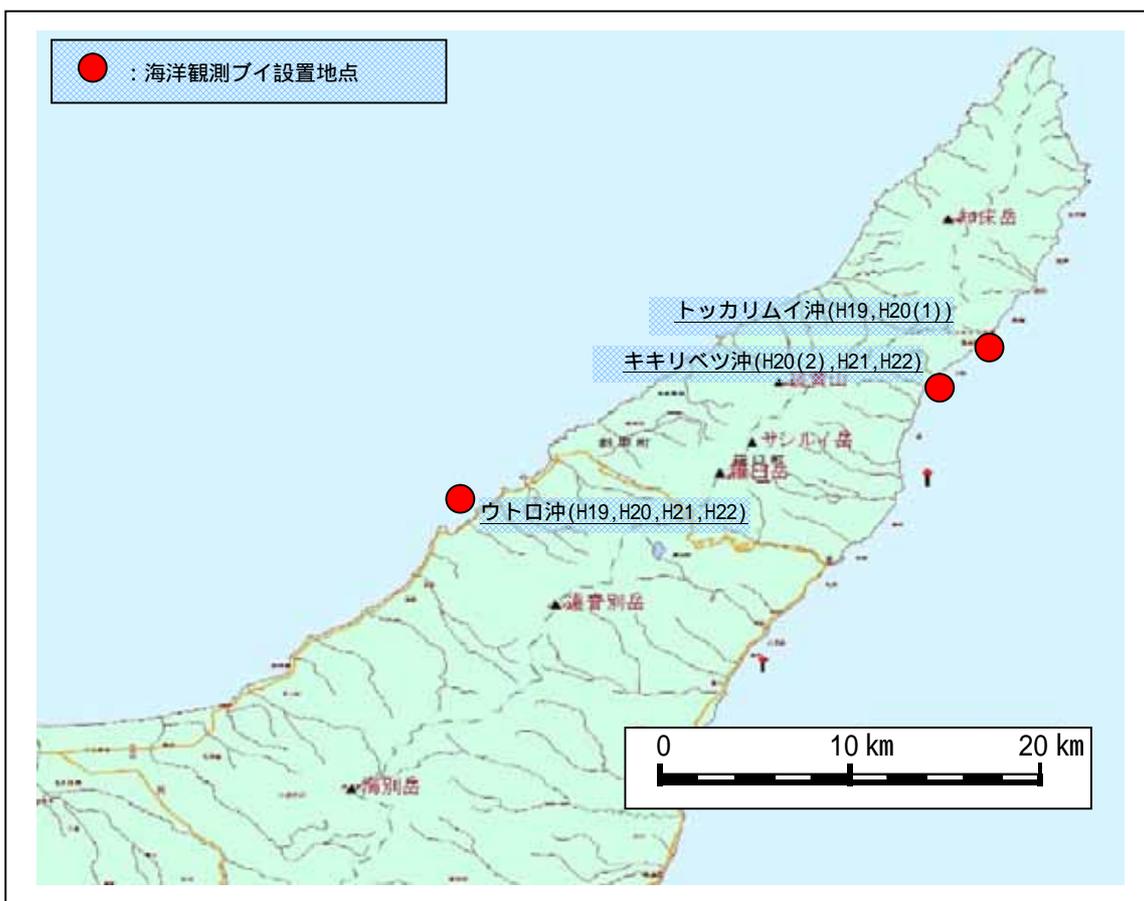
図-3.3.1 海洋観測ブイ設置位置

図に示すように、観測ブイはウトロ側に 1 地点、羅臼側に 1 地点設置した。

H20(1)は平成 20 年 4 月 24 日に設置した当初の設置位置を、H20(2)は平成 20 年 8 月 12 日に再設置した場所を示す。

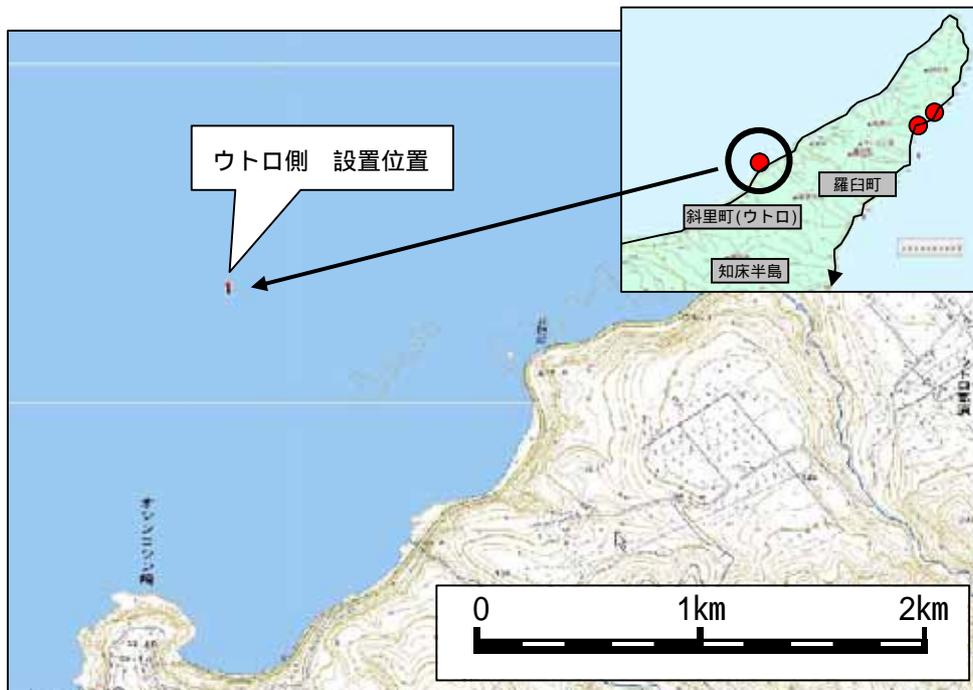
図-3.3.2 観測ブイ設置箇所周辺の地形(ウトロ側(ウトロ沖))

また、設置箇所周辺の地形は図-3.3.2～図-3.3.3に示すとおりである。設置箇所は海岸から1km程沖に位置し、周辺に岬などの流れに影響する地形が存在せず、開放的な場所にある。

ウトロ沖の観測期間は平成22年5月18日～平成22年8月27日である。

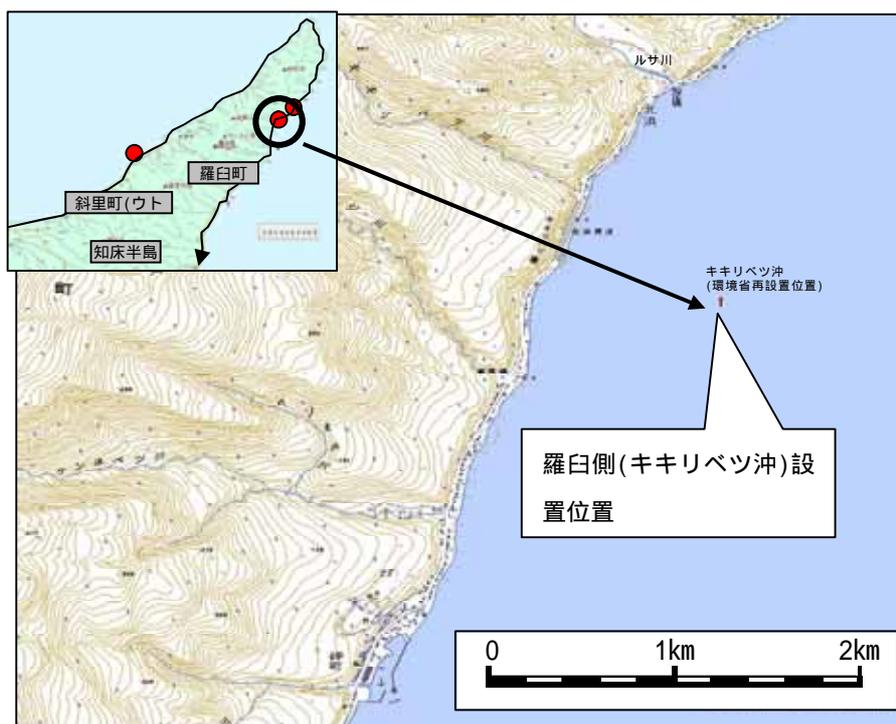
図-3.3.3 観測ブイ設置箇所周辺の地形(羅臼側(キキリベツ沖))

キキリベツ沖の観測期間は平成 22 年 5 月 20 日～平成 21 年 10 月 15 日である。

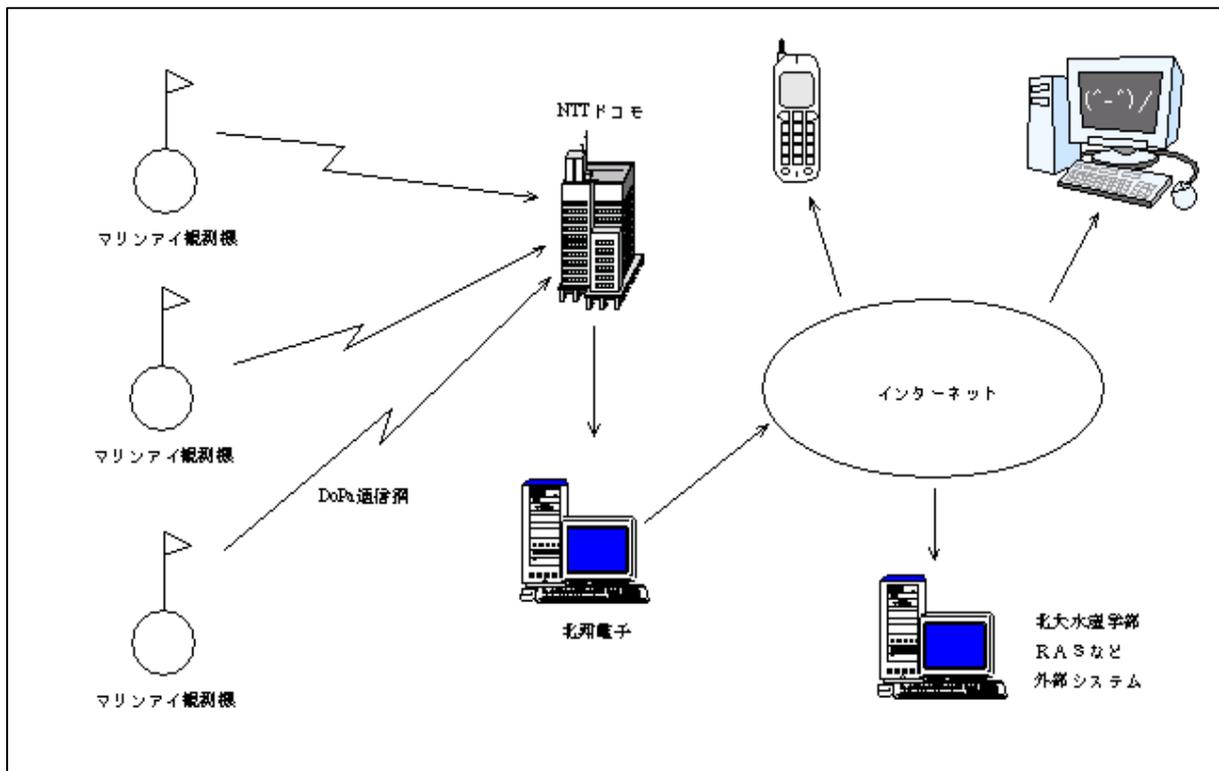
図-3.3.4 データ通信の模式図(マリナイ HP より)

観測データは NTTdocomo による DoPa 通信網を経由してインターネット上のデータベースに自動的にアップロードされる。図-3.3.4 にデータ通信の模式図を示す。

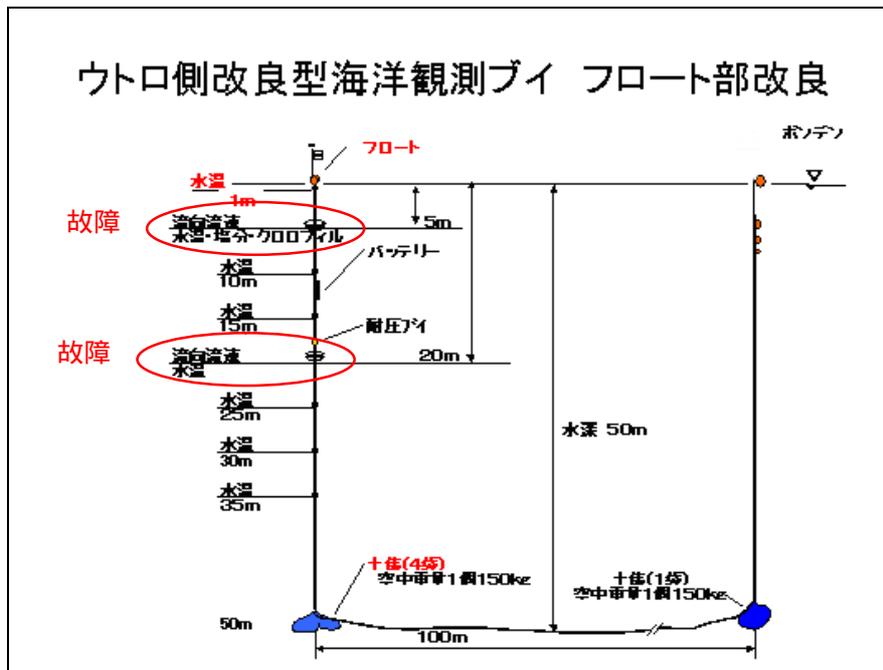
図-3.3.5 観測ブイ構造模式図(ウトロ側)

観測ブイの構造模式図を図-3.3.5、図-3.3.6に示す。この中で、フロート部から下部の土俵の手前までが環境省より貸与された部分であり、その後は受注者が作成した。設置までの保管場所は写真-3.3.1に示すとおり、ウトロ漁協および羅臼漁協倉庫である。フロート部の構造は、図-3.3.7および写真-3.3.2に示すように楕円球形フロートにボンデン竿を通した軽量構造である。また写真-3.3.3に示すように、海上にて設置者を示すための旗をボンデン竿の先端に取り付けた。

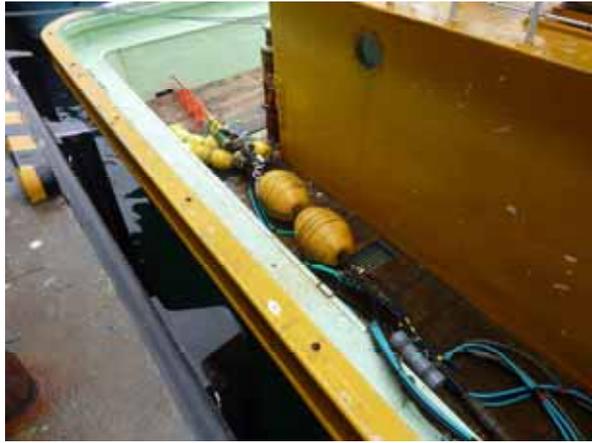
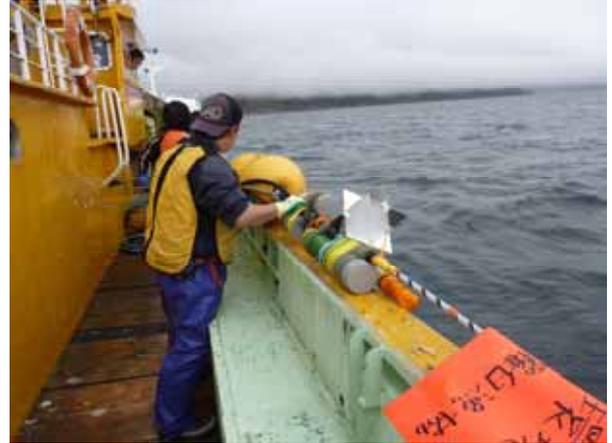
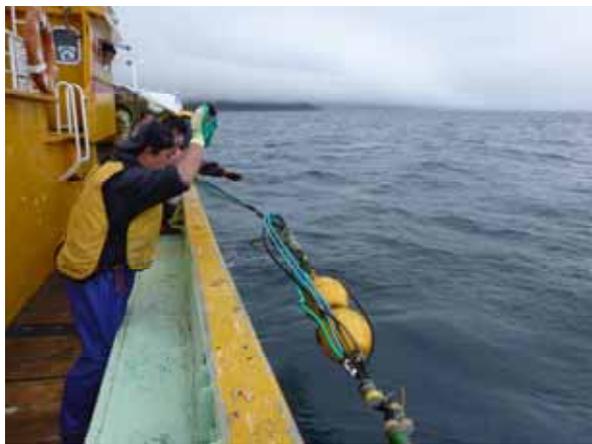
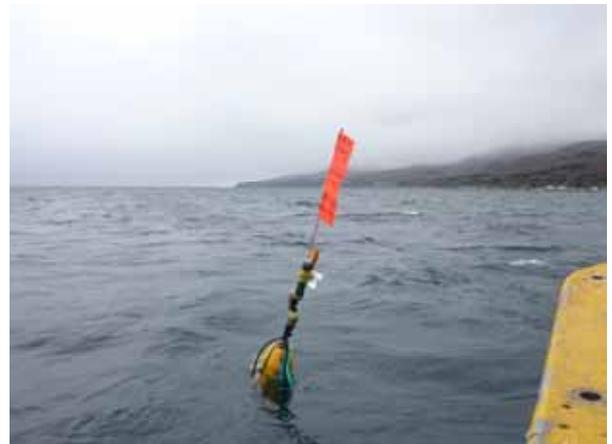
写真-3.3.5 羅臼側設置状況(平成 22 年 5 月 20 日)

観測ブイ設置位置に調査船を GPS で誘導し、観測ブイのシンカーとなる土俵(ウトロ約 600kg、羅臼約 200kg)を設置位置に投入し次に観測ブイ本体、最後に回収用標識ブイを投入し設置作業を終了した。

作業船へ積み込んだ観測ブイの状況(羅臼側)

投入状況(羅臼側)

設置完了(羅臼側)

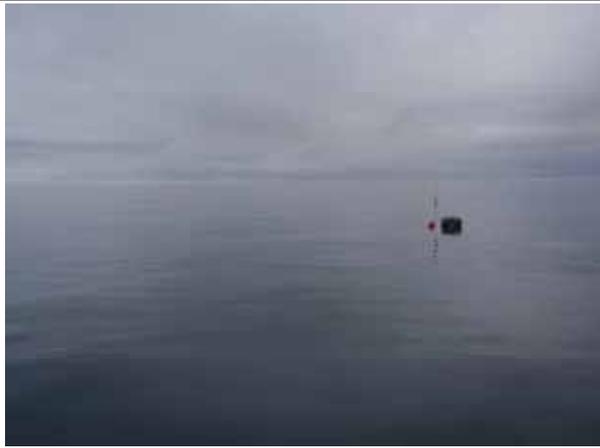
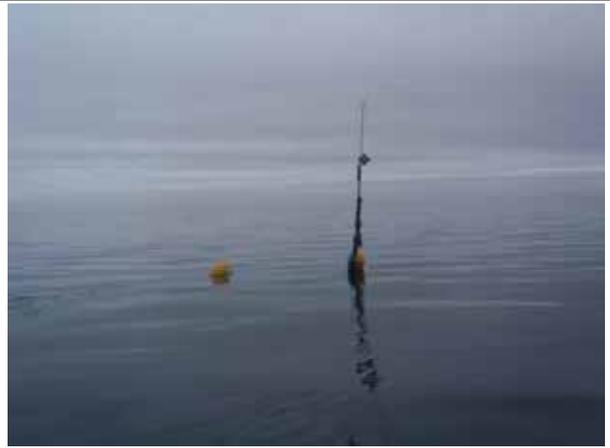
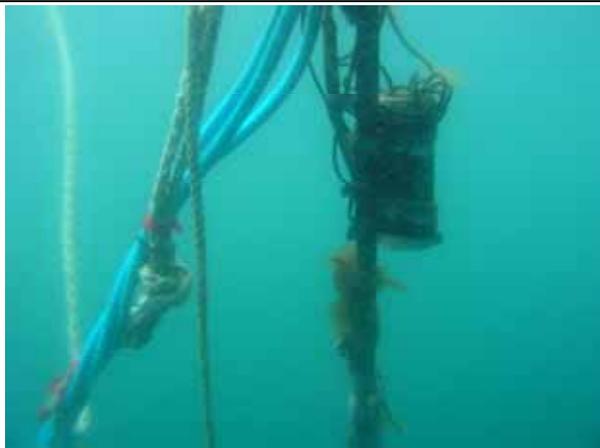
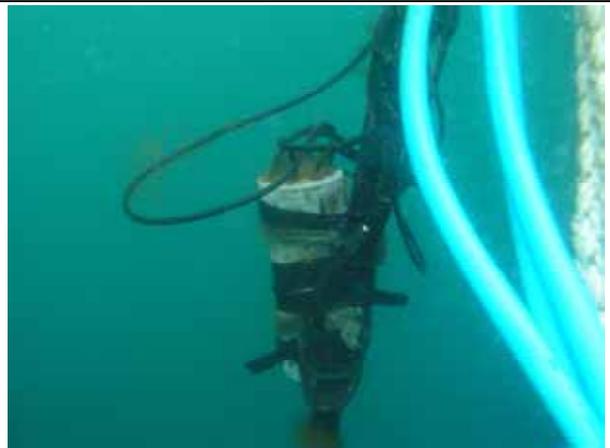
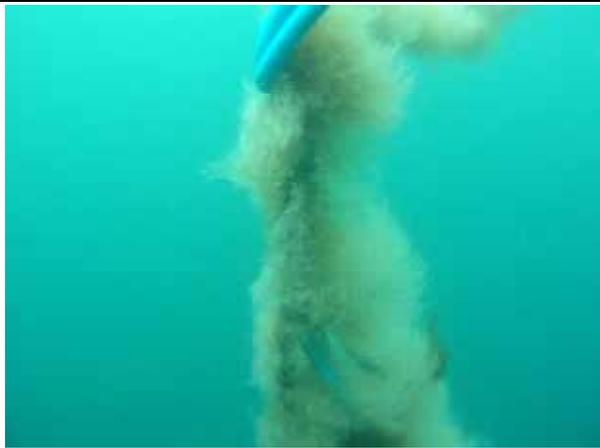
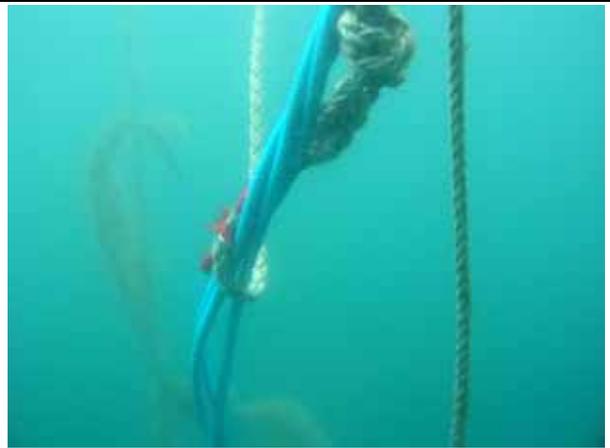
写真-3.4.1 観測ブイ清掃作業(ウトロ側 平成22年7月23日)

点検の結果、観測ブイが5m程度海中に引き込まれ引っ掛かっている状態であった。潜水作業により観測ブイ本体が通常どおり水面に浮くように作業を実施し、観測ブイ本体とセンサ部の付着物除去を行った。現地にてデータ更新が問題なく更新されたことを確認し点検完了とした。

点検前ブイ本体状況(沈んでいる)

点検後ブイ本体状況(水中から引上)

ブイ本体の状況(清掃前)

ブイ本体の状況(清掃後)

ケーブル・センサの状況(清掃前)

ケーブル・センサの状況(清掃後)

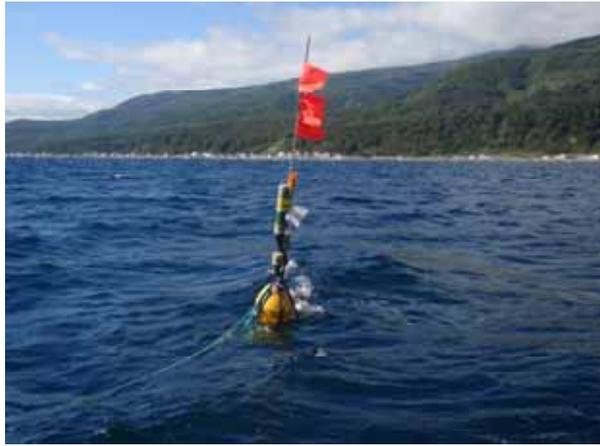
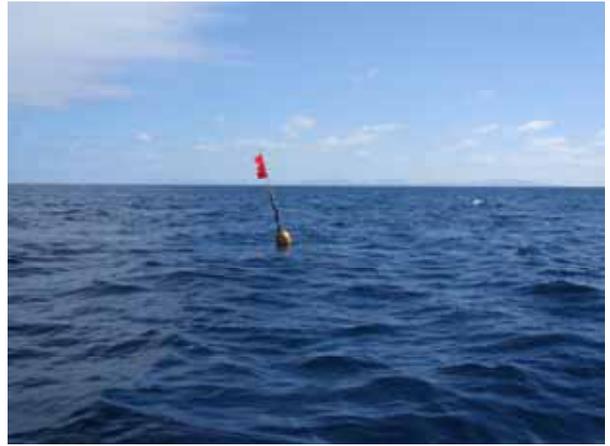
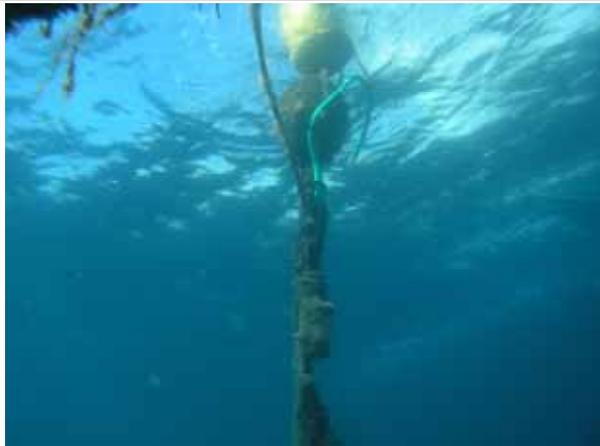
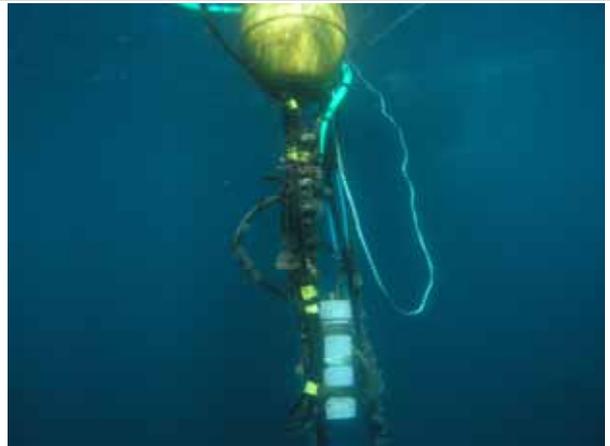
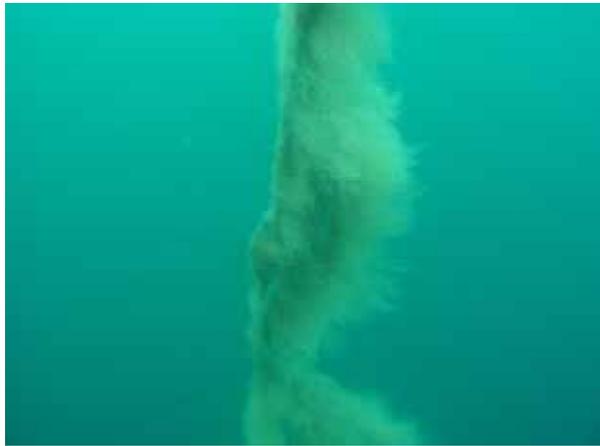
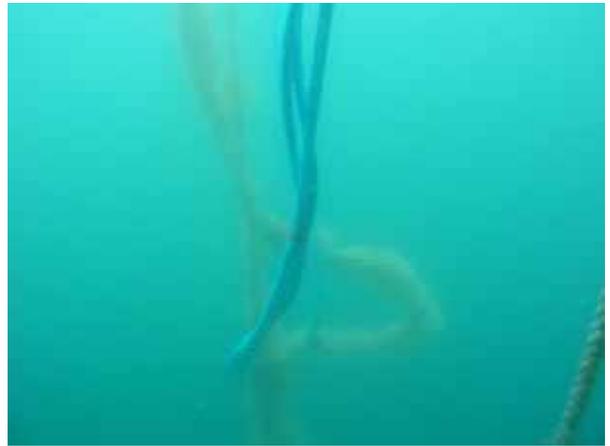
写真-3.4.2 観測ブイ清掃作業(羅臼側 平成 22 年 9 月 15 日)

9月15日に羅臼側観測ブイの中間点検を実施した。観測ブイは問題なく浮かんでいたため、ブイ本体に破損等が無い目視点検を行った。観測ブイ本体には異常は見られず、潜水作業により水中部のケーブル、センサの目視点検および付着物の除去を実施した。

観測ブイ本体状況(点検前)

観測ブイ本体状況(点検後)

観測ブイ本体(清掃前)

観測ブイ本体(清掃後)

ケーブル・センサの状況(清掃前)

ケーブル・センサの状況(清掃後)

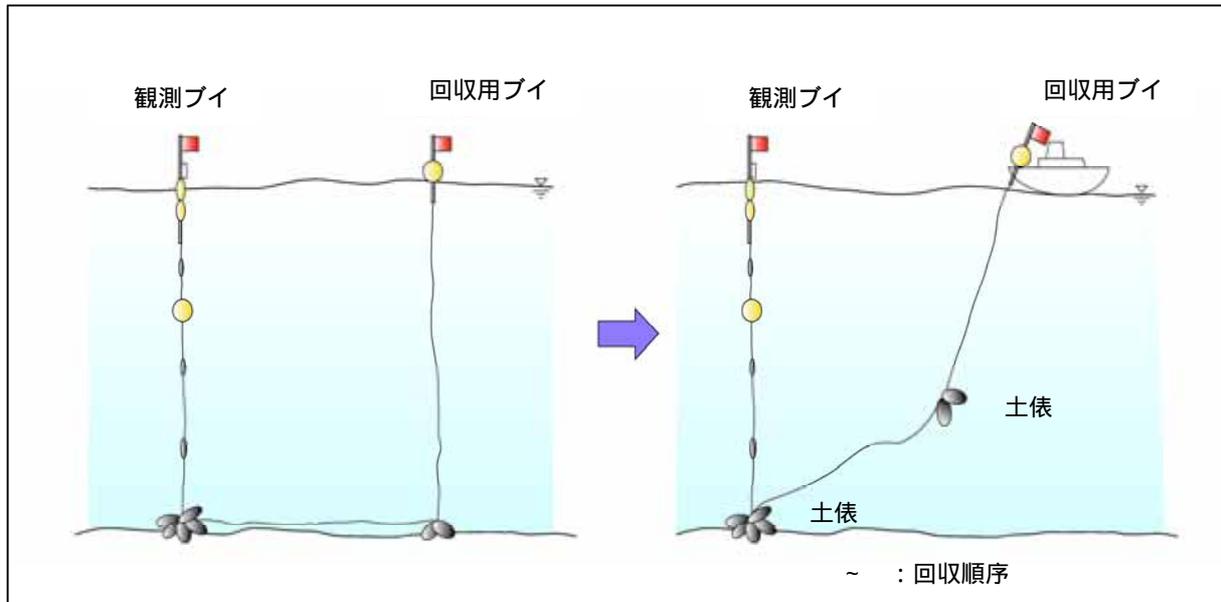
図-3.5.1 回収作業模式図

観測ブイの回収は、ブイ本体およびセンサ・ケーブルの破損を防ぐため、回収用標識ブイを回収し、シンカーである土俵、センサ・ケーブル、観測ブイ本体の順番で回収作業を実施した。回収した観測ブイはウトロ漁業協同組合施設にて解体作業を実施した。

観測ブイの回収は、ブイ本体およびセンサ・ケーブルの破損を防ぐため、回収用標識ブイを回収し、シンカーである土俵、センサ・ケーブル、観測ブイ本体の順番で回収作業を実施した。回収した観測ブイは羅臼漁業協同組合施設にて解体作業を実施した。

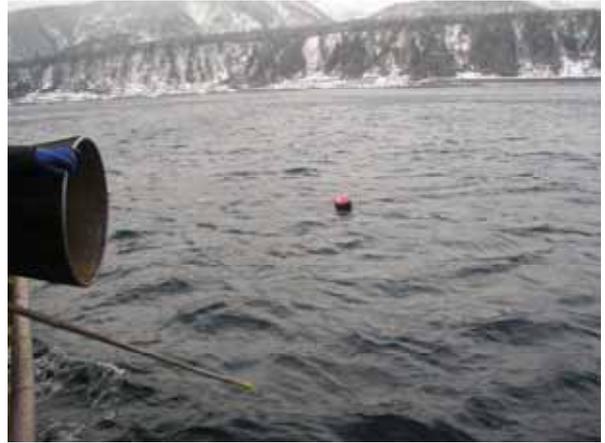
回収用標識ブイ状況

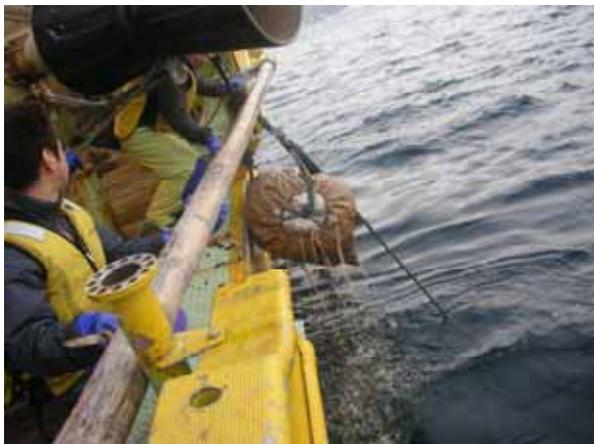
陸揚げした観測ブイの状況

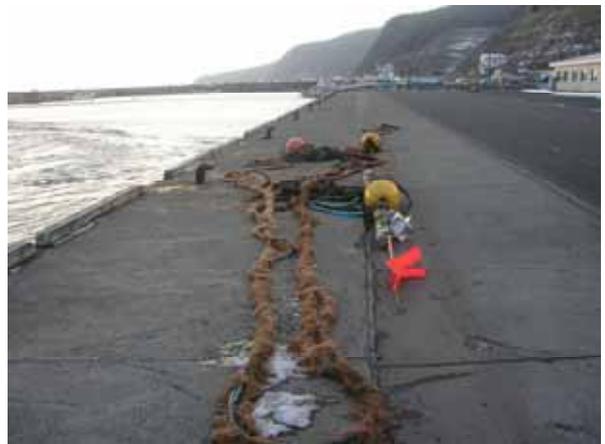
観測ブイの搬送完了

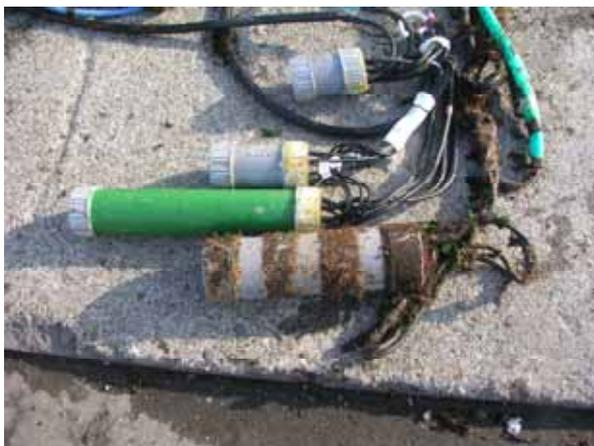
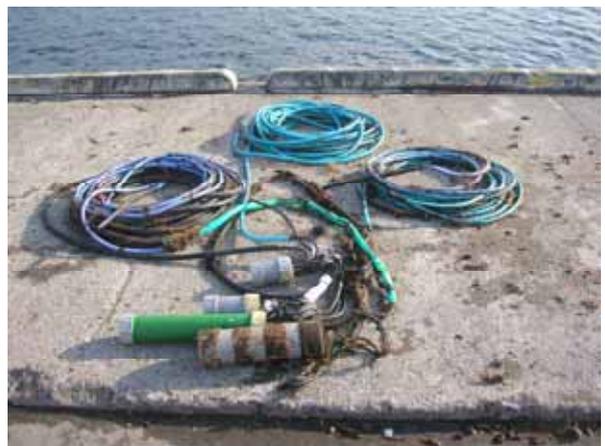
写真-3.5.2 観測ブイ回収作業状況(羅臼側)

観測ブイ解体状況

撤去した各構成部品は点検・整備を実施するため点検・整備指定メーカーであるエーコン株式会社へ搬送した。現在、ウトロのデジタル基盤(故障)と流速計 2 台、水温・塩分計 1 台および羅臼のデジタル基盤と水温・塩分計 2 台はエーコン株式会社に保管されている。

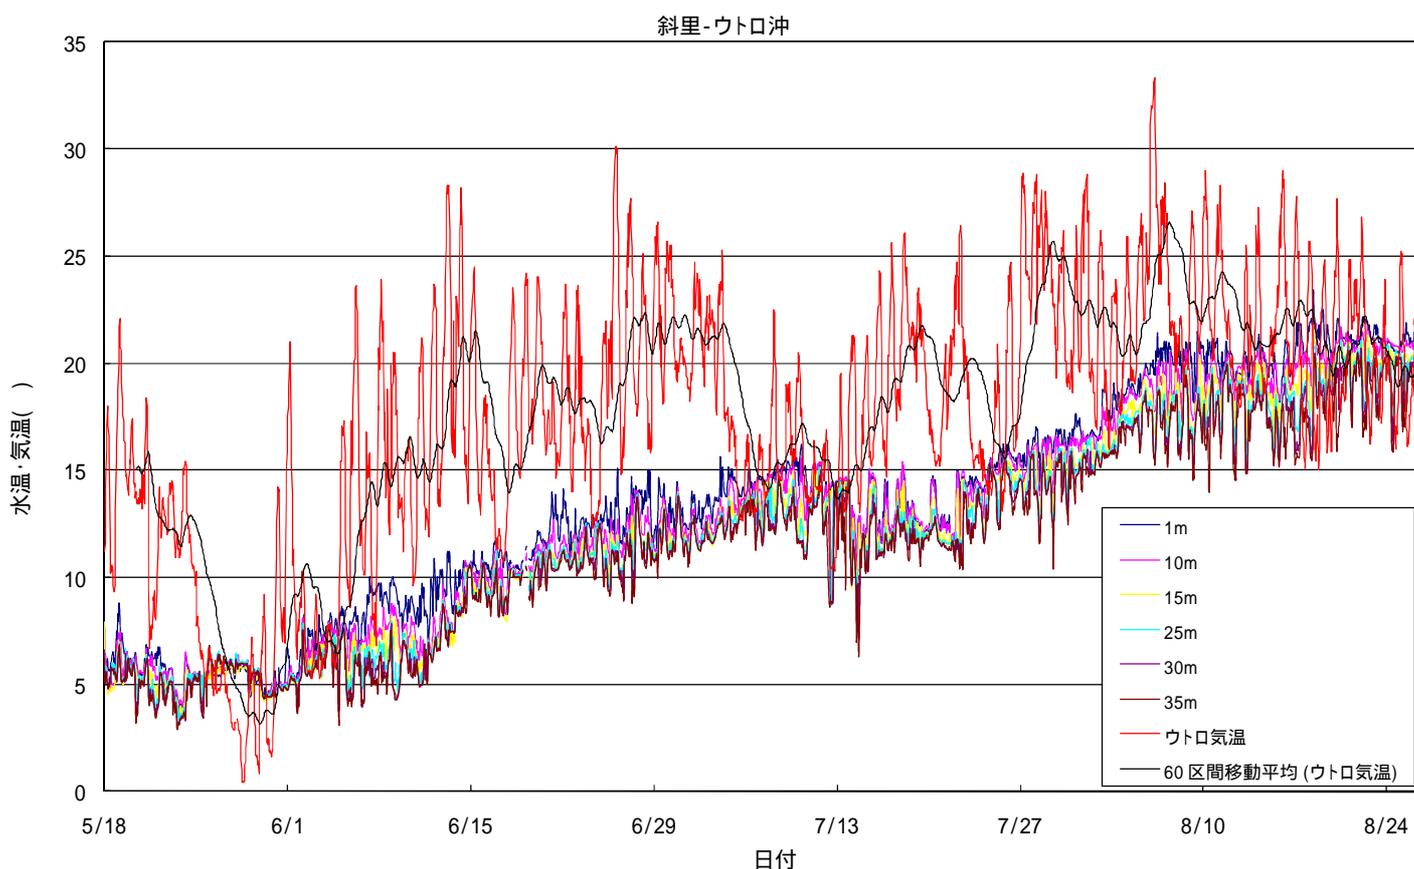
図-4.2.1 ウトロ観測水温および気温の経時変化(全観測期間)

図-4.2.1 に全観測期間の水温および気温の経時変化を示す。この結果からウトロ沖の水温状況を概観すると、概ね以下のとおりとなる。

水温は表面から海底近くまで5~10 程度の差異がある。

水温は春期から夏期への移行と共に概ね上昇している。

水温の鉛直分布としては、表面の水温が高く、水深が深いほど水温が下がる

水温と気温は概ね連動しており、水温の支配要因は気温と考えられる。

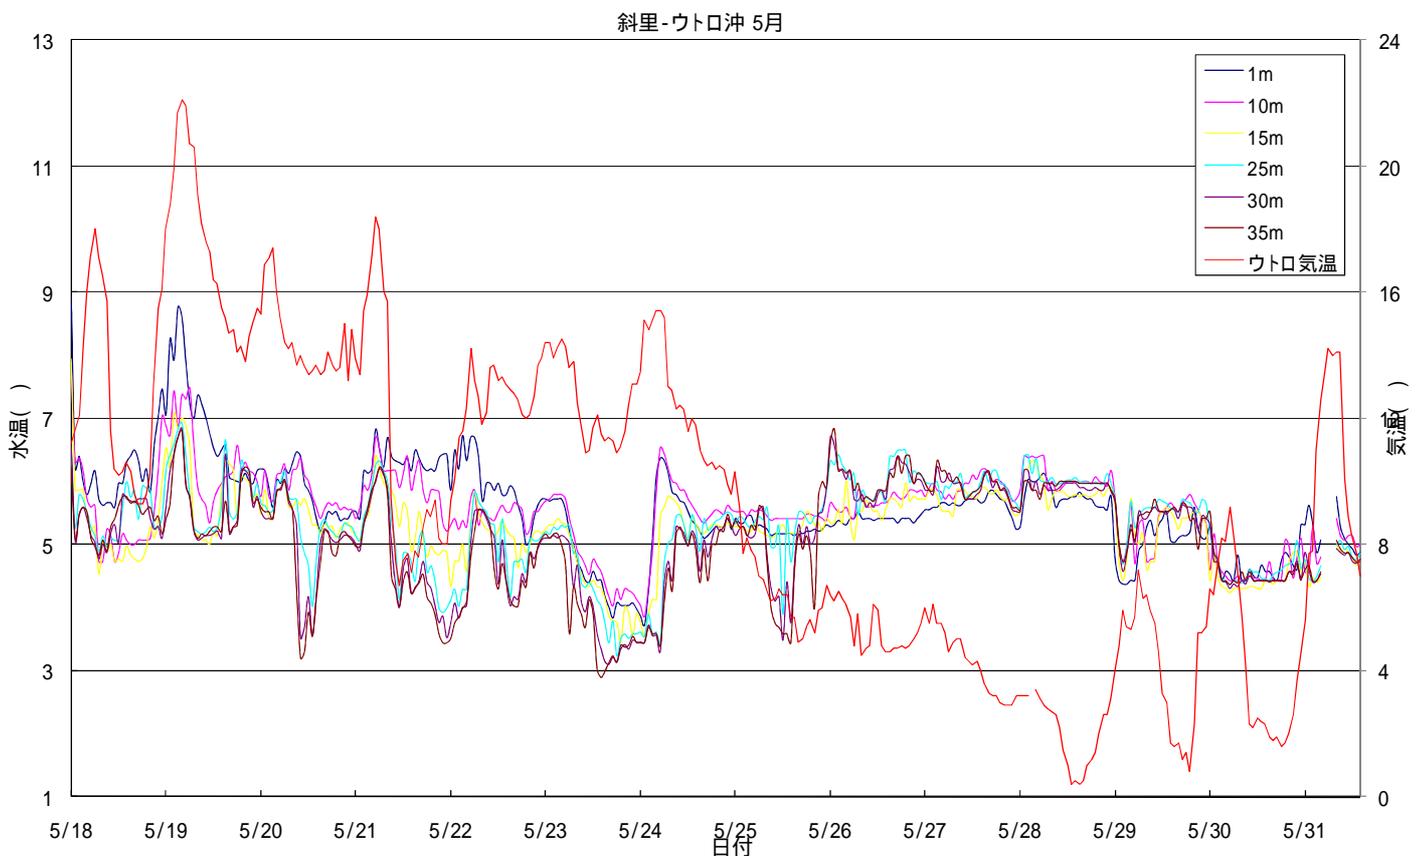
図-4.2.2 ウトロ観測水温・気温の経時変化(5月)

図-4.2.2 に5月の水温および気温の経時変化を示す。この結果からウトロ沖の5月の水温状況を概観すると、概ね以下のとおりとなる。

水温は5 程度で概ね一定である。

表面の水温は高く水深が深いほど水温は低いが、5月25～29日あたりで水深1mの表層水温が最も下がる逆転現象が生じている。

逆転現象が発生している期間は気温が8～1 へ低下しており、気象擾乱による鉛直混合の発生が疑われる。その他の理由としては、水温が全体に上がっていることから宗谷暖流の流入が疑われる。

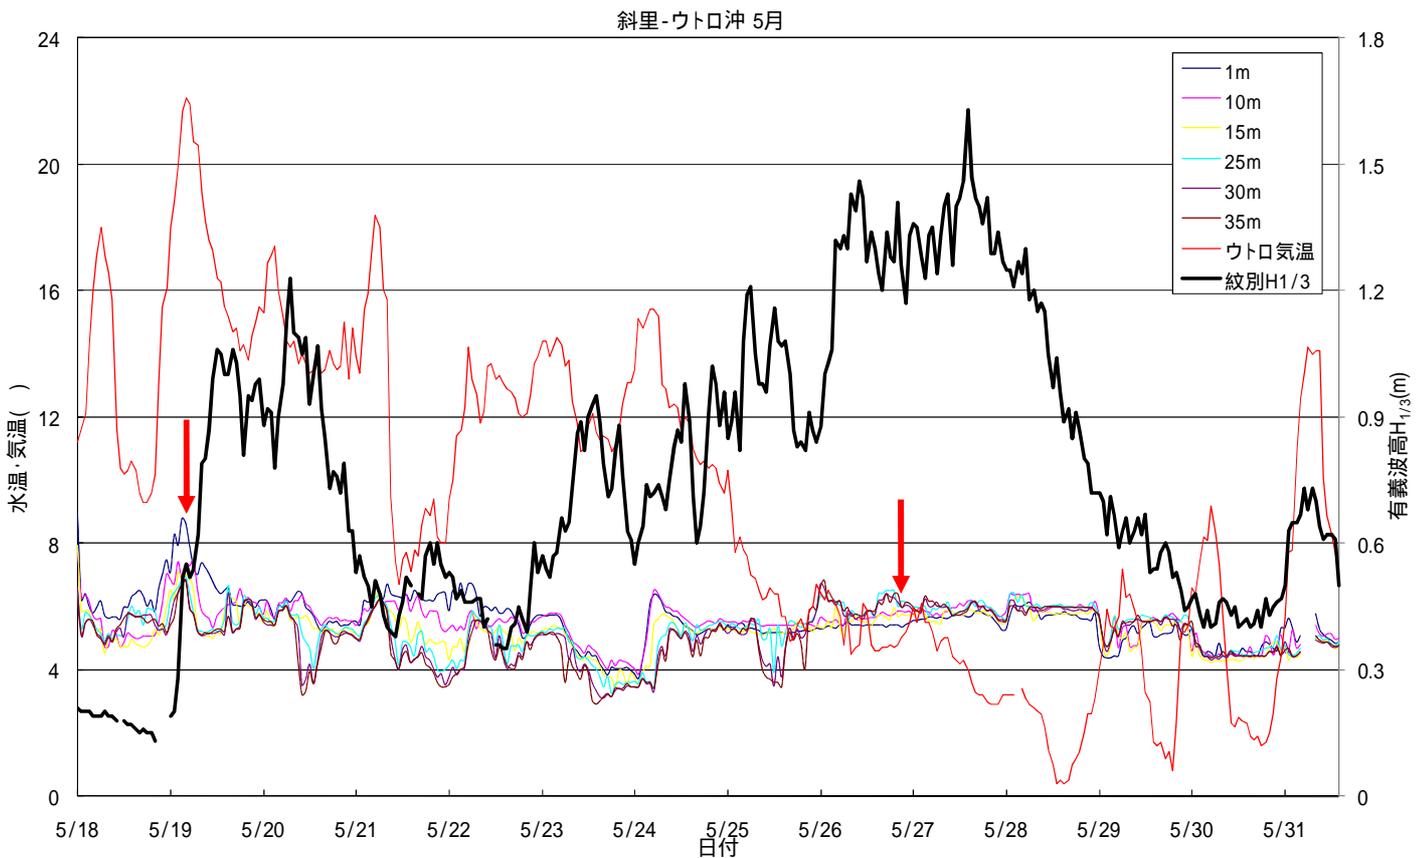
図-4.2.3 ウトロ観測水温・気温、紋別観測有義波高(ナウファス紋別)の経時変化(5月)
(图中赤矢印は図-4.2.4 鉛直分布図化時刻)

気象擾乱による鉛直混合を確認するため、図-4.2.2 に同一海域に位置する紋別港波浪観測結果を追加した経時変化図を図-4.2.3 に示す。図-4.2.4 には、各層毎の5月平均水温、躍層が発達した時点(5月19日12時)、鉛直混合が進んだ時点(5月27日9時)の水温鉛直分布を示す。

この結果から、水温の鉛直分布が逆転する期間は有義波高 $H_{1/3}$ が1.2m以上と比較的高かったことがわかる。また、5月は水温の低い融雪水の流入も疑われる。すなわち、5月25～29日は気象擾乱により気温が低下すると共に融雪水が流入し表層の水温が低下すると共に、高波浪により鉛直混合が促進され、水温は鉛直方向に均一になったと考えられる。

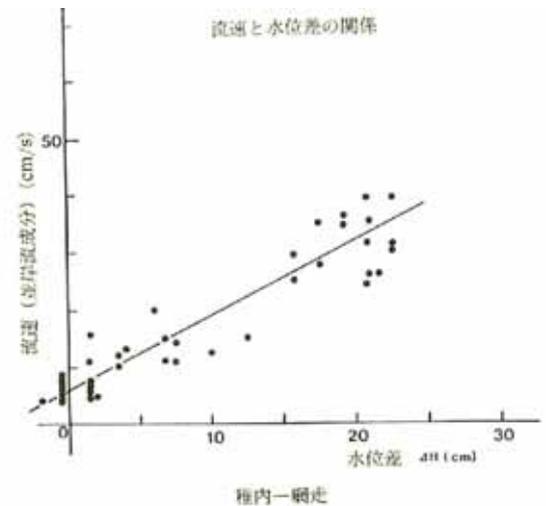
図-4.2.7 宗谷暖流(紋別沖)の流速と沿岸の水位差の関係

また、図-4.2.5 には宗谷暖流の大勢を、図-4.2.6 には宗谷暖流の駆動力である稚内～網走間の水位と水位差の経時変化を、図-4.2.7 には稚内網走間の水位差と紋別沖における流速の関係を示す。ウトロ沖には宗谷暖流が常に流れており、その流速は、稚内～網走間の水位差が大きくなる5月～10月に大きくなる。すなわち、5月のウトロ沖には宗谷暖流が強く流れており、暖かい水塊が流入したため、表層から底層に至るまで水温は鉛直方向に均一になったとも考えられる。もっとも、流速が観測されていないため、この説は想像の域を出ない。実際には、波浪による鉛直混合と暖流の流入が複合したと考えるのが、現時点では妥当と考えられる。

また、前に示したウトロ沖 5 月の水温観測結果では 5 月 26 日以降宗谷暖流の流入が考えられた。図-4.2.7 によると宗谷暖流の平均的な流速は 30cm/s 程度であり、ウトロ沖から羅臼沖の距離が 60km 程度であることを勘案すると、宗谷暖流はウトロ沖通過後 $60\text{km}/30\text{cm/s}=2.3$ 日後に羅臼沖に到着することとなる。すなわち、5 月 26 日にウトロ沖を通過した宗谷暖流は 5 月 29 日に羅臼沖に到着したと考えられる。

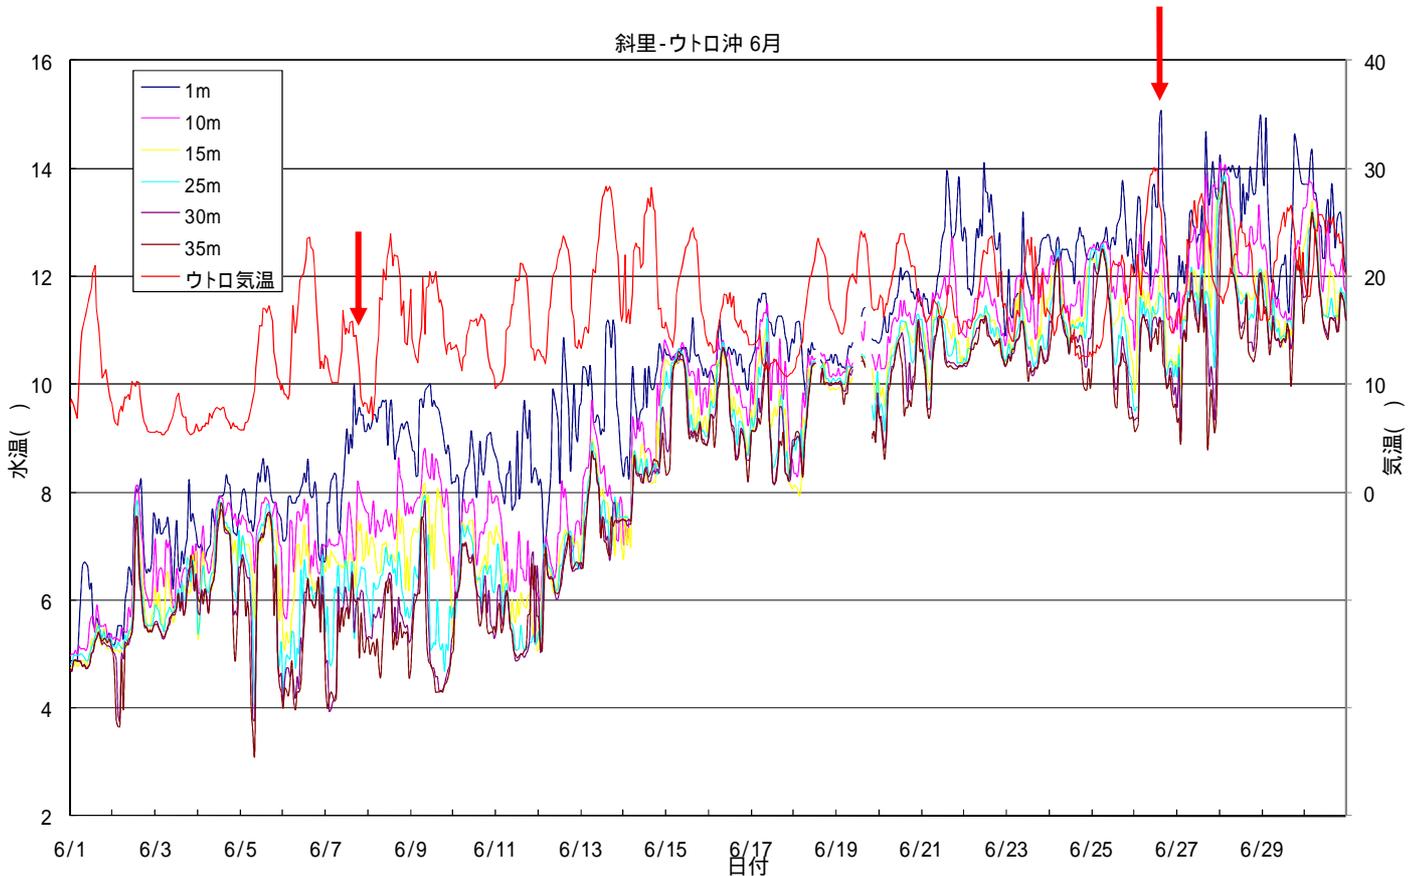
図-4.2.8 ウトロ観測水温・気温の経時変化(6月)

図-4.2.8 に6月の水温および気温の経時変化を示す。図-4.2.9には、各層毎の6月平均水温、躍層が発達した時点(6月8日4時、6月26日15時)の水温鉛直分布を示す。この結果からウトロ沖の6月の水温状況を概観すると、概ね以下のとおりとなる。

水温は5 程度から 13 程度へと上昇している。気温も 10 程度から 20 程度へ上昇しており、水温は気温の上昇に連動して上昇していると考えられる。

水深 1m と 10m 間の水温差が最大で 2 程度(6月8日)になるほか、概ね表層の水温が最も高くなっており、水温の鉛直構造は安定していて、気象擾乱による鉛直混合の規模は小さいと考えられる。

気温や表層水温と連動しない底層の水温低下は、冷水塊の流入が疑われる。

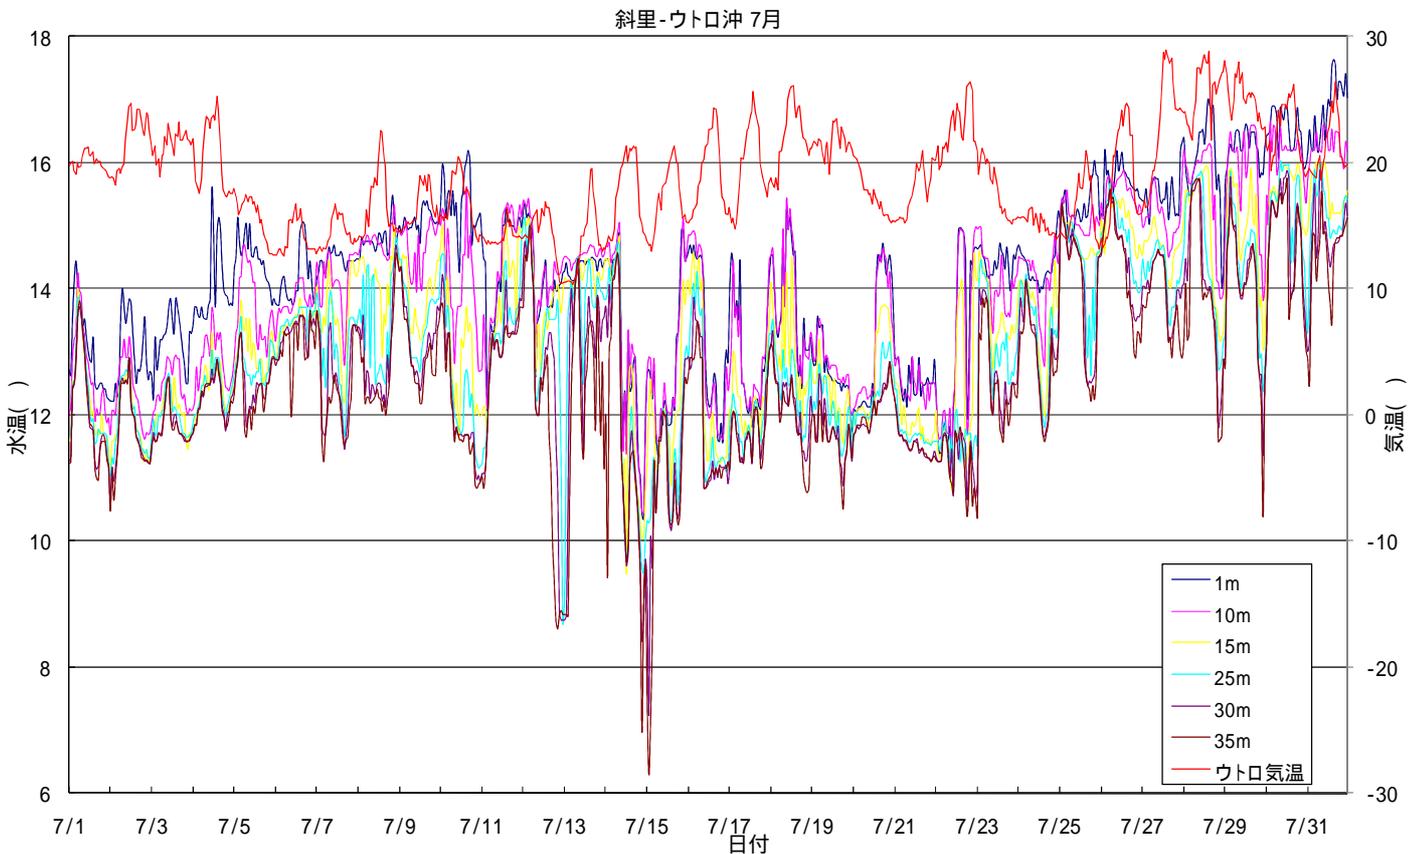
図-4.2.10 ウトロ観測水温・気温の経時変化(7月)

図-4.2.10 に7月の水温および気温の経時変化を示す。この結果からウトロ沖の7月の水温状況を概観すると、概ね以下のとおりとなる。

水温は月初めから7月11日までに13 から15 程度に上昇しているが、それ以降大きく低下し、回復するまで10日程度かかっている。

水温が低下している期間は、水深10mの水温が水深1mの表層と同程度であるほか、水深15mの水温も高くなっていることもあり、気象擾乱による鉛直混合の発生が疑われる。鉛直混合されていても水深1m、10mの水温が最大で15 程度と高いのは、気温が20 程度を推移しており低下していないためと考えられる。

気温や表層水温と連動しない底層の水温低下は、冷水塊の流入が疑われる。

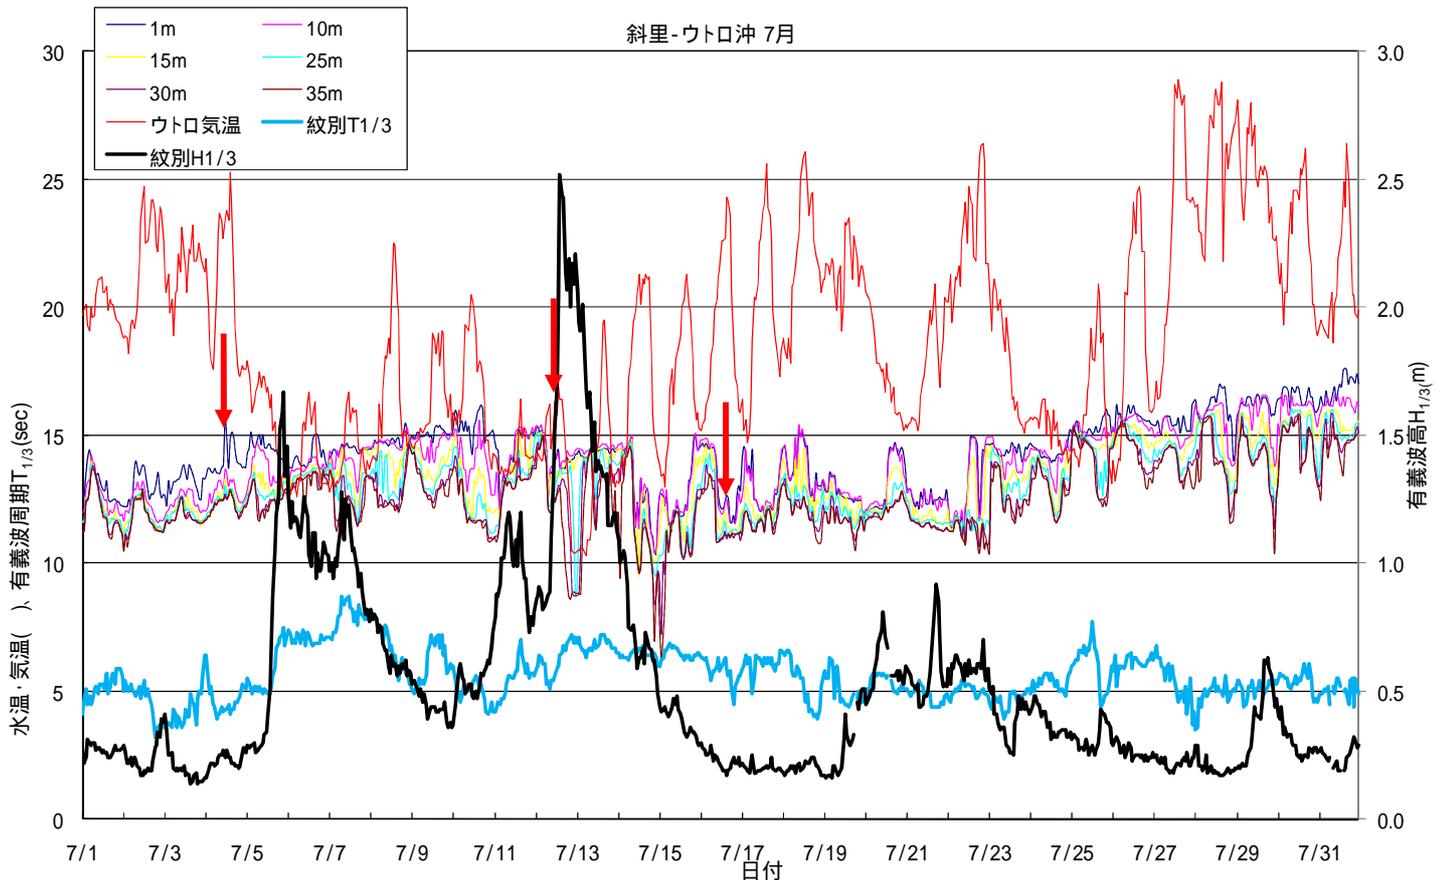
図-4.2.11 ウトロ観測水温・気温、紋別観測有義波高・周期(ナウファス紋別)の経時変化(7月)
(図中赤矢印は図-4.2.12 鉛直分布図化時刻)

気象擾乱による鉛直混合を確認するため、同一海域に位置する紋別港波浪観測結果を追加した経時変化図を図-4.2.11 に示す。図-4.2.12 には、各層毎の7月平均水温、躍層が発達した時点(7月4日11時)、鉛直混合が促進されている時点(7月12日10時、7月16日12時)の水温鉛直分布を示す。

この結果から、水温が低下する期間の直前に有義波高 $H_{1/3}$ が2.5mを示すなど高波浪が来襲していたことがわかる。波高は7月16日には底を打っているが、周期は依然として長く、6

~7 秒程度を維持しており、波高は落ちてもうねりは残っている結果を示している。

以上から、高波浪の来襲で鉛直混合が促進されると共に、継続するうねりにより鉛直混合も継続しているため、低水温期が7日程度続いたと考えられる。すなわち、ウトロ沖においては高波浪に加えてうねりによっても鉛直混合が促進されることが考えられる。

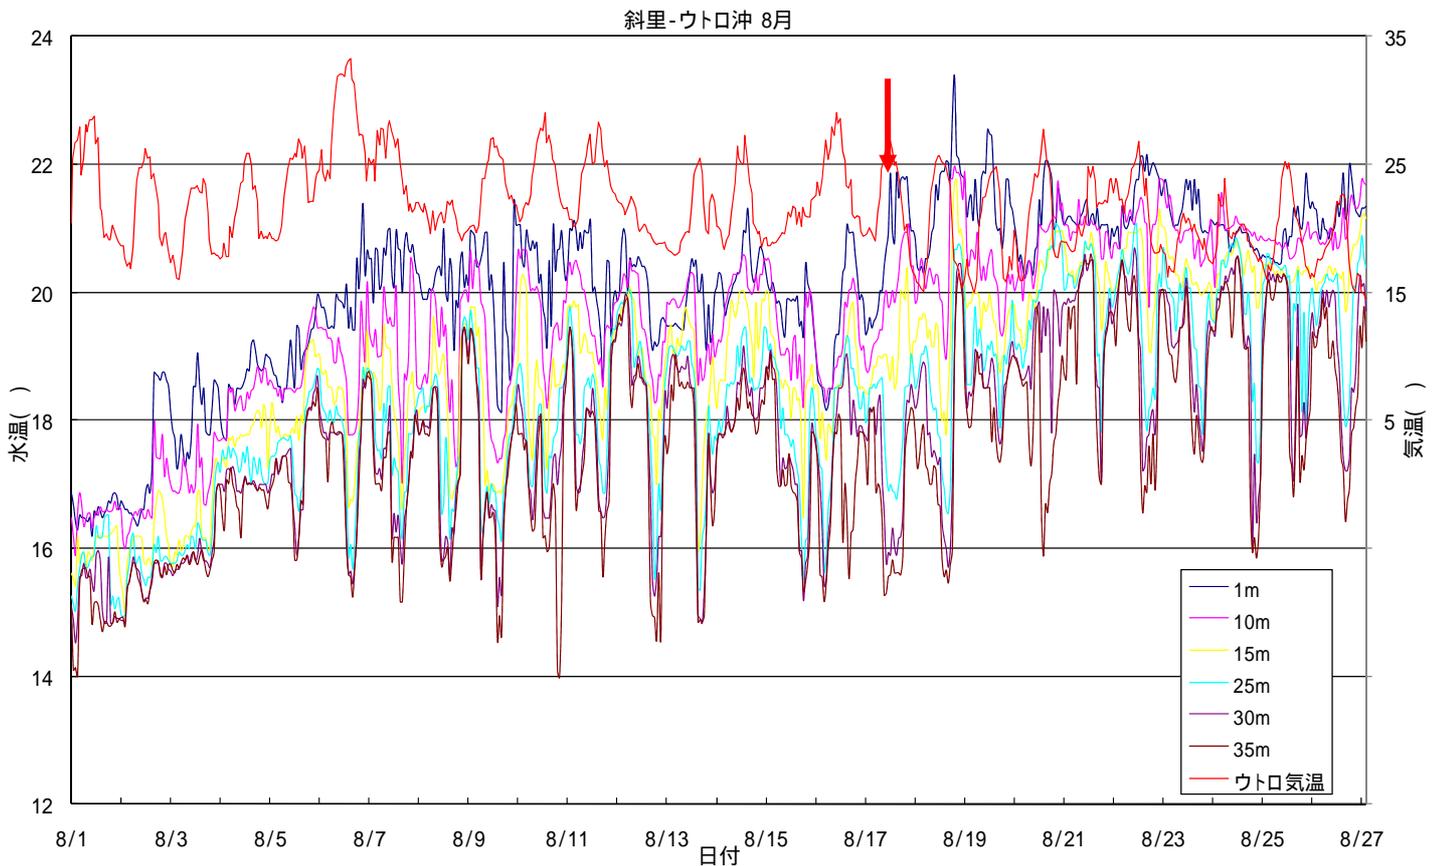
図-4.2.13 ウトロ観測水温・気温の経時変化(8月)
(図中赤矢印は図-4.2.14 鉛直分布図化時刻)

図-4.2.13に8月の水温および気温の経時変化を示す。図-4.2.14には、各層毎の8月平均水温、躍層が発達した時点(8月17日12時)の水温鉛直分布を示す。この結果からウトロ沖の8月の水温状況を概観すると、概ね以下のとおりとなる。

水温は月初めから8月6日までは上昇し続けるが、それ以降は20 程度で安定するため、この水温がウトロ沖における宗谷暖流も含めた夏期の熱収支の平衡状態を示す水温であると考えられる。

水深1mと10m間の水温差は最大でも2 程度であり、水面に近いほど水温は高いものの、顕著な躍層は見られない。

水温の鉛直構造は安定していて、顕著な躍層が見られないことから気象擾乱による鉛直混合の規模は小さいものの存在しており、閉鎖性内湾や港内で見られるような水塊の停滞は見られないと評価できる。

気温や表層水温と連動しない底層の水温低下は、冷水塊の流入が疑われる。

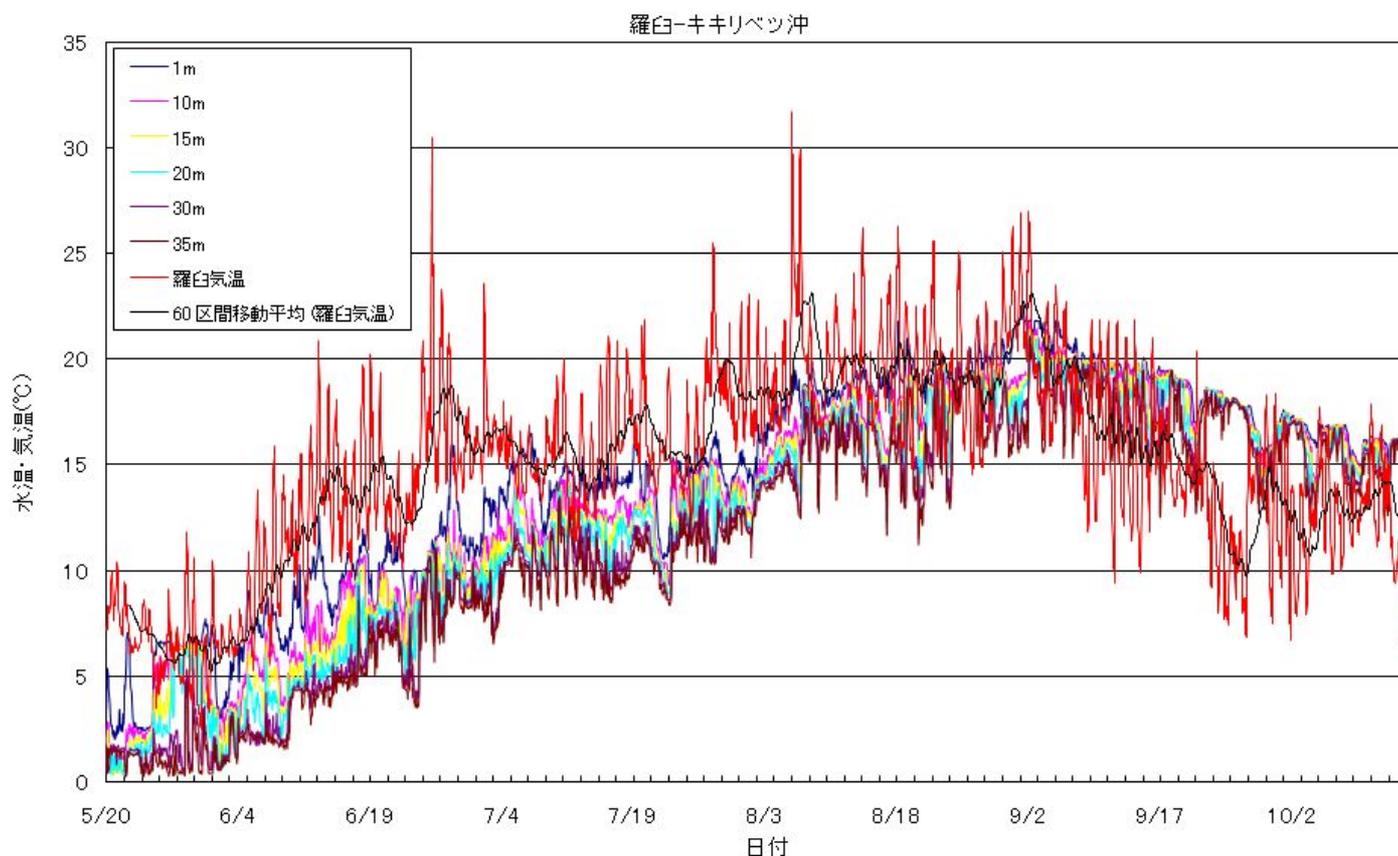
図-4.3.1 羅臼観測水温および気温の経時変化(全観測期間)

図-4.3.1 に全観測期間の水温および気温の経時変化を示す。この結果から羅臼沖の水温状況を概観すると、概ね以下のとおりとなる。

水温は表面から海底近くまで5~8 程度の差異がある。

水温は春期から夏期への移行と共に概ね上昇し、夏期から秋期への以降と共に概ね低下している。

水温の鉛直分布としては、表面の水温が高く、水深が深いほど水温が下がるが、9月中旬以降は表面と大水深で近い水温を示す。

水温と気温は概ね連動しており、水温の支配要因は気温と考えられる。

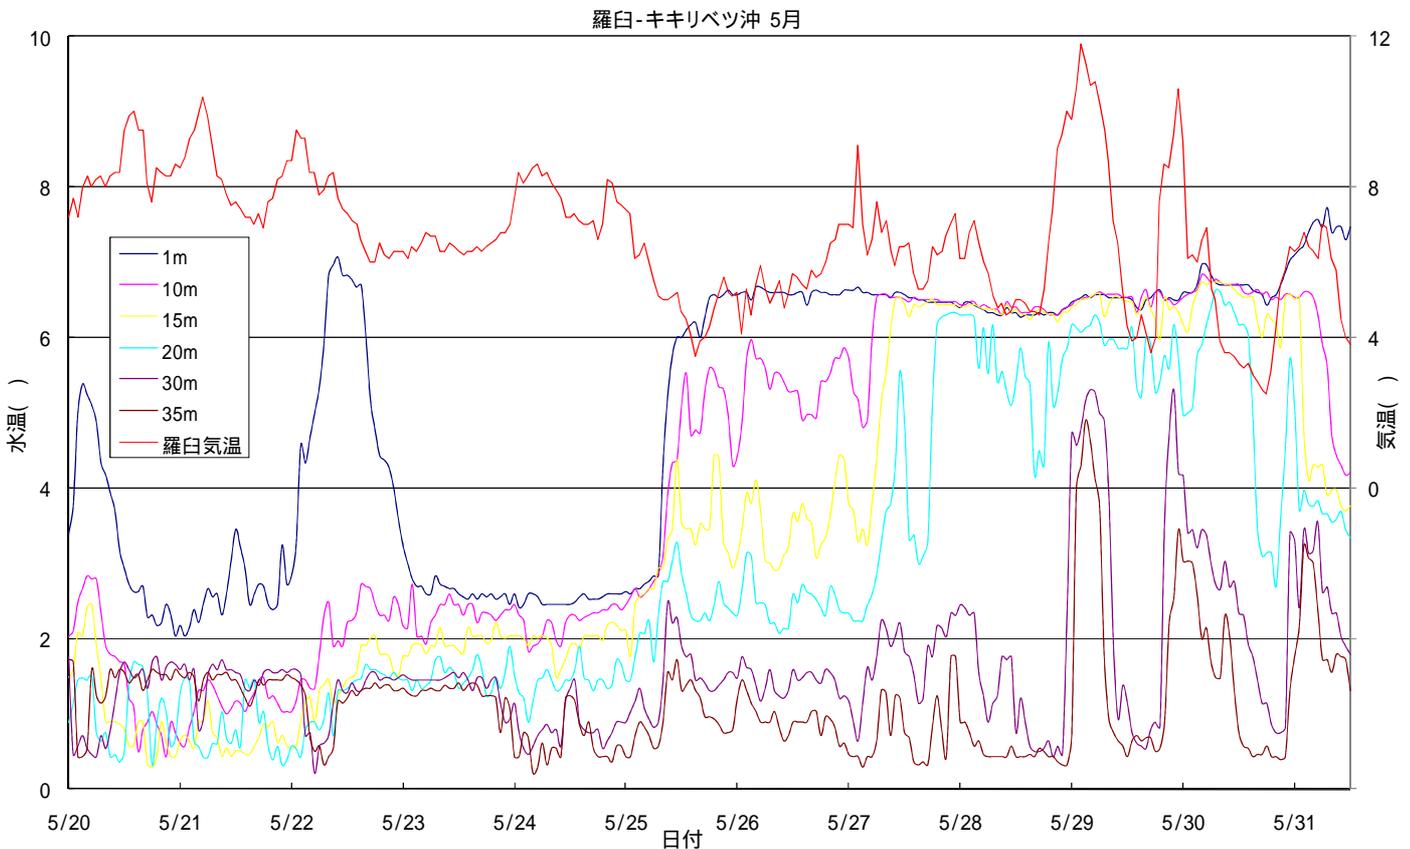
図-4.3.2 羅白観測水温・気温の経時変化(5月)

図-4.3.2 に5月の水温および気温の経時変化を示す。この結果からウトロ沖の5月の水温状況を概観すると、概ね以下のとおりとなる。

5月25日までは表層の水深1mのみ気温と連動するが、水深10m以深は0~2程度を推移する。

5月25~27日は水深10m以深の水温も上昇し、表層で水温が高く大水深で比較的低い水温分布を示す。

5月27日以降は、表層から水深15mまでの水温が概ね均一になるほか、水深35mに至る大水深の水温も上下を繰り返す。これは、気象擾乱による鉛直混合および宗谷暖流の流入による可能性がある。
