知床半島沿岸域における
海洋観測ブイを用いた海洋観測等に係る業務

報 告 書

平成 23 年 3 月

株式会社 アルファ水工コンサルタンツ

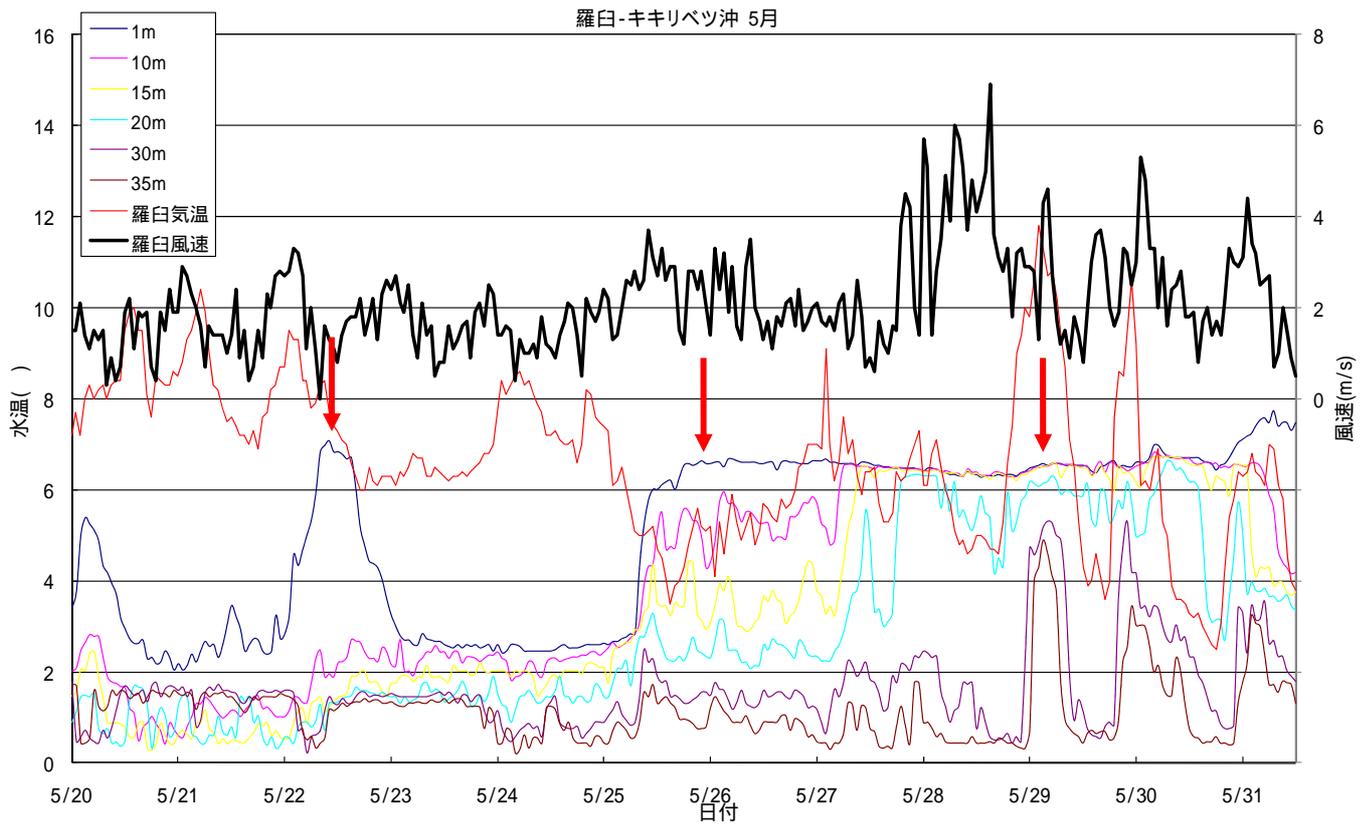
図-4.3.3 羅臼観測水温・気温・風速の経時変化(5月)
(图中赤矢印は図-4.3.4 鉛直分布図化時刻)

気象擾乱による鉛直混合を確認するため、アメダス羅白風速観測結果を追加した経時変化図を図-4.3.3に示す。図-4.3.4には、各層毎の5月平均水温、躍層が発達した時点(5月22日21時、5月26日11時)、鉛直混合が促進されている時点(5月29日14時)の水温鉛直分布を示す。

この結果から、風速が大きいと水深が大水深においても水温が上昇することがわかる。特に、5月29~30日のように気温が高く風速が大きいと、水深35mにおいても水温が大きく上昇している。

また、前に示したウトロ沖 5 月の水温観測結果では 5 月 26 日以降宗谷暖流の流入が考えられた。図-4.2.7 によると宗谷暖流の平均的な流速は 30cm/s 程度であり、ウトロ沖から羅臼沖の距離が 60km 程度であることを勘案すると、宗谷暖流はウトロ沖通過後 $60\text{km}/30\text{cm/s}=2.3$ 日後に羅臼沖に到着することとなる。すなわち、5 月 26 日にウトロ沖を通過した宗谷暖流は 5 月 29 日に羅臼沖に到着したと考えられる。

すなわち、高風速に伴う高波浪の発生による鉛直混合と宗谷暖流流入により、大水深部の水温は高くなったと考えられる。

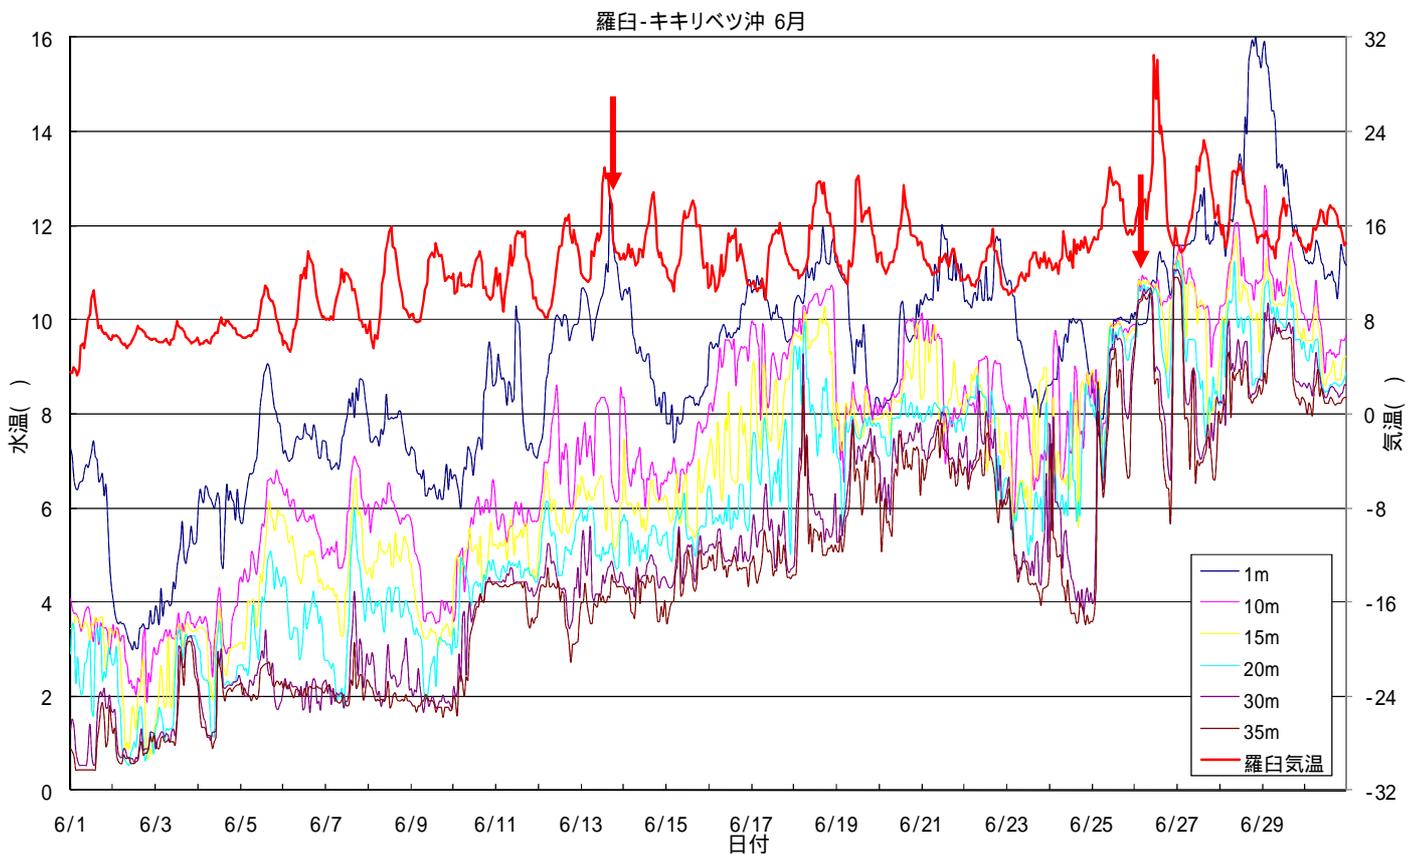
図-4.3.5 羅臼観測水温・気温の経時変化(6月)

図-4.3.5 に6月の水温および気温の経時変化を示す。図-4.3.6には、各層毎の6月平均水温、躍層が発達した時点(6月14日3時)、鉛直混合が促進されている時点(6月26日5時)の水温鉛直分布を示す。この結果から羅臼沖の6月の水温状況を概観すると、概ね以下のとおりとなる。

水温は2 程度から 13 程度へと上昇している。気温も 8 程度から 20 程度へ上昇しており、水温は気温の上昇に連動して上昇していると考えられる。

水深1mと10m間の水温差が最大で4 程度(6月14日)になるほか、概ね表層の水温が最も高くなっており、水温の鉛直構造は安定していて、気象擾乱による鉛直混合は6月26日に見られるものの、その規模は小さいと考えられる。

気温や表層水温と連動しない底層の水温低下は、冷水塊の流入が疑われる。

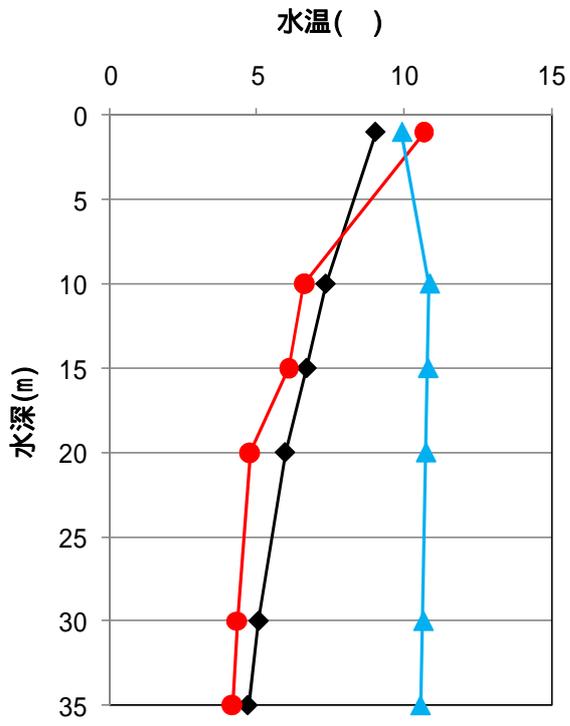
図-4.3.6 羅臼観測水温の鉛直分布(6月)

◆ 6月平均 ● 6/14 3時 ▲ 6/26 5時

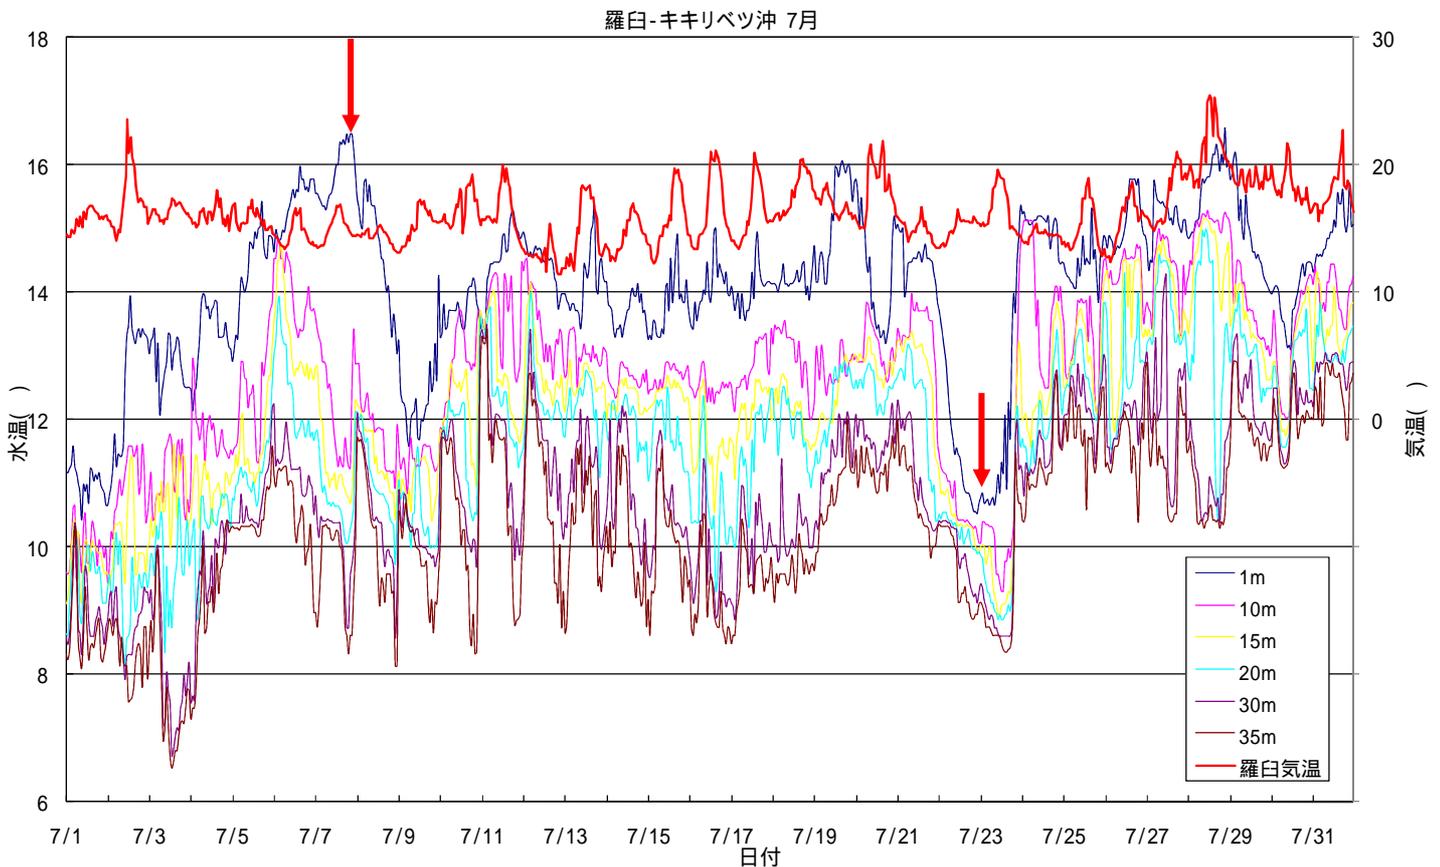
図-4.3.7 羅臼観測水温・気温の経時変化(7月)

図-4.3.7 に7月の水温および気温の経時変化を示す。図-4.3.8には、各層毎の7月平均水温、躍層が発達した時点(7月7日23時)、鉛直混合が促進されている時点(7月22日22時)の水温鉛直分布を示す。この結果から羅臼沖の7月の水温状況を概観すると、概ね以下のとおりとなる。

水温は多少の上下はあるものの、水深35mで8~12℃、表面で11~15℃へと上昇している。気温も15~20℃へ上昇しており、水温は気温に連動していると考えられる。

水温鉛直分布は概ね表層の水温が最も高くなっており、水温の鉛直構造は安定していて、気象擾乱による鉛直混合は7月22~23日に見られるものの、その規模は小さいと考えられる。

気温や表層水温と連動しない底層の水温低下は、冷水塊の流入が疑われる。

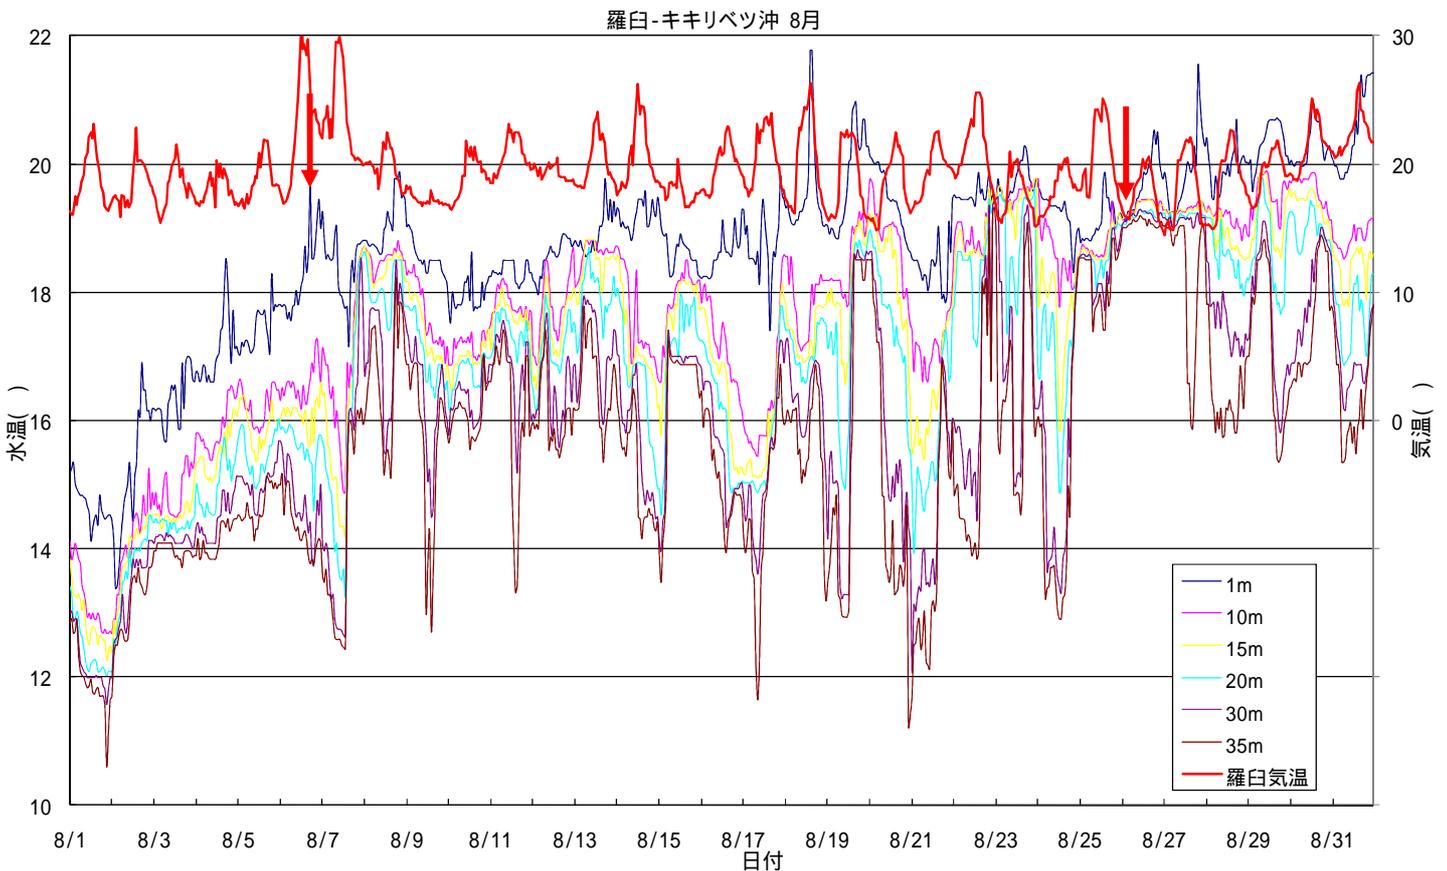
図-4.3.9 羅臼観測水温・気温の経時変化(8月)
(図中赤矢印は図-4.3.10 鉛直分布図化時刻)

図-4.3.9 に8月の水温および気温の経時変化を示す。図-4.3.10 には、各層毎の8月平均水温、躍層が発達した時点(8月6日22時)、鉛直混合が促進されている時点(8月26日1時)の水温鉛直分布を示す。この結果から羅臼沖の8月の水温状況を概観すると、概ね以下のとおりとなる。

水温は多少の上下はあるものの、水深35mで12~18℃、表面で15~20℃へと上昇している。気温は20℃程度で概ね一定であり、水温は気温と平衡になるよう上昇していると考えられる。

水温鉛直分布は概ね表層の水温が最も高くなっており、水温の鉛直構造は安定していて、気象擾乱による鉛直混合は8月26日に見られるものの、その規模は小さいと考えられる。気温や表層水温と連動しない底層の水温低下は、冷水塊の流入が疑われる。

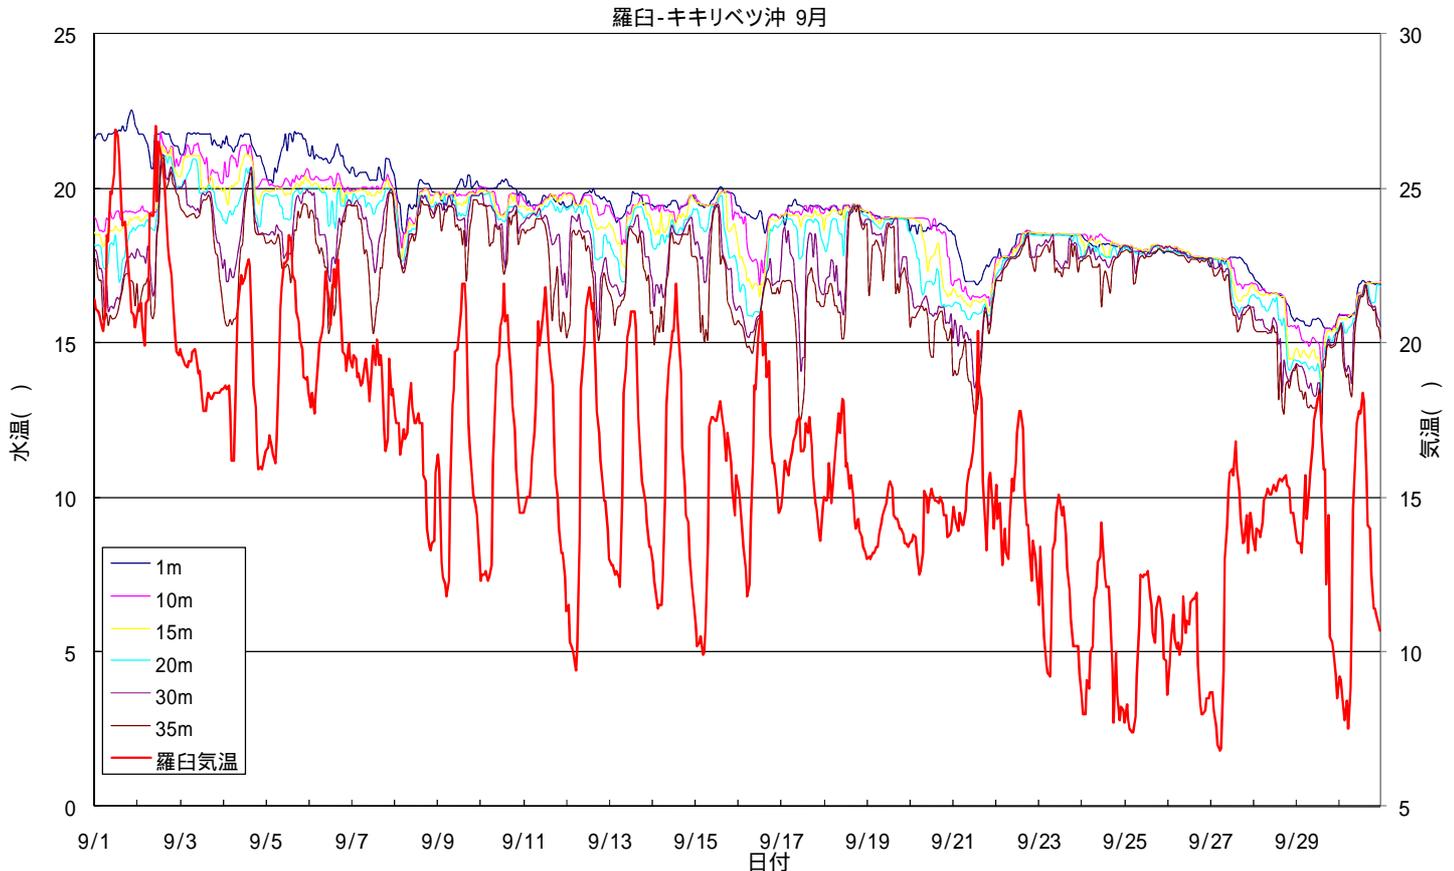
図-4.3.11 羅臼観測水温・気温の経時変化(9月)

図-4.3.11 に 9 月の水温および気温の経時変化を示す。この結果から羅臼沖の 9 月の水温状況を概観すると、概ね以下のとおりとなる。

水温は多少の上下はあるものの、水深 35m で 16～13℃、表面で 22～17℃へと下降している。夏期から秋期への移行と共に、気温は 23～13℃へ急速に下降しており、海水は熱容量が大きいため気温と連動しているものの、温度の下降は緩やかである。

水温鉛直分布は概ね表層の水温が最も高くなっており、水温の鉛直構造は安定しているが、9月22～27日は表面から大水深に至るまで水温が同一であり、規模の大きな鉛直混合をうかがわせる。気温も 10℃以下を示す場合もあり、気象擾乱と鉛直混合による海域全体の水温低下をうかがわせる。

気温や表層水温と連動しない底層の水温低下は、冷水塊の流入が疑われる。

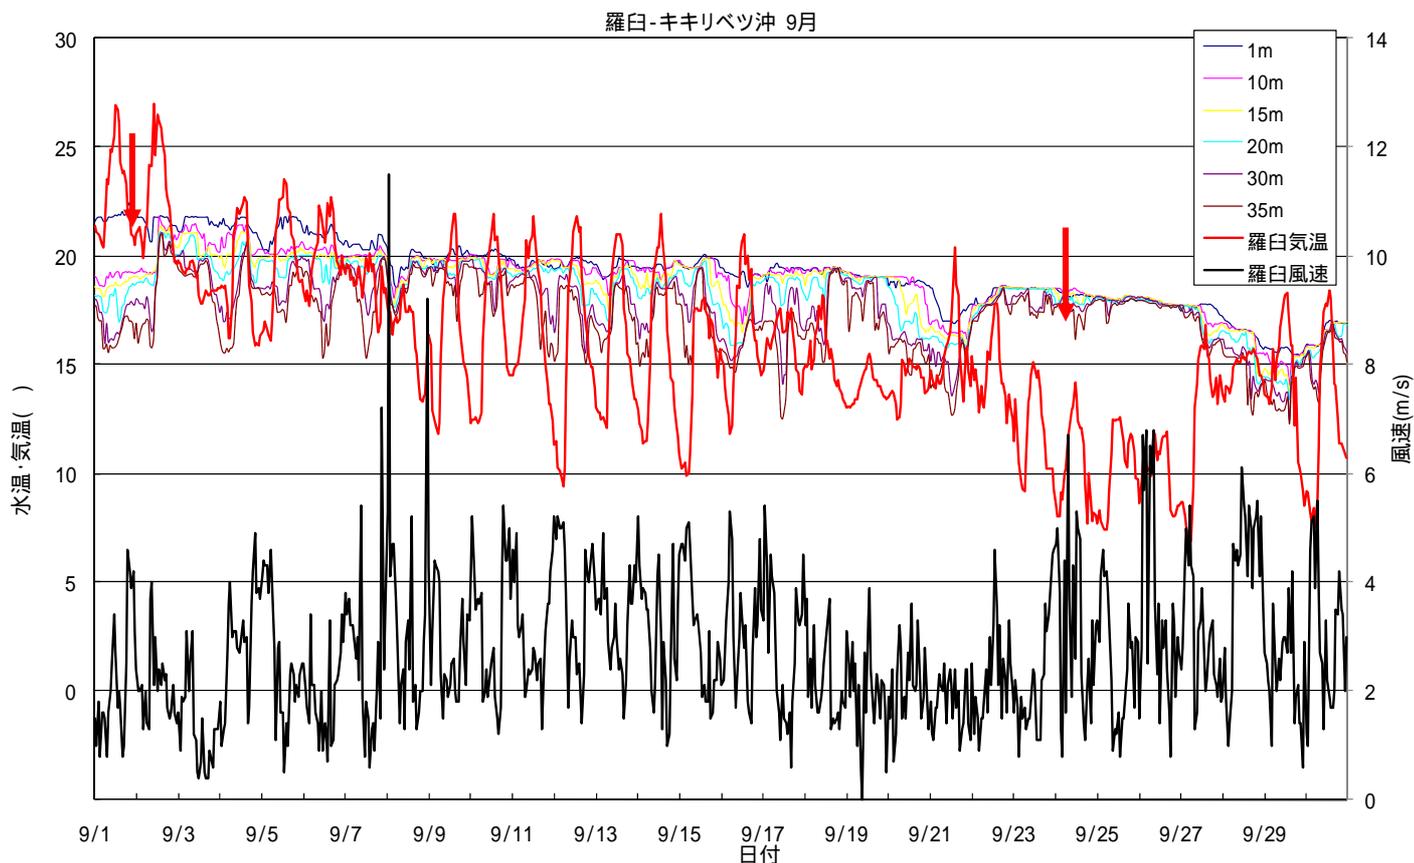
図-4.3.12 羅臼観測水温・気温・風速の経時変化(9月)
 (图中赤矢印は図-4.3.13 鉛直分布図化時刻)

気象擾乱による鉛直混合を確認するため、アメダス羅臼風速観測結果を追加した経時変化図を図-4.3.12 に示す。図-4.3.13 には、各層毎の 9 月平均水温、躍層が発達した時点(9月1日21時)、鉛直混合が促進されている時点(9月24日4時)の水温鉛直分布を示す。9月22～27日のように気温が低く風速が大きいと、表面から水深 35m に至るまで鉛直混合が促進され、水深 35m の水温は表層に合わせて一旦上昇するものの、気象擾乱が落ち着くと一層低下することがわかる。すなわち、高風速に伴う高波浪の発生により鉛直混合が促進され、水温は低くなったと考えられる。

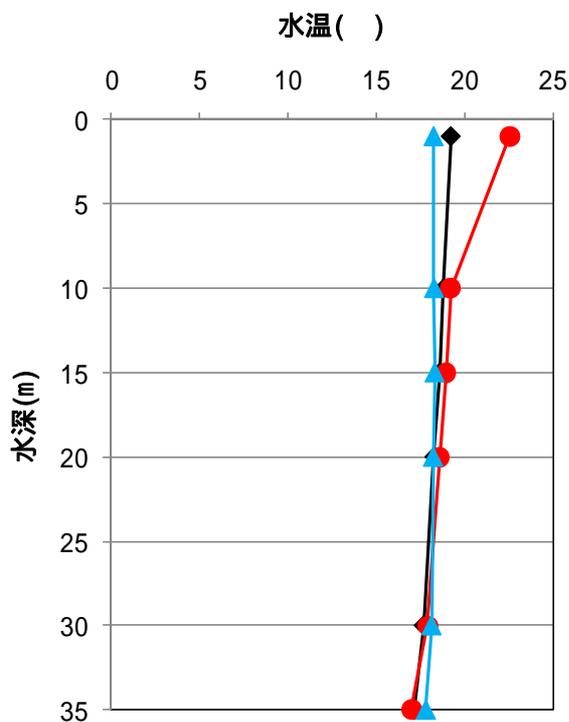
図-4.3.13 羅臼観測水温の鉛直分布(9月)

◆ 9月平均 ● 9/1 21時 ▲ 9/24 4時

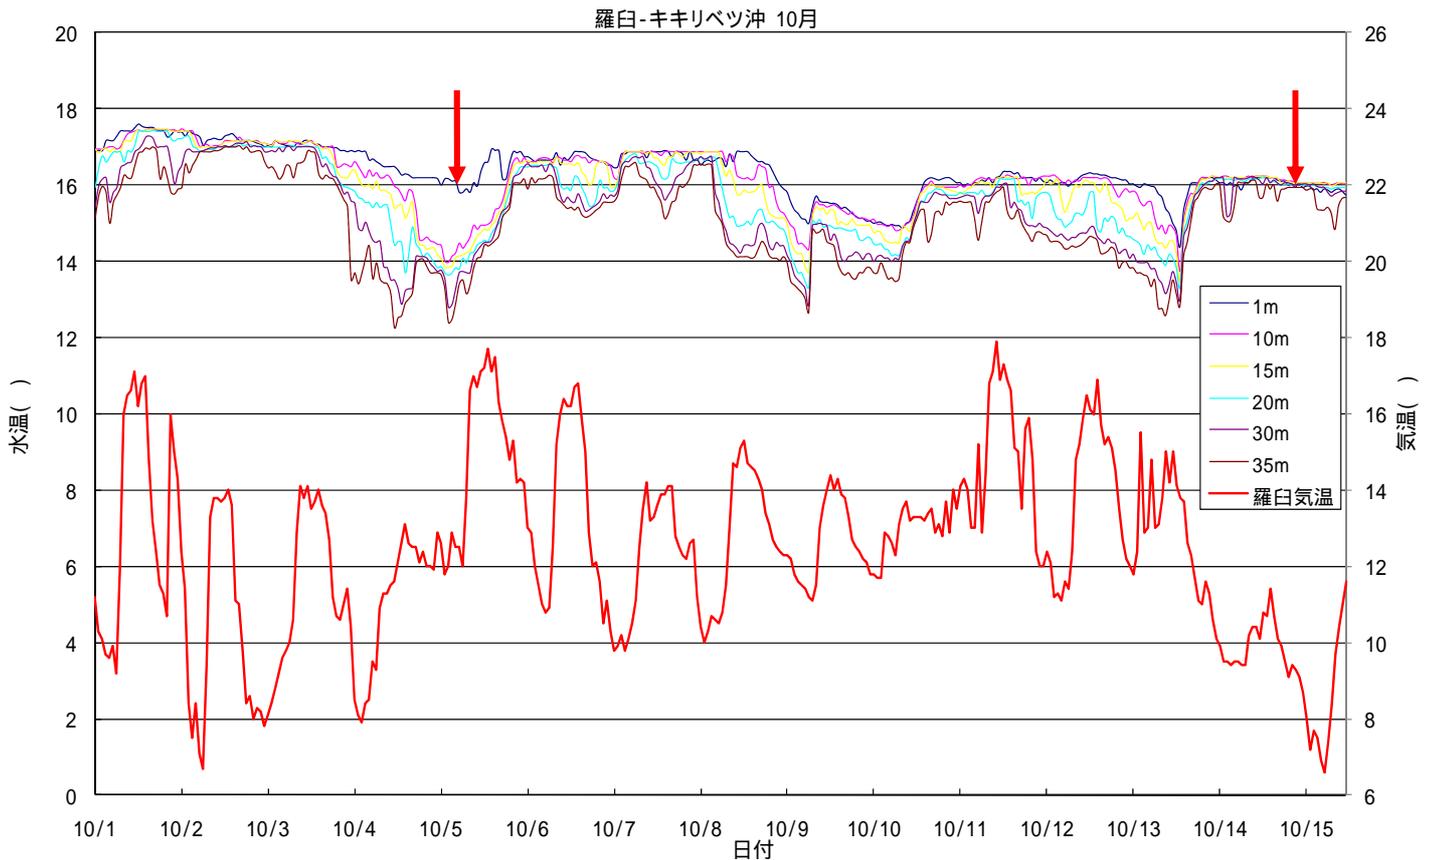
図-4.3.14 羅臼観測水温・気温の経時変化(10月)

図-4.3.14に10月の水温および気温の経時変化を示す。図-4.3.15には、各層毎の10月平均水温、躍層が発達した時点(10月5日3時)、鉛直混合が促進されている時点(10月14日21時)の水温鉛直分布を示す。この結果から羅臼沖の10月の水温状況を概観すると、概ね以下のとおりとなる。

水温は多少の上下はあるものの、水深35mで16~13、表面で17~16へと緩やかに下降している。夏期から秋期への移行と共に、気温は上下が激しいものの、8~18の間を推移する。

水温鉛直分布は概ね表層の水温が最も高くなっており、水温の鉛直構造は安定しているが、10月13~15日は表面から大水深に至るまで水温が同一であり、規模の大きな鉛直混合をうかがわせる。気温も7以下を示す場合もあり、9月と同様に気象擾乱と鉛直混合による海域全体の水温低下をうかがわせる。

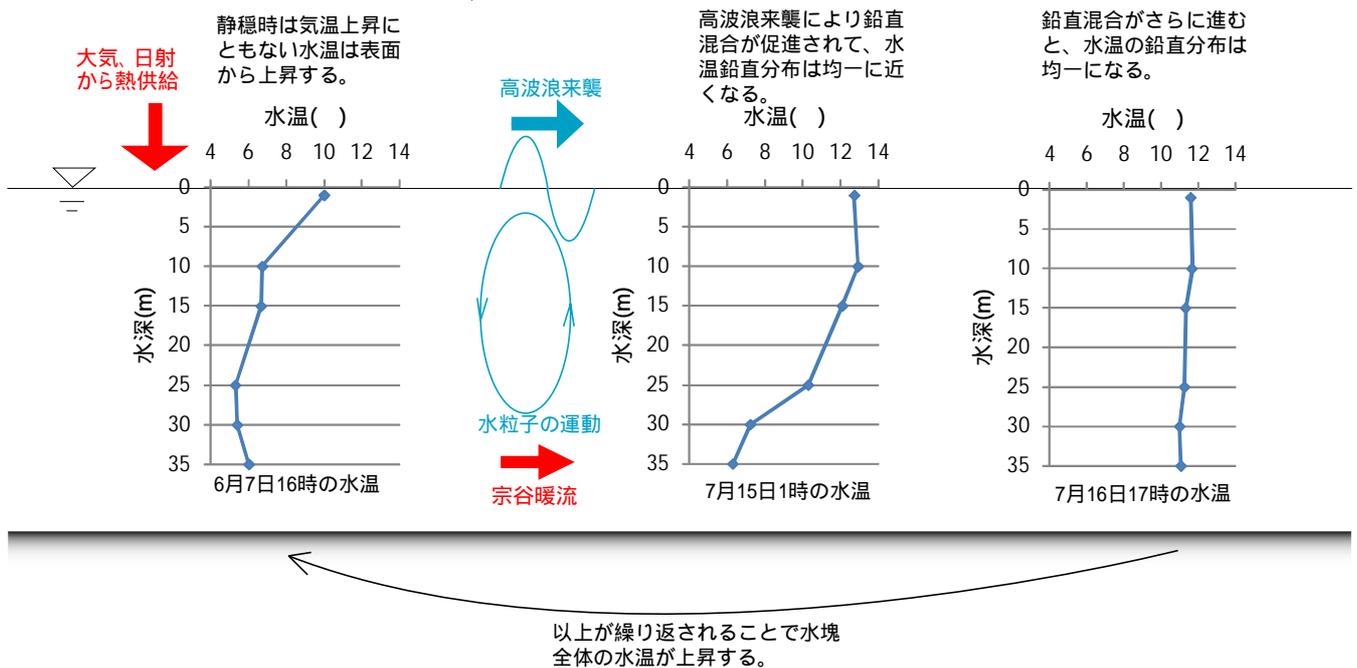
図-4.4.1 春期ウトロを例に取った水温鉛直構造変化の模式図

これまでに述べたウトロ・羅臼沖の水温鉛直構造の変化についてまとめる。図-4.4.1はウトロの春期を例にした水温鉛直構造の変化の模式図である。春期の気温の上昇と共に表層の水温も上昇し、水深が深い部分へ熱が移動するものの、自然対流による熱の移動なので、海底近くの水温の上昇には時間がかかる。しかし、高風速および高波浪の来襲により水塊の鉛直混合が促進され、海底でも水温が上昇し、鉛直分布は均一に近くなる。これが繰り返されることに加えて宗谷暖流が流入することで、水塊全体の水温が上昇する。これは、夏期から秋期への気温低下でも同様であり、鉛直混合により海底の水温は一旦上昇するものの、気象擾乱が落ち着いた後には海底の水温は一層低下することとなる。

すなわち、波浪は海水をかき混ぜて、表層の熱を海底まで行き渡らせる機能を持つと言える。また、大気から海水表層に酸素が供給され、鉛直混合により酸素を高濃度で含む水塊が表層から底層に至ることで、底層の貧酸素化が抑制される。

厄介者扱いされる高波浪であるが、これもまたウトロ・羅臼沖の水温環境の安定に不可欠な要素であると考えられる。
