平成23年度

世界遺産保全緊急対策事業
(河川工作物改良の効果検証)

報告書

北海道森林管理局

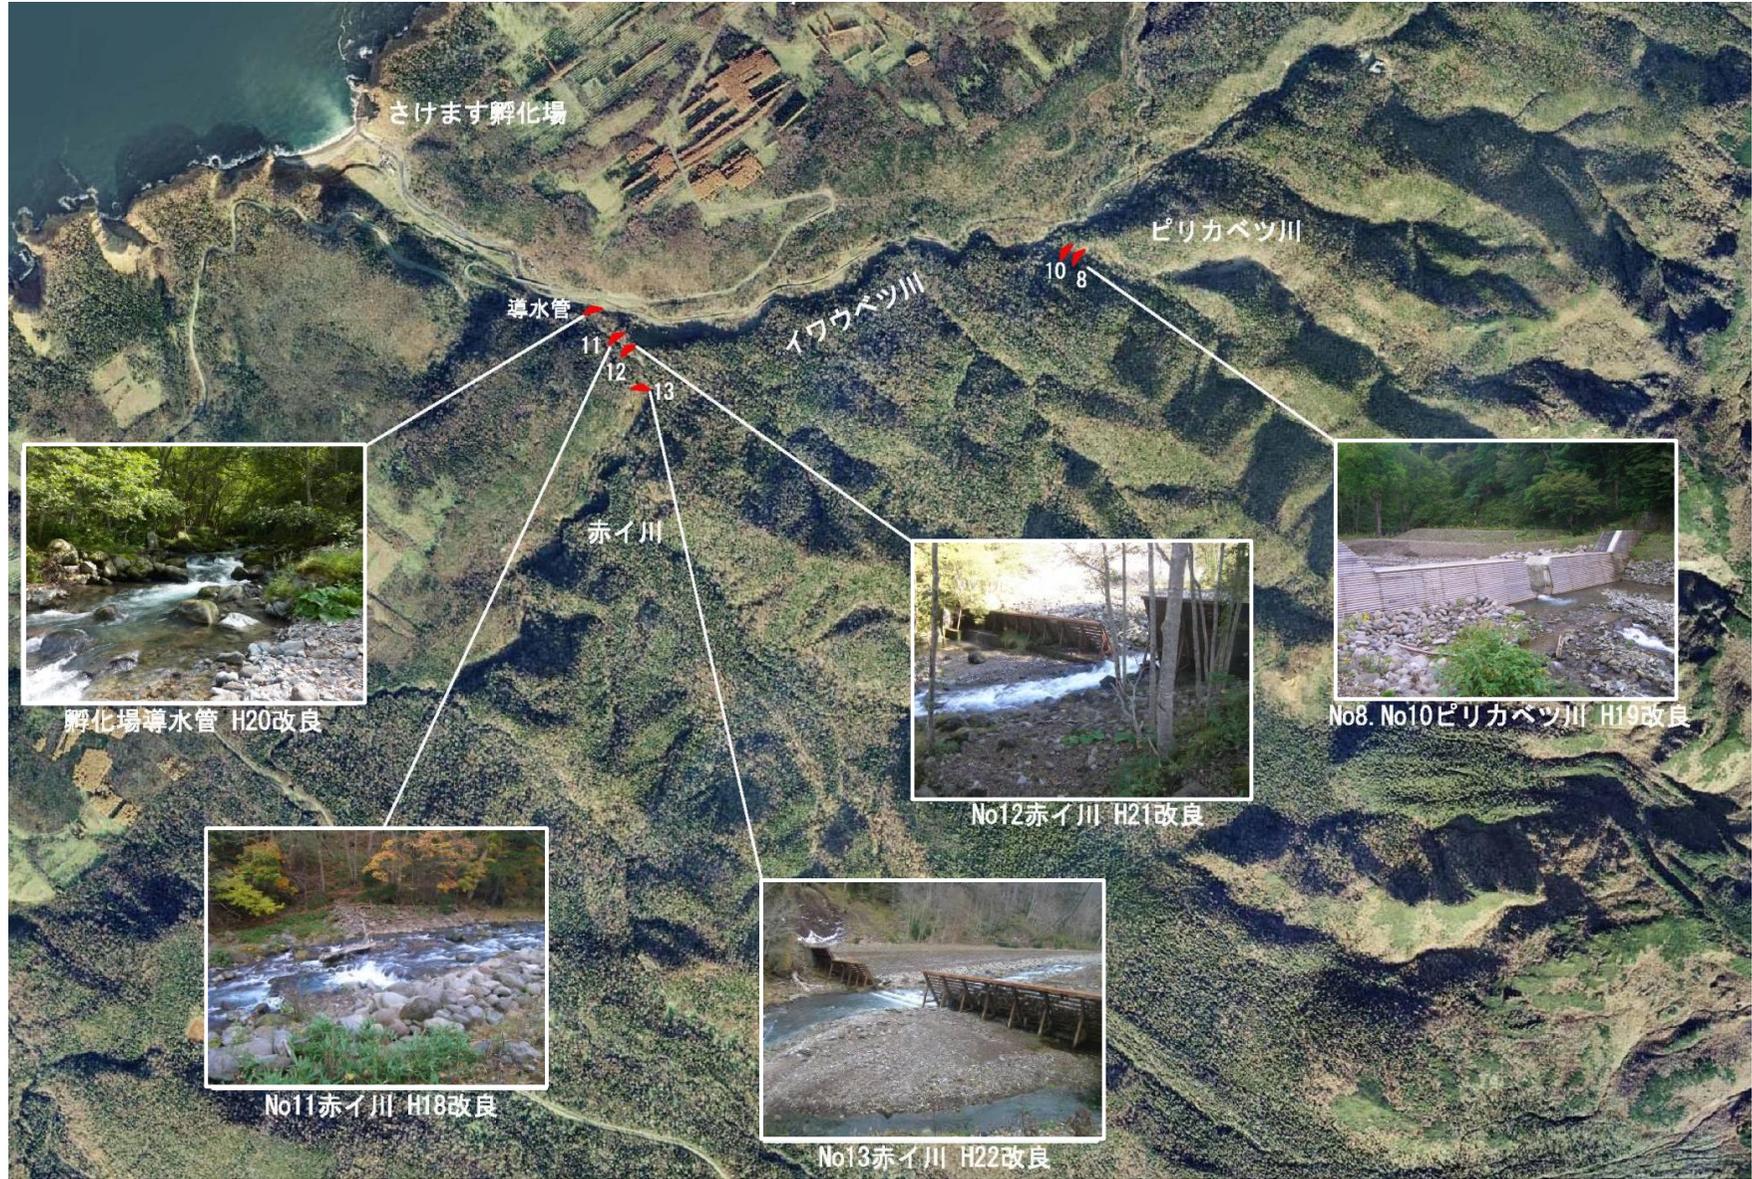
図 2.2 調査対象河川工作物（改良箇所）の位置

本調査では、イワウベツ川支流赤イ川の No. 11 コンクリート床固工（H18 年度改良：林野庁）、No. 12 鋼製えん堤（H21 年度改良：林野庁）、No. 13 鋼製えん堤（平成 22 年度改良：林野庁）、ピリカベツ川の No. 8, 10 コンクリートえん堤（平成 19 年度改良：林野庁）の 5 基、さらには赤イ川のふ化場導水管（平成 20 年度改良：斜里町）の改良効果を検証した。

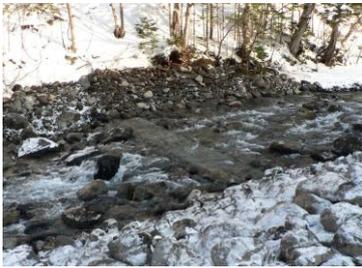
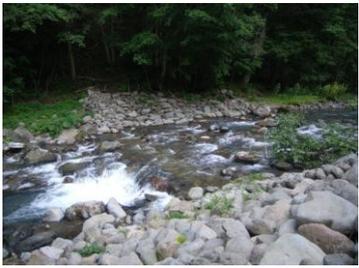
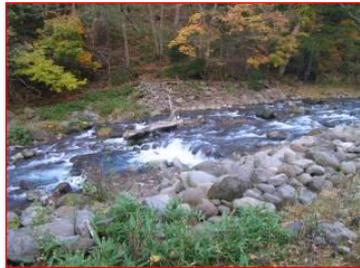
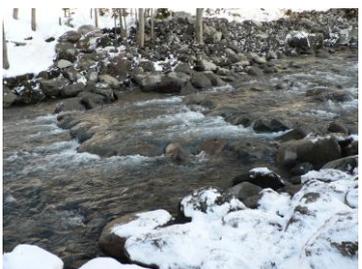
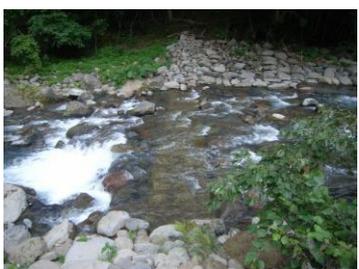
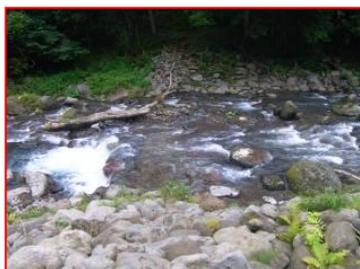
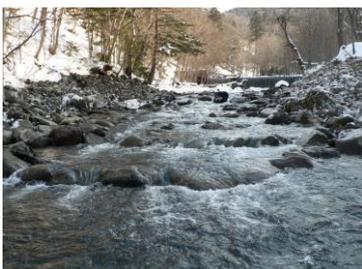
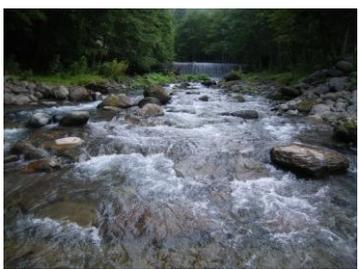
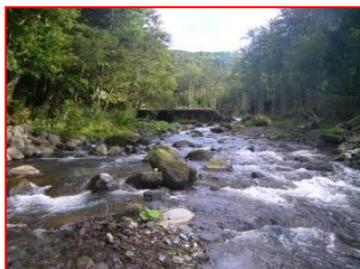
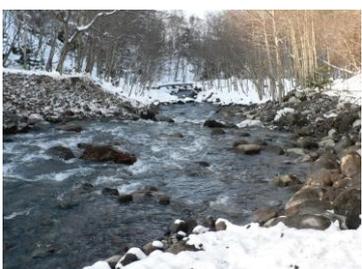
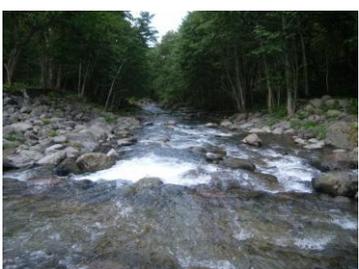
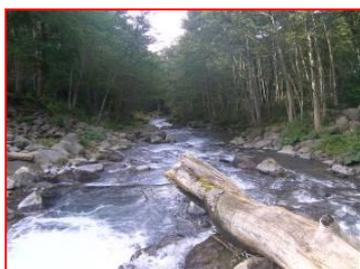
図 2.3 赤イ川 No. 11 コンクリート床固工の経年状況

赤イ川のイワウベツ川合流点より約 180m 上流の地点に位置する。昭和 46 年度に設置され、設置当時は堤長 30.0m、改良前の堤高は 2.5m、落差は 2.1m であった。

平成 18 年度に改良工事が実施され、堤体の切り下げと堤体の上・下流で自然石による斜路（玉石連結帯工と玉石置き）の設置により落差が解消された。

なお、玉石連結工の変動により、堤体切り下げ部の下流左岸側で段差が生じていたが、魚類の遡上を阻害する段差ではなかった。

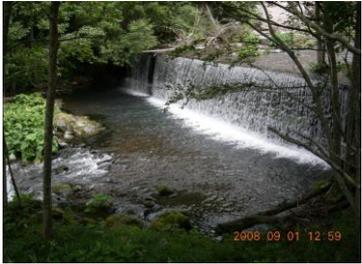
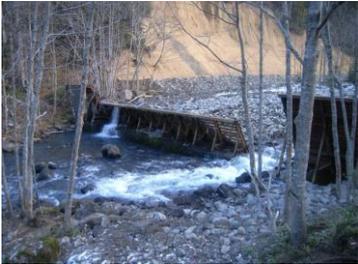
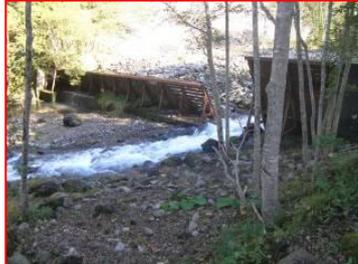
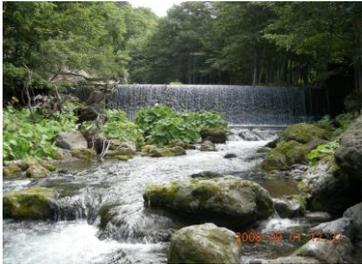
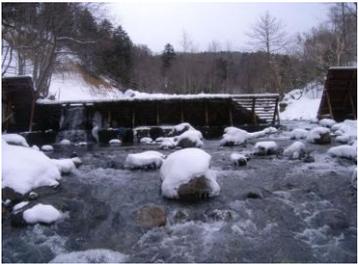
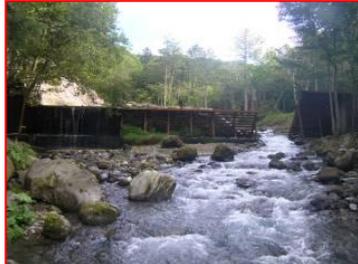
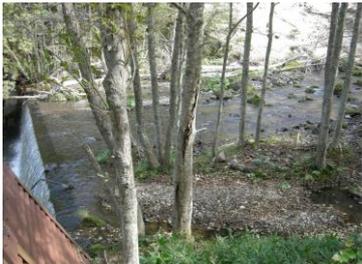
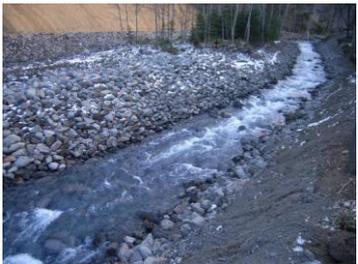
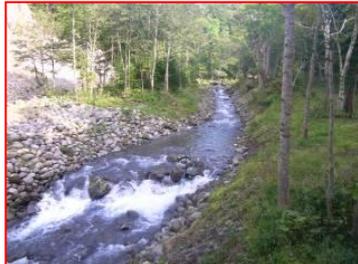
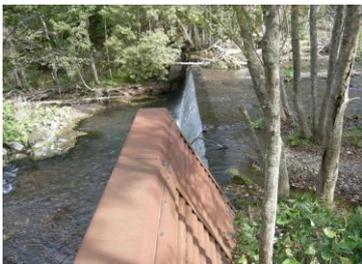
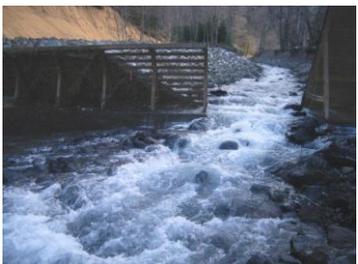
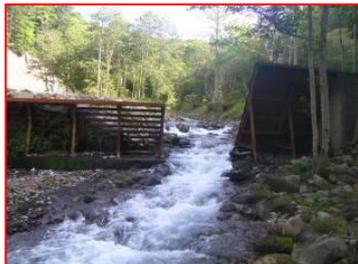
図 2.4 赤イ川 No.12 鋼製えん堤の経年状況

前述の No.11 コンクリート床固工の上流約 60m に位置する鋼製ダムである。

平成 21 年度に改良工事が実施され、堤体に幅 4m のスリットが設けられた。スリット下流側には玉石連結による魚道斜路を設置し、上流側では右岸川崩壊地の木柵工、護岸工により崩壊地の安定化対策が実施されている。また左岸側では掘り込み流路を新設し、河道を切り換えている。流路法面には玉石を置いている。

平成 23 年度では、えん堤直上流部で玉石が移動しており、そこに土砂が堆積して河道内に段差が生じていたが、魚類の遡上を阻害する段差ではなかった。

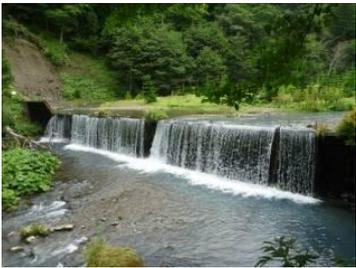
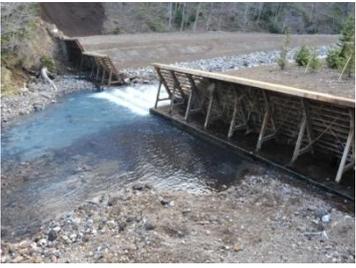
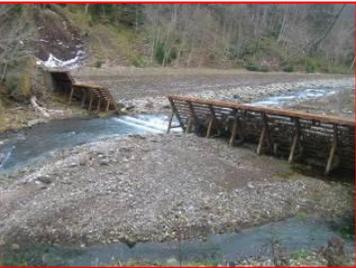
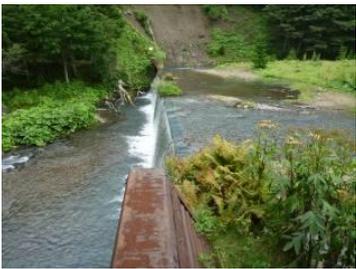
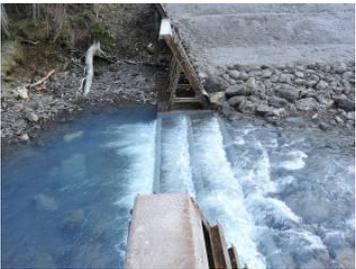
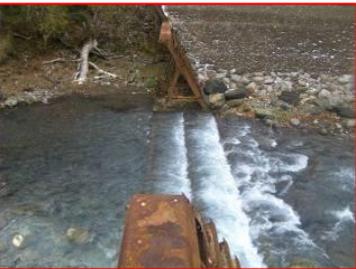
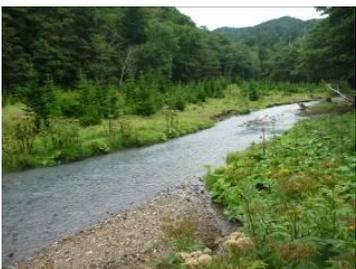
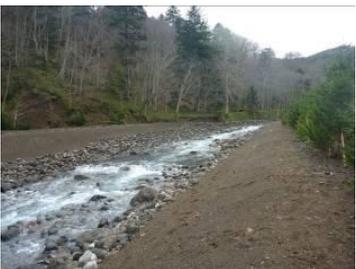
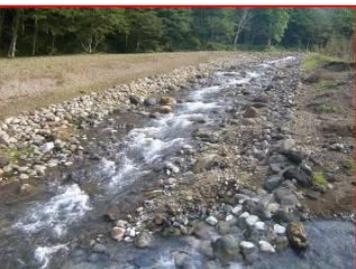
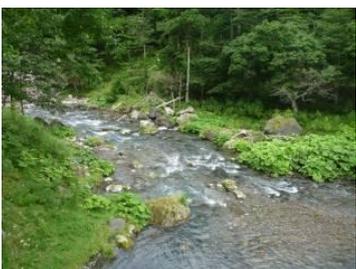
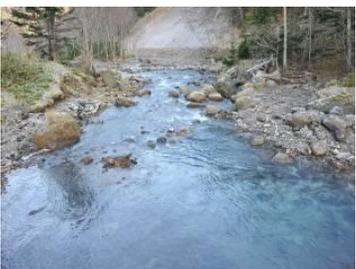
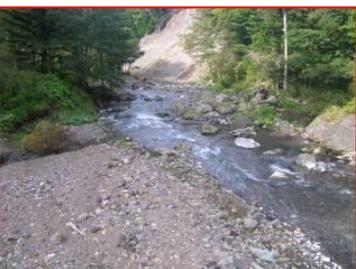
図 2.5 赤イ川 No.13 鋼製えん堤の経年状況

前述の No.12 鋼製えん堤の上流約 140m に位置する鋼製ダムである。

平成 22 年度に改良工事が実施され、堤体に幅 10m のスリットを設けられた。スリット上流側は掘り込み流路であり、流路法面には玉石が置かれている。さらには、約 25m ピッチで玉石連結による無落差の帯工が 3 列設置されている。右岸崩壊地は法面工が施されている。

平成 22 年 12 月 3 日の降雨（日雨量 114.5mm：気象庁宇登呂観測所）により、スリット左岸上流の整形法面部が崩れて下流に流出し、左岸に新たな流路が出現した。

平成 23 年度では、堤体上流側の土砂流下が進行しており、下流左岸側の砂州が発達していた。

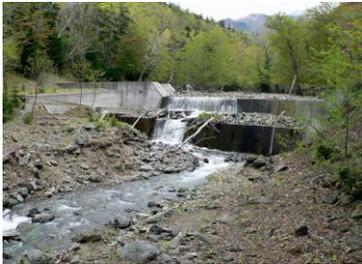
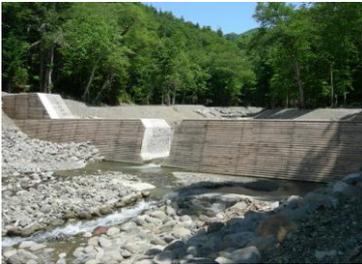
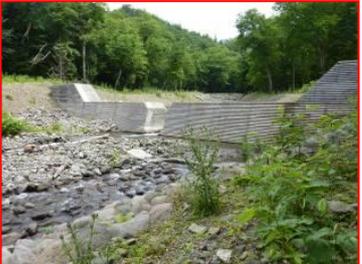
年 度	H18	H21	H23
堤体部①

平成 3 年度設置の上流側の本ダム堤体 (No. 8) と平成 4 年度設置の下流側の副ダム堤体 (No. 10) からなる 2 段式の治山ダムである。

平成 19 年度に改良工事が実施され、本ダム (No. 8) には幅 2m のスリットを設けると共に、副ダム (No. 10) の間には増水時の衝撃緩和と洗掘防止などを目的として、深さ 80~120cm のプール形成と巨石埋設も行われた。また、本ダム (No. 8) 上流側では河岸と河床の安定化のために巨石連結格子柵を用いた帯工及び石張護岸が設置されており、副ダム (No. 10) 下流側では石張流路工 (石張りの下にコンクリートブロック帯工を 2 箇所埋設) が設置されている。

平成 23 年度では、スリット下流部のプールで上流から流下してきた土砂の堆積が進んでおり、下流側の滯筋が当初の 2WAY から複数化の傾向にあった。

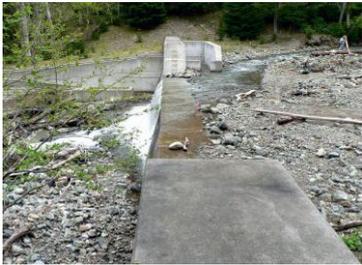
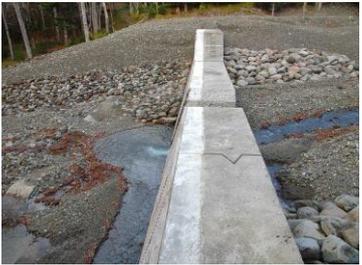
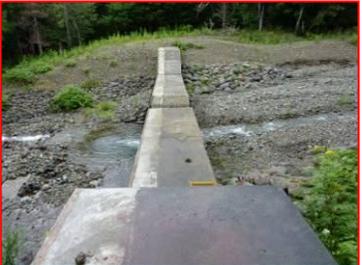
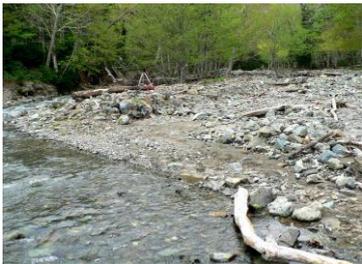
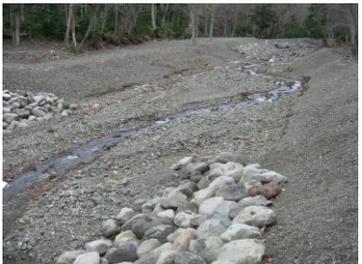
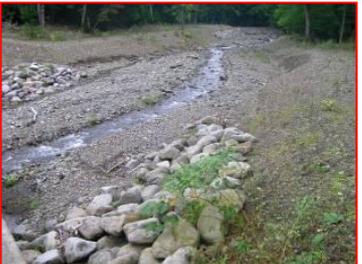
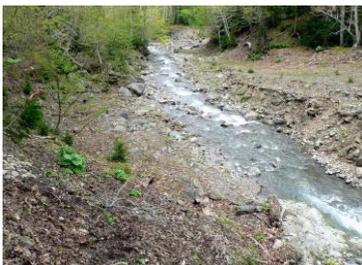
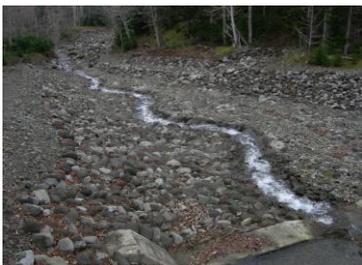
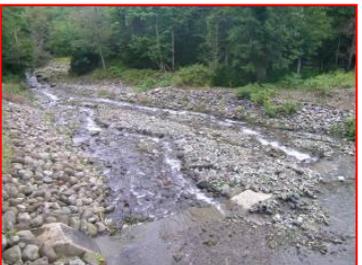
図 2.6 ピリカベツ川 No. 8, 10 コンクリートえん堤の経年状況

堤体部②

堤体 上流側

堤体 下流側

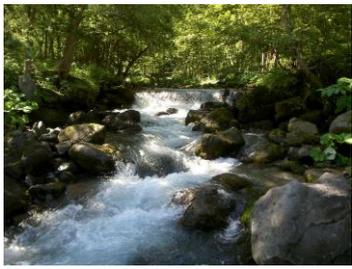
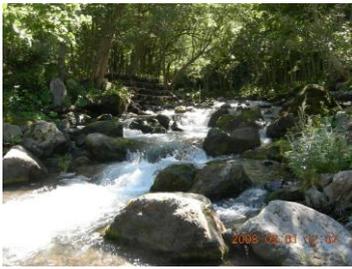
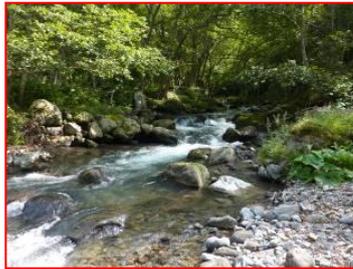
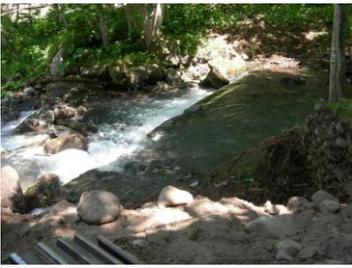
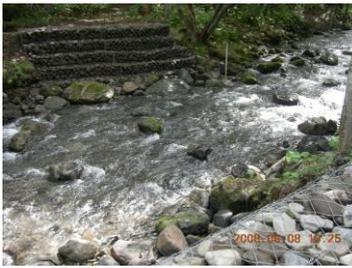
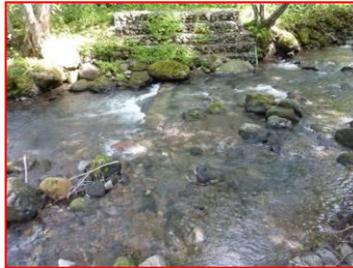
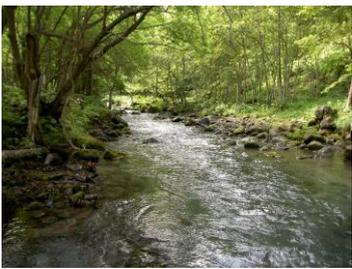
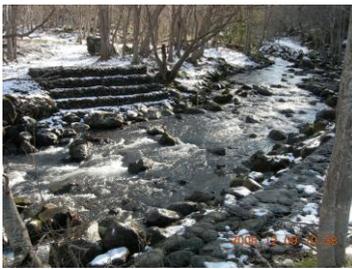
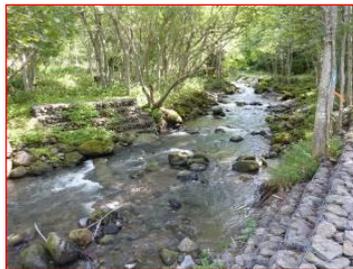
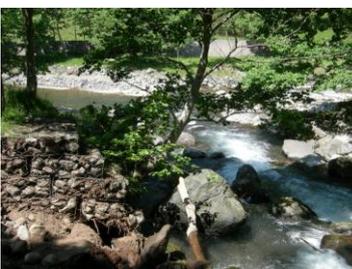
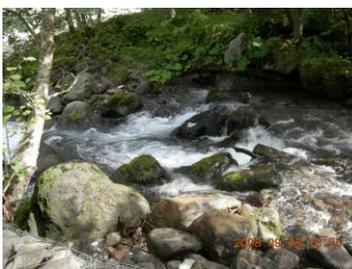
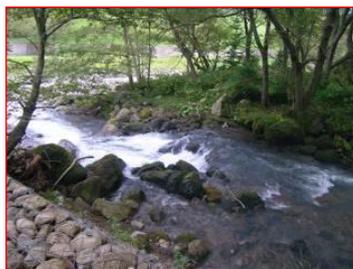
図 2.7 赤イ川 ふ化場導水管の経年状況

赤イ川のイワウベツ川合流点より約 20m 上流地点に位置し、昭和 55 年に設置されたたさけ・ますふ化場への導水管の横断部である。当初は河床より低い位置に埋設されていたが、次第に下流側の河床が低下し、落差が形成されたため、改良前の落差は 1.5m となっていた。

平成 20 年度にふ化場施設の改修が行われ、これに合わせて導水管の埋設深を下げ、落差を解消した。施工直後より 30~40cm の水面落差があるが、巨石が組み合わさった状態であり、魚類の遡上を阻害するような落差ではなかった。

年 度	H18	H21	H23
導水管 直下流部

導水管 横断部

導水管 上流側

導水管 下流側

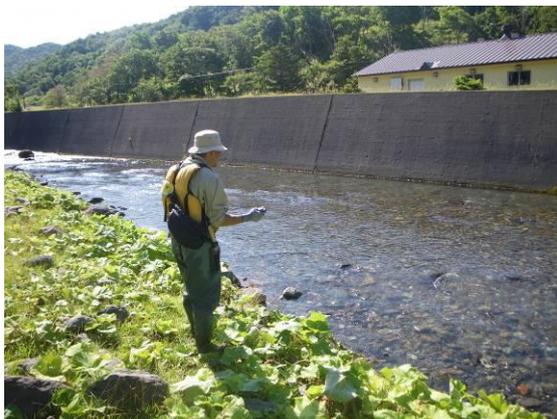
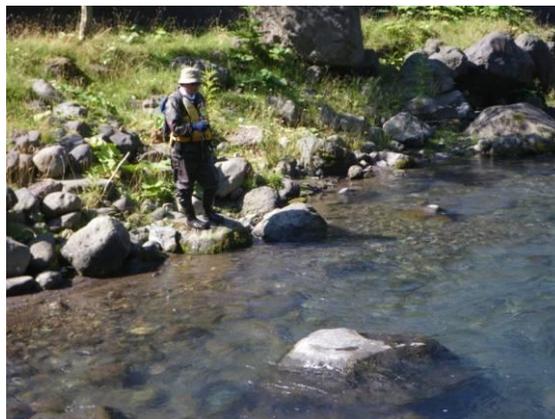
写真 3.1 サケ科魚類の遡上・産卵状況調査の実施状況

各調査区間内におけるサケ科魚類 3 種（サクラマス、カラフトマス、シロザケ）について、陸上からの目視により、以下の基準にて遡上個体数のカウントを行った。なお、調査の際は水中が良く確認できるように偏光サングラスを着用した。

各調査区間内におけるサケ科魚類3種（サクラマス、カラフトマス、シロザケ）の産卵床について、陸上からの目視により、以下の基準にてカウントを行った。なお、調査の際は水中が良く確認できるように偏光サングラスを着用した。

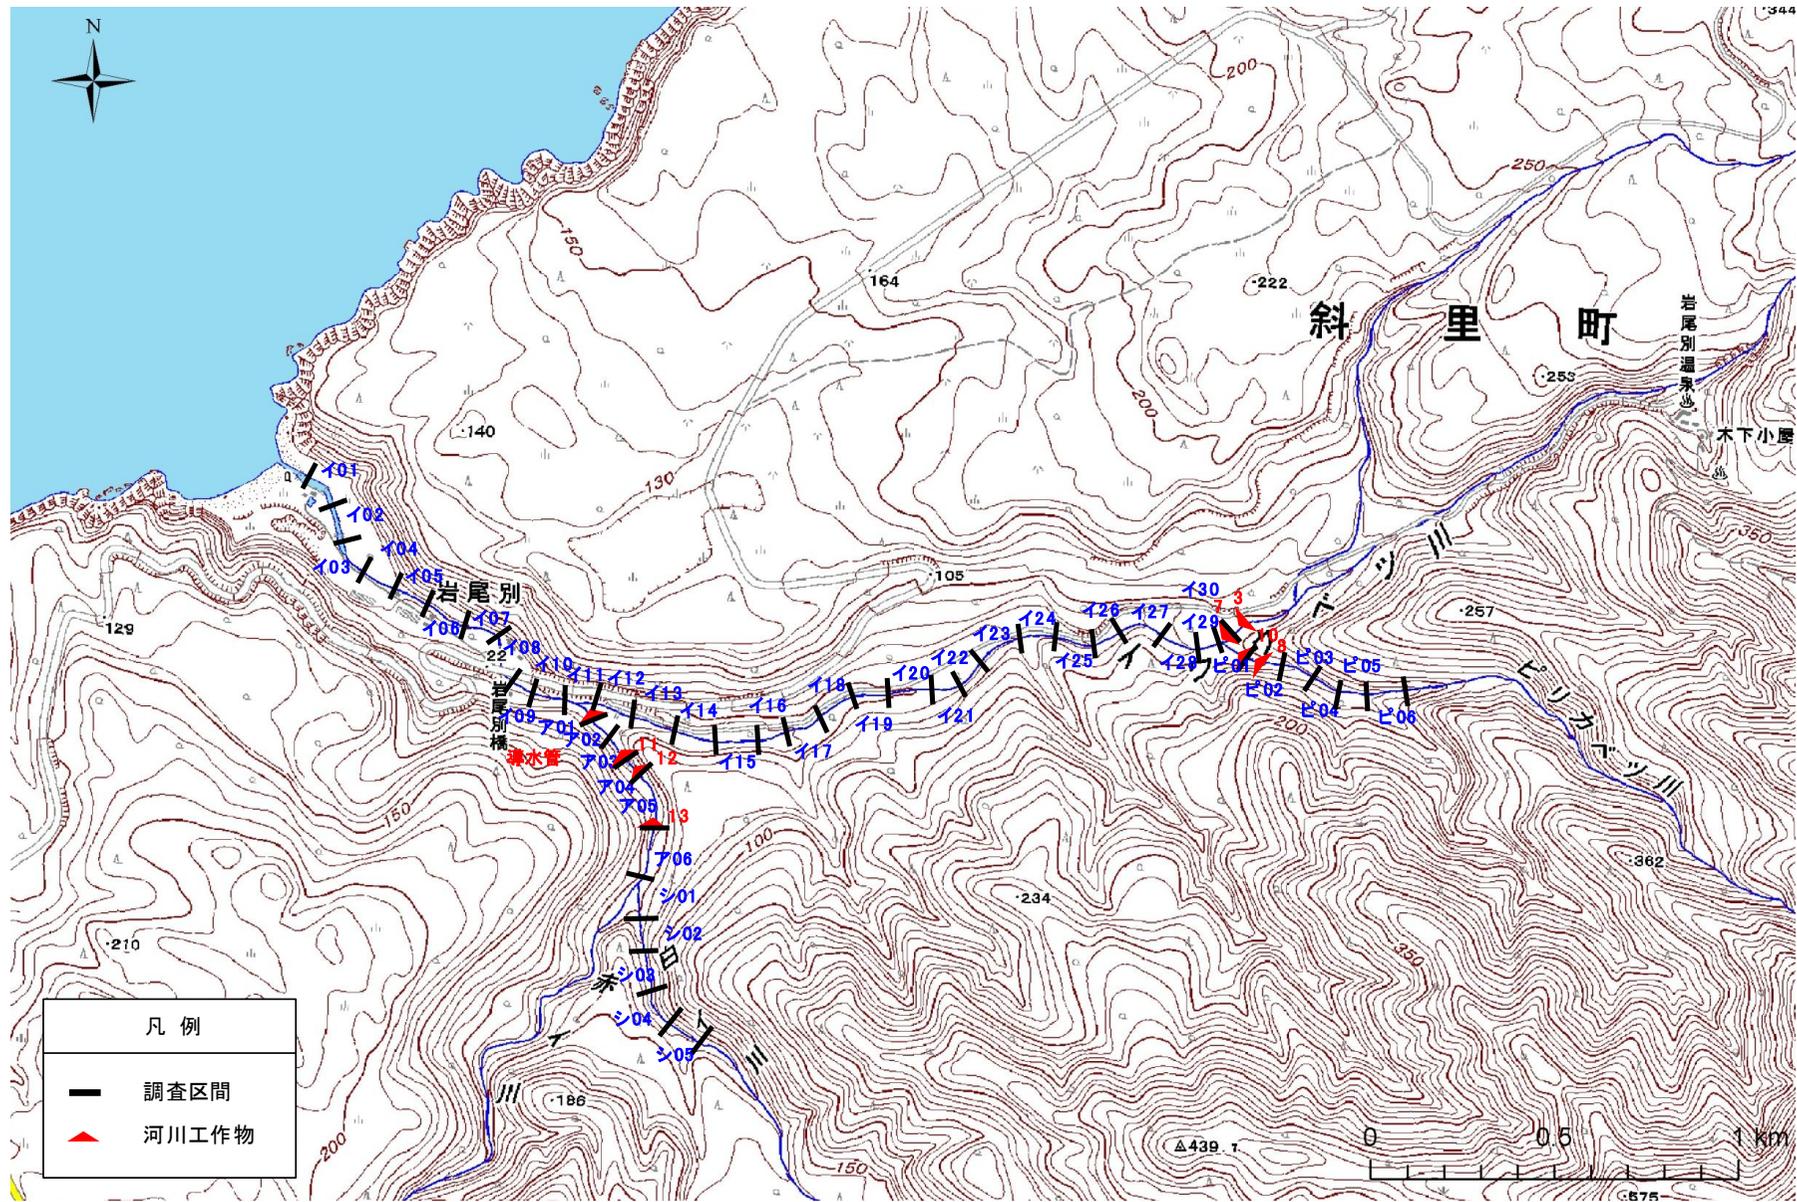
図 3.1 サケ科魚類の遡上・産卵状況調査位置

図 3.1 に示したとおり、イワウベツ川、赤イ川、白イ川およびピリカベツ川に約 100m 毎の小区間を設定した。

イワウベツ川、赤イ川およびピリカベツ川については平成 22 年度と同区間とした。白イ川については、平成 22 年度に赤イ川 No. 13 鋼製えん堤の改良工事が終了したことでサケ科魚類の遡上・産卵が期待されたことから、本年度から調査区間を新規に設定した。

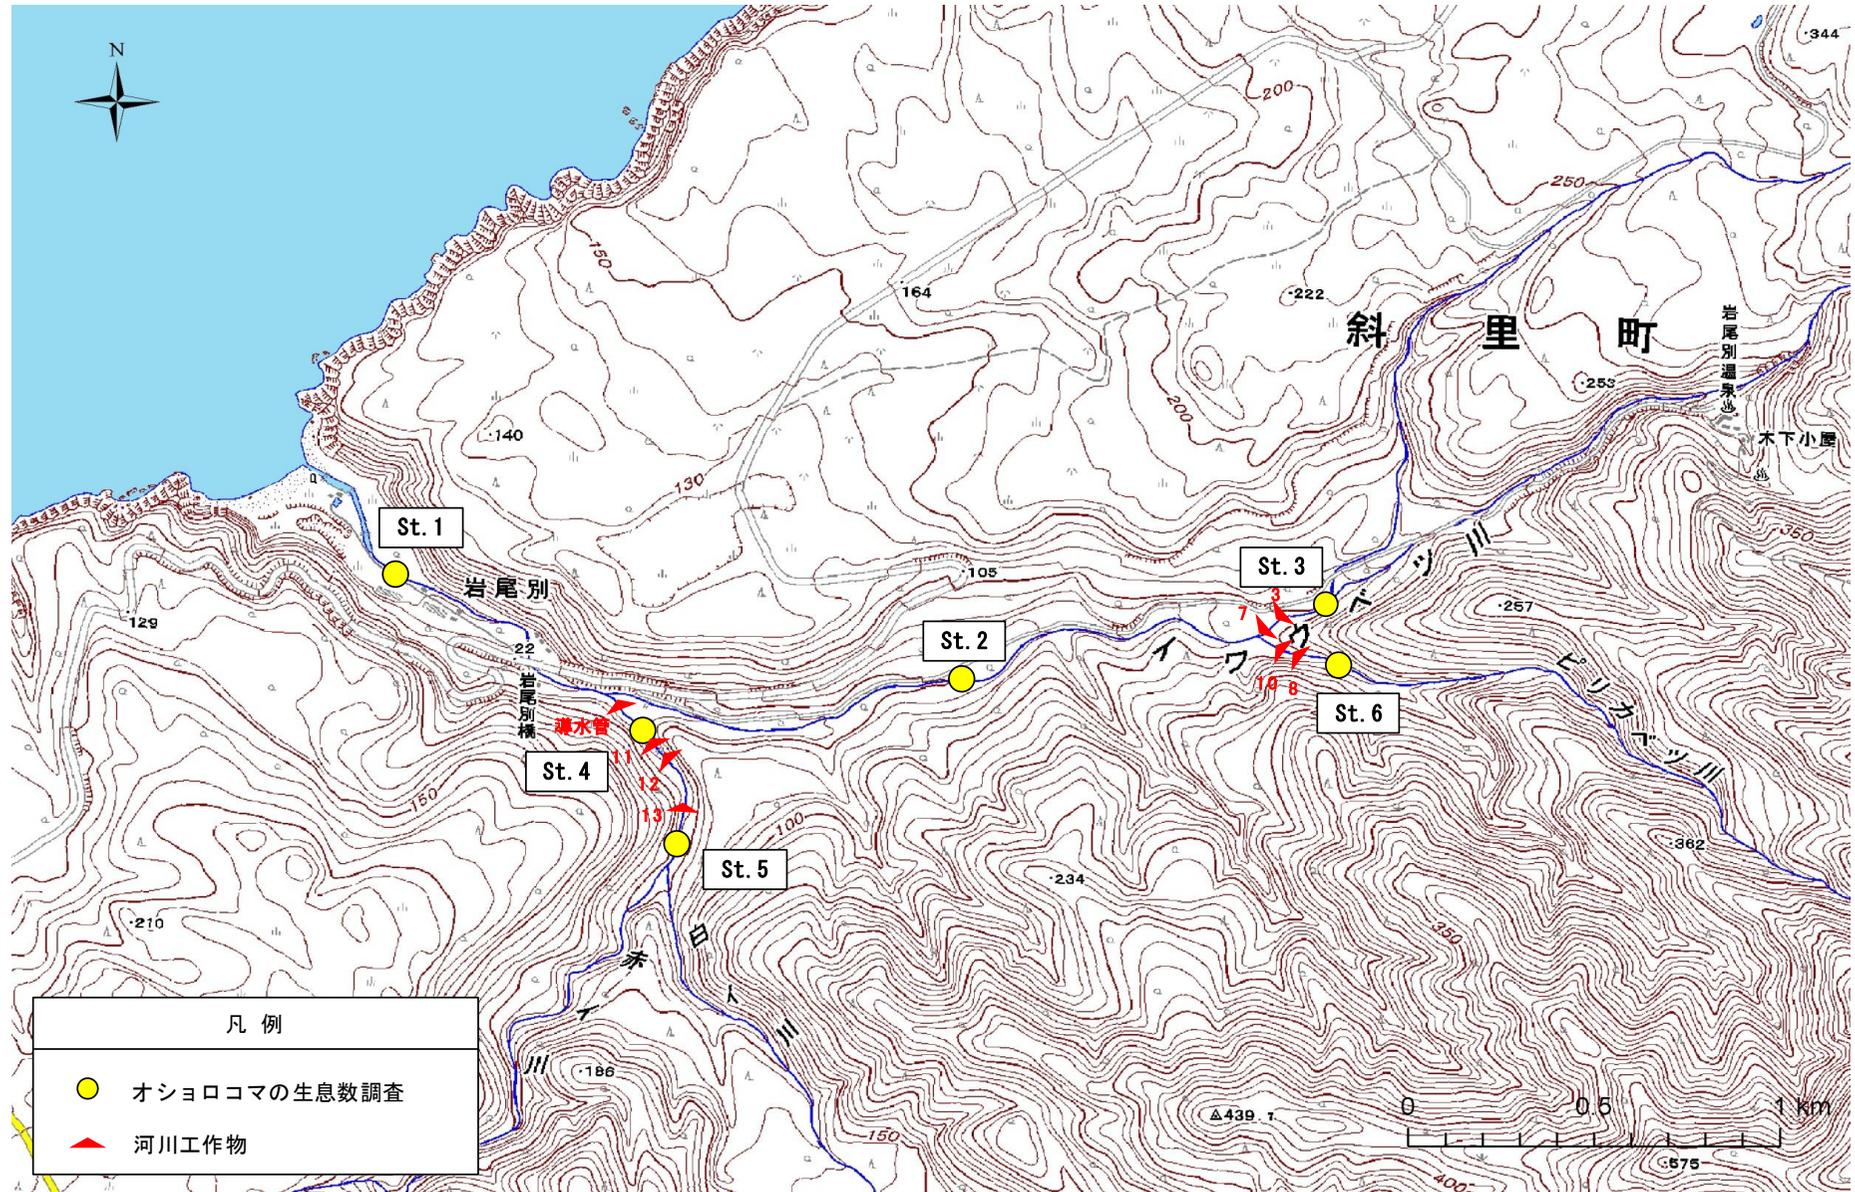
図 3.2 オシヨロコマの生息数調査位置

図 3.2 に示したとおり、計 6 地点にて実施した。各地点の概要を表 3.1 に示す。

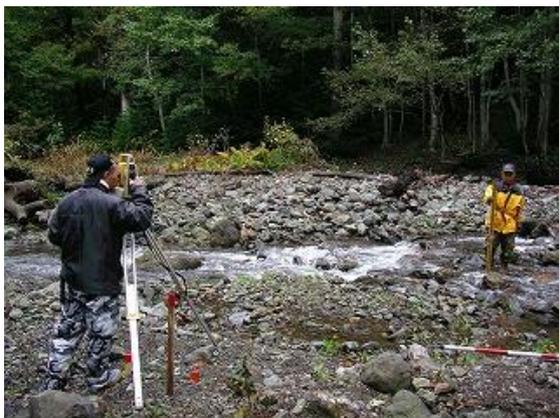
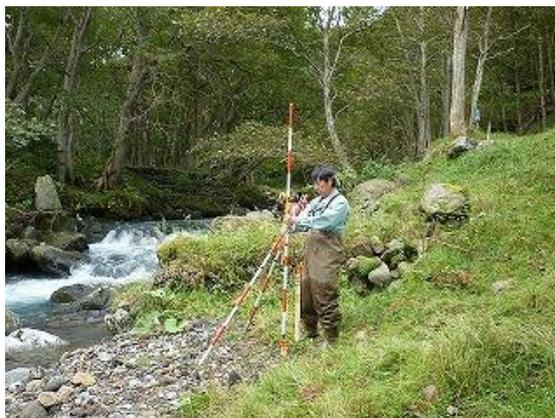
写真 3.3 河川形状調査の実施状況

平成 18～22 年度に改良施工した河川工作物の上、下流域における河床の変動を把握するため、赤イ川とピリカベツ川のイワウベツ川合流点から 100m 下流の地点を起点として河川の縦断測量、横断測量を実施した。

上流側には計 5 点の測点を設定し、工作物から 20m ピッチで 4 点、5 点目を 40m ピッチとした。下流側には支流と本流の合流点まで 20m ピッチで測点を設定した。

縦断測量の河川中心測点から横断測量を実施した（ただし、赤イ川とピリカベツ川の合流点とその 100m 下流地点については実施せず）。

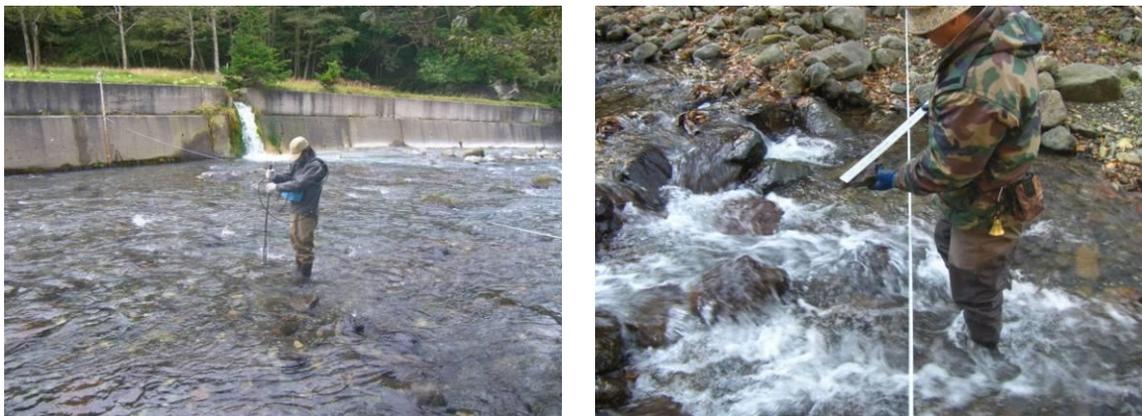
写真 3.4 河川環境調査の実施状況

平成 18～22 年度に改良施工した河川工作物の上、下流域における河床の変動を把握するため、各河川の水深、流速、礫構成、水位・流量を観測した。調査で使用した観測機器の概要は表 3.3 に示したとおりである。

河川工作物の上下 40m (縦断測量 2 点目) の流心にて計測した。10 月 26 日～28 日に 1 回実施した。

横断測量の測線上で 0.5m ピッチの点に存在する礫の大きさ (長径、短径、厚さ) を計測した。計測区間は草本類の繁茂状況を目安として春先の湛水域とした。10 月 26 日～28 日に 1 回実施した。

イワウベツ川下流、赤イ川、イワウベツ川上流の計 3 地点 (図 3.3 参照) に自記式水位計を設置し、7 月 14 日～12 月 15 日の期間で水位連続観測を行った。また、同期間中にそれぞれの調査地点において流量観測を 26 回実施した。各自記式水位計の設置状況は表 3.4 に示したとおりである。

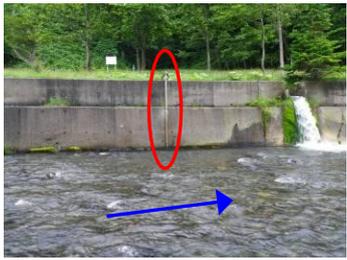
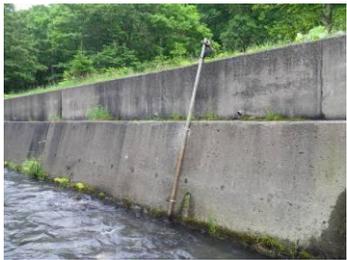
表 3.4 自記式水位計の設置状況

地点名	イワウベツ川下流	赤イ川	イワウベツ川上流
設置箇所 の座標	N44-06-09.7	N44-06-07.1	N44-06-15.6
	E145-03-00.8	E145-03-10.7	E145-04-26.6
水位計0m点 の標高	21.756 m	35.545 m	87.428 m
設置状況 写真

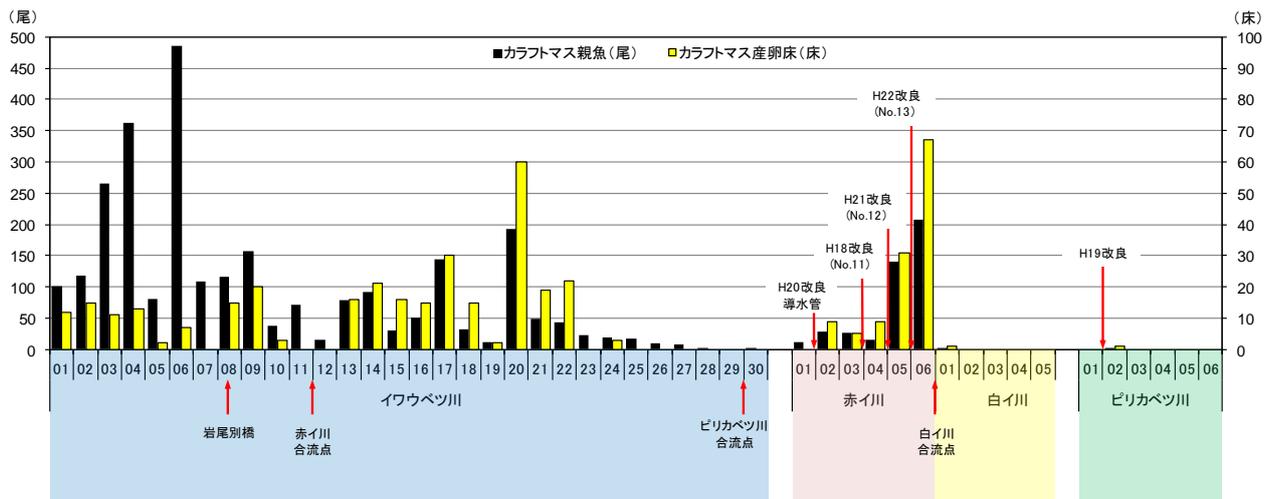
図 4.1 カラフトマス親魚と産卵床の区間別総確認数の比較

本年度調査で確認されたカラフトマスの親魚は総計 3,160 尾、産卵床は総計 440 床であった。親魚はイワウベツ川の岩尾別橋の下流区間で多く確認された。また、産卵床はイワウベツ川の区間イ 20、赤イ川の区間ア 06 (No.13 鋼製えん堤の上流側) で多く確認された。

なお、白イ川とピリカベツ川では、改良工事後に初めてカラフトマスの親魚と産卵床が確認された。

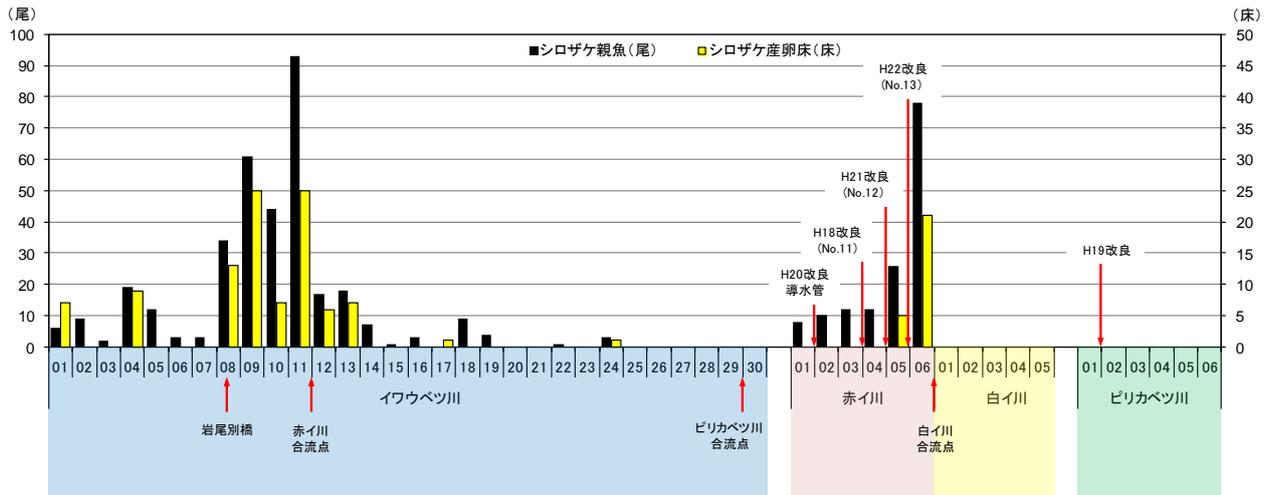
図 4.5 シロザケ親魚と産卵床の区間別総確認数の比較

本年度調査で確認されたシロザケの親魚は総計 495 尾、産卵床は総計 127 床であった。親魚、産卵床ともにイワウベツ川の区間イ 11（赤イ川合流点付近）と赤イ川の区間ア 06（No. 13 鋼製えん堤の上流側）で多く確認された。

なお、過年度同様、白イ川とピリカベツ川ではシロザケの親魚と産卵床は確認されなかった。

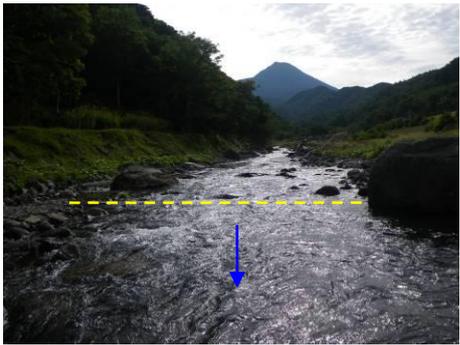
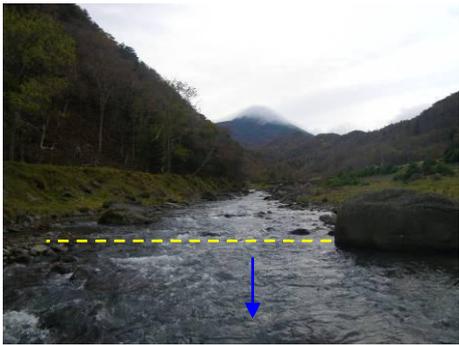
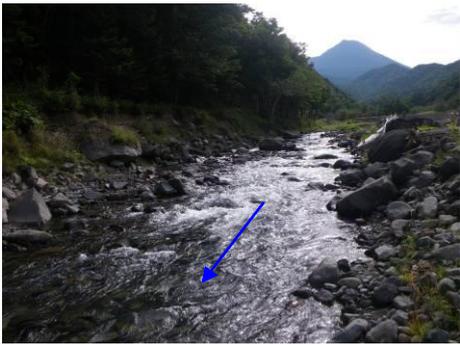
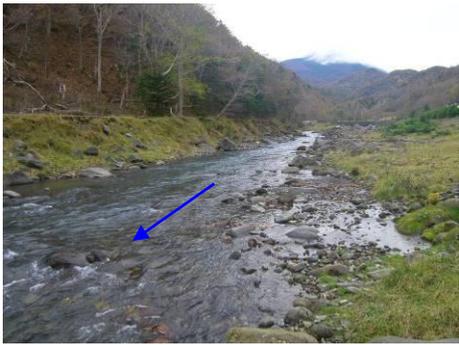
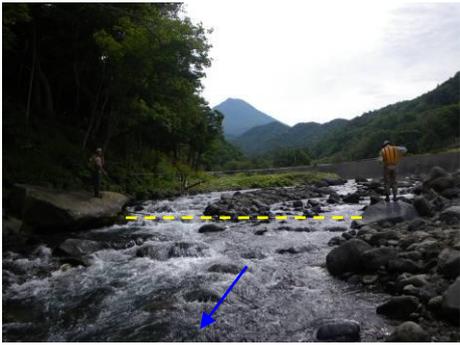
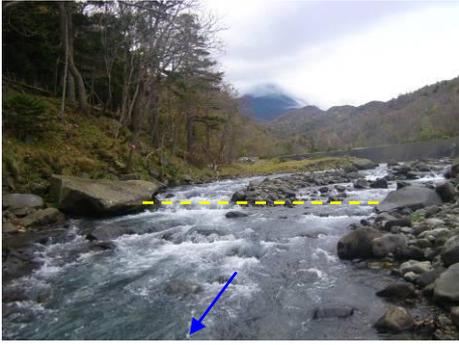
表 4.11 St.1 の調査時状況

地点名		St.1 (イワウベツ川下流)	
特徴		蛇行後の直線状河道区間で、調査区間の下流側は平瀬、上流側は早瀬である。河道内や水際に点在する大石で、流速に変化が生じている。	
位置座標		起点 (N44-06-19.2, E145-02-44.4)、終点 (N44-06-17.7, E145-02-48.9)	
区間距離		110m	
調査日		平成 23 年 8 月 30 日	平成 23 年 10 月 25 日
調査時刻		8:25～	7:55～
天候		曇り	曇り
気温		19.3℃	12.0℃
水温		15.3℃	8.5℃
平均川幅		8.6m	8.7m
区間面積		946m ²	957m ²
状況写真	起点付近

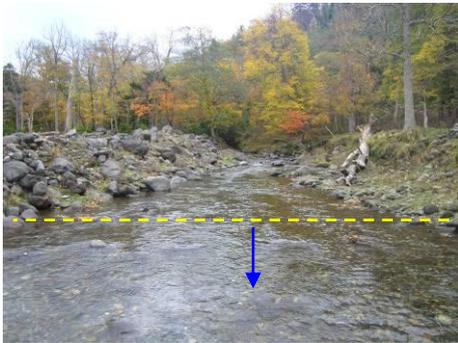
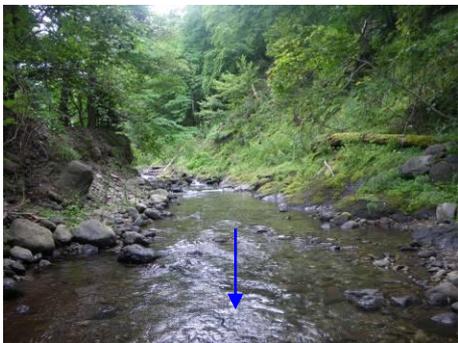
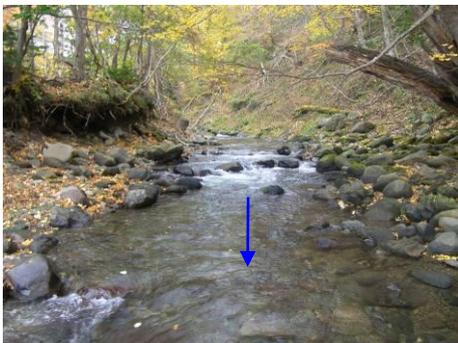
表 4.12 St.2 の調査時状況

地名	St.2 (イワウベツ川中流)		
特徴	緩やかに蛇行する区間である。下流区間はオープンな平瀬で左岸側に岩盤が露出している。中～上流区間は、瀬・淵の連続する溪流の様相である。		
位置座標	起点 (N44-06-09.7, E145-03-51.3)、終点 (N44-06-11.1, E145-03-56.2)		
区間距離	120m		
調査日	平成 23 年 8 月 31 日	平成 23 年 10 月 25 日	
調査時刻	8:15～	9:30～	
天候	曇り	曇り	
気温	22.2℃	13.8℃	
水温	16.0℃	9.0℃	
平均川幅	4.8m	4.9m	
区間面積	576m ²	588m ²	
状況 写真	起点 付近

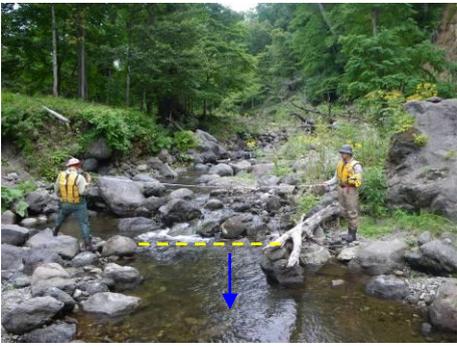
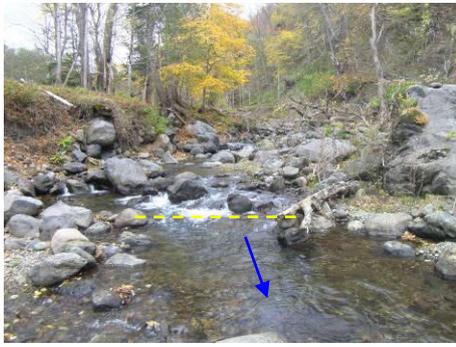
表 4.13 St.3 の調査時状況

地名	St.3 (イワウベツ川上流)		
特徴	盤ノ川合流点下流部に位置する。小規模ながら瀬、淵が連続する Aa 型の河川形態であり、径 70~100cm の大石が散在している。左岸側は崖地である。		
位置座標	起点 (N44-06-19.0、E145-04-38.1)、終点 (N44-06-21.9、E145-04-42.5)		
区間距離	150m		
調査日	平成 23 年 8 月 30 日	平成 23 年 10 月 25 日	
調査時刻	10:05~	10:50~	
天候	曇り	曇り	
気温	21.7℃	14.0℃	
水温	16.1℃	9.9℃	
平均川幅	3.9m	4.0m	
区間面積	585m ²	600m ²	
状況 写真	起点 付近

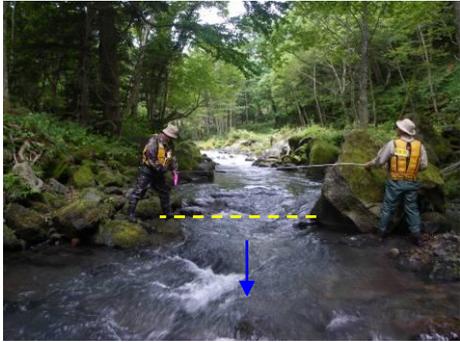
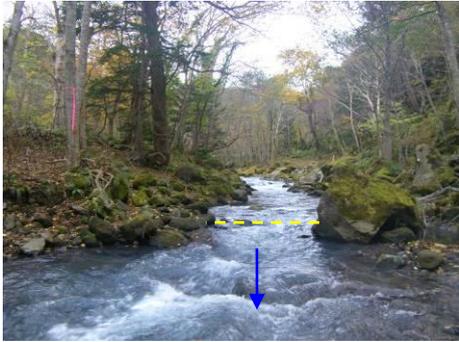
表 4.14 St. 4 の調査時状況

地名	St. 4 (赤イ川下流)		
特徴	No. 11 コンクリート床固工の下流側に位置し、河道内に点在する岩や大石で瀬・淵が連続する Aa 型の溪流河川である。		
位置座標	起点 (N44-06-06. 1、E145-03-10. 7)、終点 (N44-06-04. 2、E145-03-13. 7)		
区間距離	100m		
調査日	平成 23 年 8 月 30 日	平成 23 年 10 月 25 日	
調査時刻	14:50～	13:55～	
天候	曇り	曇り	
気温	22.5℃	14.8℃	
水温	12.4℃	10.2℃	
平均川幅	5.9m	6.2m	
区間面積	590m ²	620m ²	
状況 写真	起点 付近

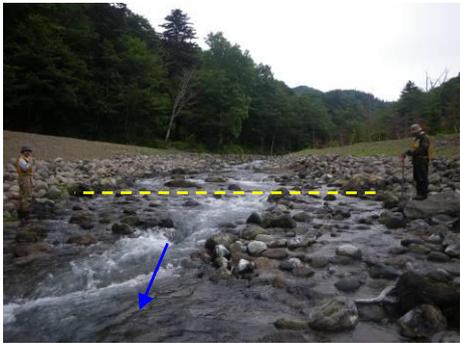
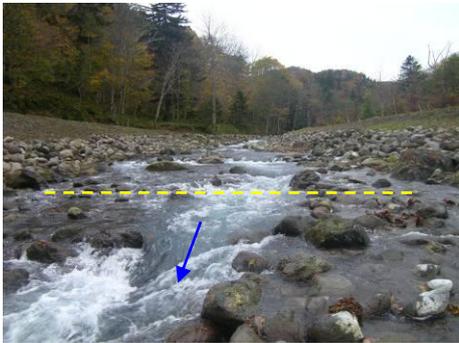
表 4.15 St. 5 の調査時状況

地名	St. 5 (赤イ川上流)		
特徴	No. 13 鋼製えん堤の上流側に位置する。白イ川合流点付近は勾配が緩くて水深が浅い。掘り込み流路区間はほぼ直線で勾配も比較的大きいことから流速が早い。		
位置座標	起点 (N44-05-56.9、E145-03-19.6)、終点 (N44-05-52.6、E145-03-15.7)		
区間距離	150m		
調査日	平成 23 年 8 月 30 日	平成 23 年 10 月 25 日	
調査時刻	15:40～	13:55～	
天候	曇り	曇り	
気温	22.0℃	14.8℃	
水温	15.2℃	10.2℃	
平均川幅	7.1m	7.3m	
区間面積	1,065m ²	1,095m ²	
状況 写真	起点 付近

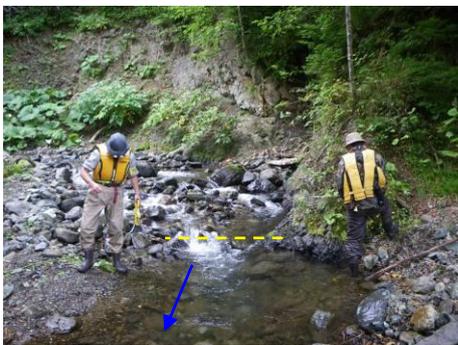
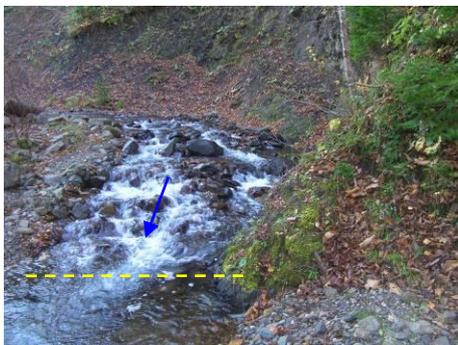
表 4.16 St. 6 の調査時状況

地点名		St. 6 (ピリカベツ川上流)	
特徴		No. 8, 10 コンクリートえん堤上流に位置する自然河道区間である。蛇行部には、小規模な淵が形成され、瀬・淵の連続する区間もみられた。	
位置座標		起点 (N44-06-11.9、E145-04-37.8)、終点 (N44-06-10.0、E145-04-43.9)	
区間距離		150m	
調査日		平成 23 年 8 月 30 日	平成 23 年 10 月 26 日
調査時刻		12:05～	8:00～
天 候		曇り	晴れ
気 温		22.4℃	13.1℃
水 温		12.2℃	8.6℃
平均川幅		2.6m	2.6m
区間面積		390m ²	390m ²
状況 写真	起点 付近

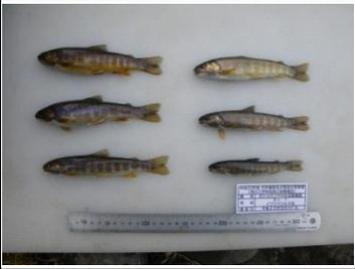
オシヨロコマ：16尾

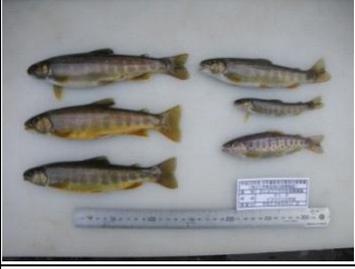
オシヨロコマ：43尾 ヤマメ：1尾

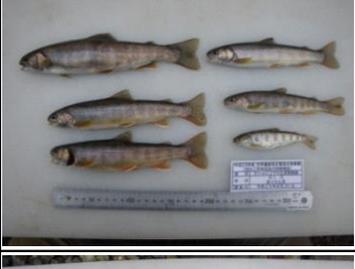
オシヨロコマ：12尾 ヤマメ：3尾

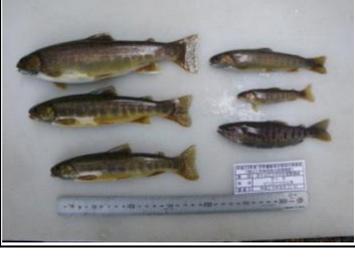
オシヨロコマ：51尾 ヤマメ：2尾

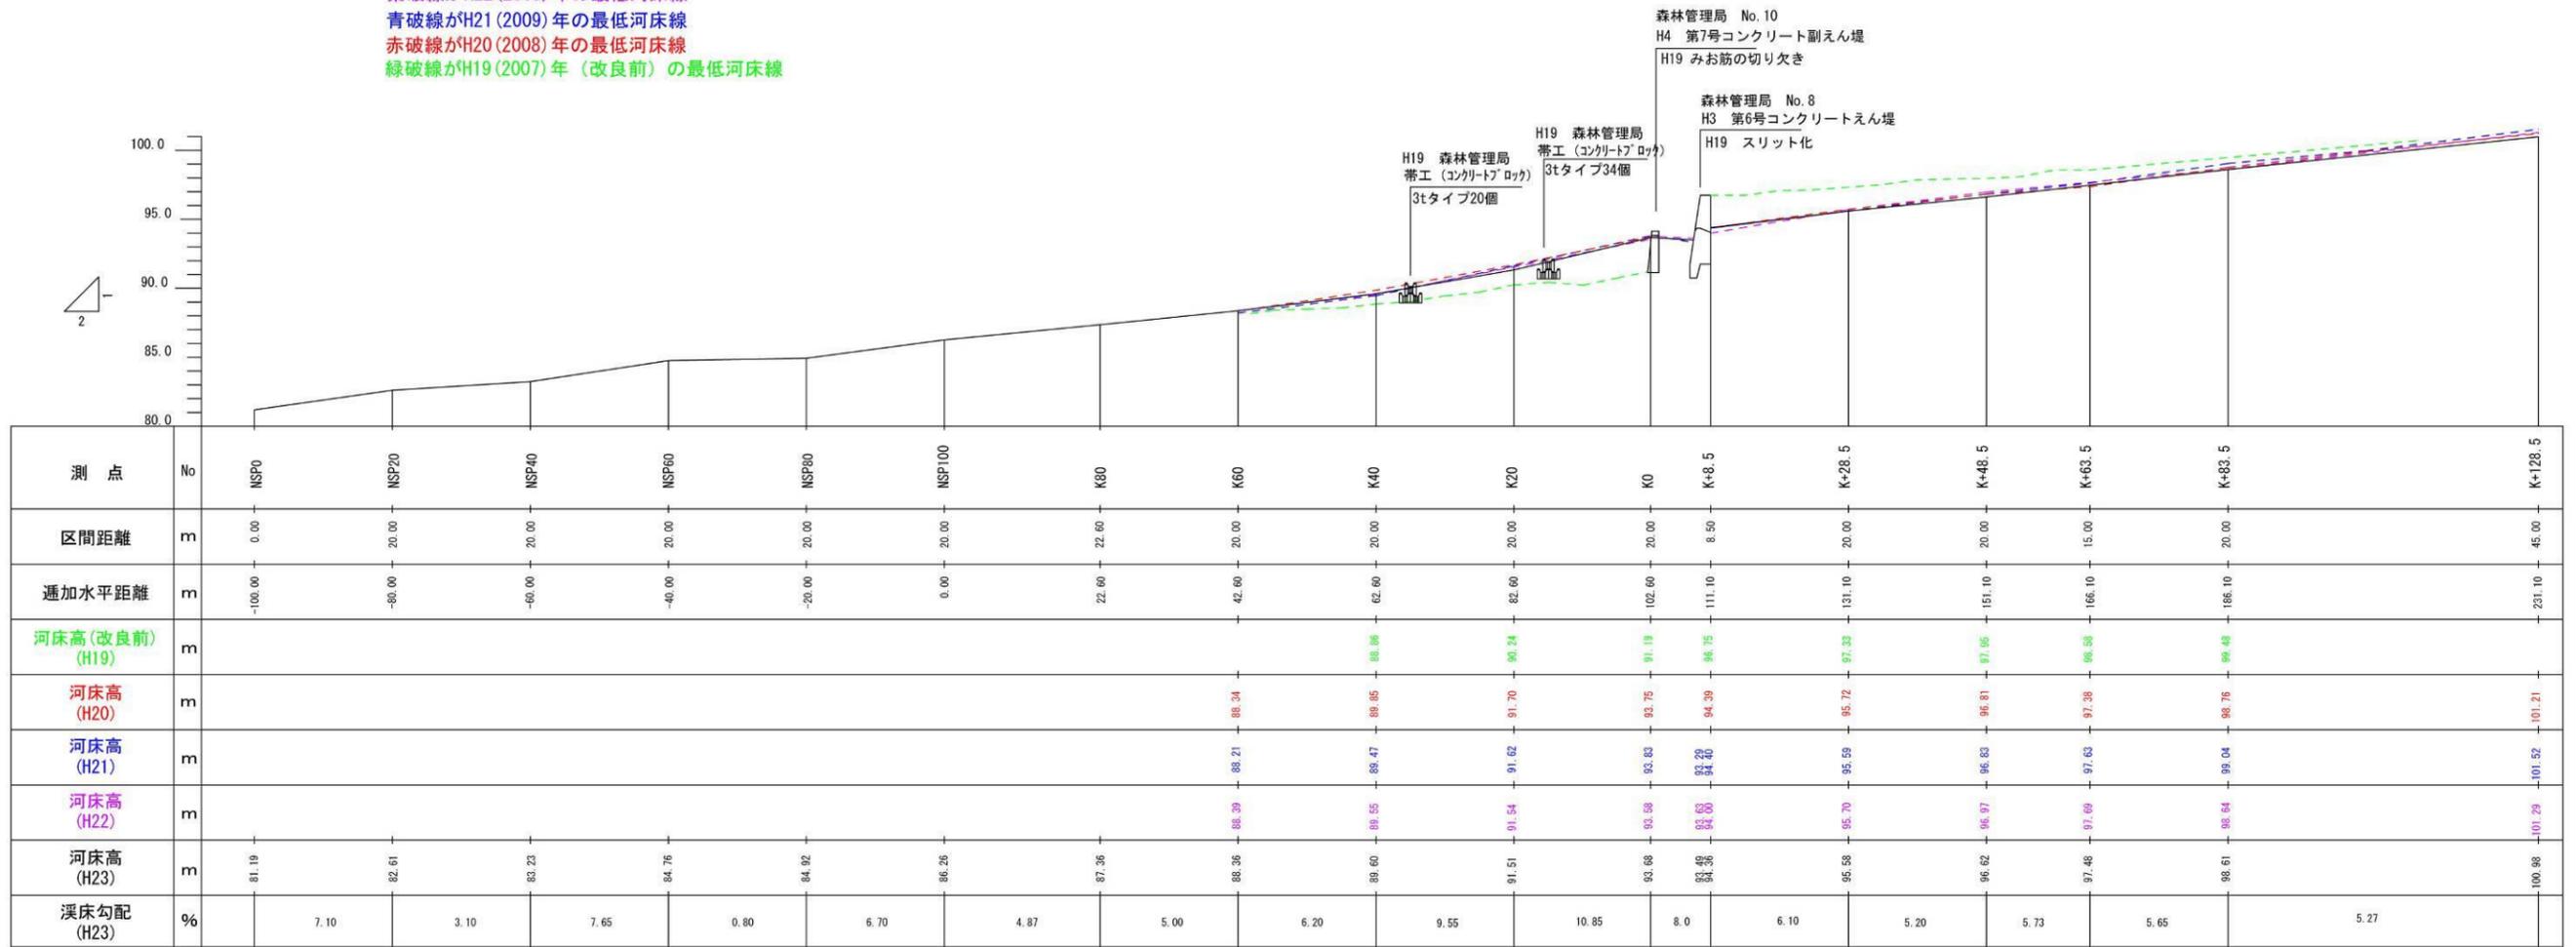
図 4.22 ピリカベツ川最低河床高縦断面図

黒実線がH23(2011)年の最低河床線
 紫破線がH22(2010)年の最低河床線
 青破線がH21(2009)年の最低河床線
 赤破線がH20(2008)年の最低河床線
 緑破線がH19(2007年(改良前))の最低河床線

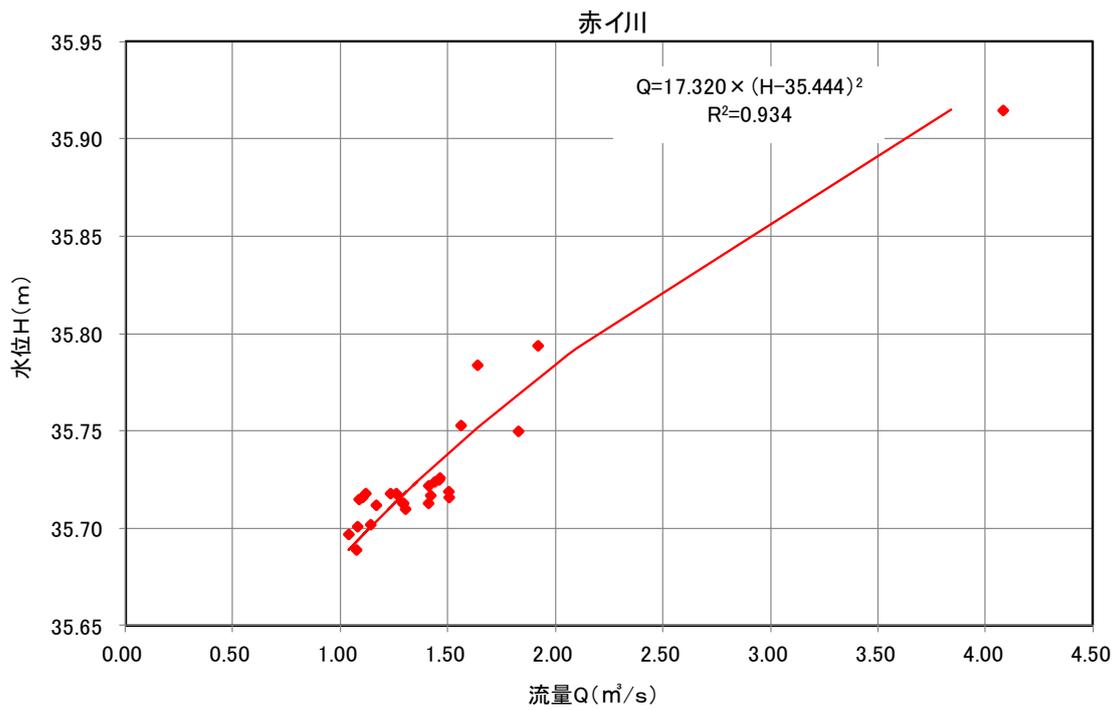
図 4.27 赤イ川の H-Q 曲線

$$\text{赤イ川} : Q_A = 17.320(H - 35.444)^2 \quad R^2 = 0.934$$
