平成23年度

世界遺産保全緊急対策事業
(河川工作物改良の効果検証)

報告書

北海道森林管理局

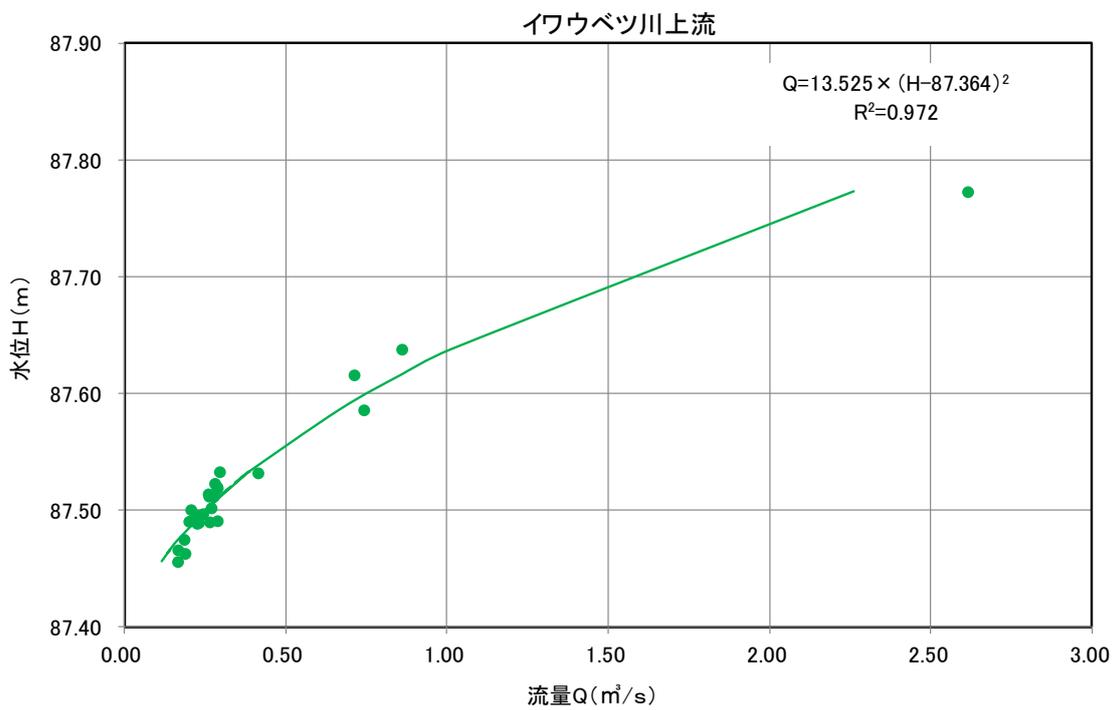
図 4.28 イワウベツ川上流の H-Q 曲線

$$\text{イワウベツ川上流} : Q_U = 13.525(H - 87.364)^2 \quad R^2 = 0.972$$

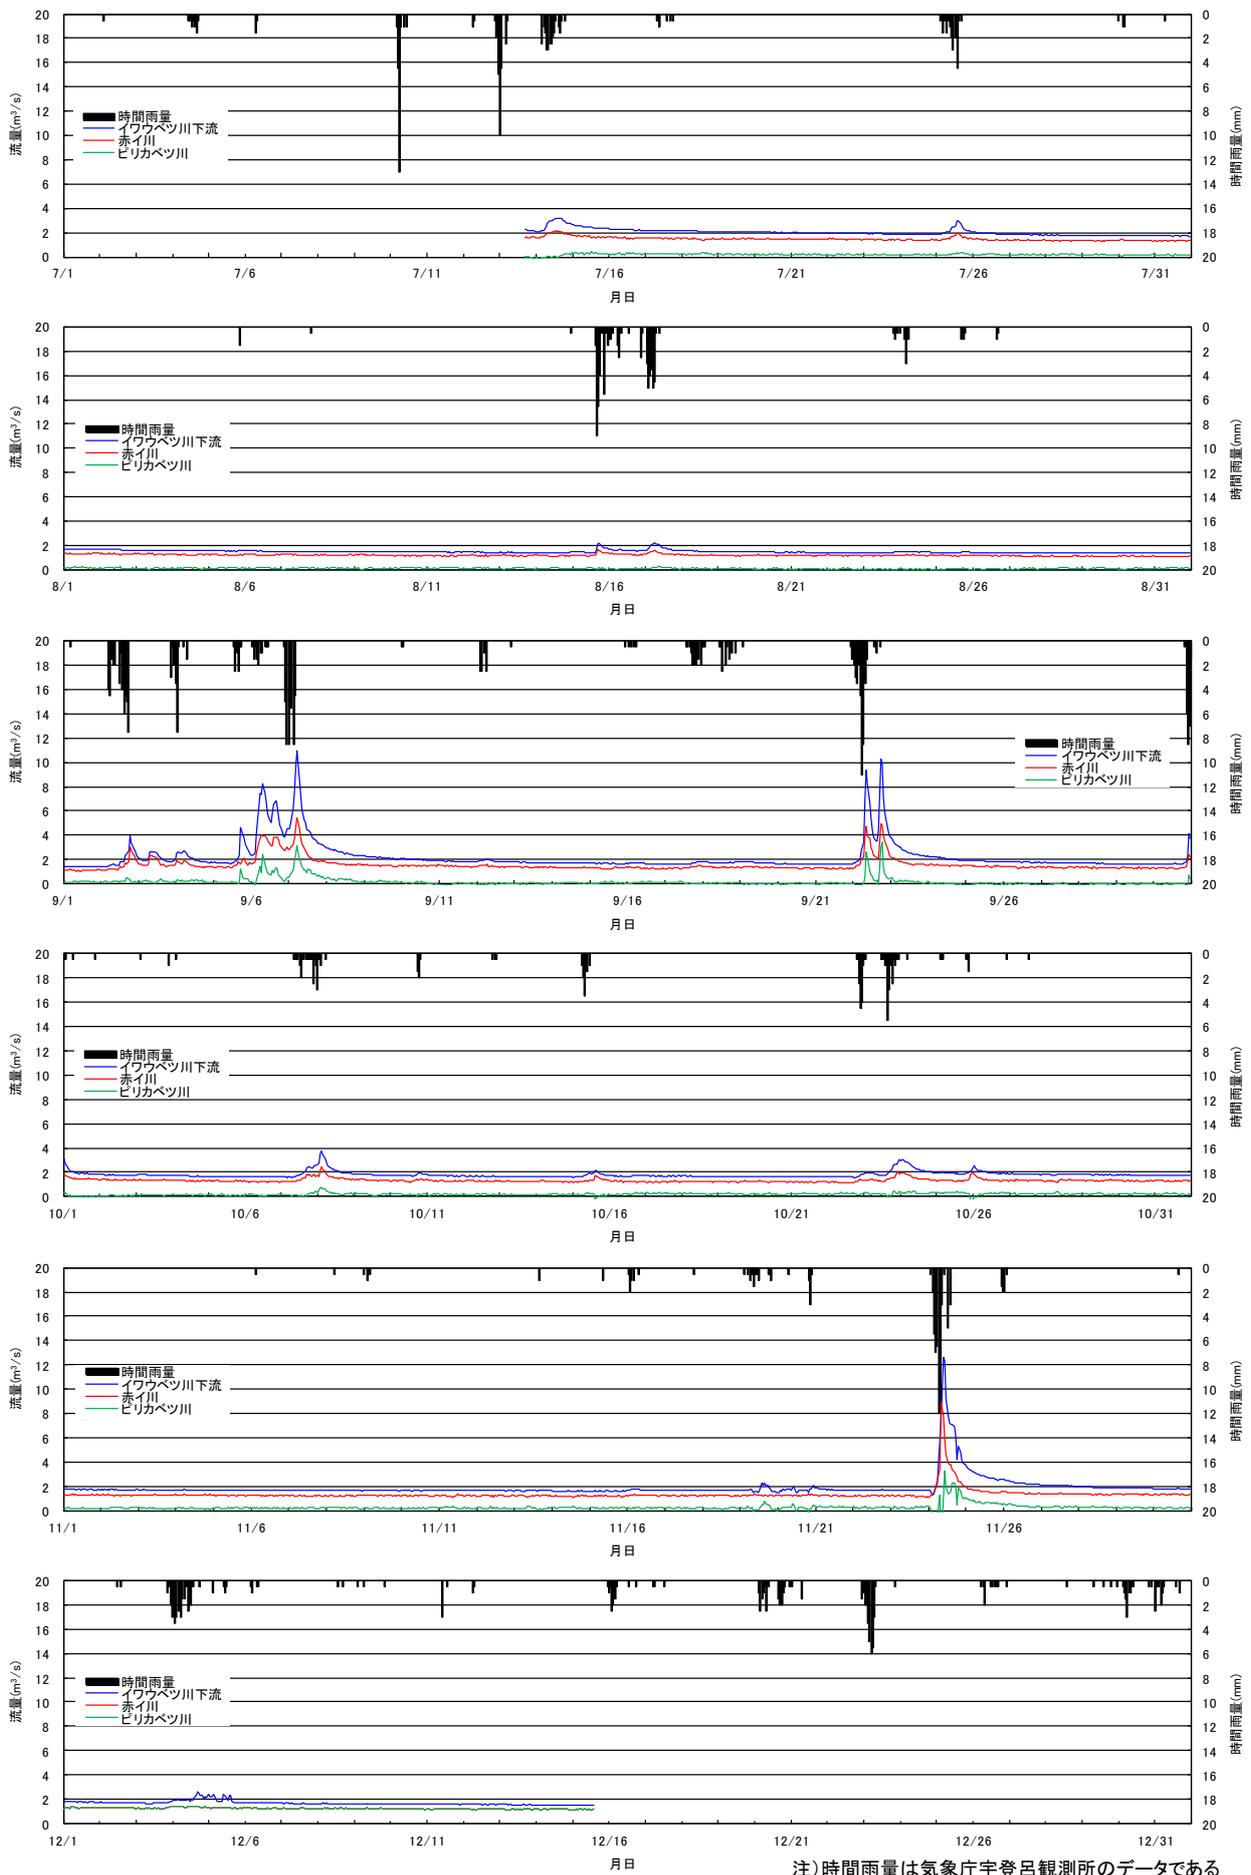
図 4.29 ハイエトハイドログラフ

イワウベツ川下流流量 (Q_L)、赤イ川流量 (Q_A)、ピリカベツ川流量 (Q_P) と気象庁宇登呂観測所の雨量データによるハイエットハイドログラフを図 4.29 に示す。

11月24日に年最大日雨量 57.0mm が観測され、イワウベツ川下流と赤イ川で最大流量 (それぞれ $12.613\text{m}^3/\text{s}$ 、 $8.943\text{m}^3/\text{s}$) を記録した。また、ピリカベツ川については9月22日に最大流量 $3.460\text{m}^3/\text{s}$ (日雨量 : 41.5mm) を記録した。

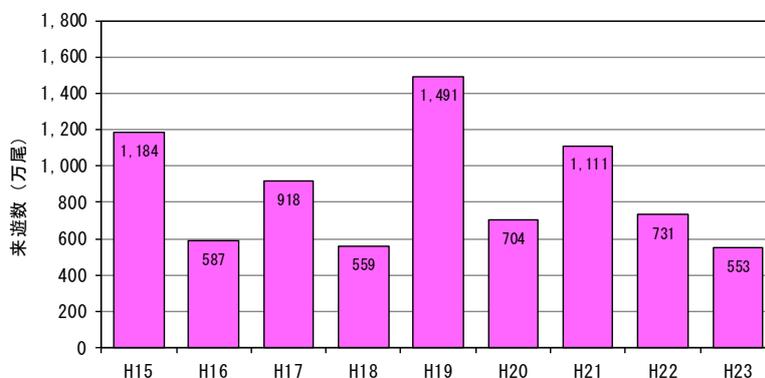
図 5.1 カラフトマスの北海道来遊状況経年比較

カラフトマスは来遊資源が隔年で変動する特徴があり、平成 15 年以降、奇数年が豊漁年、偶数年が不漁年で推移していた。今年は豊漁年にあっていたが、平成 15 年以降の不漁年（偶数年）の平均的な来遊数である 645 万尾と比較しても、今年是对同期比 85.7%となっており、平成 15 年以降でもっとも少ない来遊数であった。

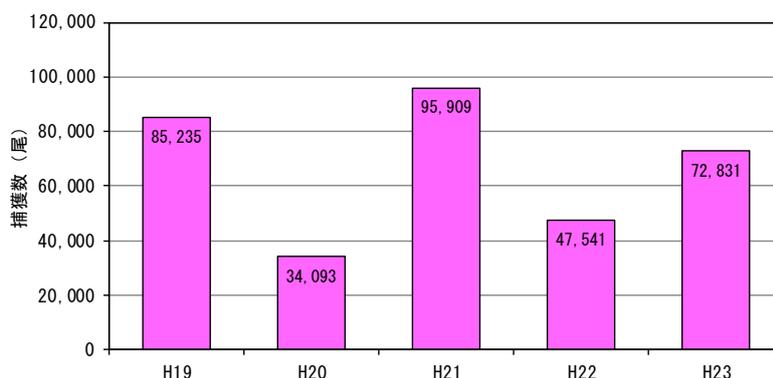
図 5.3 岩尾別ふ化場でのカラフトマス捕獲数経年比較

前述したとおり、平成 23 年度はカラフトマスの豊漁年にあたり、不漁年であった前年 (47,541 尾) に対する比は 153.2%であった。しかし、前回豊漁年の平成 21 年 (95,909 尾) に対する比は 75.9%、前々回豊漁年の平成 19 年 (85,235 尾) に対する比は 85.4%であり、近年の豊漁年と比較して捕獲数は低い水準であった。

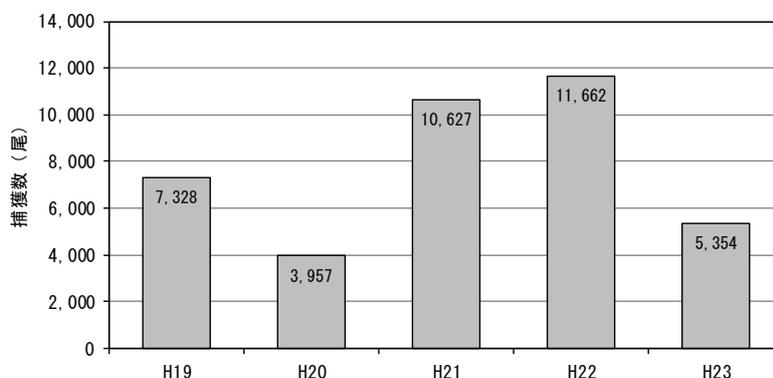
図 5.4 岩尾別ふ化場でのシロザケ捕獲数経年比較

前年 (11,662 尾) に対する比は 45.9%であり、過去 5 年間では平成 20 年 (3,957 尾) に次いで低い水準であった。

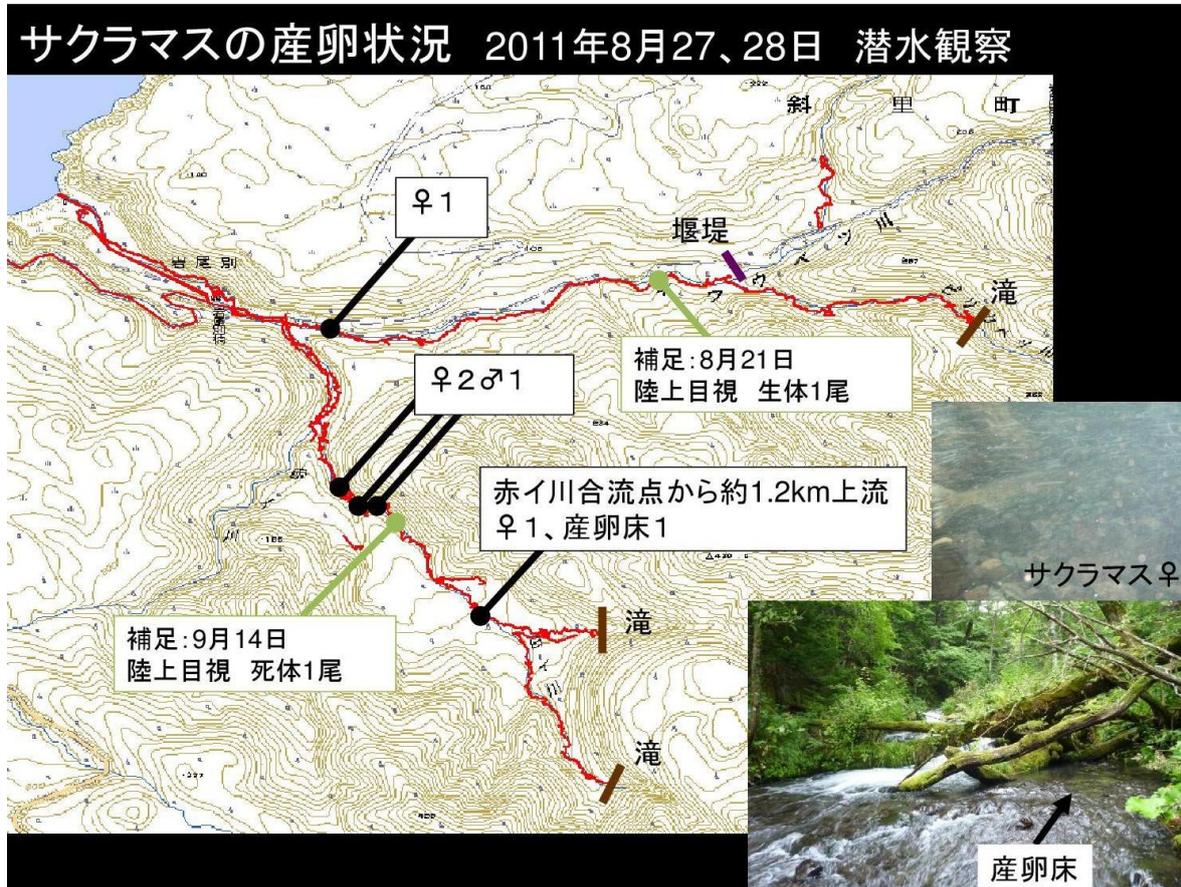
図 5.6 サクラマスの産卵状況調査結果
(知床財団提供資料：未発表)

なお、生物相復元事業の一環として、知床財団が本年度実施したサクラマス産卵状況調査の結果を図 5.6 に示す。

8月27～28日実施の潜水観察では、白イ川の赤イ川合流点から約1.2km上流付近にてサクラマス親魚1尾と産卵床1床が確認された。また、その他にも白イ川とイワウベツ川中流域で合計6尾（遺骸含む）のサクラマス親魚が確認された。

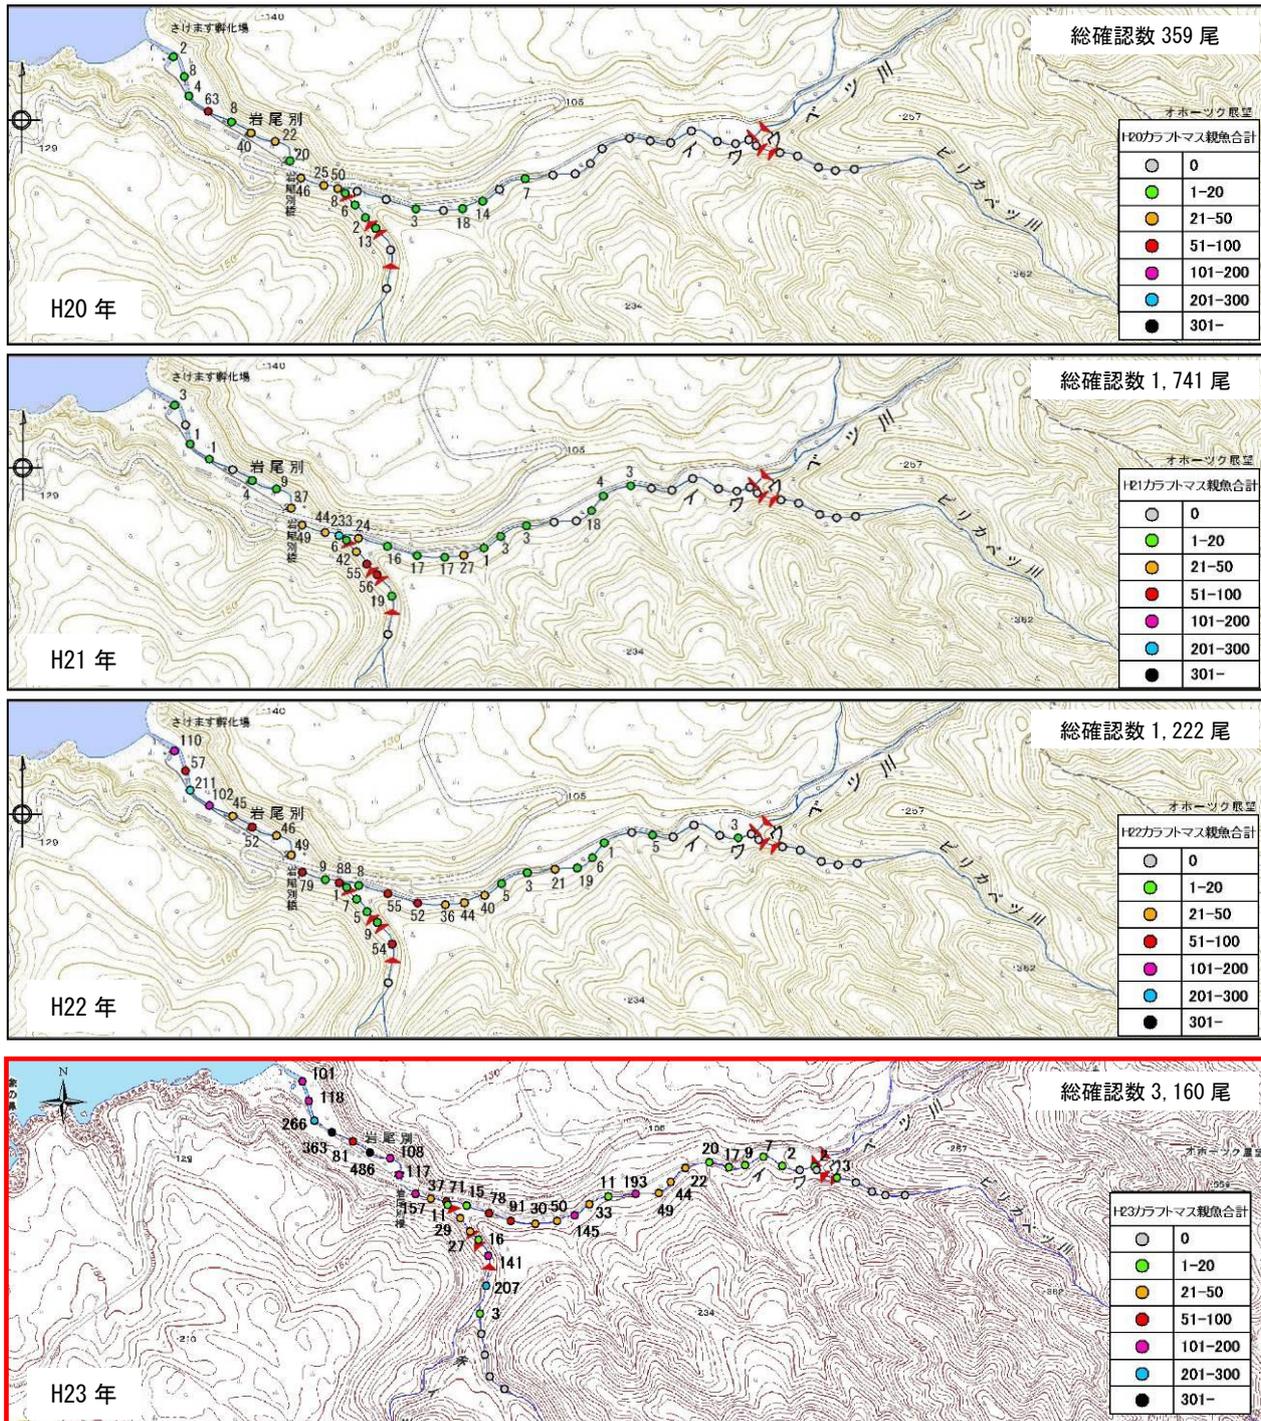
図 6.1 カラフトマス親魚の区間別遡上数経年比較

カラフトマス親魚の区間別遡上数経年比較を図 6.1 に示す。本年度の総確認数は 3,160 尾であり、平成 20 年度以降で最多であった。イワウベツ川におけるサケ科魚類の遡上数は、下流の岩尾別ふ化場での捕獲状況に左右されるため、遡上数の経年比較は適切ではない。しかし、赤イ川の No. 13 鋼製えん堤上流側については、平成 22 年度調査までの確認数が 0 尾であったのに対し、改良工事後初となる本調査では 210 尾が確認されたことから、改良工事による明確な効果と判断された。

以上より、過年度と比較して赤イ川におけるカラフトマス親魚の遡上範囲と産卵場所は上流域まで拡大しており、No. 13 鋼製えん堤改良による明確な効果と判断された。

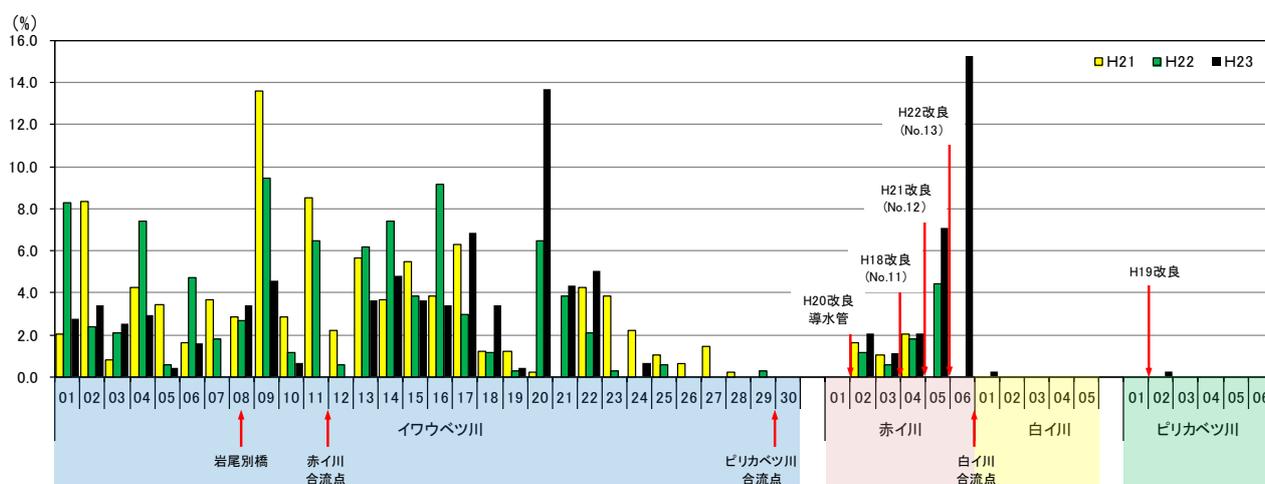
図 6.2 カラフトマス産卵床の区間別確認頻度経年比較

次に、カラフトマス産卵床の区間別確認頻度の経年比較を図 6.2 に示す。平成 21、22 年度と比較して、本年度はイワウベツ川の赤イ川合流点付近（区間：イ 11）での確認頻度が低下したが、赤イ川の No. 13 鋼製えん堤上流側（区間：ア 06）での確認頻度が増加した。

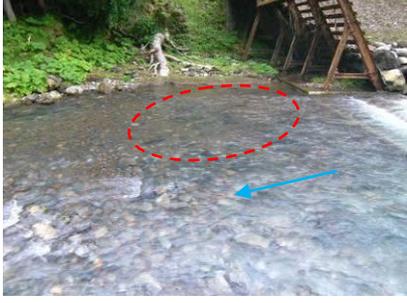
平瀬 (No. 13 鋼製えん堤下流)	平瀬 (白イ川合流点下流右岸)	淵尻

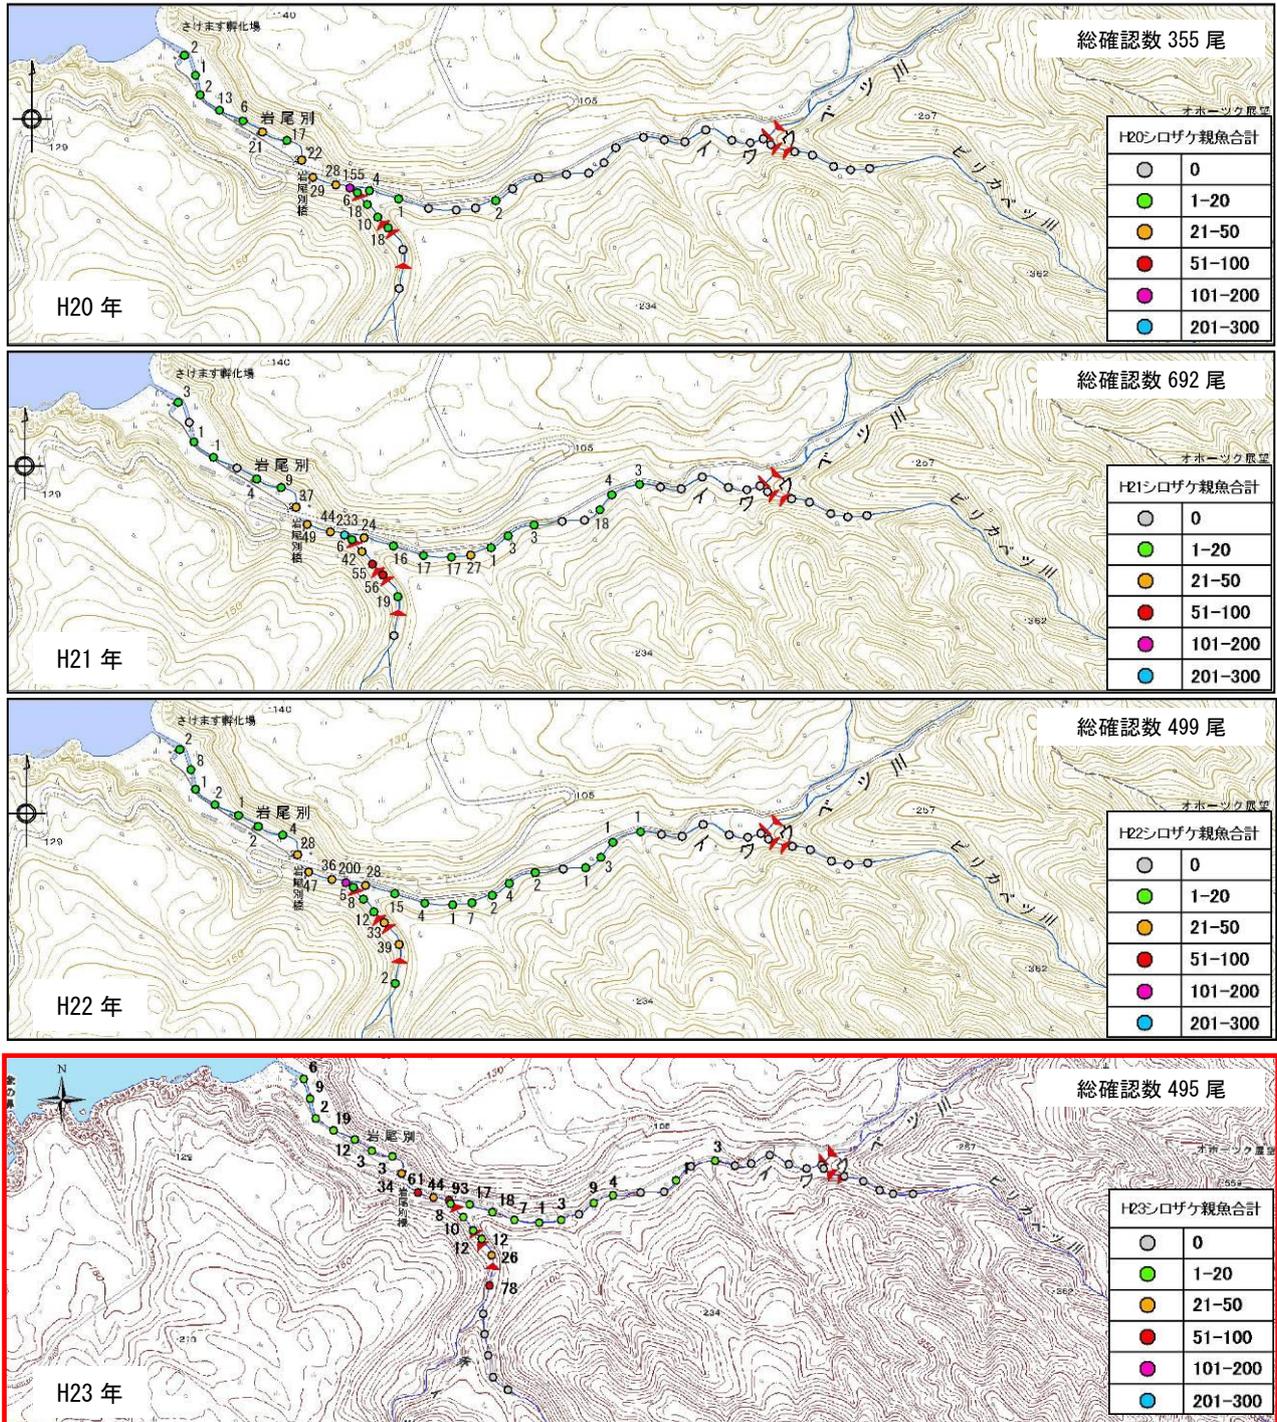
図 6.6 シロザケ親魚の区間別遡上数経年比較

シロザケ親魚の区間別遡上数経年比較を図 6.6 に示す。本年度の総確認数は 495 尾であり、平成 22 年度 (499 尾) とほぼ同数であった。前述したとおり、イワウベツ川におけるサケ科魚類の遡上数の経年比較は適切ではないが、赤イ川の No. 13 鋼製えん堤上流側については、平成 22 年改良工事直後の確認数が 2 尾であったのに対し、本調査では 78 尾が確認されたことから、改良工事による明確な効果と判断された。

以上より、赤イ川におけるシロザケ親魚の遡上範囲と産卵場所は、カラフトマスの場合と同様、過年度よりも上流域に拡大していたことから、No. 13 鋼製えん堤改良による明確な効果と判断された。

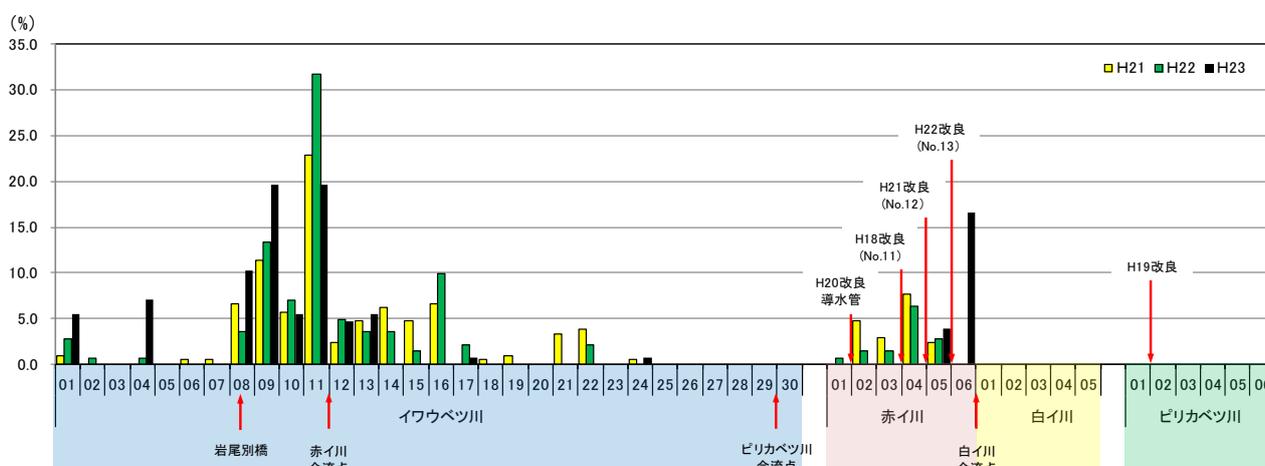
図 6.7 シロザケ産卵床の区間別確認頻度経年比較

次に、シロザケ産卵床の区間別確認頻度の経年比較を図 6.7 に示す。平成 21、22 年度と比較して、本年度はイワウベツ川の赤イ川合流点付近（区間：イ 11）での確認頻度が低下したが、岩尾別橋上流付近（区間：イ 08，イ 09）と赤イ川の No. 13 鋼製えん堤上流側（区間：ア 06）での確認頻度が増加した。

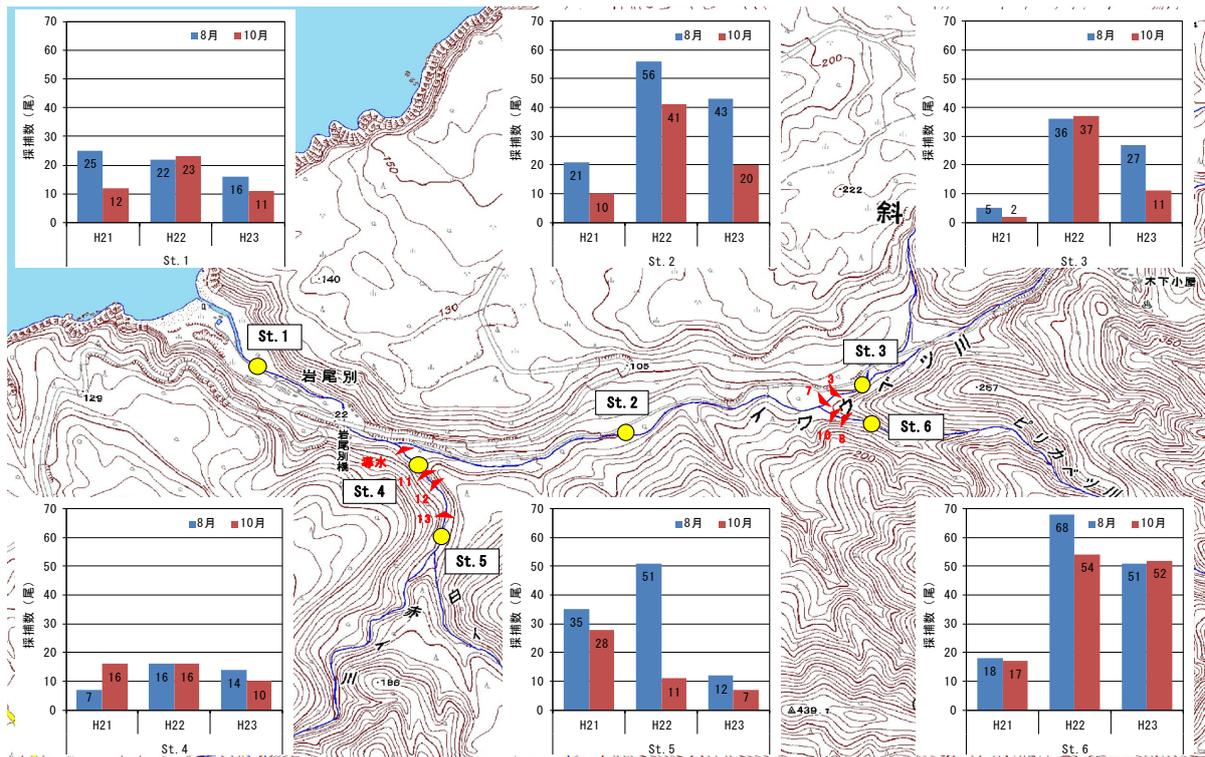
図 6.11 オショロコマの地点別確認数経年比較

オショロコマの地点別確認数経年比較を図 6.1 に示す。本年度は、過年度と比較して平成 22 年度改良 No. 13 鋼製えん堤の上流側に位置する St. 5 で確認数が大幅に減少していた。

St. 5 周辺は、改良工事によって掘り込み流路となり、勾配が増加したことから、工事前に平瀬だった区間は早瀬に変化していた（写真 6.1）。こうした環境の激変によって、工事前に生息していたオショロコマが周辺流域へ逃避したことで、確認数が大幅に減少した可能性が高いと考えられた。

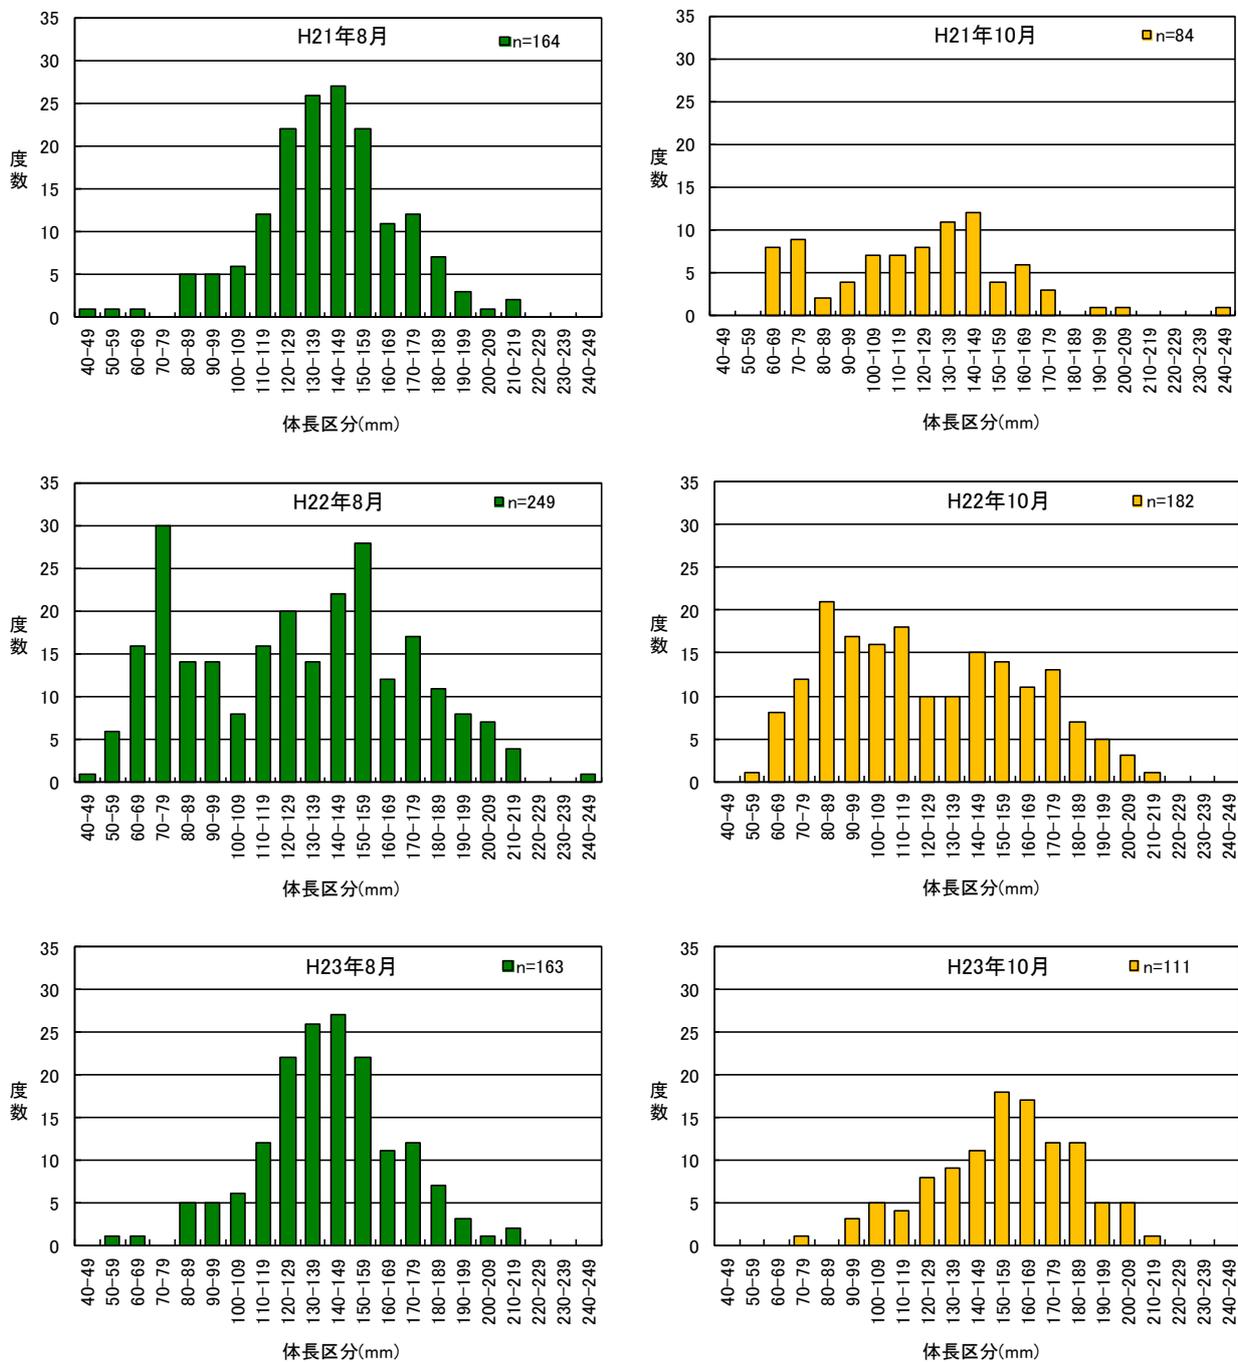
図 6.12 オショロコマ体長区分別頻度分布の経年比較

次に、オショロコマの体長区分別頻度分布の経年比較を図 6.12 に示す。本年度は、平成 22 年度と比較して体長 100mm 未満の小型魚の出現頻度が低くなっていた。

しかし、平成 21 年度も平成 22 年度と比較して体長 100mm 未満の小型魚の割合が低いことから、改良工事との関連性について評価することは難しい。今後も長期的にモニタリングしていく必要があると思われる。

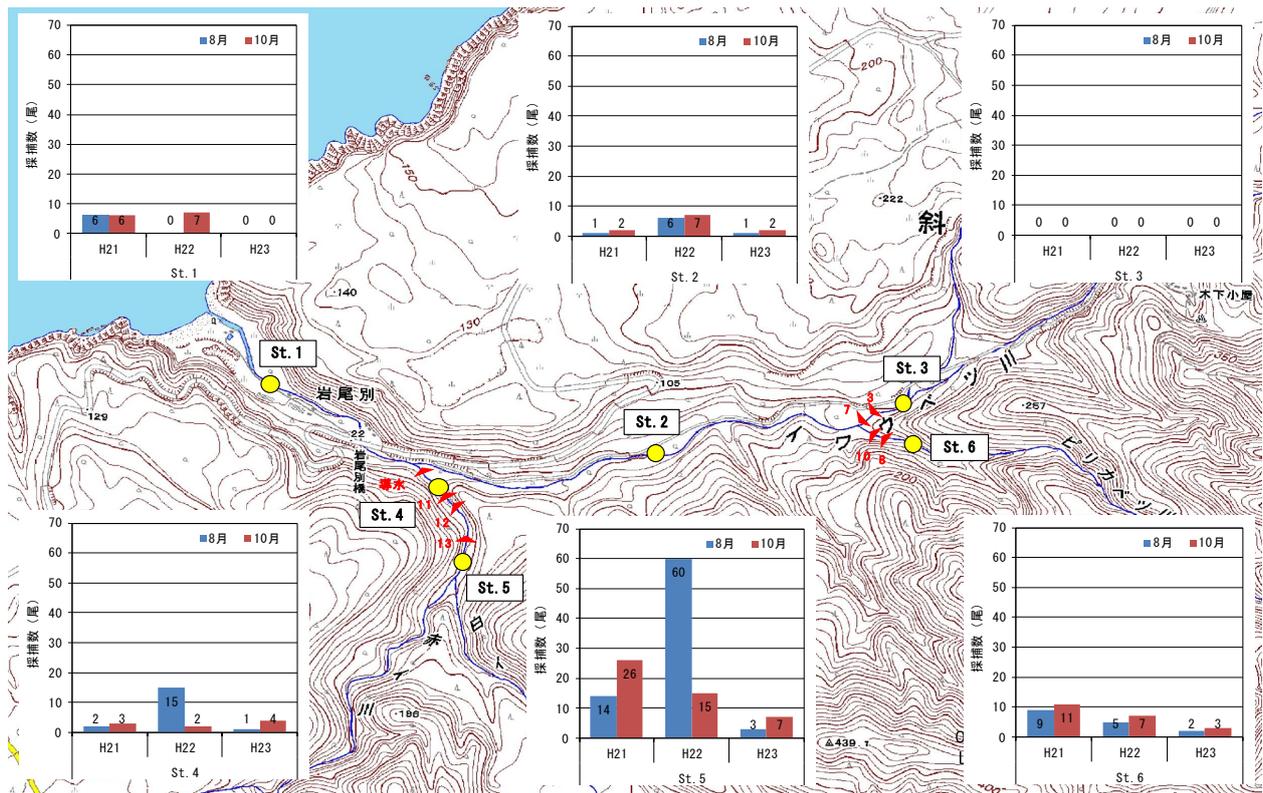
図 6.13 ヤマメの地点別確認数経年比較

ヤマメの地点別確認数経年比較を図 6.13 に示す。平成 22 年度改良 No. 13 鋼製えん堤の上流側に位置する St.5 では、オショロコマと同様、過年度と比較して大幅にヤマメの確認数が減少していた。St.5 では、平成 22 年 8 月調査時に最も多くのヤマメが確認されており、これらは白イ川からの流下個体群と考えられる。前述したとおり、St.5 周辺地の環境は激変したことから、工事前に生息していたヤマメが周辺流域へ逃避したために、確認数が大幅に減少した可能性が考えられた。

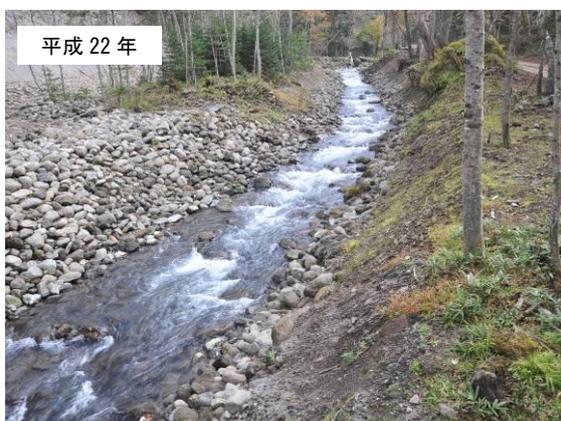
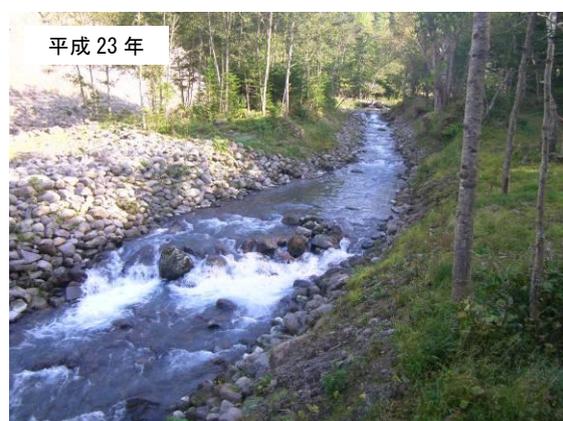
写真 6.2 SP20 (No. 12 鋼製えん堤上流部) の状況

DSP0 (No. 13 鋼製えん堤) と SP0 (No. 12 鋼製えん堤) の区間以外は、全体的に改良後から河床の上昇傾向がみられた。これは、最上流部の No. 13 鋼製えん堤がスリット化されたことで、上流域の土砂が流下しやすくなったためと判断された。なお、SP20 では平成 22 年度と比較して河床が 0.77m 上昇していたが、これは前述したとおり、No. 12 鋼製えん堤上流部で玉石が移動し、そこに土砂がステップ状に堆積 (写真 6.2) したためであり、一時的な事象と考えられた。

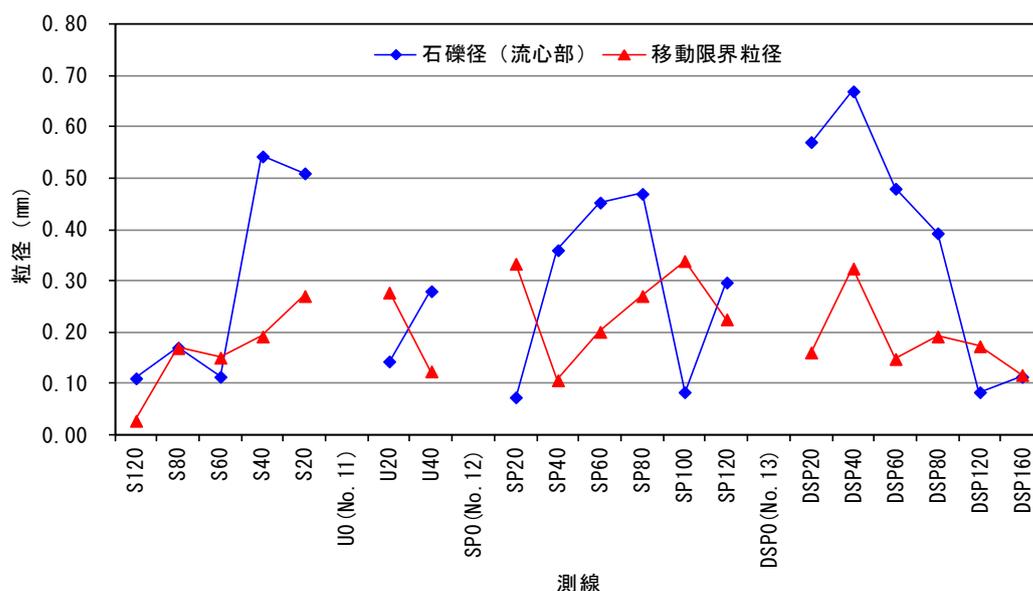
図 6.14 赤イ川各測線の移動限界粒径と流心部石礫径の比較

注) 移動限界粒径の赤字は、流心部の石礫径よりも大きいことを示す。

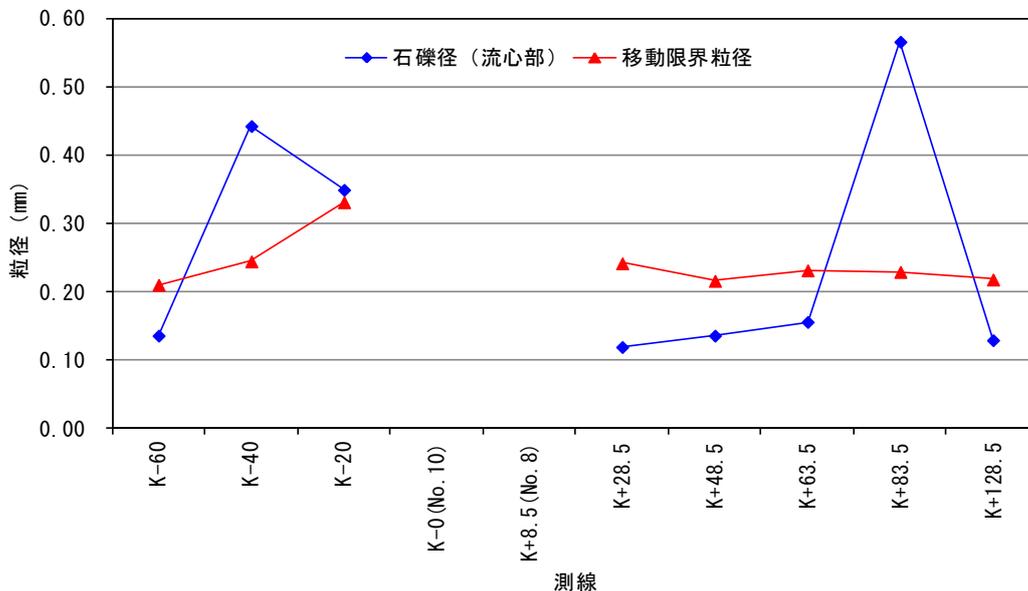
図 6.15 ピリカベツ川各測線の移動限界粒径と流心部石礫径の比較

注) 移動限界粒径の赤字は、流心部の石礫径よりも大きいことを示す。
