知床世界自然遺産地域硫黄山登山道等管理業務

報告書

平成24年11月

北海道地方環境事務所釧路自然環境事務所  
知床山考舎

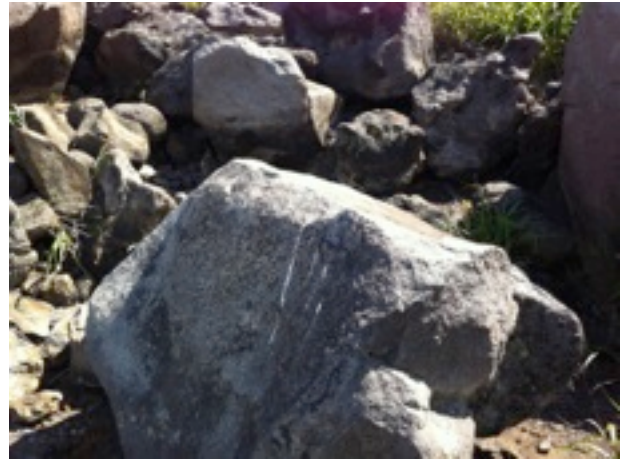
8月15日 硫黄山登山道 新噴火口の石積み

8月15日 石積み撤去。同日、計6箇所（新噴火口4箇所、第三火口2箇所）の石積みを撤去

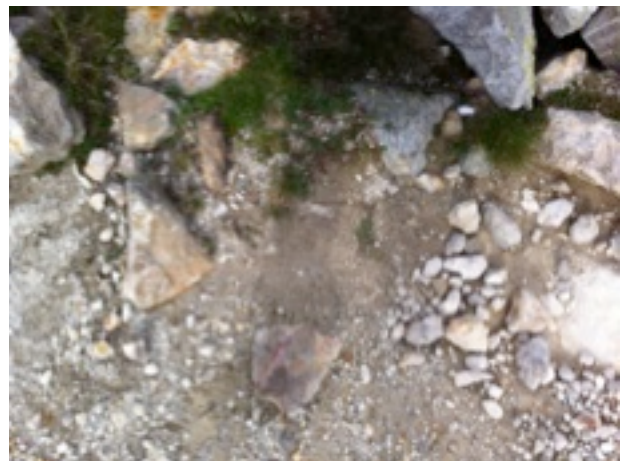
8月15日 縦走路（第三火口） 7月26日に確認された網走地方山岳遭難防止対策協議会がデポジットしていた木杭が何ら連絡なく使われていた石積み。

8月15日 縦走路（第三火口） 左の写真の手前の地面。石積みのために石を動かした跡がわかる。植物の根が露出して枯れている

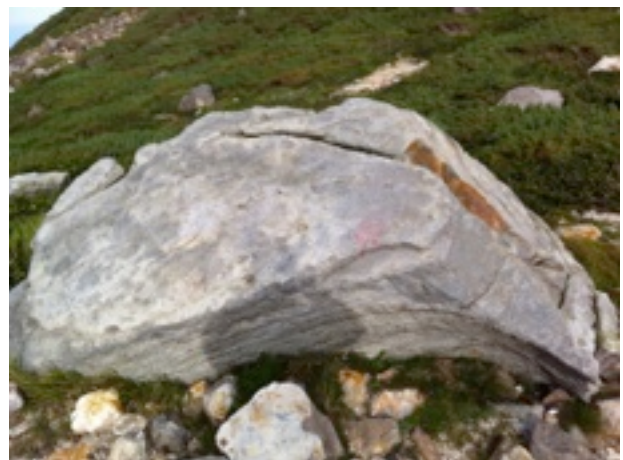
8月15日 縦走路（第三火口） 積まれていた石の形と地面の跡にあわせて元の場所に戻した

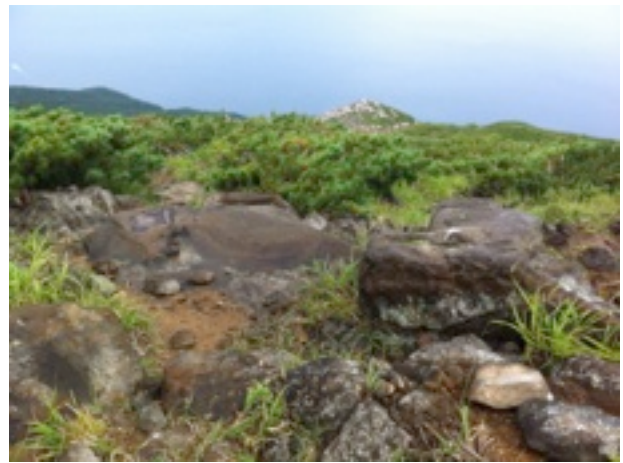
8月16日 硫黄山登山道 新噴火口の石積み

8月16日 石積み撤去。同日、計4箇所（硫黄沢1箇所、新噴火口3箇所）の石積みを撤去

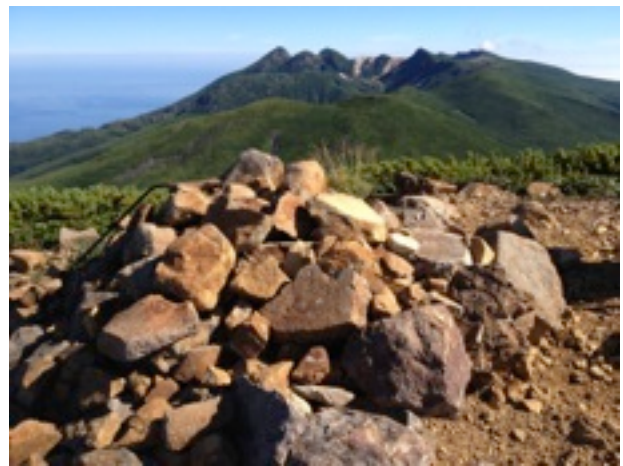
8月22日 縦走路（サシルイ岳）ケレン状の石積み

石積み撤去

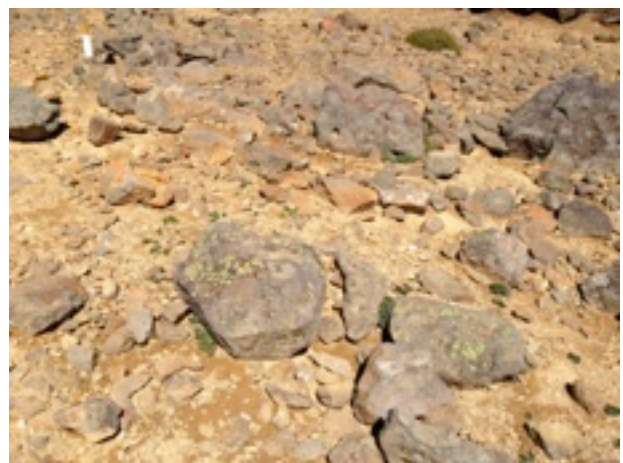
8月22日 縦走路（南岳風衝地）石積み

撤去。同日、計5箇所（サシルイ岳1箇所、南岳分岐付近1箇所、南岳風衝地3箇所）の石積みを撤去

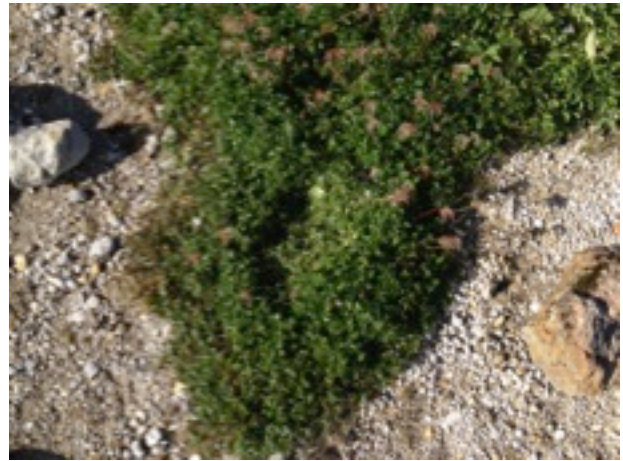
8月23日 縦走路（第一火口テントサイト） テント設営のために移動したと思われる石が植生の上におかれていた

石の下では植生が潰され枯死し、裸地が広がることとなる。石を撤去。同様に他1箇所 計2箇所の石を撤去

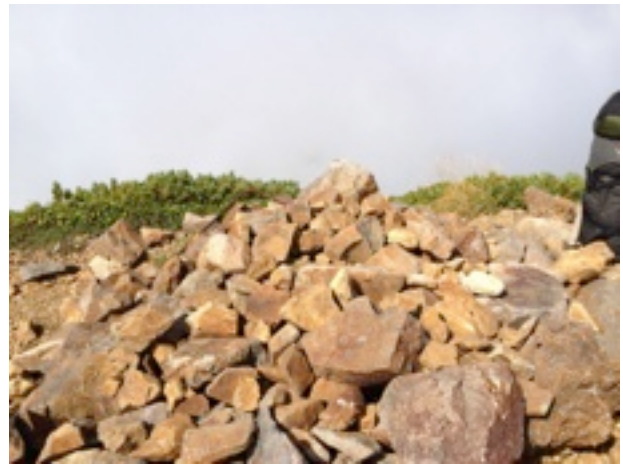
9月13日 縦走路（サシルイ岳） ケルン状の石積み。8月22日に撤去したものと同箇所

ケルンは小規模のうちに撤去しているが、多くの登山者が問題意識なく石を積んでいる。知床連山縦走路サシルイ岳の肩のケルンや硫黄山登山道新噴火口、南岳風衝地では石積みされるのと撤去するのがイタチごっこの状況となっている。また、登山道路面やテントを展開する場所から低矮小木群落など植生帯に無造作に石を動かしている例も見られるが、結果的に下敷きになった植生は枯れてしまう。

石積み撤去。ケルンが必要な場所でもなく、石が溜められたために積んでいくものが絶えない状況にある

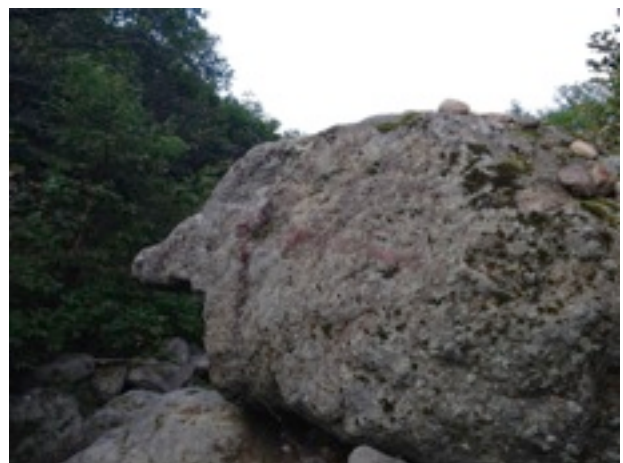
9月14日 硫黄山登山道（硫黄沢） ケルン状の石積み

撤去。同日、計5箇所（南岳付近2箇所、硫黄沢2箇所、新噴火口）の石積みを撤去

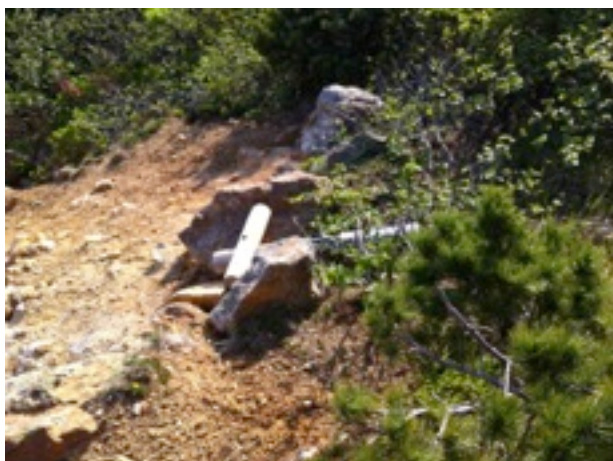
8月15日 縦走路（第一火口分岐） 表土が流失し標柱が倒壊している。

今回据え直した2基については設置場所の土砂が風水により流失したことで傾いたり倒れたものである。標識の柱自体は経年的に風により減っている部分はあるものの機能的に問題はない。ただし、プレート面が減って見づらくなっているため、ペイント等で補修が必要である。

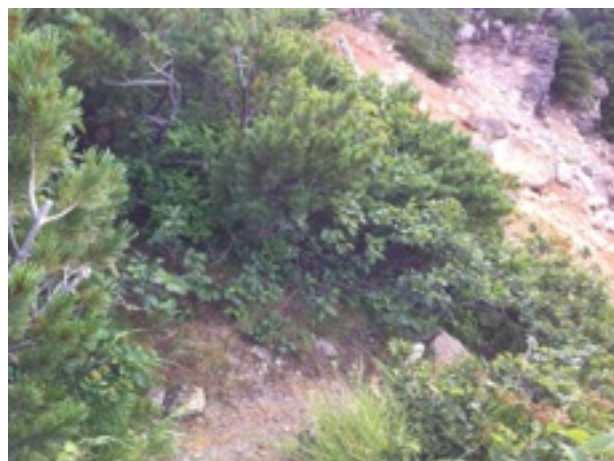
左の写真を縦走路自体の分岐点から見たもの。写真上部中央に標識が見えているのが従前の標識設置位置。

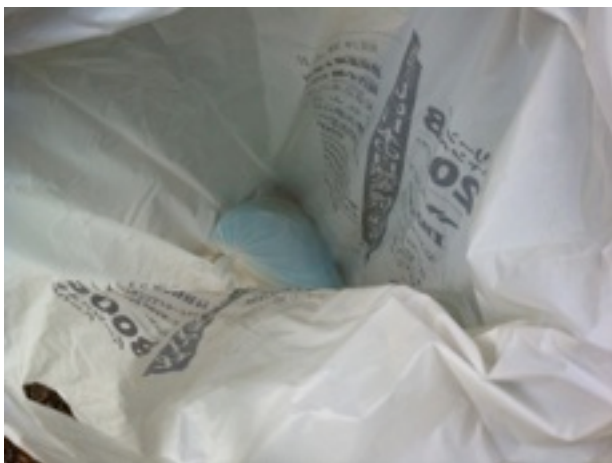
7月13日午後。ブース内に使用済み携帯トイレが残置されていた

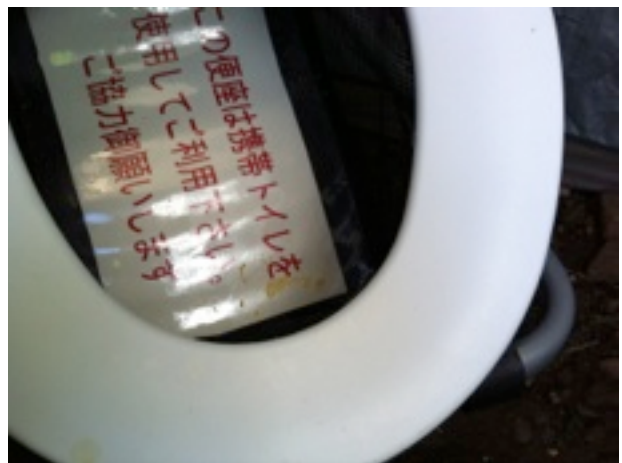
7月13日 残置されていた携帯トイレ。携帯トイレの製品によっては、使用後に持ち運びが困難なものもある

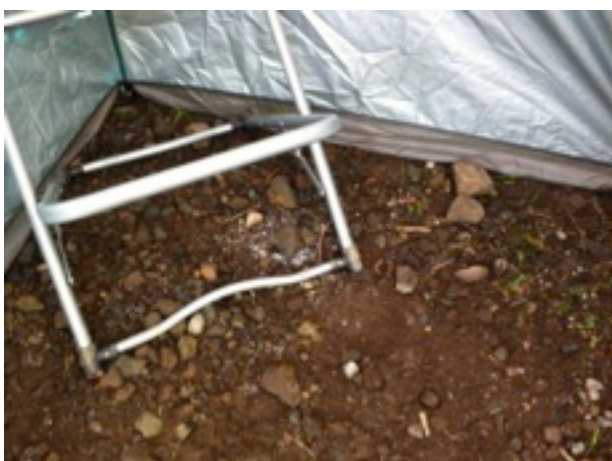
7月15日 携帯トイレを使用せずに直接排尿され、便座および携帯トイレをセットするバスケット内に尿が付着。分解して洗浄

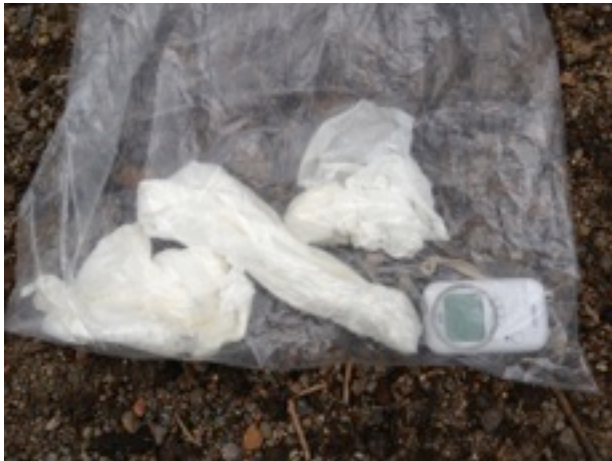
9月8日 高分子吸収体は回収したが地面に染み込んだ尿のため、気温が上がると刺激臭が発生しテント生地匂いが付いてきたので、無臭の消臭剤を散布

継続的な利用や汚損による臭気対策として、微生物を利用して匂いを分解する無臭の消臭剤を用意しブース内に配置したほか、必要により無臭の消臭スプレーを散布した。匂いは大便臭よりも便座や地面に染み込んだ尿によるもののほうが温度上昇により刺激臭となっていた場合が多かったが、消臭剤の使用により臭気の軽減が顕著に感じられた。携帯トイレブース利用増進のためには清掃による見た目の清潔さも必要であるが、臭気対策も重要であり、消臭剤の併用は効果的であると考ええる。
