知床世界自然遺産地域における  
河川工作物改良効果検証事業

報 告 書

平成25年3月

北海道森林管理局

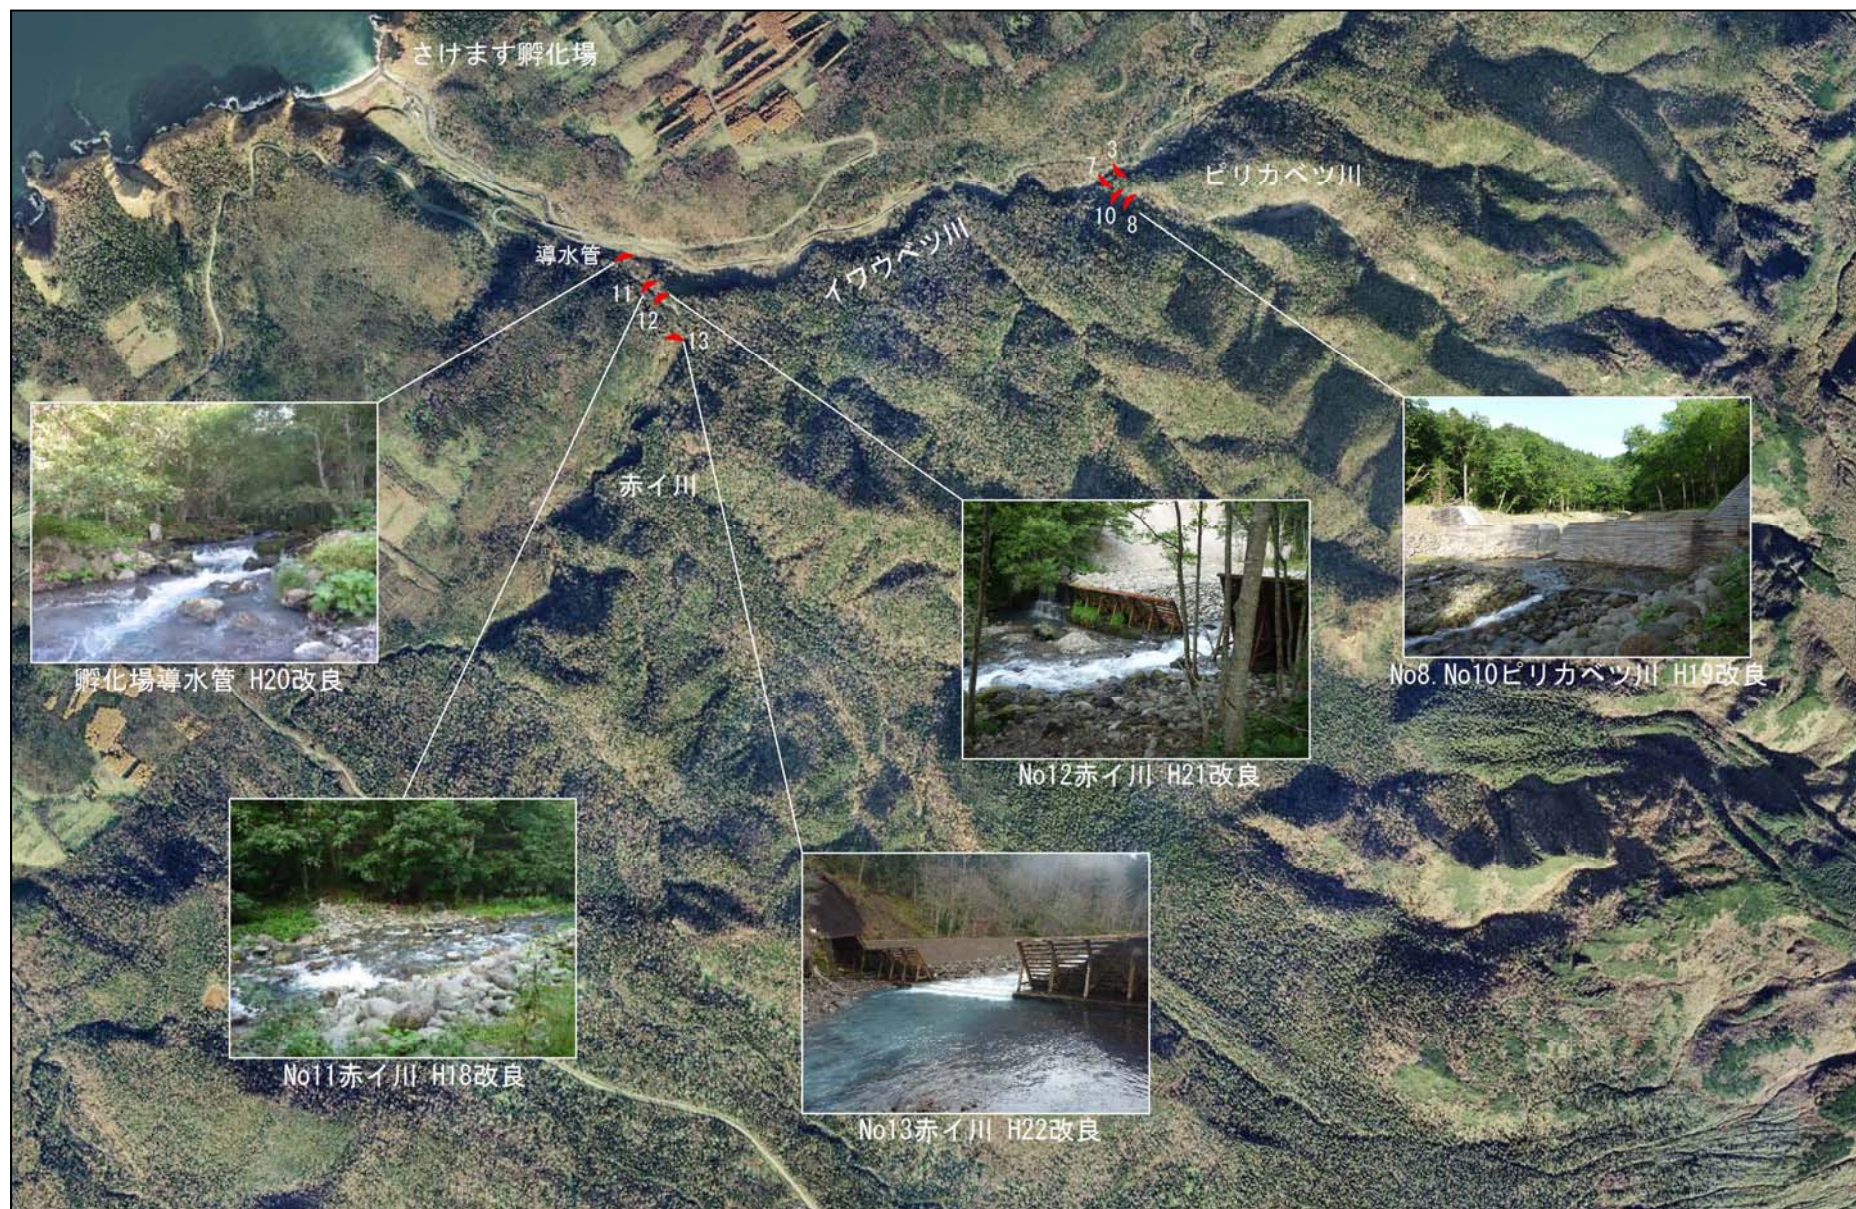
図 2.2 調査対象河川工作物（改良箇所）の位置

本調査では、図 2.2 に示したイワウベツ川支流赤イ川の No. 11 コンクリート床固工 (H18 (2006) 年度改良：林野庁)、No. 12 鋼製えん堤 (H21 (2009) 年度改良：林野庁)、No. 13 鋼製えん堤 (H22 (2010) 年度改良：林野庁)、ピリカベツ川の No. 8, 10 コンクリートえん堤 (H19 (2007) 年度改良：林野庁) の 5 基、さらには赤イ川のふ化場導水管 (H20 (2008) 年度改良：斜里町) の改良効果を検証した。

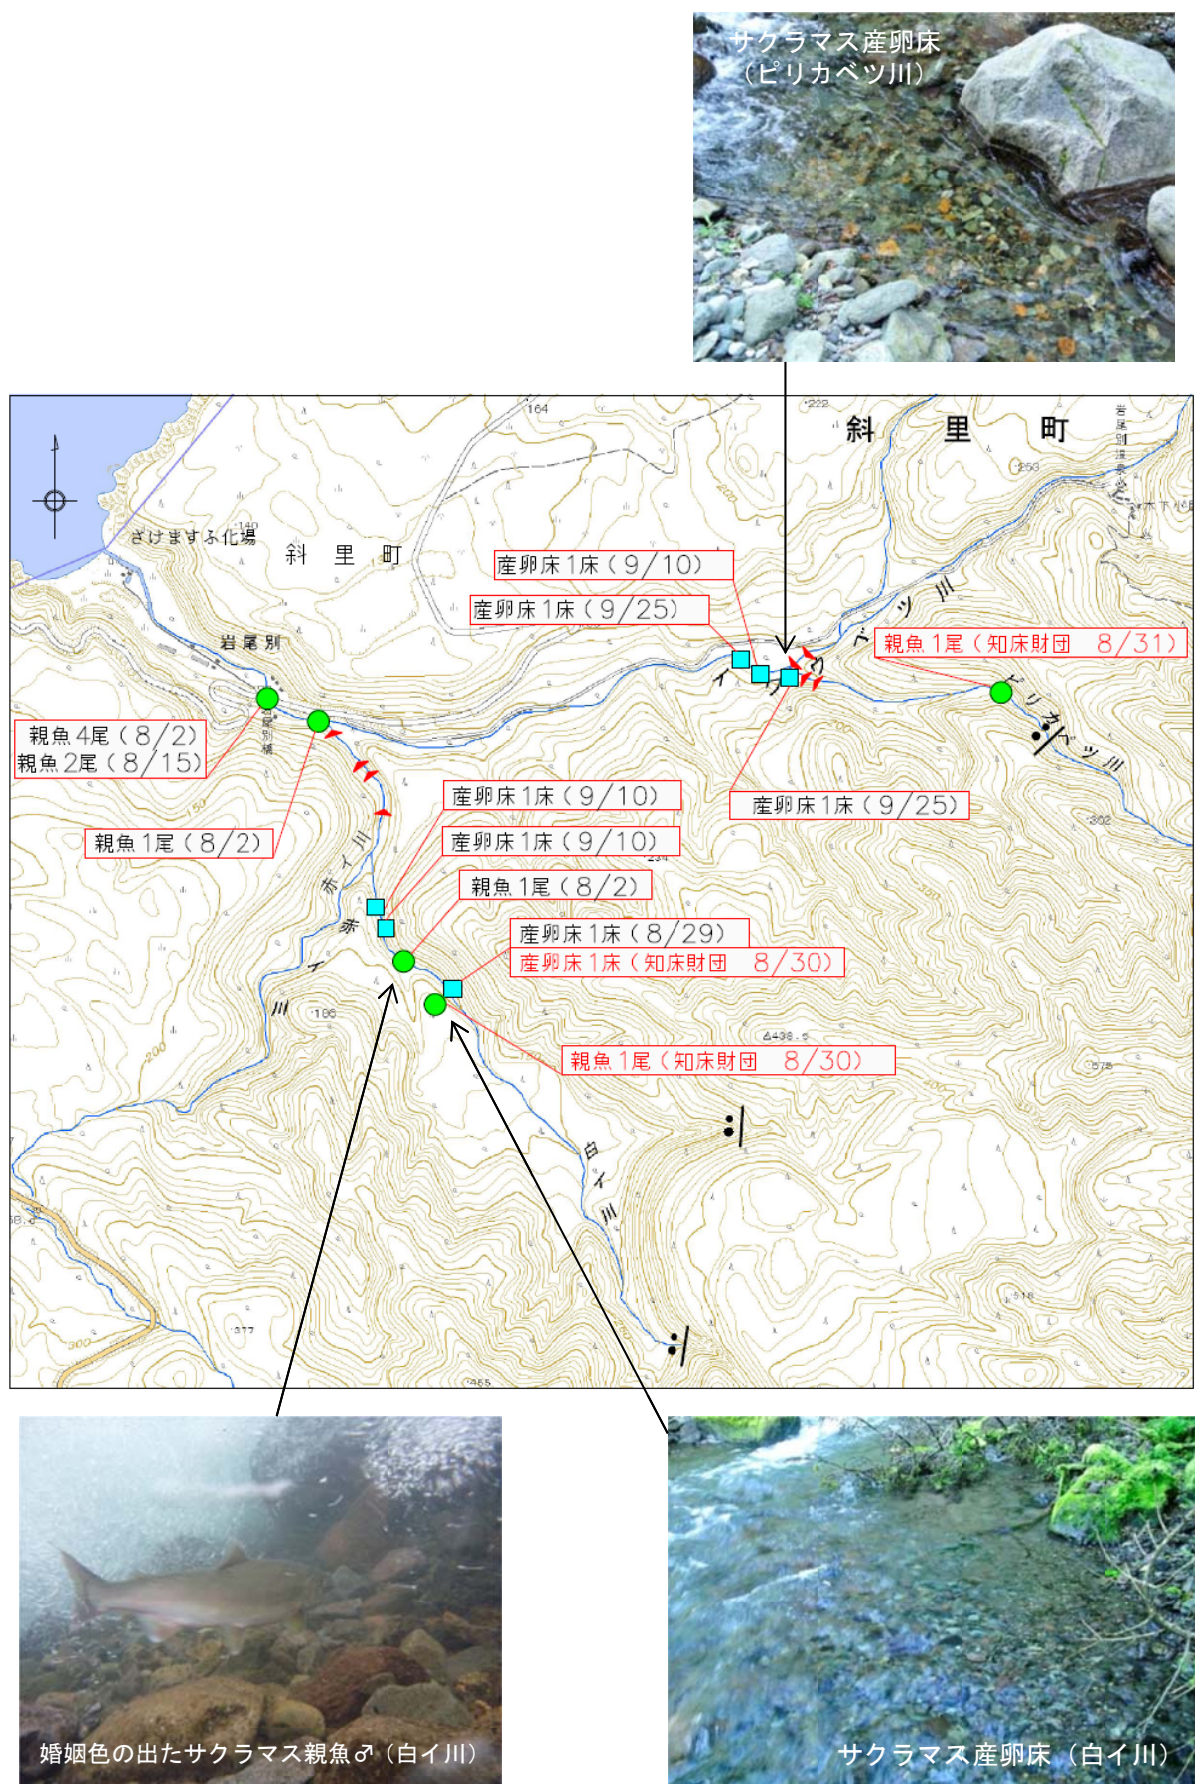
図 4.10 H24 (2012) 年度 サクラマス確認状況図

なお知床財団がイワウベツ川で実施したサクラマス調査データ（親魚 2 尾、産卵床 1 床）を加えて確認状況を図 4.10 に示した。なお、白イ川最上流にあった産卵床 1 床は、受託者と知床財団が 1 つの産卵床をそれぞれ 1 床としてカウントしたものである。

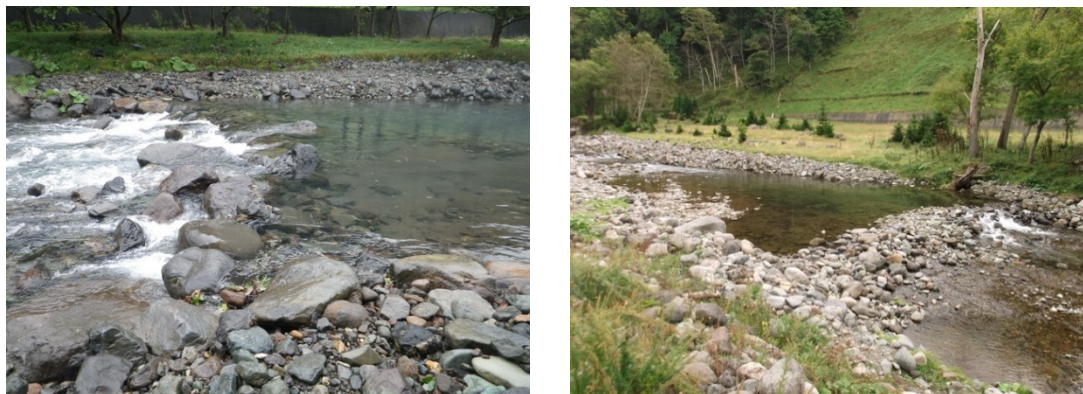
写真 5.1 復元事業によって形成された淵

具体的な取り組みは、自然石の配置による瀬や淵の形成及び河道修正、防鹿柵設置や植樹による河畔林の保護・育成等で、H24（2012）年から現地での作業が始まっている。

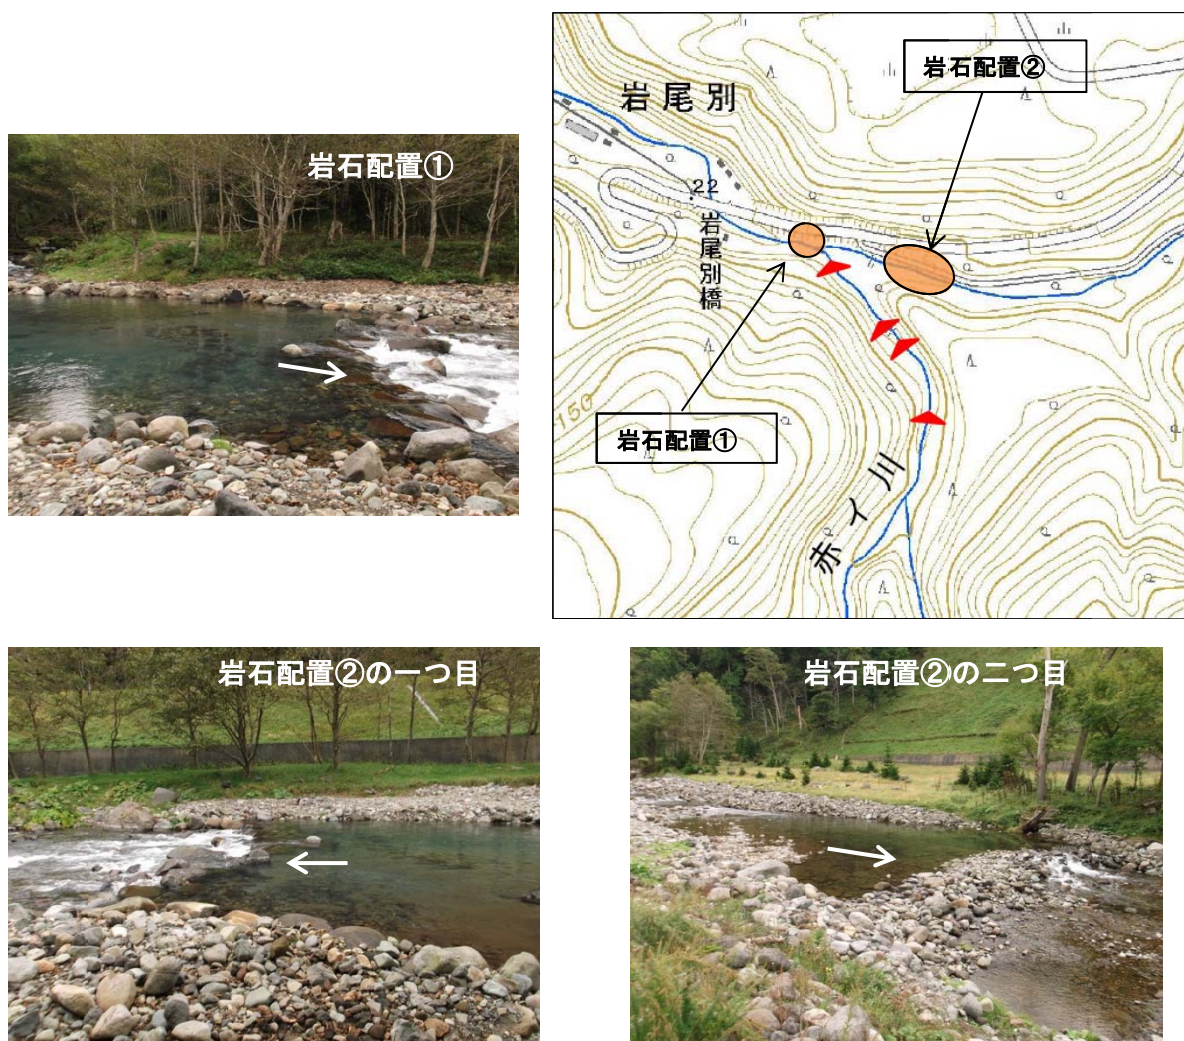
図 6.12 復元事業による岩石配置点

イワウベツ川本流の岩石配置箇所は、11月2日の出水時に石礫が流下したものと考えられたため、イワウベツ川本流の縦断測量結果を用いて、図 6.12 に示す岩石配置①地点、岩石配置②地点で移動限界粒径を計算した。参考として11月8日の最大流量発生時の移動限界粒径も計算した。この結果、表 6.12 に示すとおり11月2日の出水では岩石配置①地点で24cm、②地点で18cmの石礫が動く状況にあった。また11月8日の出水では岩石配置①地点で27cm、②地点で22cmの石礫が動く状況にあった。
