平成 24 年度  
羅臼湖における植生モニタリング手法検討調査業務  
報告書

平成 24 年 11 月  
釧路自然環境事務所  
有限会社ククマシステムデザイン

そこで、本業務では、羅臼湖線歩道における歩道の再整備・ルート付け替えの効果検証のための植生のモニタリング手法の確立を目的とする。

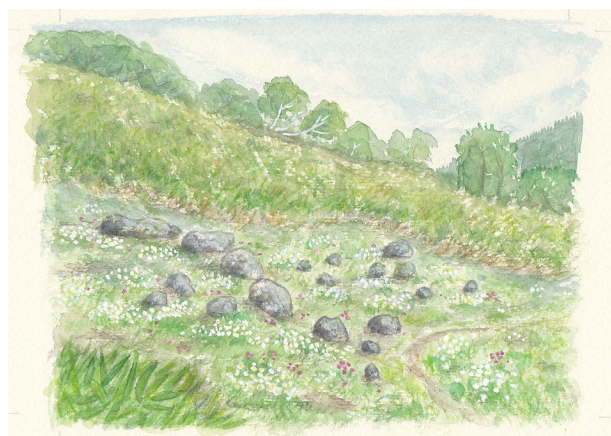
二の沼雪田横の風背斜面を通る歩道(旧歩道)は、踏み跡から表土が削れ、そこに集まる雨水で歩道はさらに深く掘り下げられ、そこから土砂が湿原へ流入していた。

設定した調査区内は土砂流入の先端部にあたり、ラウスゲの自生地に土砂が到達している場所である。土砂は現在、方形区の30%程を覆っており、先端近くの深さは約1cmであった。

図4: 二の沼 a地点 2012/08/07 堆積した土砂

現在、荒廃しえぐれた旧歩道からの土砂流入を防ぐ対策が採られているが、現地は雪田が夏まで残るほど積雪深が深く、その重量からこれまでもこの斜面に設置した構造物を破壊し押し流してきた。また、遅くまで残る残雪からの流水で長期にわたって斜面の土砂が洗われる場所でもある。

そのため、継続した土砂流入対策とそのケアが必要となる。

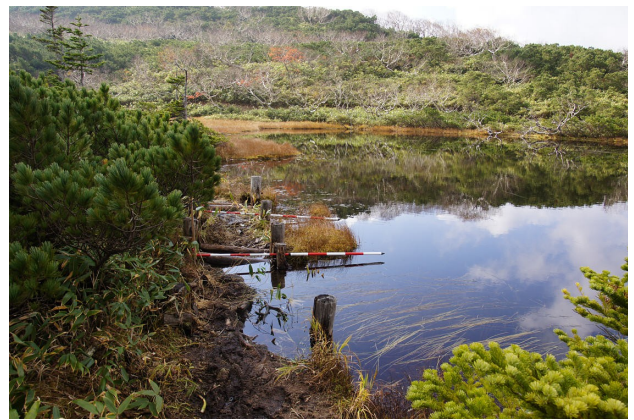
1999 年に設置された三の沼展望台までの木道と、その際の作業によって木道に近い三の沼湖岸が崩落し、一部の湿原が失われた。

消失・崩壊した湿原の規模は、約 23×1.5m(35m<sup>2</sup>) (浅沼, 2005.) におよぶ。

撤去作業後は木道の下で見えなかった部分が顕になり、湖岸崩壊の全容が一望できるようになった。崩落の先端は一部ほぼハイマツ林にまで達しており(図 6.12.13)、木道下の湿原崩壊は予想以上に進んでいた。また、光の当たらない木道下に植物は見られず、根張のない土壌はそこまで到達してしまった崩落のさらなる誘因とならないか懸念される。

図 6 三の沼 c 地点 調査区(木道撤去後)  
2012/10/27 撤去した木道下まで湖岸の崩壊が進んでいる

木道を撤去した直後の非常に脆弱な湖岸を、これ以上踏まないようにする。

これまで述べたようにわずか数回踏んだだけでも湖岸は崩壊する可能性がある。ましてや撤去直後の脆弱な湖岸では猶予は無い。少なくとも来訪者による踏み込みは完全に防ぐ必要がある。

対応は通常、ロープ張りなどによる注意喚起で足りると思われるが、この湖岸の場合、今後数人が踏み込むだけで大きな影響を受ける。注意喚起しても撮影ポイントを求めて早朝など人目のないときに入り込む可能性はこれまでの事例からも排除できない。

そのため被植によって土壌が安定するまでの当面、物理的に侵入しづらいようにすると共に、立ち入りを規制する理由を掲示する。また、木道撤去跡へは三の沼展望台からだけではなく、二の沼や潤れ沢側から旧道を通して入ってくる来訪者が認められたため、そこでも同様の対応をする必要がある。

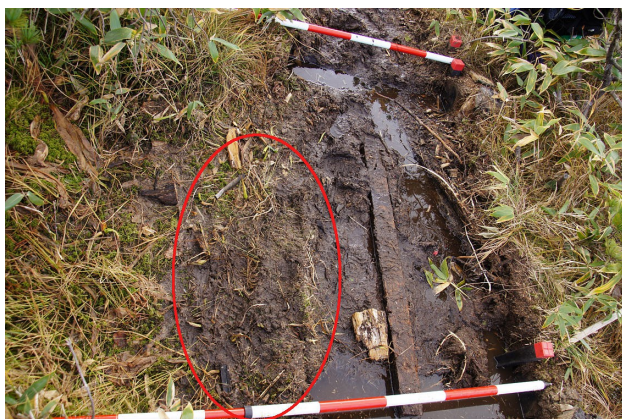
その結果として木道撤去作業後、一部のチシマウスバスマシレが失われた。木道撤去後調査でコドラート内の個体が踏み付けによると思われる跡とともに消失していた(写真 7.8 赤枠内)。

撤去後、新しい木道から撤去跡をたどって来訪者が歩く姿を確認しており、その際に踏んで消失した可能性もあって、撤去作業時に消失したかどうかは不明である。

図7 三の沼 d地点 2012/10/27 木道撤去後チシマウスバスマレ消失跡(赤枠内)

チシマウスバスマシレの消失を防ぐにはこれ以上の踏み付けを止めなければならない。そのため来訪者の侵入を完全に防止し、また、調査や巡視の際にも本調査区周辺の事情を熟知して行動する必要がある。

また、結果として撤去作業後にチシマウスバスマシレが失われてしまったことから、今後の歩道付け替えや木道の撤去・敷設作業では、その作業の意義を熟知する者による現場の監督とケアが不可欠である。

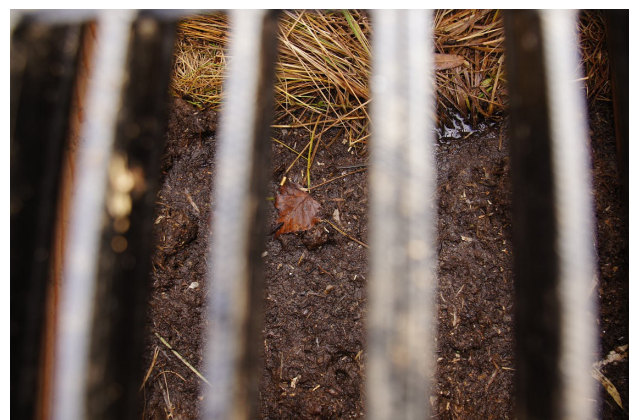
図 8 三の沼 e 地点 2012/10/27 表土露出

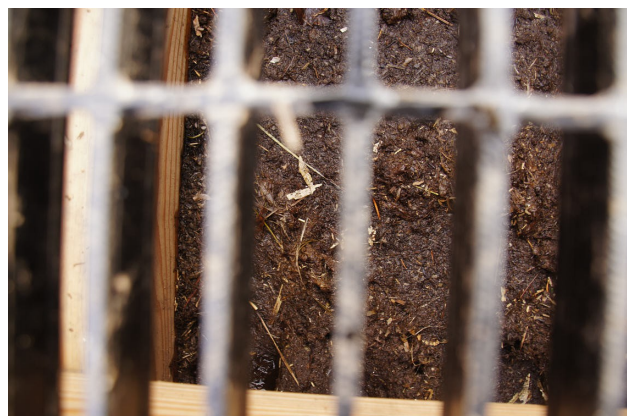
図 10 三の沼 e 地点 2012/10/27 表土露出

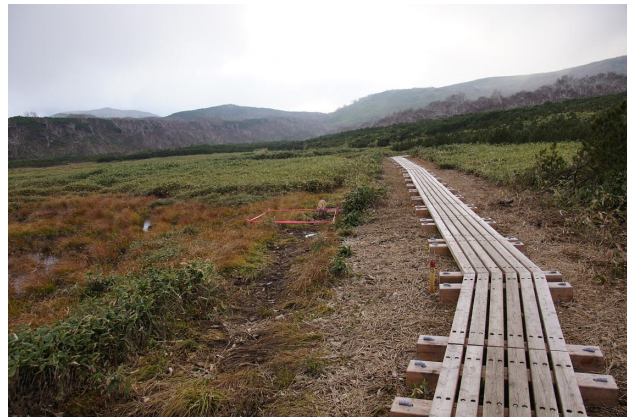
図 6 アヤメ原 a 地点 調査区 2012/10/27 木道撤去  
部分がやや凹地になって橋基部の溝とつながる

木道撤去跡が凹地となって残った。今後この地形変化が植生などにどう影響するかモニタリングする。
