平成 24 年度

知床世界自然遺産地域における歩道等保全管理業務

報 告 書

羅臼山岳会

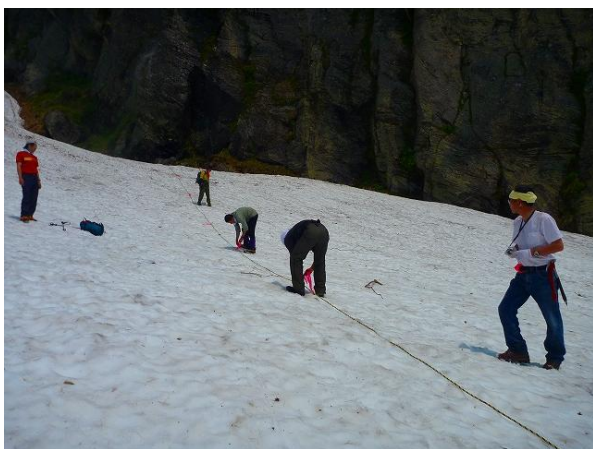
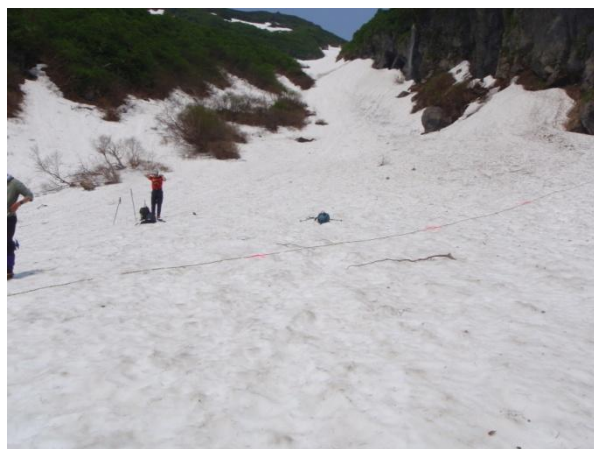
6/29 屏風岩迷い込み防止ロープの設置

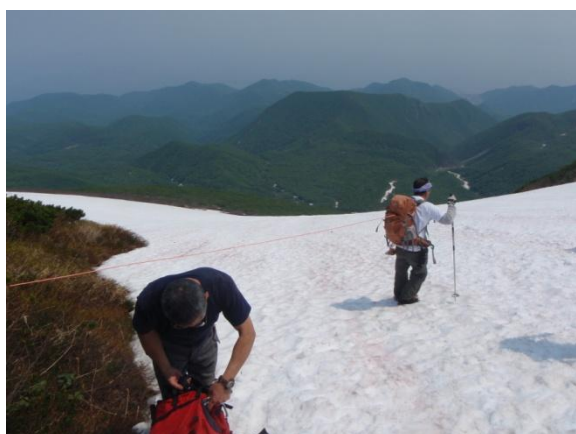
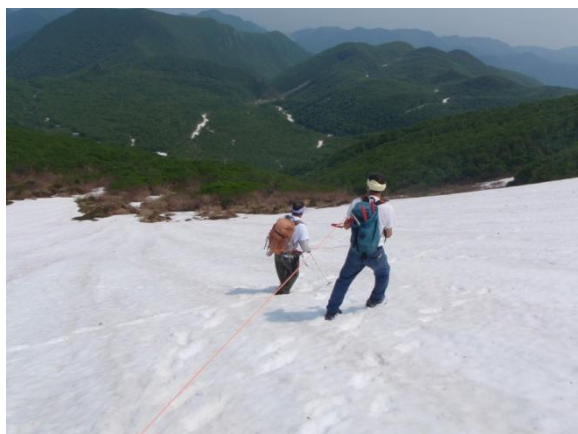
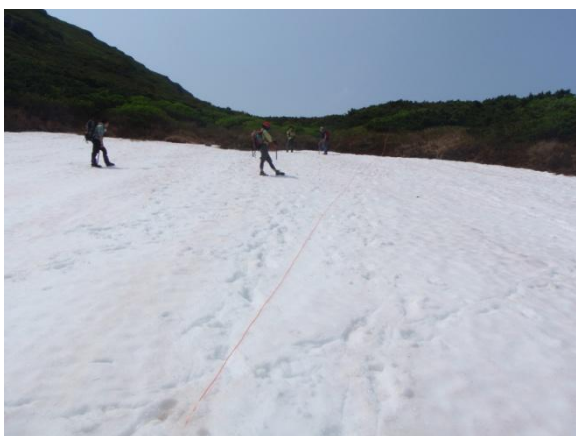
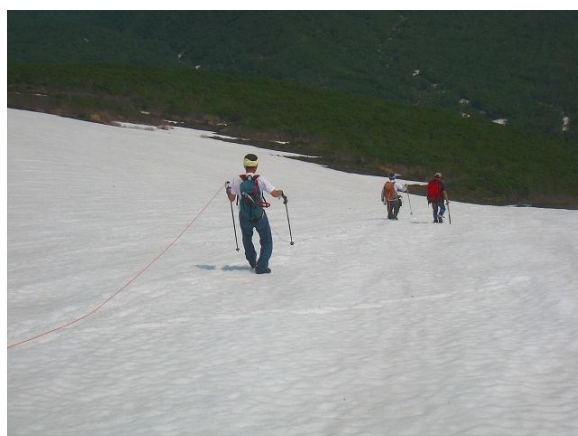
6/29 雪溪上への誘導ロープ設置

ロープは起点を岩清水方向の雪渓上部のハイマツの根元に固定し、雪渓上を這わせて末端を屏風岩上部の灌木に固定した。

持参した一卷400mはお花畑～岩清水間でほぼ全て使用したため、羅臼平コースについては7/19に同様の形で約100mのロープ設置を行った。

赤系の着色ロープ（細引き）は雪上でよく目立って、雪渓上のルートの表示方法として十分効果が認められる。

岩清水～お花畑の区間は、雪渓の岩清水側からお花畑側まで直線的にルートを示せばよく、300m以上の長い距離ではあるが、両端をハイマツや灌木にしっかり固定することで鉄杭と併用しなくても特に問題は認められなかった。

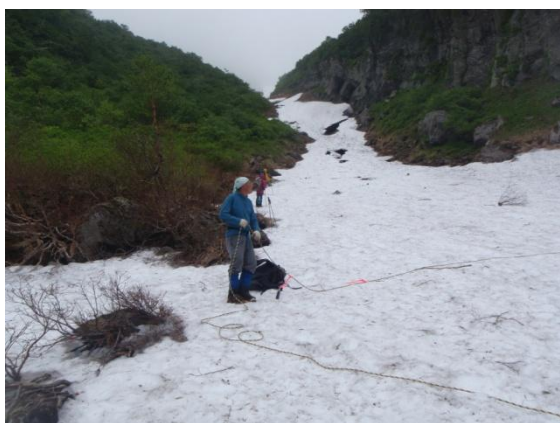
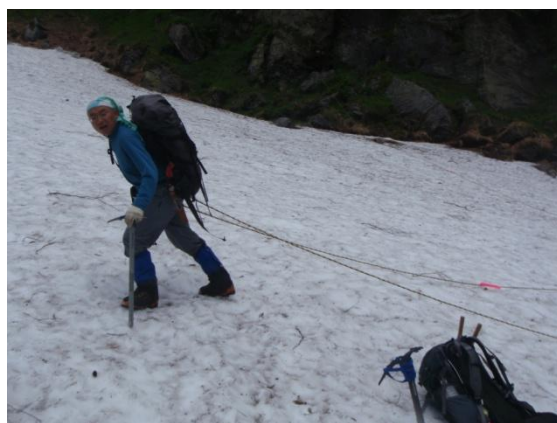
7 / 1 9 屏風岩下部ロープ手直し

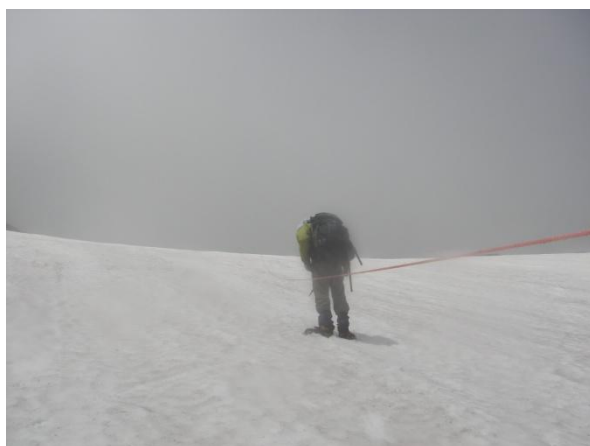
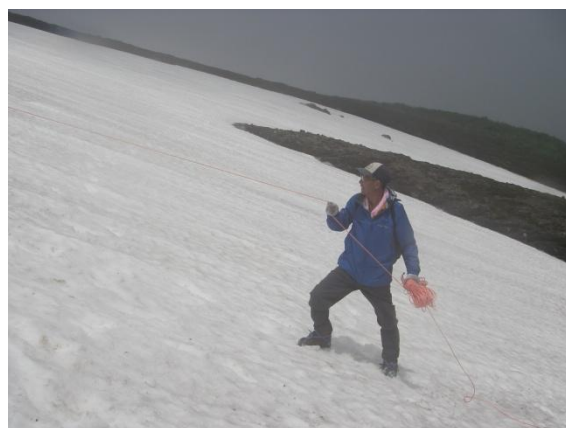
7 / 1 9 雪溪上の誘導ロープ手直し

なお、今年度設置した誘導ロープが切れているとの情報を得て手直しを行ったが、固定ロープは岩清水側の固定点から100m下方で切断しており登山者が下降時に手すり代わりに掴まるなどして人為的に切られたと思われる（後ほど登山者からその状況の目撃情報を得た）。

- ①今回は試験的な設置のため径4mmの細引きを使用したけども径の太いもの、6mmないし8mmのトラロープなどを使用する。
  - ②登山口や現地に誘導ロープであることを明示し、登下降時に掴まらないことをお願いを周知する。
- などが想定される。

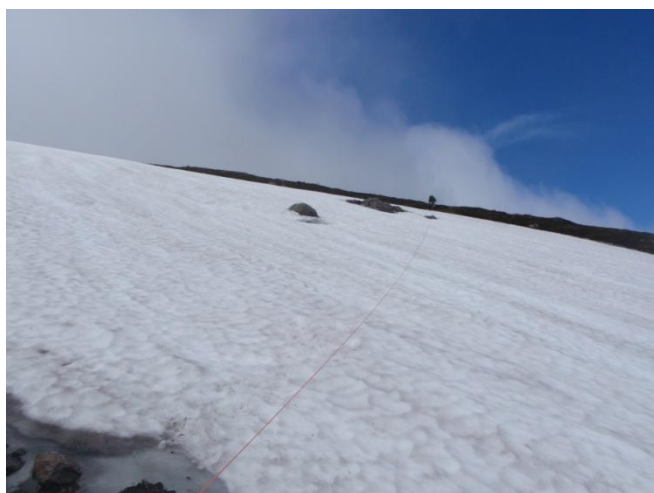
7 / 1 9 雪溪上の誘導ロープ設置

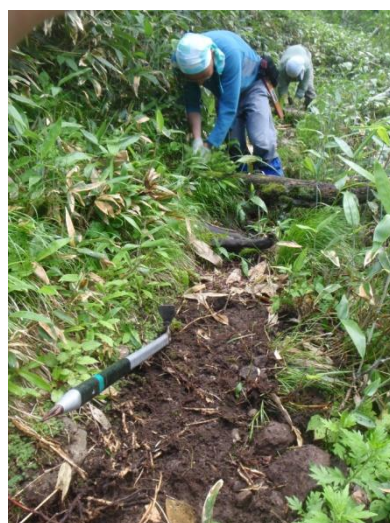
7 / 1 9 第二の壁倒木処理

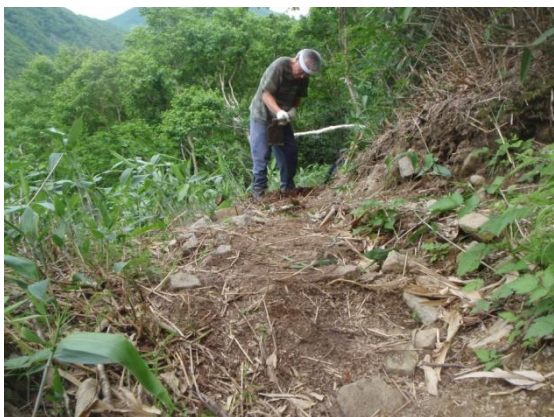
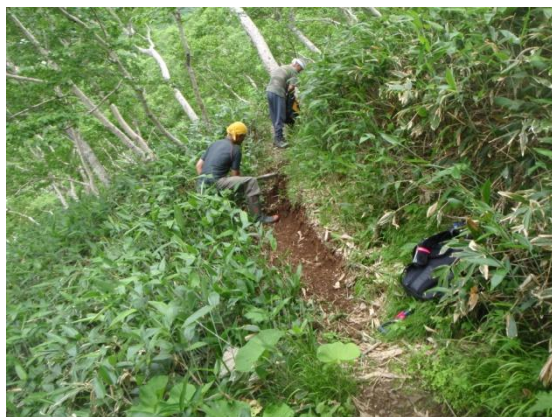
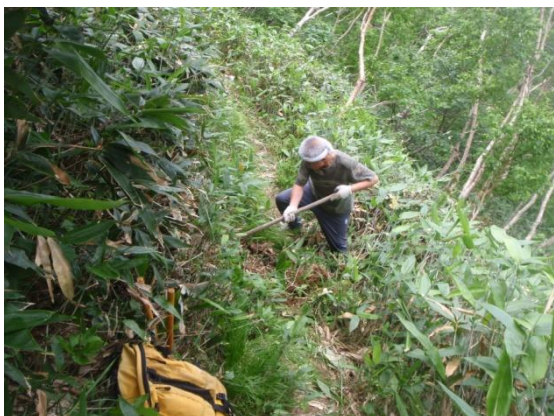
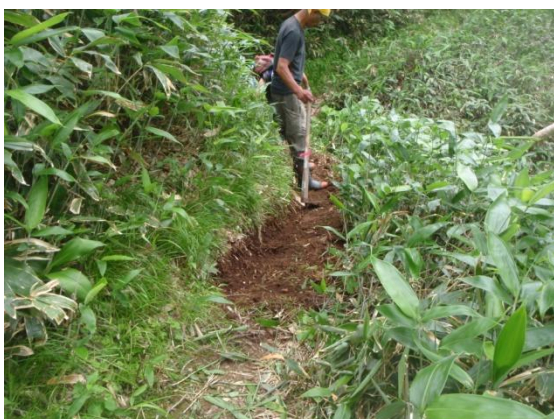
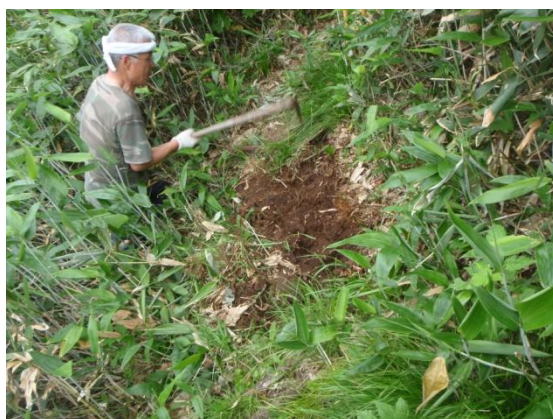
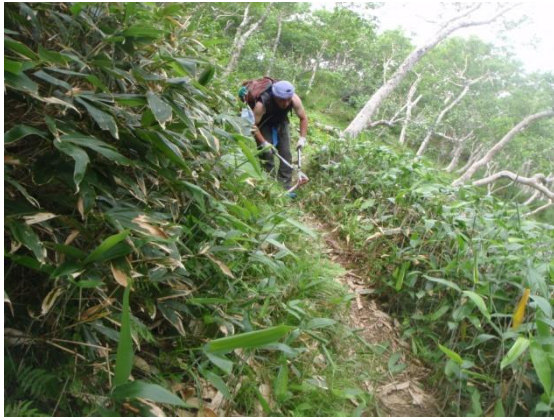
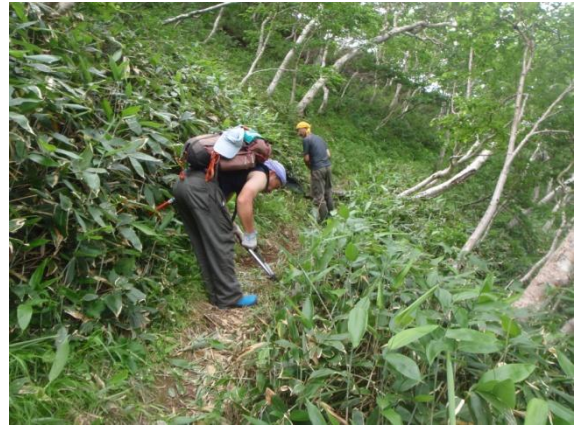
7 / 28 第二の壁～登山川出合い 笹刈り

この区間は、急傾斜の斜面をトラバースする形で登山道が続いており、高低差はあまりないがアップダウンが多く、融雪時に山手の壁側からの落石もあって路面は礫が堆積し、近年傾斜化が進んでいる。

今回は鍬による傾斜部分の修復を重点的に行ったが、礫交じりの土質に根曲がり竹の根が深く刺していて、それらを除去しながらの修復は非常に手間がかかるところであり、そのため長年放置されていた区間でもある。

工法的に抜本的なものではなく、毎年続けて人手を投入し、鍬、つるはし、スコップ、剪定鋏等で地道に土切り、落石の除去、笹刈り等の作業を実施して地道な維持管理を続けていくことが必要である。

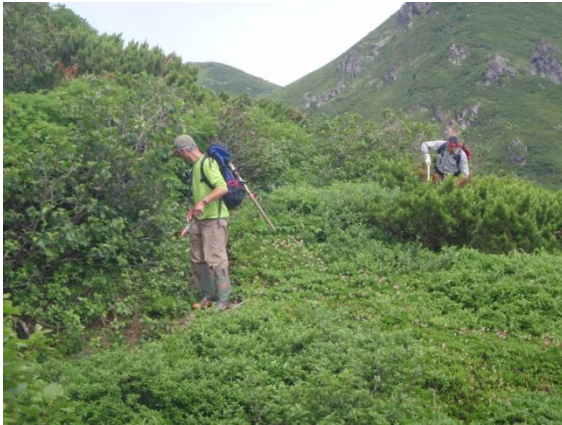
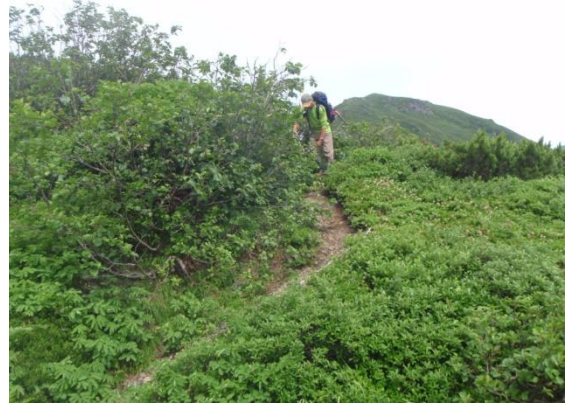
8 / 19 羅臼平～お花畑 笹刈り

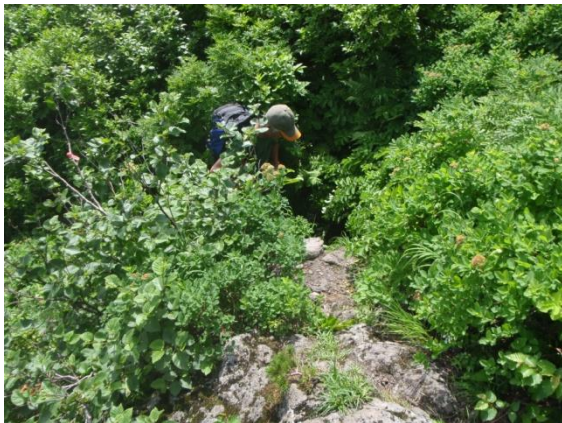
8 / 19 屏風岩～登山川出合い 笹刈り

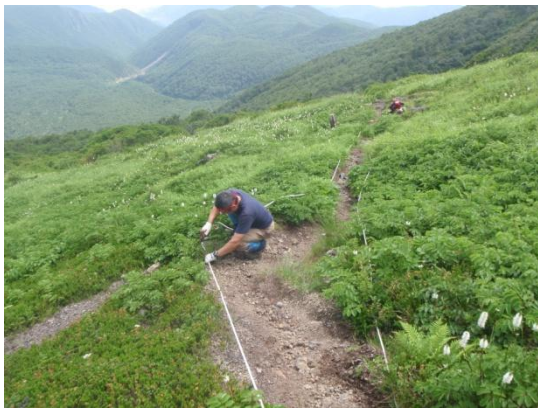
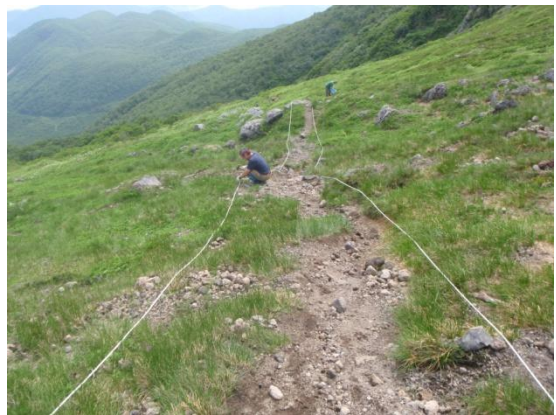
8 / 1 9 植生保護ロープ補修

お花畑～岩清水及びお花畑～羅臼平区間において既存の植生保護ロープの補修及び200mの新設を行った。ロープの新設は、お花畑から岩清水方面に約 150m、お花畑から羅臼平コースに約 50m実施した。

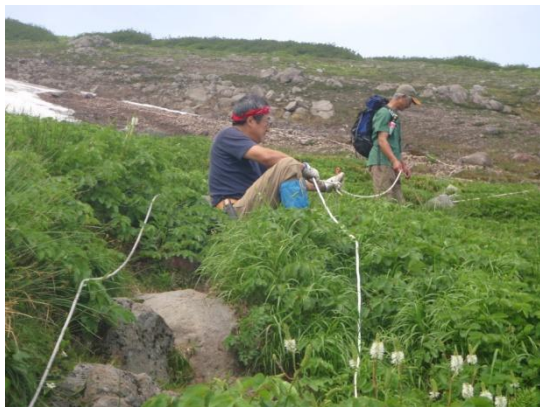
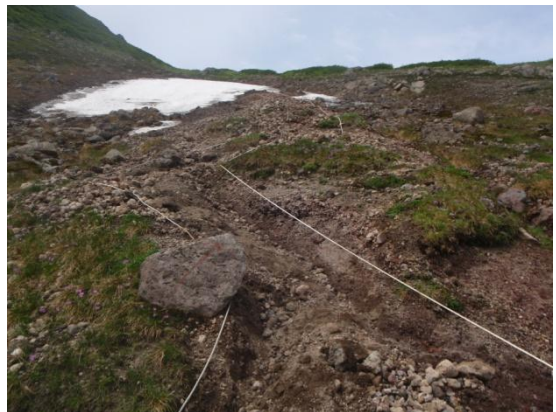
8 / 1 9 植生保護ロープ新設

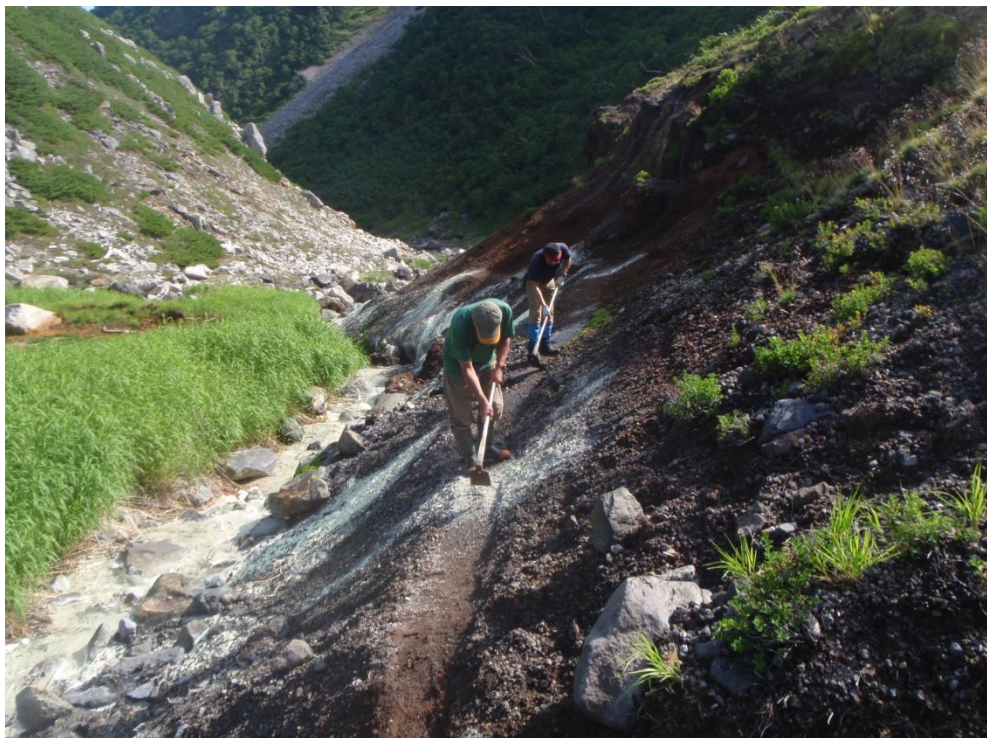
8 / 1 9 泊場周辺の路面傾斜部の修復

泊り場周辺においても、土切りを行い傾斜化した歩道の修復を行った。硫黄混じりの固い岩盤であるが山水がしみ出しているため春の融雪後にまた傾斜化するおそれがあり、ここも例年継続して土切り作業の必要があると思われる。

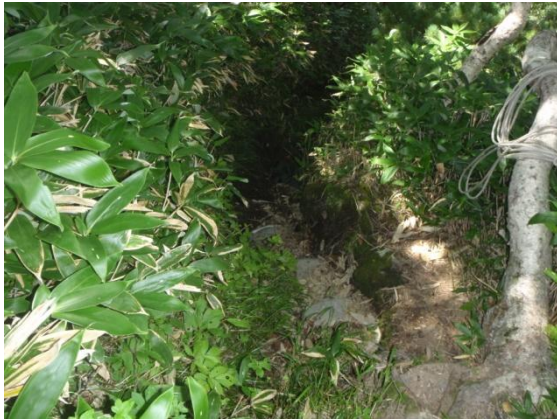
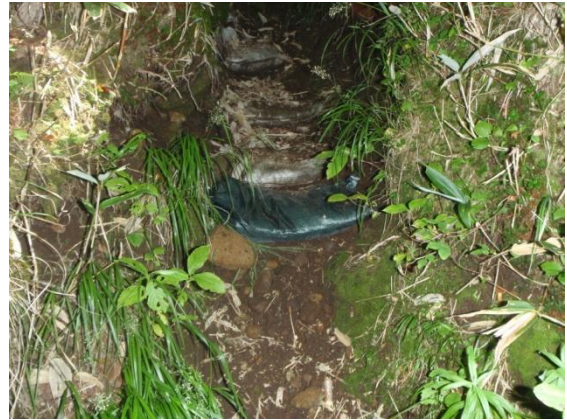
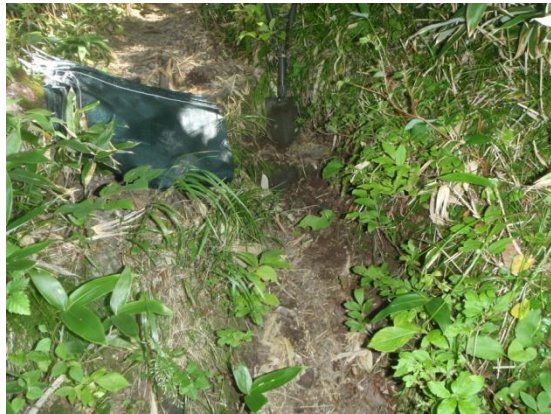
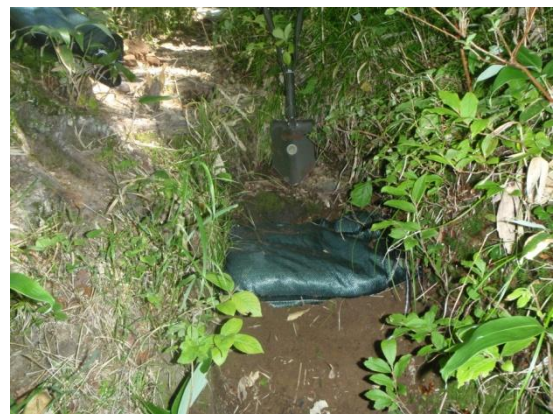
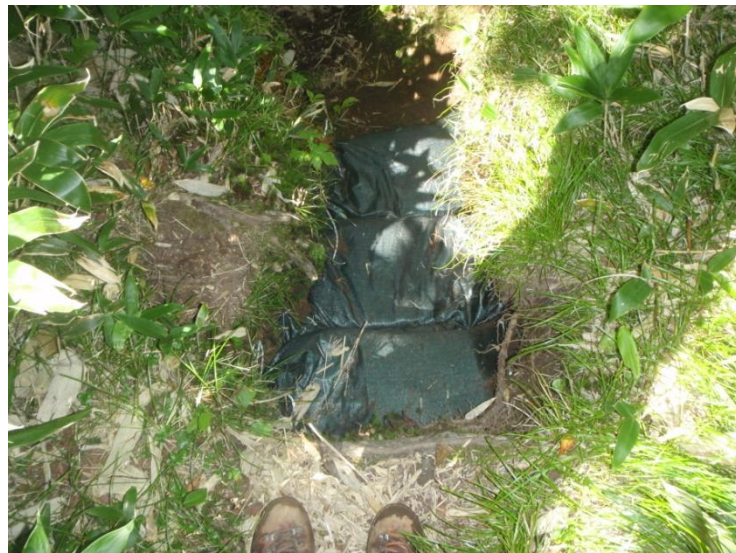
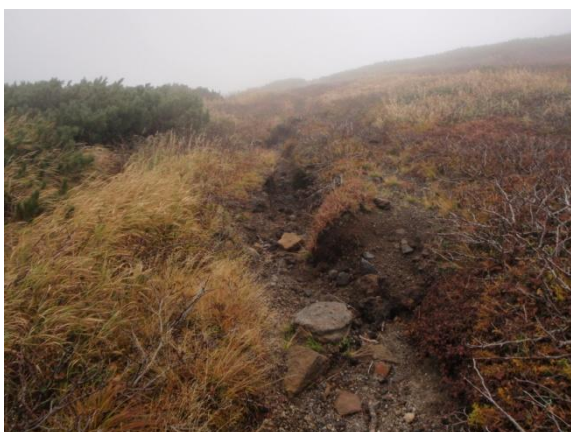
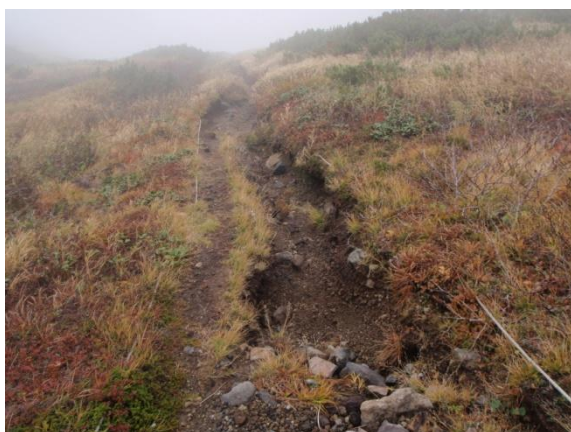
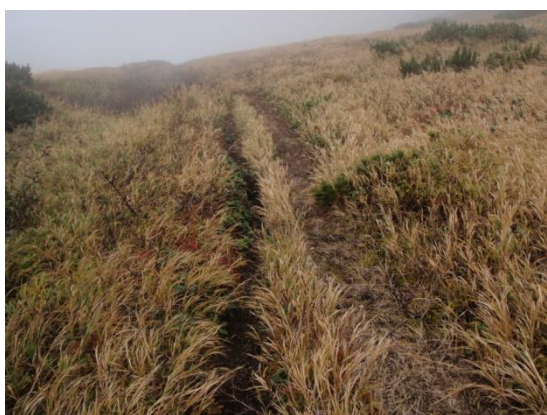
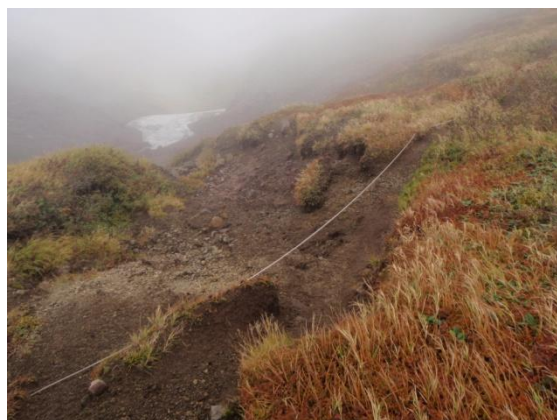
10 / 8 羅臼平手前の洗堀の状況

なお、羅臼平から 100m 下方のハイマツ帯に至る区間で 100m に亘って新たな歩道の洗堀が始まっている。ここの洗堀部は狭くて深いため（幅 50 c m、深さ 50 c m 程度）登山者は事実上歩道を歩くことができず、その脇の植生が歩道化しつつある。但し洗堀が始まって間もないことと登山者が少ないため植生がさほど痛んでいない部分もある。

そのためこの区間においてはかなり古い既設の植保護ロープがところどころあるものの、歩道区域を特定することは難しいため、張り直しを見送りしている。

今後何らかの対策の検討が必要と思われる。

対応策としては

①現道を修復する（洗堀部分をかさ上げ、拡幅など修復工事を施し、水切り、石組み

工法等により浸食を押さえながら利用する)。

②その脇の植生帯に付け替えする（希少植物等の有無を調査してから判断を要する）。

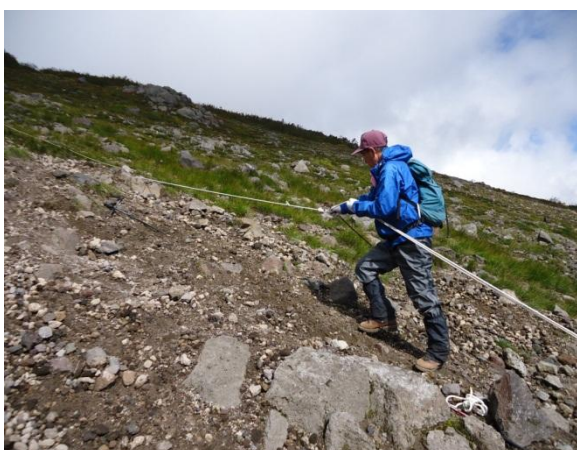
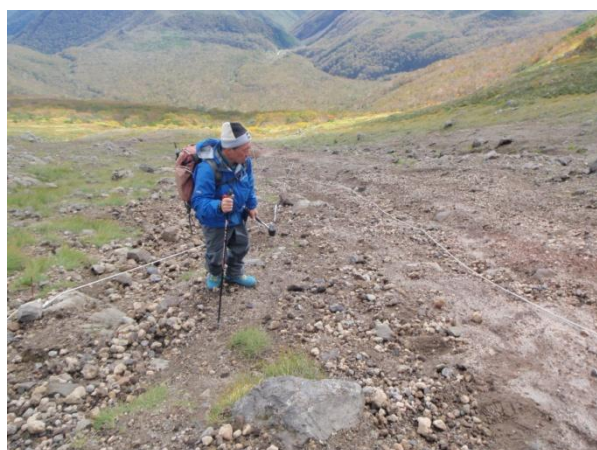
10 / 8 植生保護ロープ補修・新設

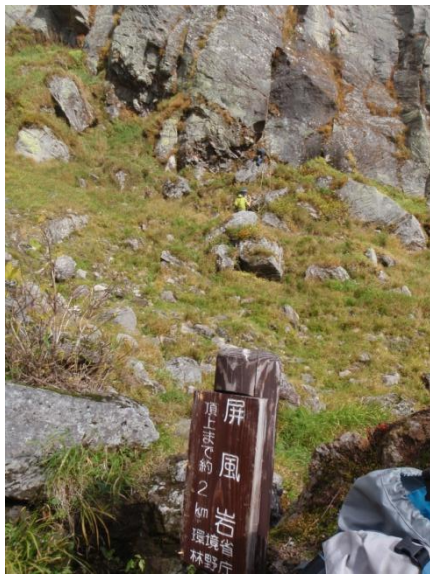
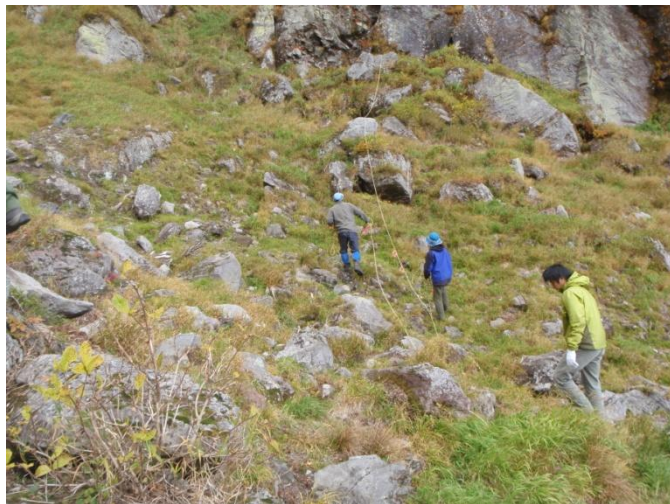
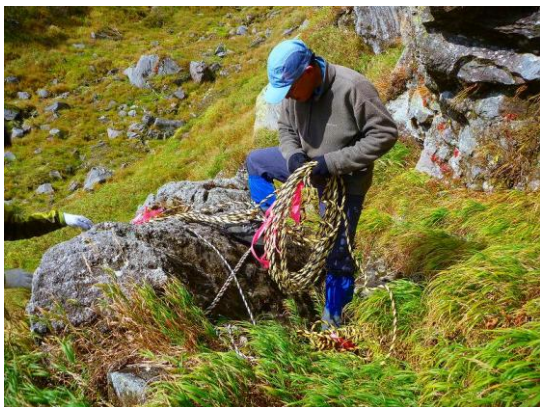
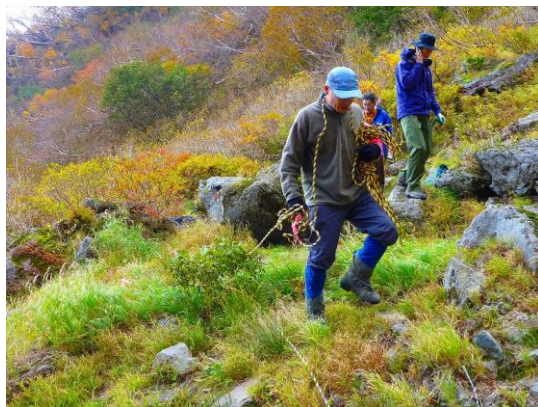
10 / 19 屏風岩迷い込み防止ロープ 冬季に向けて撤収
