知床世界自然遺産地域における  
河川工作物改良効果検証事業

報告書

平成26年3月

北海道森林管理局

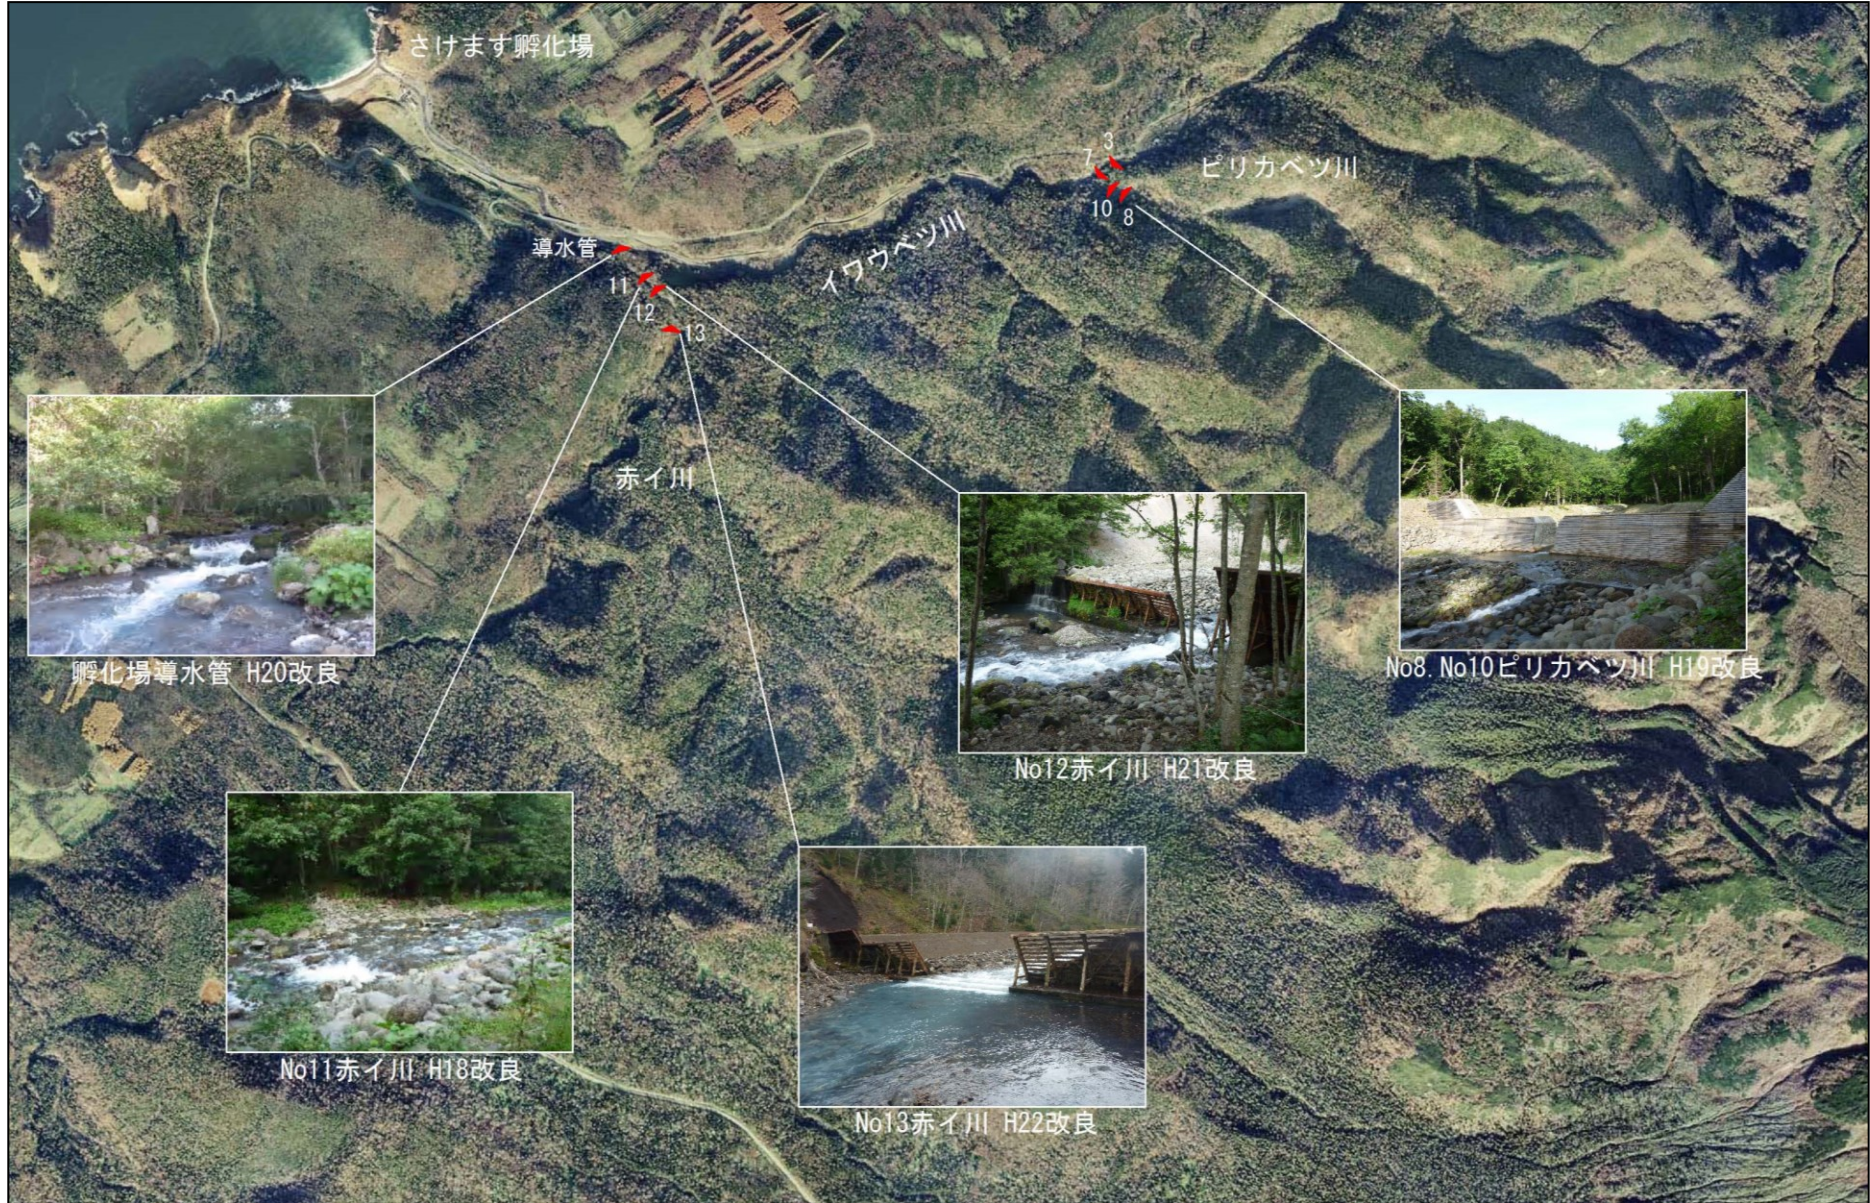
図 2.2 調査対象河川工作物（改良箇所）の位置

本調査では、図 2.2 に示したイワウベツ川支流赤イ川の No. 11 コンクリート床固工 (H18 (2006) 年度改良: 林野庁)、No. 12 鋼製えん堤 (H21 (2009) 年度改良: 林野庁)、No. 13 鋼製えん堤 (H22 (2010) 年度改良: 林野庁)、ピリカベツ川の No. 8, 10 コンクリートえん堤 (H19 (2007) 年度改良: 林野庁) の 5 基、さらには赤イ川のふ化場導水管 (H20 (2008) 年度改良: 斜里町) の改良効果を検証した。
