令和7（2025）年度

知床世界自然遺産地域羅臼湖歩道
植生モニタリング調査業務

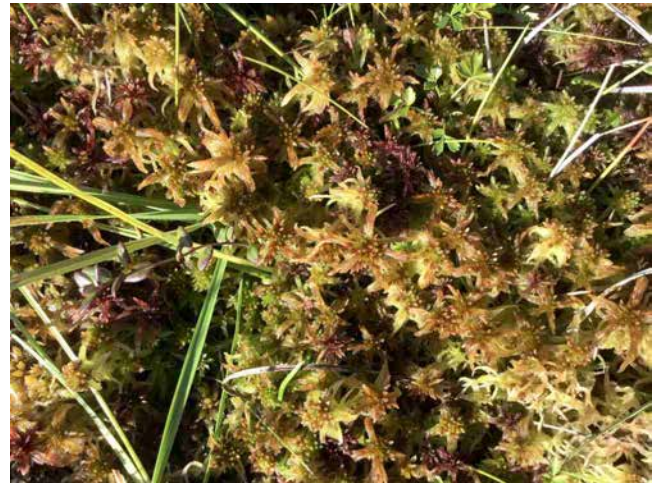
図1-8. 二の沼a地点 2025/09/16 調査地周辺
サンカクミズゴケ *Sphagnum fallax*

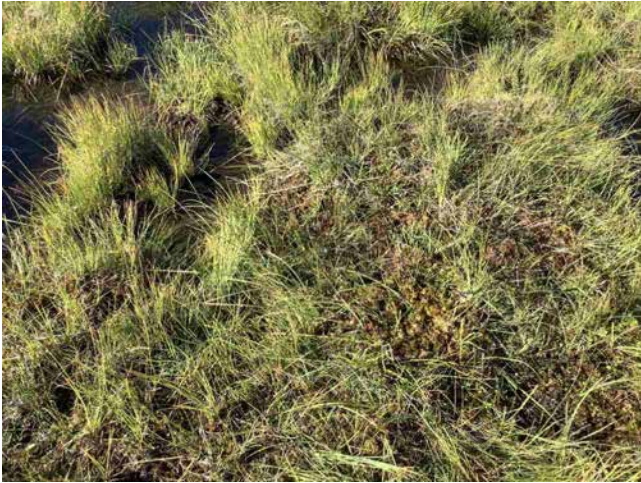
図1-9. 二の沼a地点 2025/09/16 調査地周辺
サンカクミズゴケ *Sphagnum fallax*

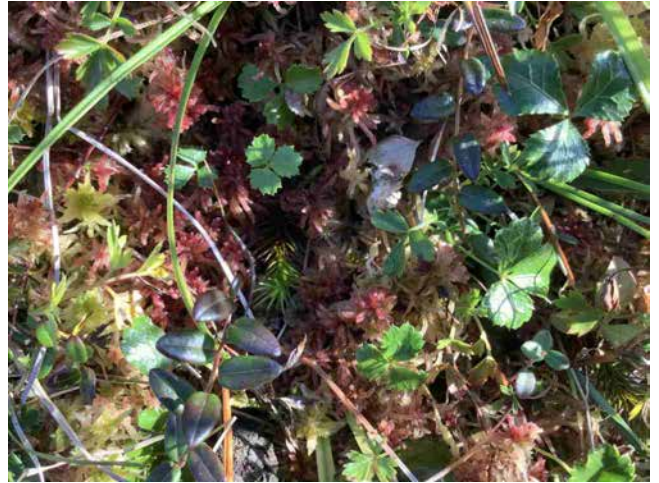
図1-10. 二の沼a地点 2025/09/16 調査地周辺
チャミズゴケ *Sphagnum fuscum*

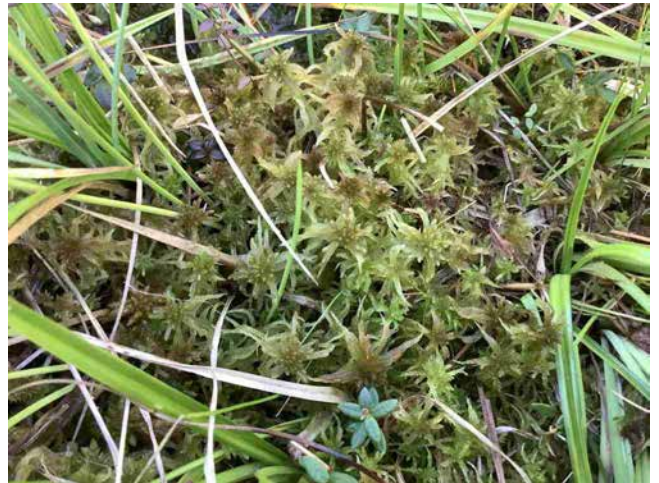
図1-12. 二の沼a地点 2025/09/16 調査地周辺
サンカクミズゴケ *Sphagnum fallax*

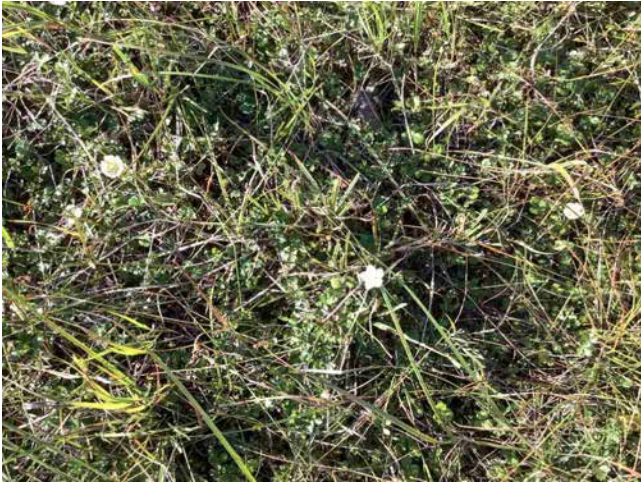
図1-13. 二の沼a地点 2025/09/16 調査地周辺
ウメバチソウ *Parnassia palustris* var. *palustris*
開花

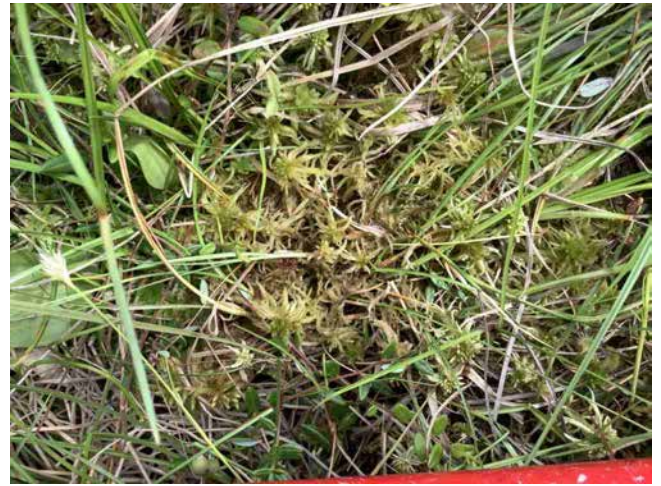
図3-44. 羅臼湖b地点 2025/08/06
サンカクミズゴケ *Sphagnum fallax*

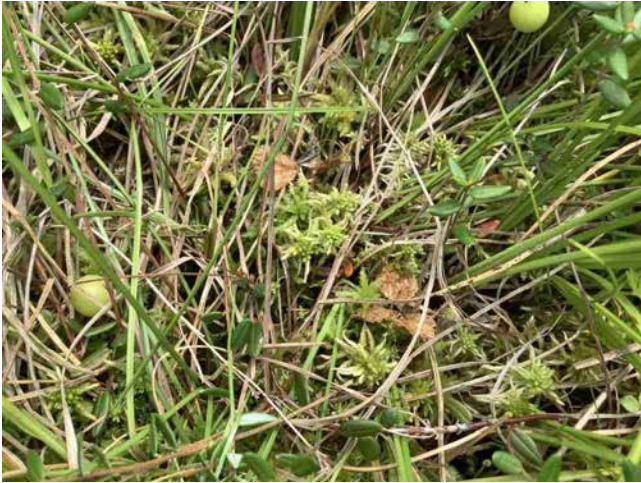
図3-45. 羅臼湖b地点 2025/08/06
サンカクミスゴケ *Sphagnum fallax*

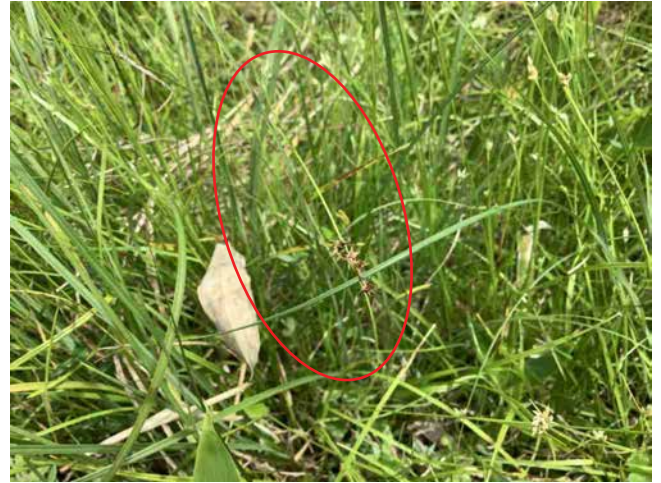
図3-46. 羅臼湖b地点 2025/08/06
キタノカワズスゲ *Carex echinata*

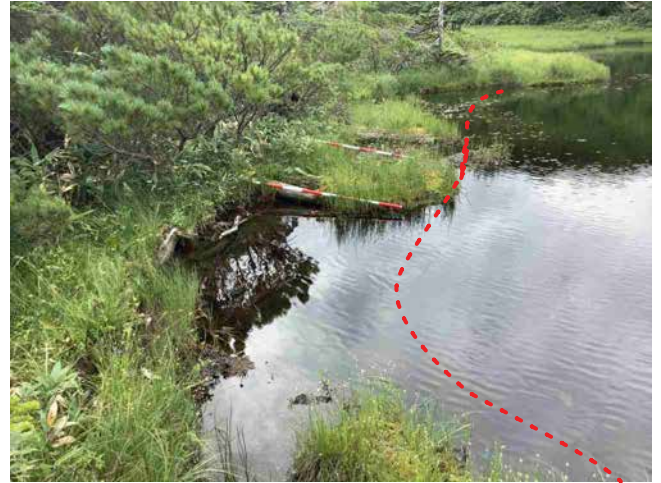
図4-14. 羅臼湖c地点 2025/08/06 調査地周辺
赤破線は、元々あった湖岸

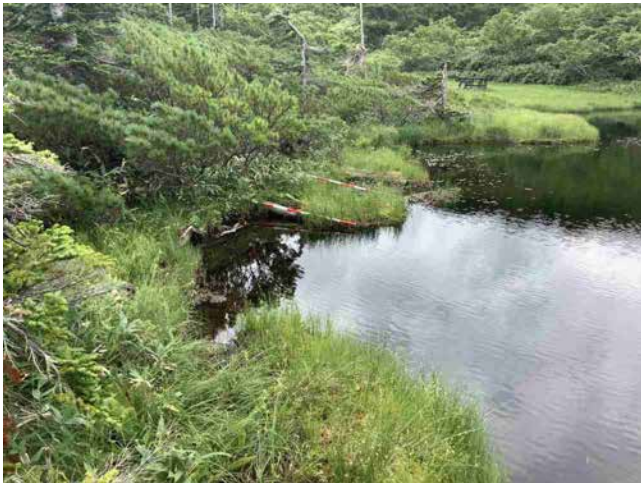
図4-15. 羅臼湖c地点 2025/08/06 調査地周辺

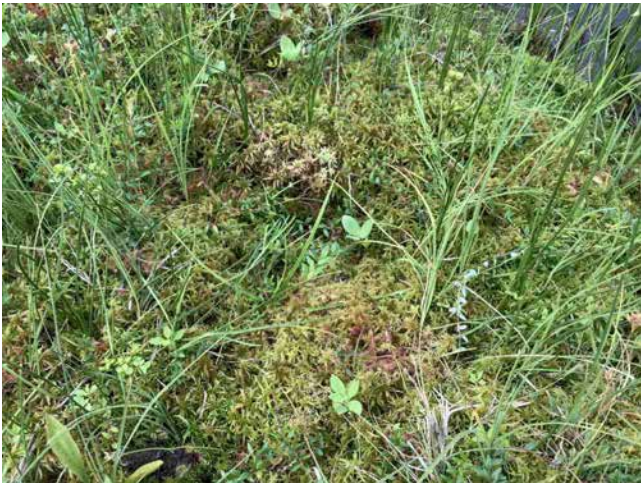
図4-19. 羅臼湖c地点 2025/08/06
サンカクミズゴケ *Sphagnum fallax*

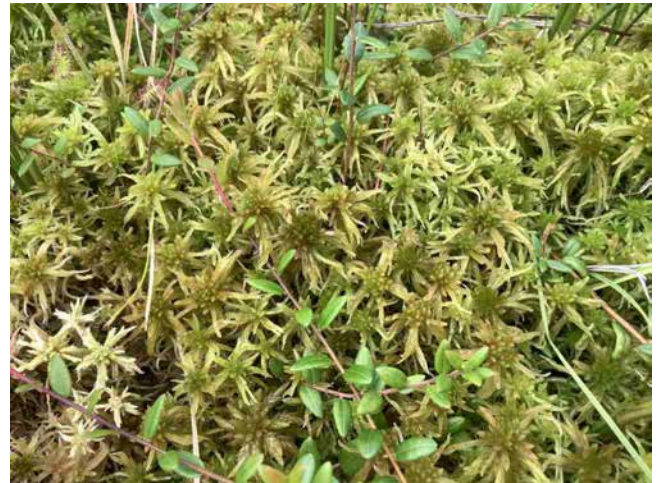
図4-20. 羅臼湖c地点 2025/08/06
サンカクミズゴケ *Sphagnum fallax*

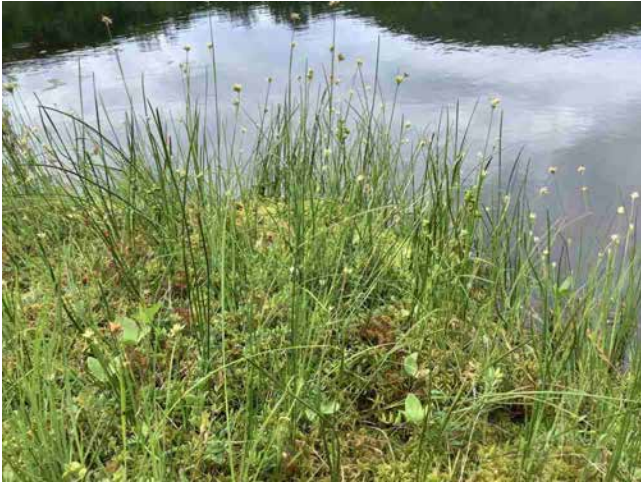
図4-21. 羅臼湖c地点 2025/08/06
ミカツキグサ *Rhynchospora alba*

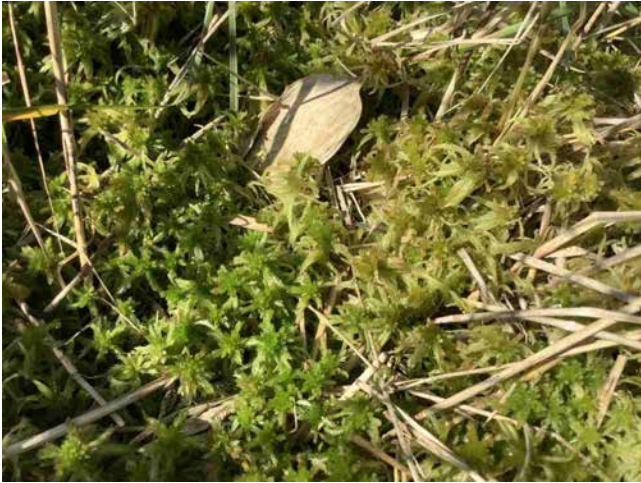
図8-17. アヤメ原地点 2025/09/16
サンカクミスゴケ *Sphagnum fallax*

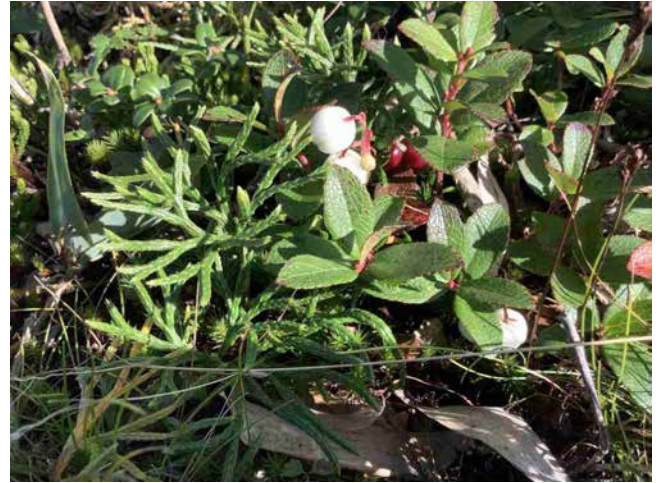
図8-18. アヤメ原地点 2025/09/16 潤れ沢
シラタマノキ *Gaultheria miqueliana*

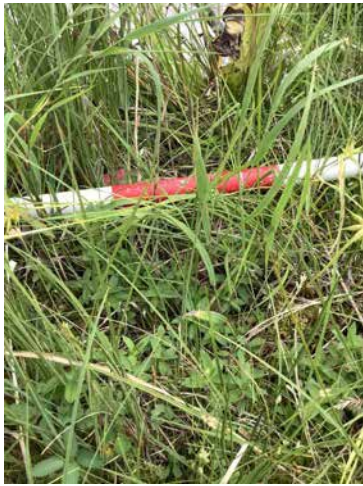
図9-23. 四の沼a地点 2025/08/06
イワノガリヤス
Calamagrostis purpurea subsp. *langsdorfii*

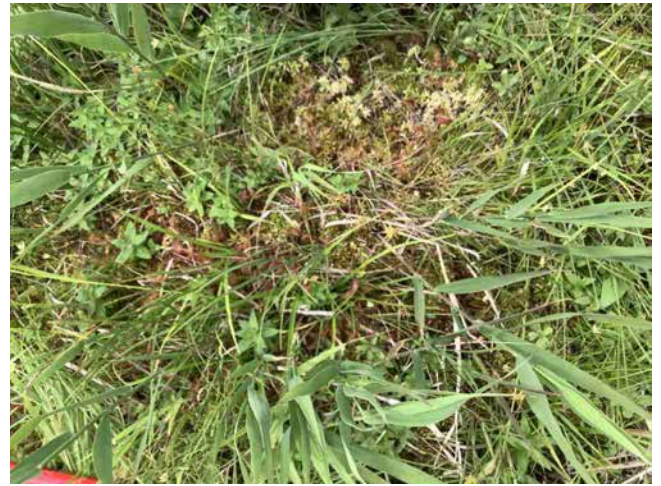
図9-24. 四の沼a地点 2025/08/06
モウセンゴケ *Drosera rotundifolia*

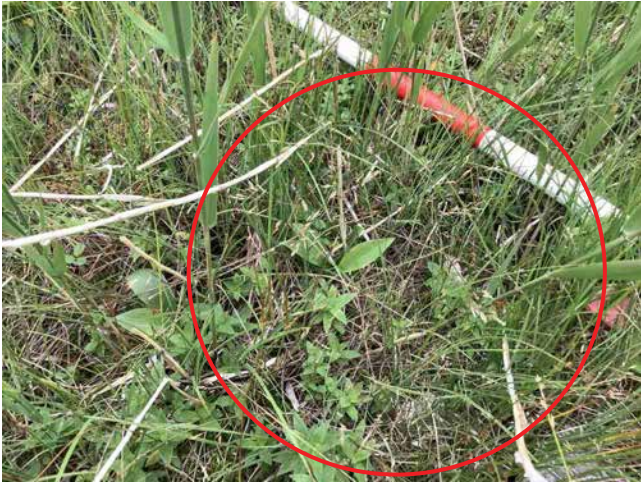
図9-37. 四の沼a地点 2025/08/06
エゾヌカボ *Agrostis scabra*

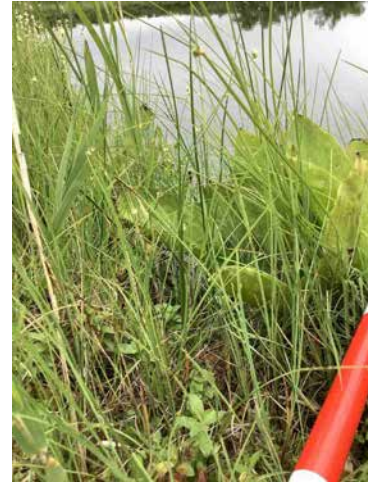
図9-38. 四の沼a地点 2025/08/06
ホロムイソウ *Scheuchzeria palustris*

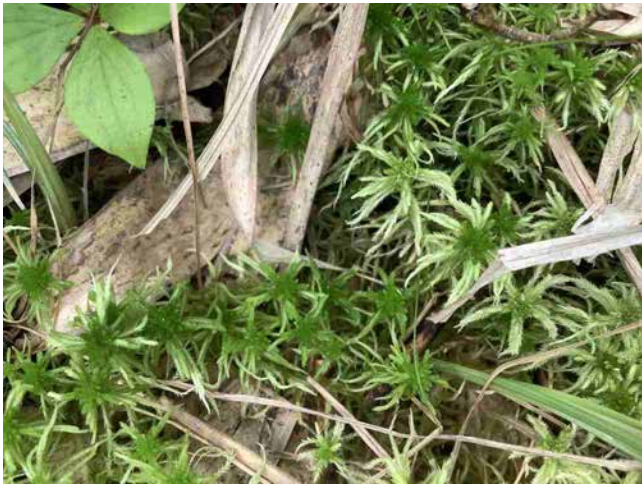
図10-39. 四の沼b地点 2025/08/06
サンカクミズゴケ *Sphagnum fallax*

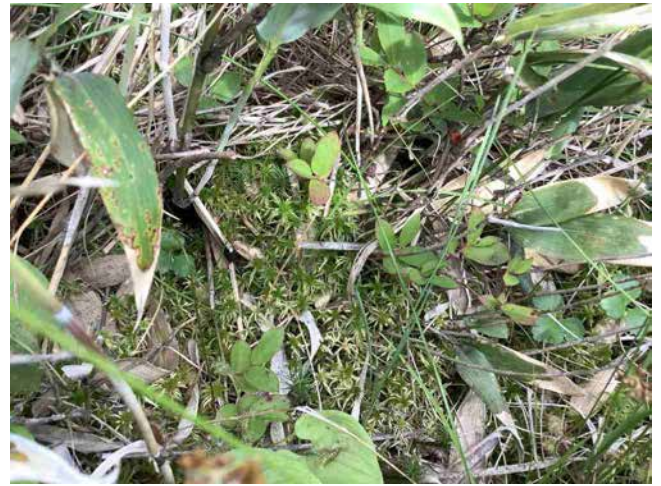
図10-40. 四の沼b地点 2025/08/06
サンカクミズゴケ *Sphagnum fallax*

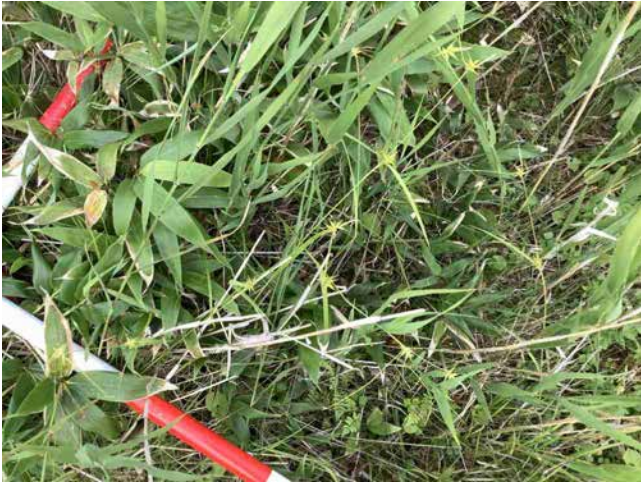
図10-41. 四の沼b地点 2025/08/06
ミタケスゲ *Carex michauxiana* subsp. *asiatica*

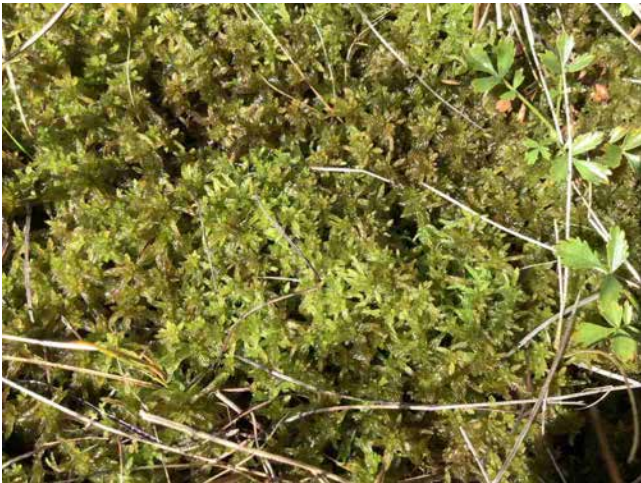
図14-9. 羅臼湖b地点 2025/09/16 調査地周辺
サンカクミスゴケ *Sphagnum fallax*

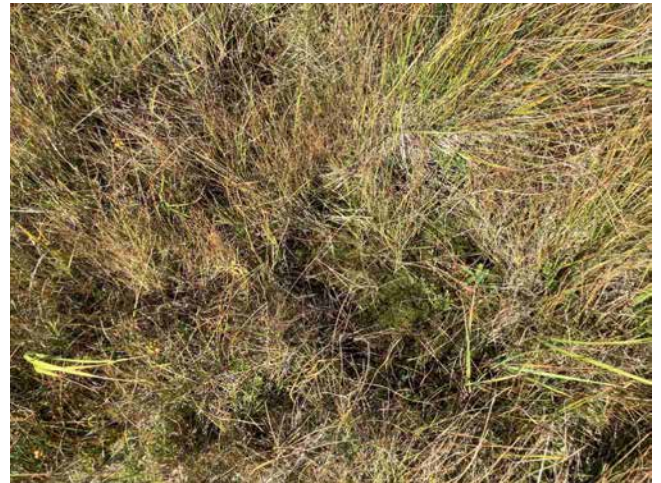
図14-10. 羅臼湖b地点 2025/09/16 調査地周辺
サンカクミスゴケ *Sphagnum fallax*

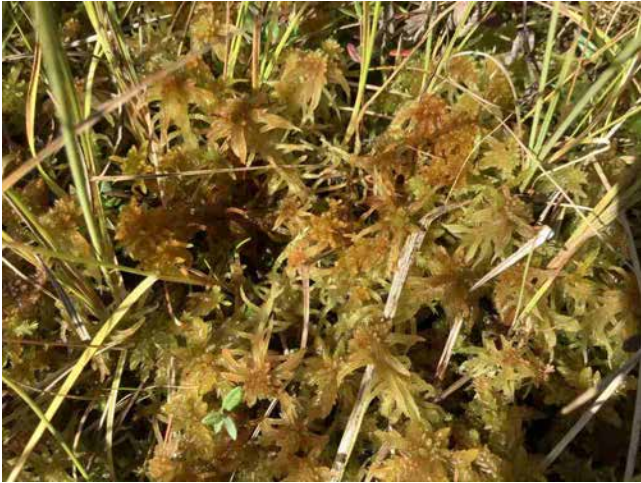
图14-11. 羅臼湖b地点 2025/09/16
