令和8年度(2026年度)
第1回　河川工作物AP会議

「ルシャ川治山ダムの効果検証について」

令和8年(2026年)8月13日

北海道 水産林務部林務局治山課
オホーツク総合振興局林務課

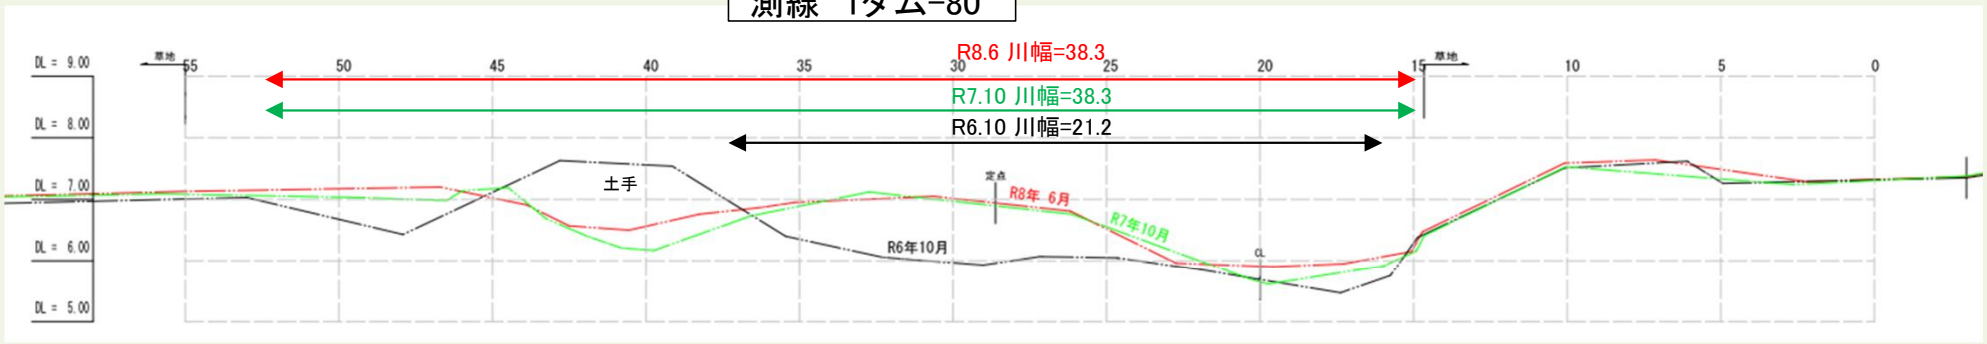
測線　1ダム-80

○第1ダム下流

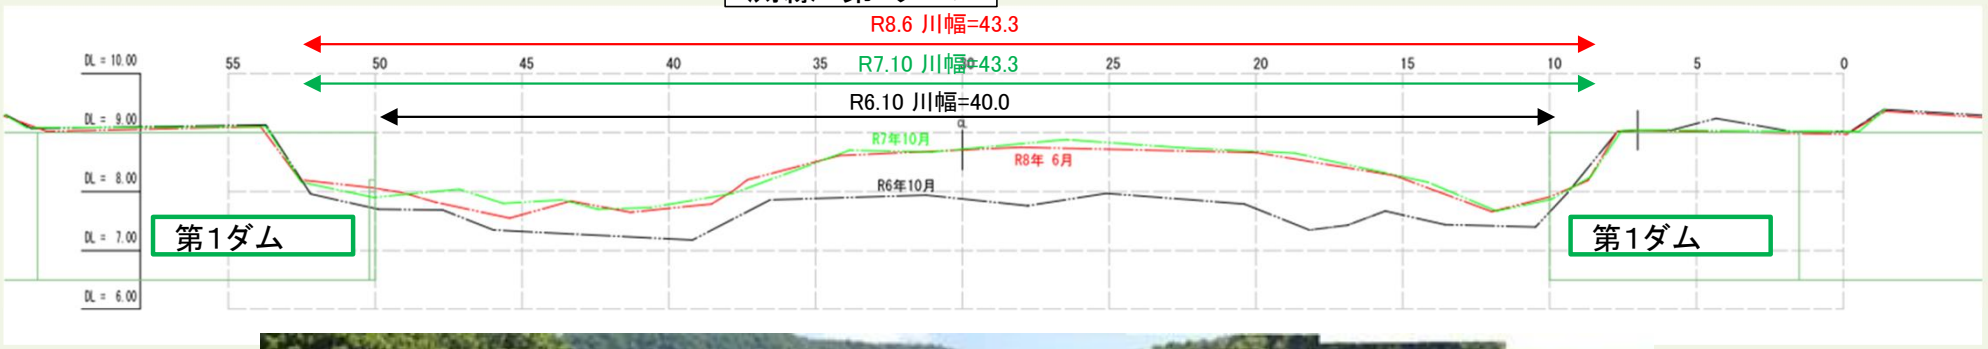
測線　第1ダム

○第1ダム

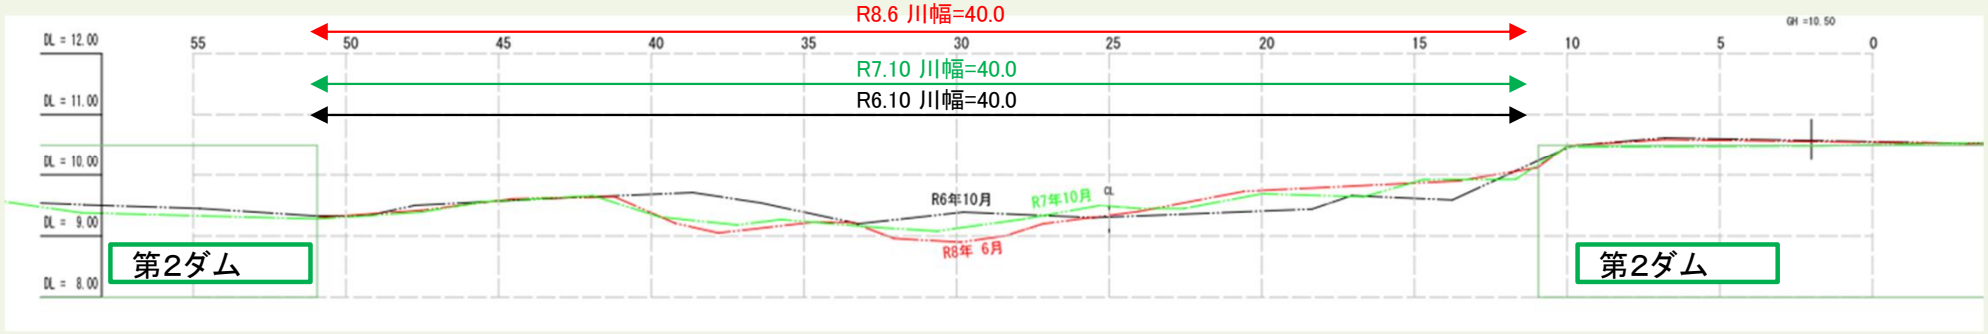
測線　第2ダム

○第2ダム

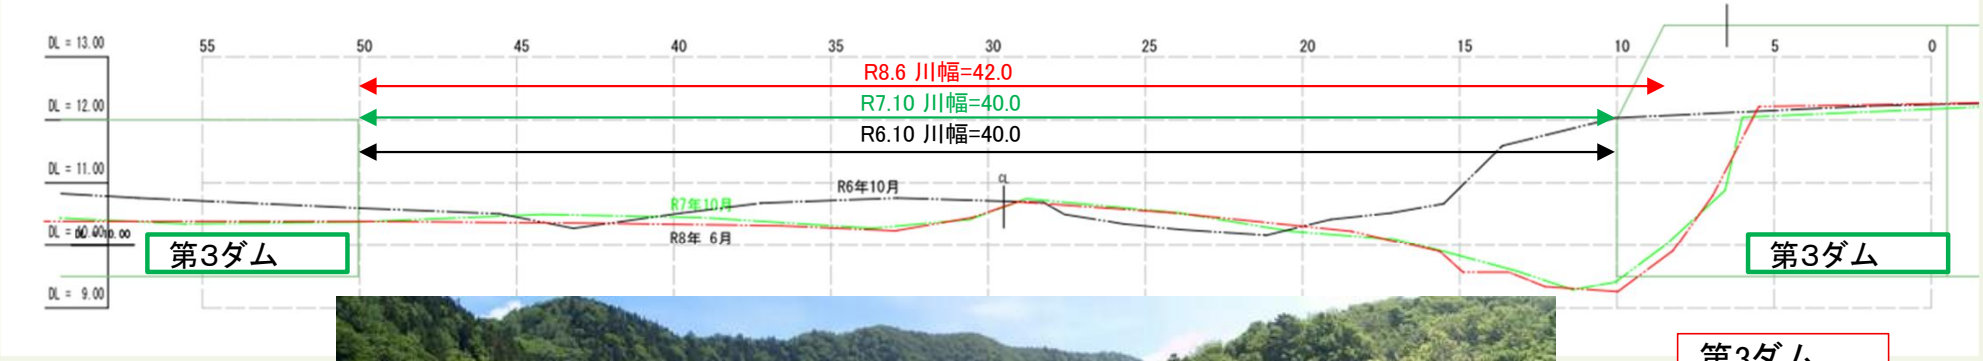
測線　第3ダム

○第3ダム

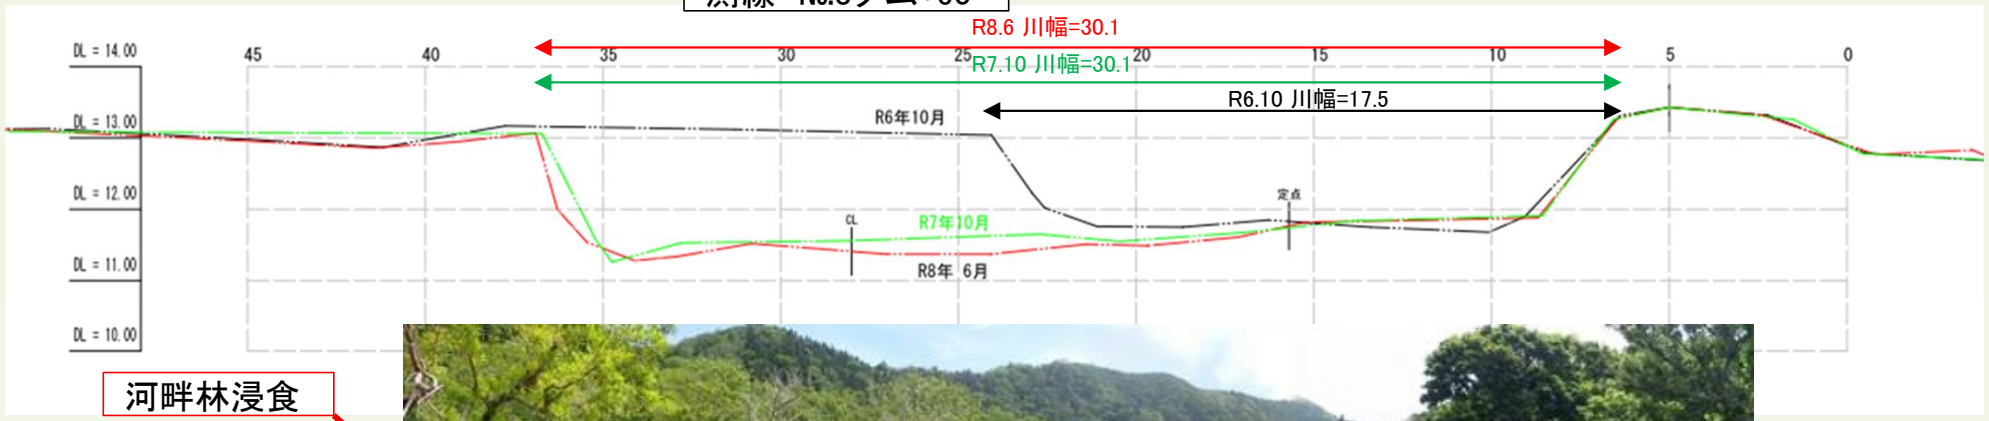
測線　No.3ダム+60

河畔林浸食

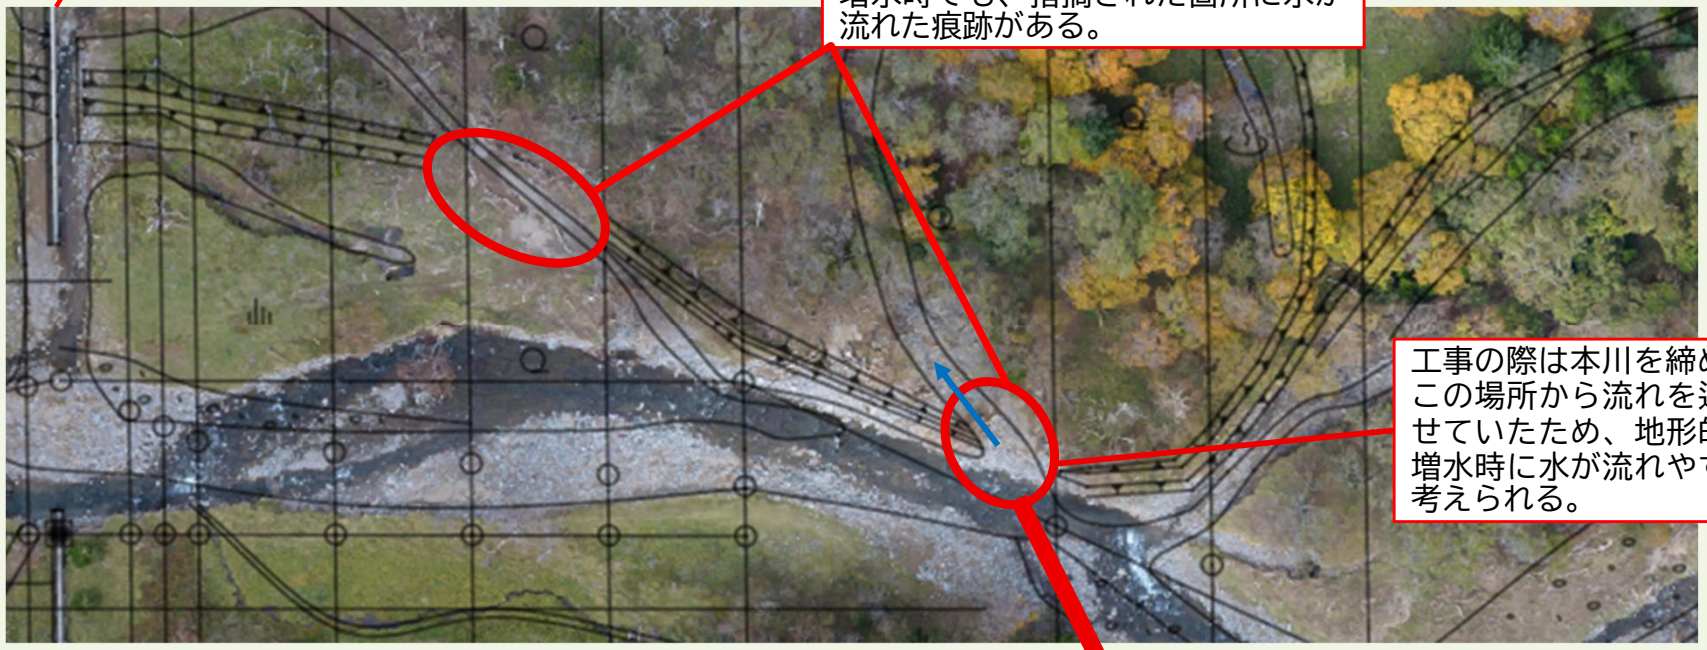
第3ダム上流ドローン空撮写真　2025.10.23

指摘箇所における現在の状況

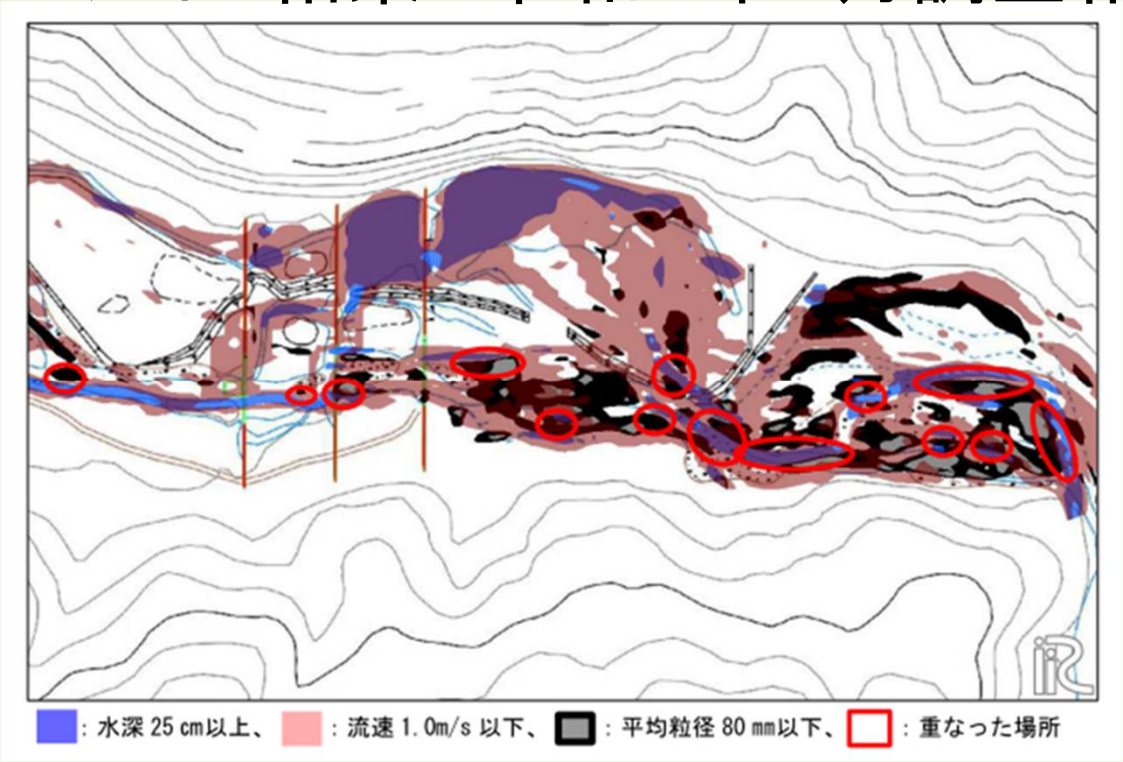
H29シミュレーション結果と令和8年6月調査結果の比較

平成29年
シミュレーション結果（ダム改良10年後（令和16年）のシミュレーション結果）

令和8年6月
調査結果
