知床世界自然遺産地域内で 改良した河川工作物の評価

平成 25 年 3 月

河川工作物ワーキングチーム

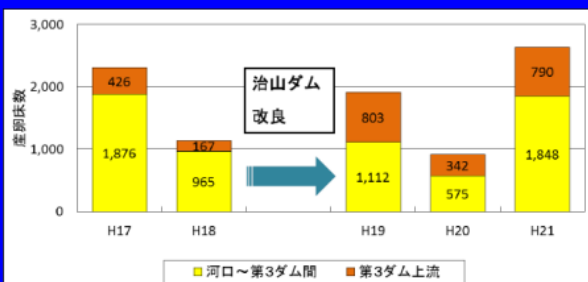
産卵床数の変化（ルシャ川・カラフトマス）

平成 19 年～21 年の 3 年間、産卵床数についてのモニタリング調査を実施した。改良前に比べ、カラフトマス、シロザケの遡上が容易になった。なお、河口の心化場施設と、心化場施設横の魚止め横断工は平成 24 年 7 月に完全に撤去された。

- ・河口部の基点から上流 500mまでの産卵床数
- ・第 3 ダム：最上流部に設置されているダム
- ・各年度の調査日の総数でグラフを作成

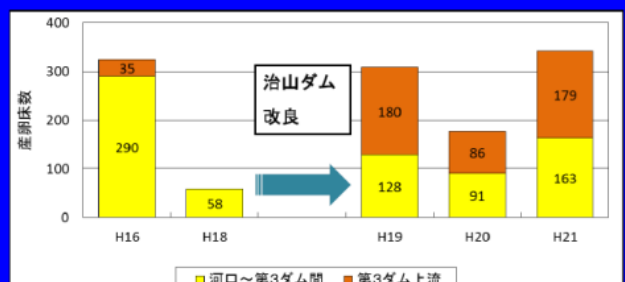
産卵床数の変化（ルシャ川・シロザケ）

- ・第 3 ダム：最上流部に設置されているダム
- ・各年度の調査日の総数でグラフを作成

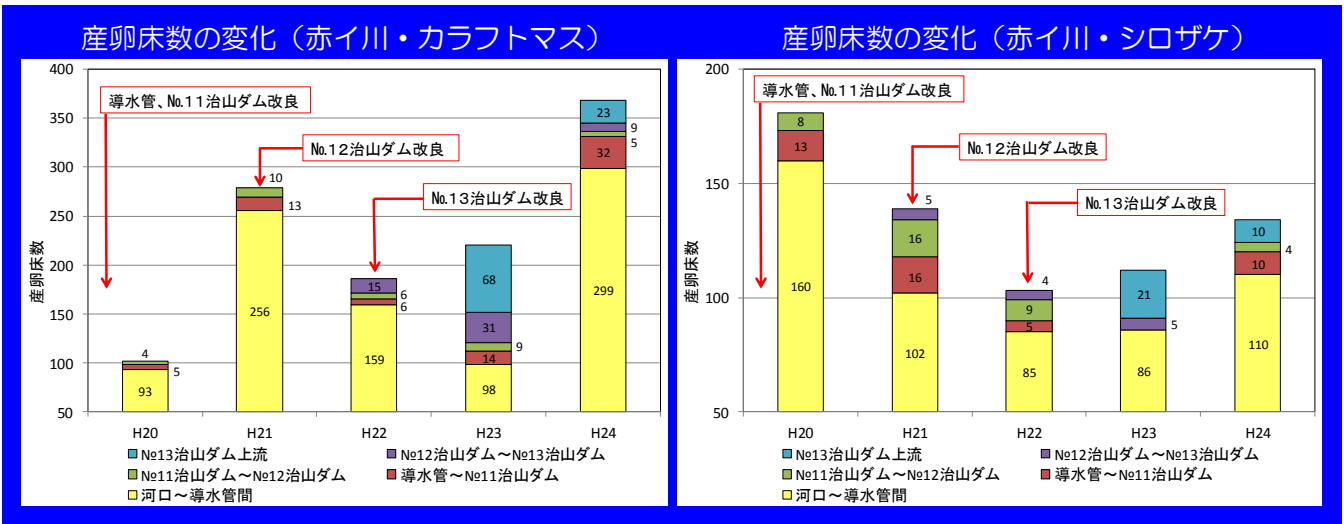
平成 20 年～24 年の 5 年間、モニタリング調査を実施した。改良後、カラフトマス、シロザケ、サクラマス、オショロコマの遡上が可能となった。

切り下げによりダム落差を解消し、カラフトマス、シロザケ、サクラマス、オショロコマの遡上ルートを確認している。

問題としては、下流側は玉石をワイヤー、ボルトで連結しているが、ボルトが抜けたり、ワイヤー連結が外れたりする箇所も認められ、落差の発生が懸念されている。そもそもワイヤーやボルトで固定することが妥当であったかどうか疑問である。河床礫は、動きながら最も安定した構造に落ち着く。ワイヤーでそうした仕組みを規制することは、局所的に砂礫の交換が起きず、かえって部分的に不自然な河床状態を引き起こすと考えられる。また、下流に向かってアーチ構造を組むことは間違いであり、上流に向かってアーチ構造を組み、流水の力を受けるべきであった。こうした河床状況は、産卵環境にも適しておらず、ダム下流のワイヤーによる固定区間では産卵床は認められなかった。ダム下流に深い淵ができて反転流が生じ、瀬に小砂利が溜まるような構造も検討すべきであった。

玉石のワイヤー連結は施工数年の内に動いて乱れており、まとめて流下する際は処理の障害にもなるので、今後はこのようなケースでは採用すべきではない。なお、堤体の下流面に付いているワイヤー連結玉石が落ちると落差が発生して、魚類が遡上し難くなるので、その際は再改良が必要となる。

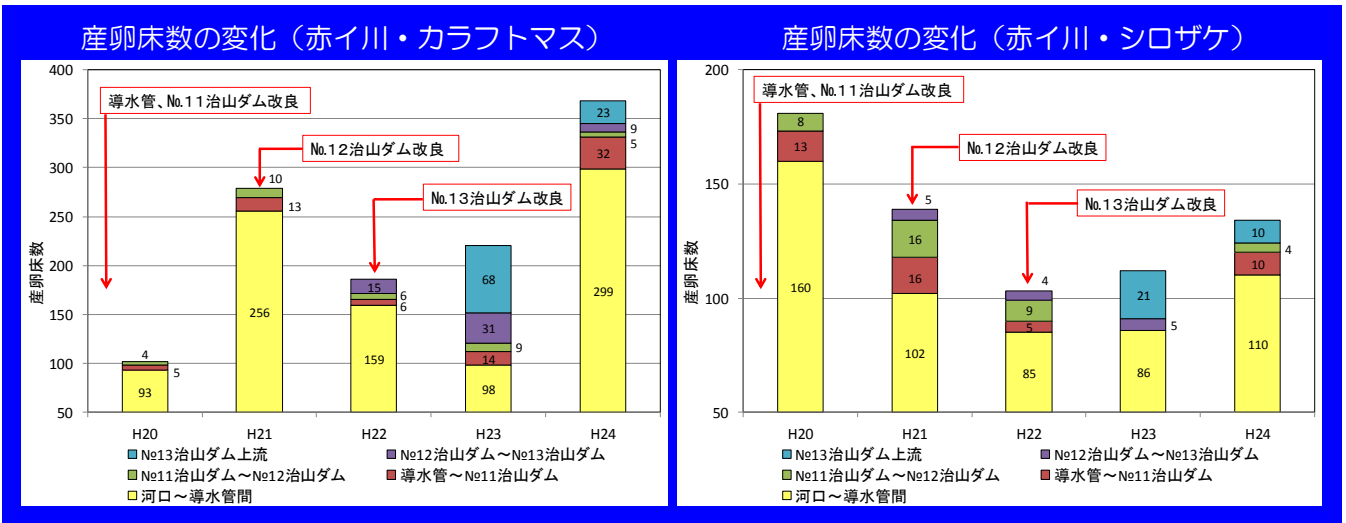
平成 22 年~24 年の 3 年間、モニタリング調査を実施した。改良後、カラフトマス、シロザケ、サクラマス、オショロコマの遡上が可能となった。

スリット化によりダム落差を解消し、カラフトマス、シロザケ、サクラマス、オショロコマの遡上ルートを確保している。

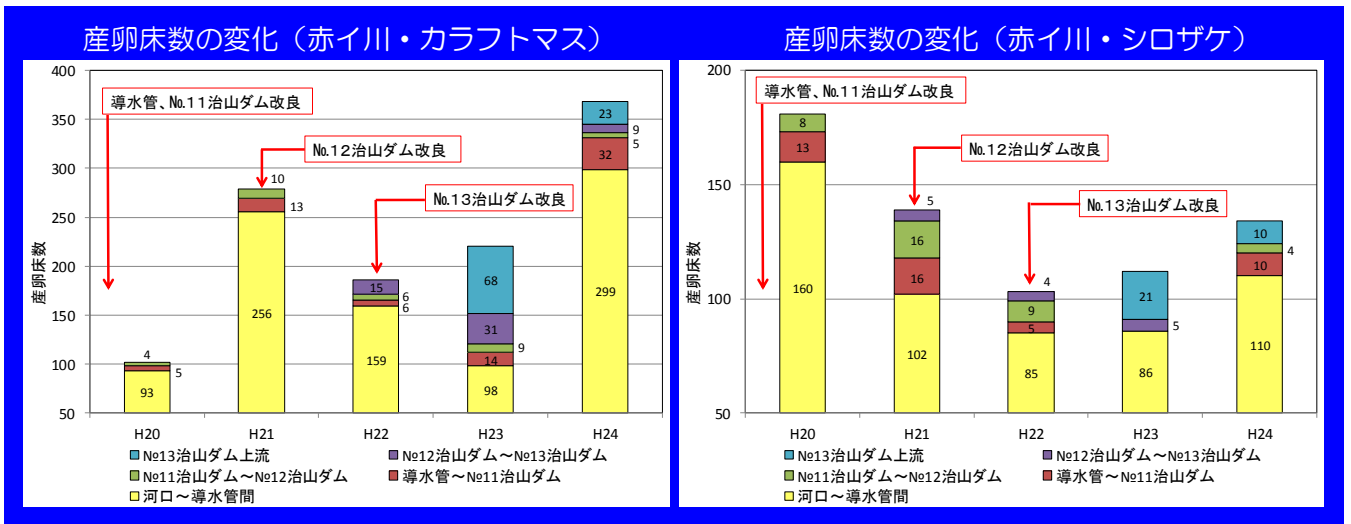
平成 23～24 年の 2 年間、モニタリング調査を実施した。改良後、カラフトマス、シロザケ、サクラマス、オショロコマの遡上が可能となった。なお、平成 22 年 12 月の増水で左岸上流の整形面に流水が廻り、左岸に流路が変動している。

スリット化によりダム落差を解消し、カラフトマス、シロザケ、サクラマス、オショロコマの遡上ルートを確認している。

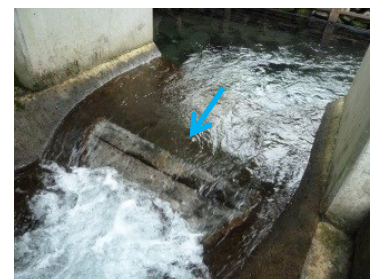
魚道内の隔壁が台形型で側壁が傾斜面となる本魚道は、側壁斜面に沿って流れる直線流が魚類の遡上ルートを確認している。

また中央部の流れが早い、中央から左右に反転流が生まれ流速が落ちる箇所ができており、魚はこの両脇の流れを利用して効率的に遡っている。さらに、水は隔壁を滑るように流れており、剥離した流れがないことが良い。また流量の変化にも対応できる魚道であり、これまでの魚道よりもかなり上手く機能していると認めることができる。

問題として、下流右岸部に護岸設置及び下流兩岸にコンクリートブロック置いたことにより、以前は産卵床として使用されていた区域が消失したこと、川幅を狭めたため河床低下を起こしていることが上げられる。

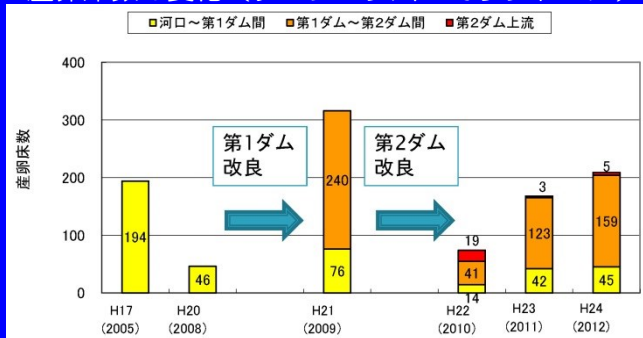
産卵床数の変化（チエンベツ川 カラフトマス）

平成 21 年～24 年の 4 年間、産卵床数についてのモニタリング調査を実施した。改良前に比べ、カラフトマス、シロザケ、オショロコマの遡上が可能となった。

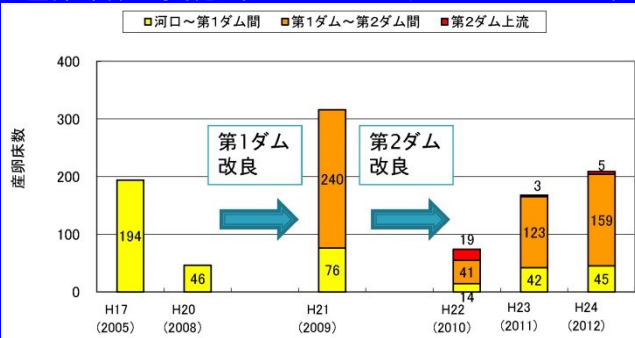
産卵床数の変化（チエンベツ川 カラフトマス）

平成 22 年～24 年の 3 年間、産卵床数についてのモニタリング調査を実施した。改良前に比べ、カラフトマス、シロザケ、オショロコマの遡上が可能となった。

魚道でのカラフトマス、シロザケ、オショロコマの遡上は可能となっている。しかし、シロザケに関しては遡上数が少なく改良の効果を十分確認できない状況にある。なお、チエンベツ川では魚道ができる前は、カラフトマスは海で産卵していたが、魚道設置後は海ではなく河川で産卵しており、その点では改良の意味はあったといえる。

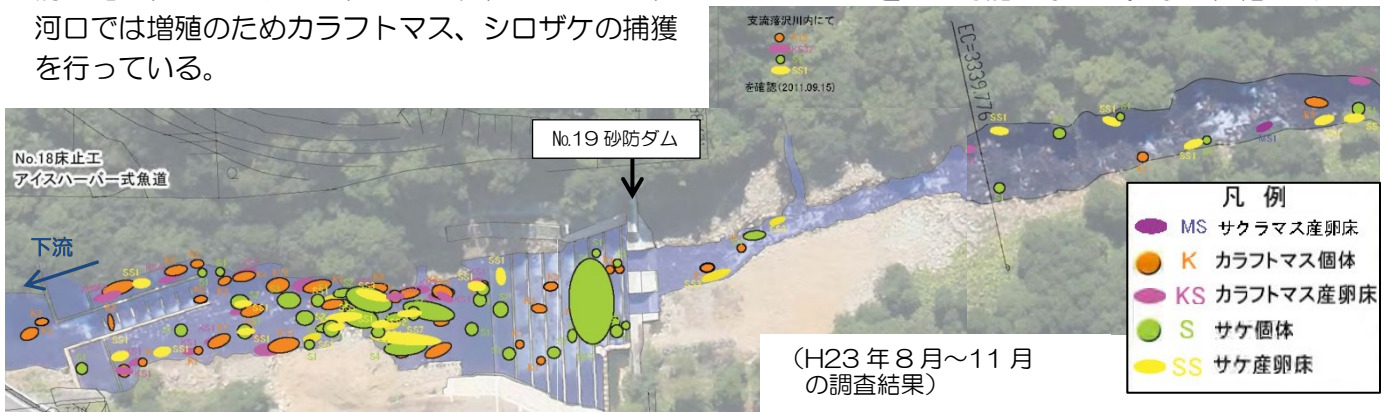
平成 22 年～24 年の 3 年間、遡上個体数、産卵床数についてのモニタリング調査を実施した。改良前に比べ、カラフトマス、シロザケ、サクラマス、オショロコマの遡上が可能となった。なお、羅臼川河口では増殖のためカラフトマス、シロザケの捕獲を行っている。

スリット化によりダム落差を解消し、カラフトマス、シロザケ、サクラマス、オショロコマの遡上ルートを確認している。
