# ルシヤ川河床路の状況について

林野庁北海道森林管理局  
網走南部森林管理署

# 2018(H30)年度第2回河川AP会議以降の経過報告

## 融雪後の河床路の状況について(R元年5月10日時点)

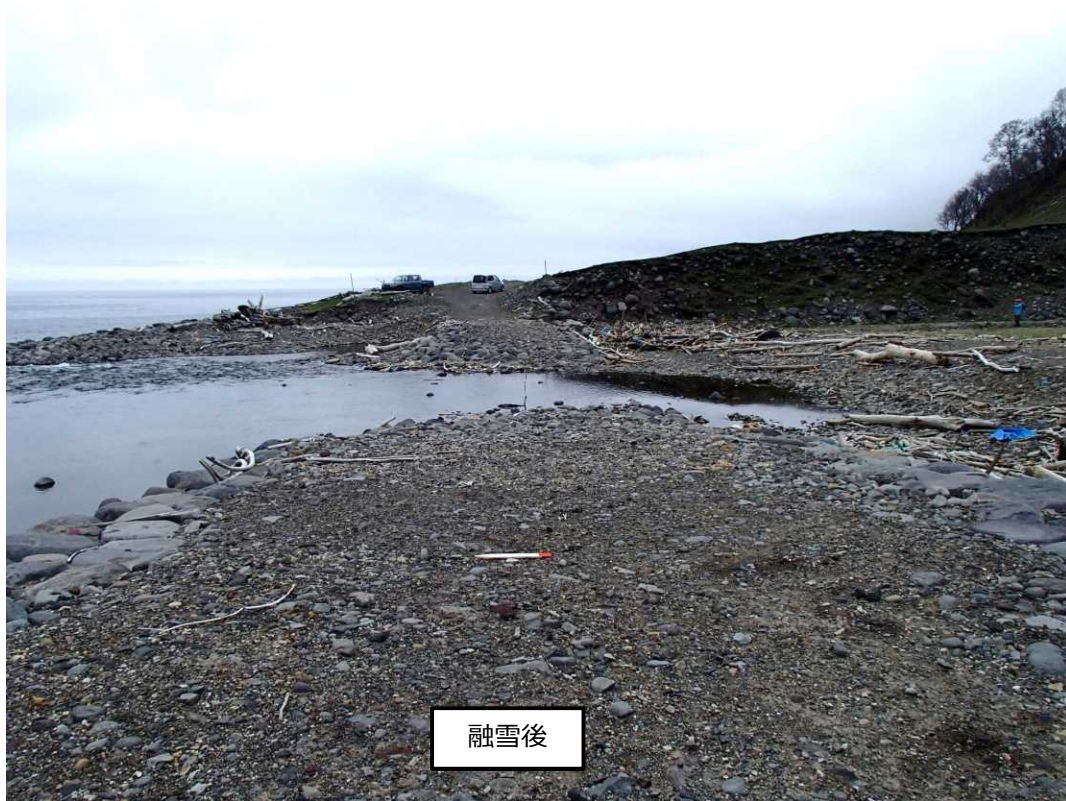
融雪後

- ・融雪時の増水が、河床路を通過した痕跡は確認できなかった。
- ・冬期の波浪によって、運ばれた流木が河床路上流に堆積した。  
(河床路を下流から上流に逆流した流れが発生したと考えられる。)
- ・河床路延長33mのうち、12.7mが滞水区間となった。(滞水最深部は22cm)
- ・河床路の巨石組に変形・崩れは生じていなかった。

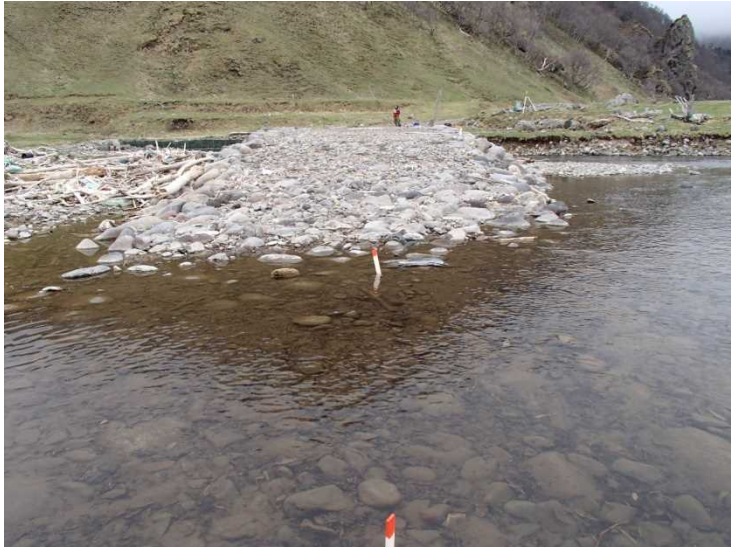
右岸から左岸(橋側)を望む

石の凹凸が大きい部分(間詰め土砂が流出)  
凹凸落差は20cm程度(最大25cm)

○河床路のメンテナンスとして、路体の石組は維持した状態で、路盤材の敷均しを実施する。  
(融雪後、路盤が流出して凹凸しており車両の通行に支障あり)

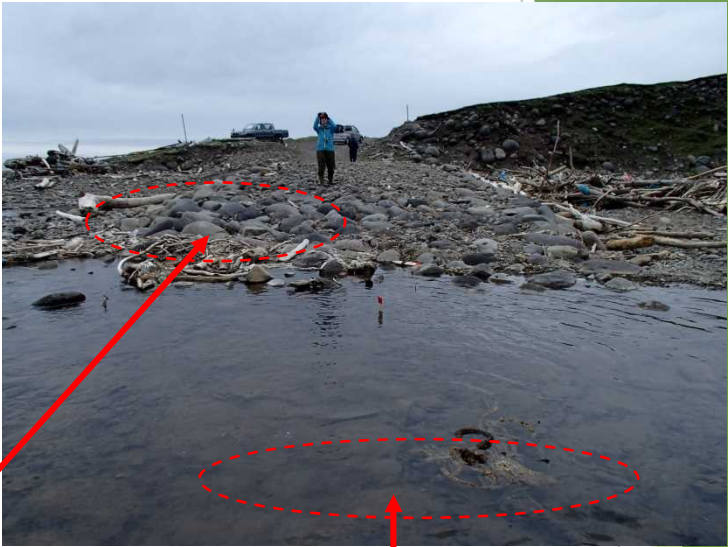
左岸から右岸(番屋側)を望む

滞水区間の状況 石の凹凸落差は10cm程度  
最大水深部は22cm

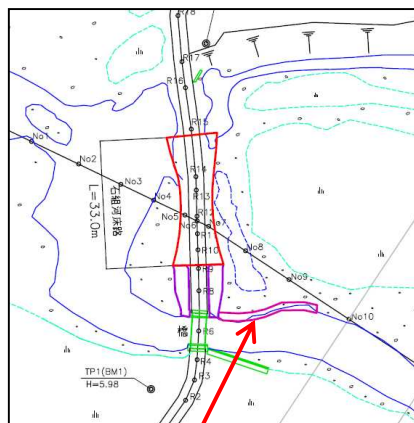
分流堰計画箇所  
(L=25.1m)

・昨年度河床路工事途中で積雪期に入ったため、分流堰の石組の施工を見合わせたところ代替措置として応急的に巨石を配置。

前回会議で「融雪後に現地状況を確認し分流堰の石組を施工するか判断する」としていたが、融雪増水が河床路を通水しなかったことや、現在においても当該箇所については、特に損傷等していないことから、当面このままの状態での自然増水時のモニタリングを継続したい。
