# ルシャ川河床路の状況について

林野庁北海道森林管理局  
網走南部森林管理署

# 2019(R1)年度第1回河川工作物AP会議以降の経過報告

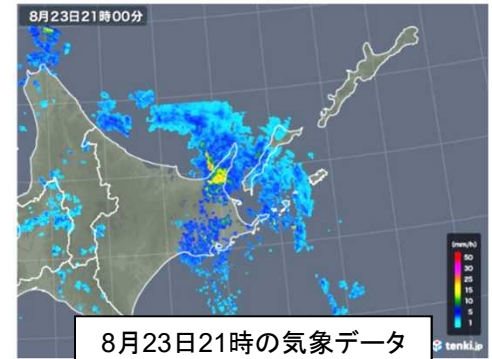
2019年8月23日から24日にかけて通過した前線の影響で、アメダス観測所の24h雨量では、「ウトロ18.5mm」「羅臼116.5mm」と記録されているが、雨雲レーダーの状況からルシャ川上流域では1時間20mm～30mmの大雨が降ったことにより、河床路が通水したと考えられる。

河床路を通水した状況(上流側から撮影)

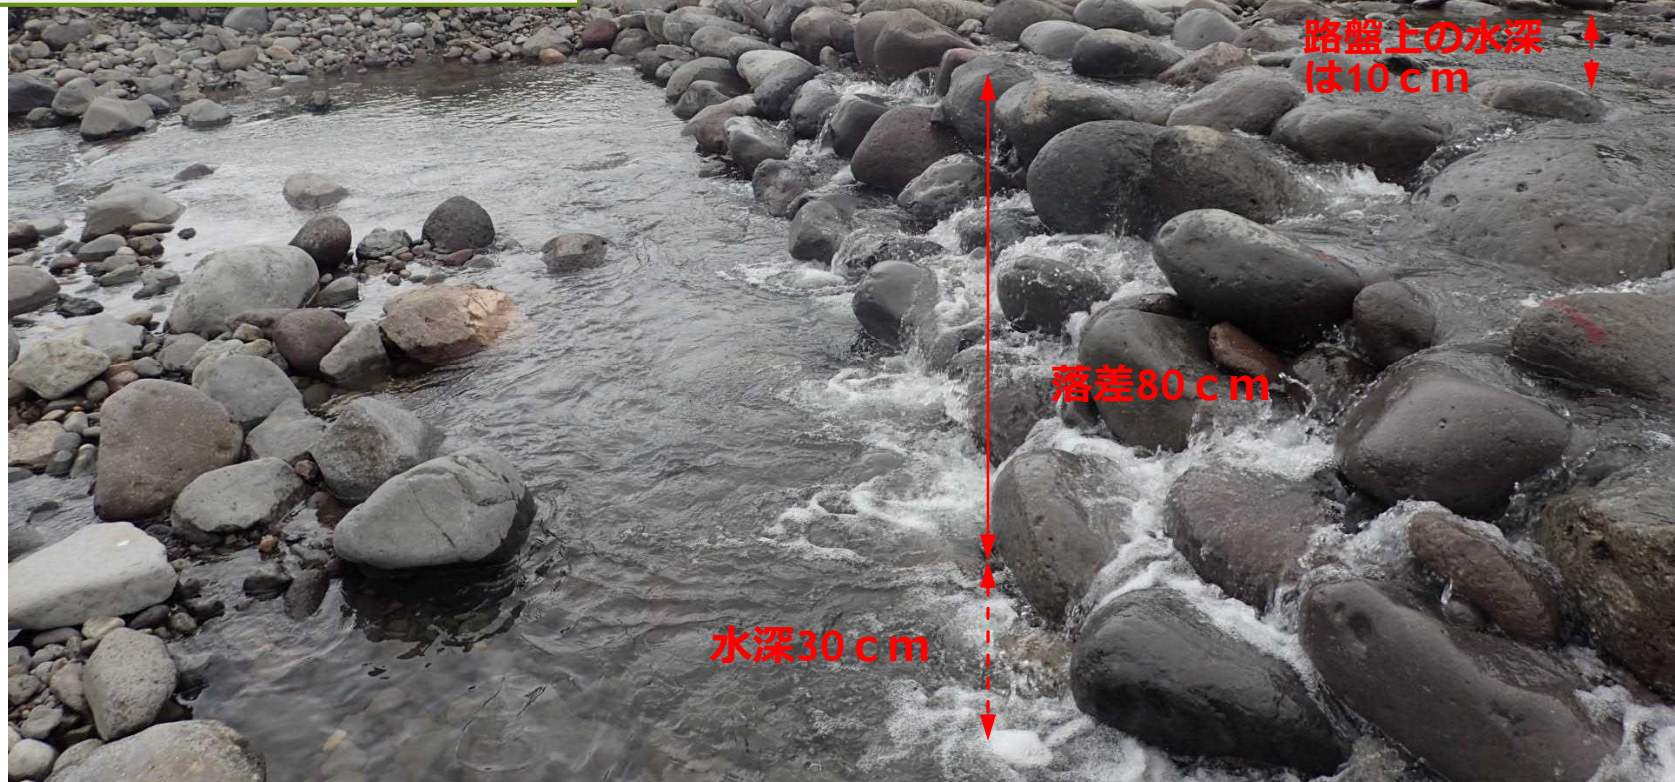
# ルシャ川の河床縦断の変化

- ①河口付近の河床低下について  
河床路通水時に、河床路から河口に向けて直線的な流れが発生したことにより、河口付近の河床が低下したと考えられる。
- ②橋脚付近の河床上昇について  
河床路通水により橋上流側で、本流から広がった流れが発生したことで、流速が弱まり、土砂が堆積したと考えられる。
