令和5年度(2023年度)  
第2回河川工作物AP会議

オツカバケ川  
橋梁補修工事について

(道道 知床公園羅臼線・朔北橋)

北海道 釧路総合振興局 釧路建設管理部

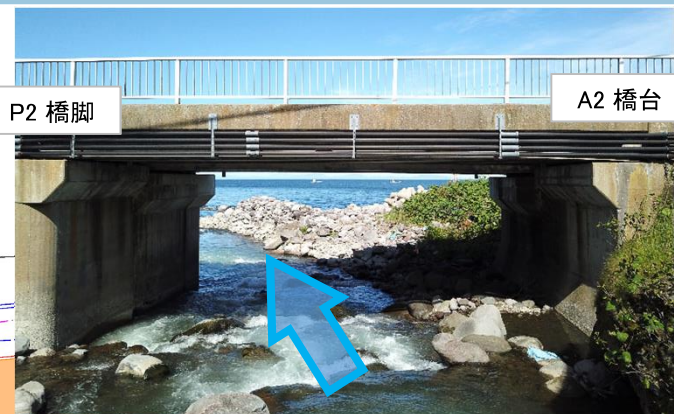
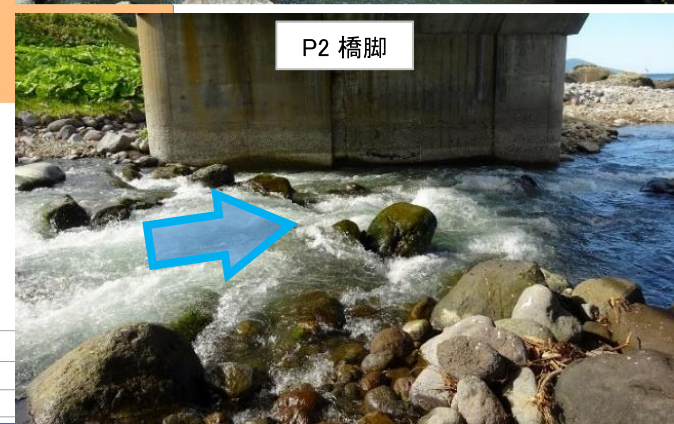
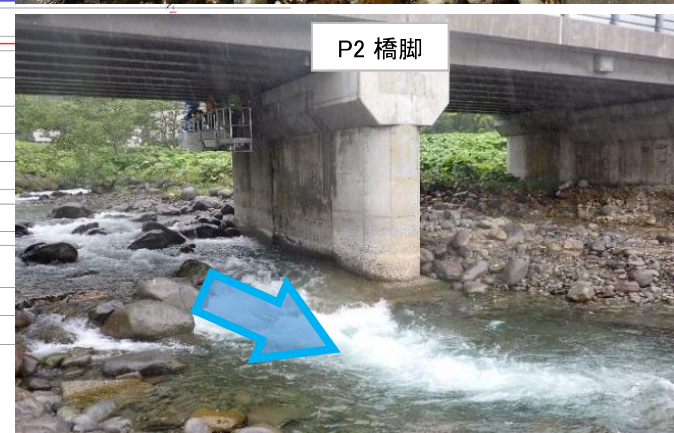
- 河床材の最大粒径は $\phi 70\text{cm}$ 程度以上、河床には岩盤が各所で露出（岩盤床）砂礫が岩盤を被覆する構成。岩盤は侵食を受けて縦横断的に不陸が著しい。

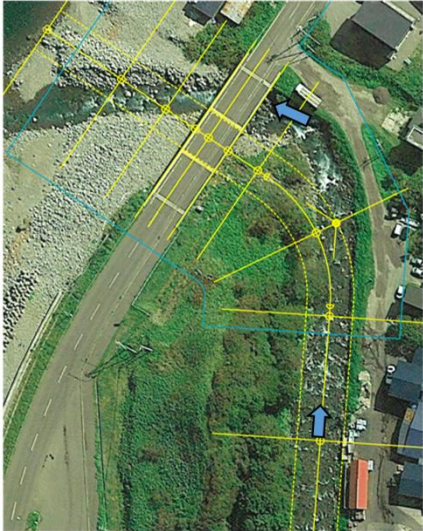
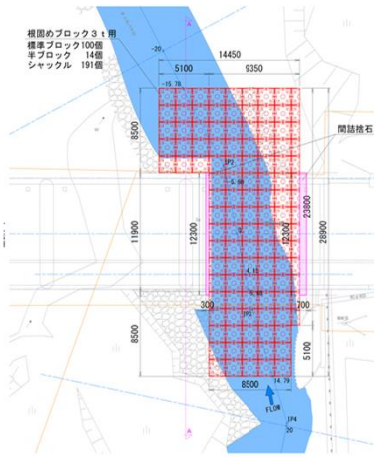
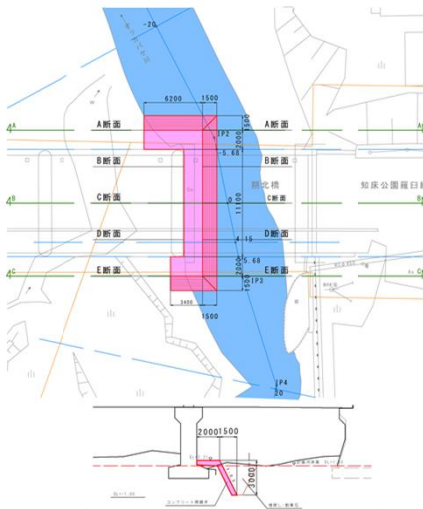
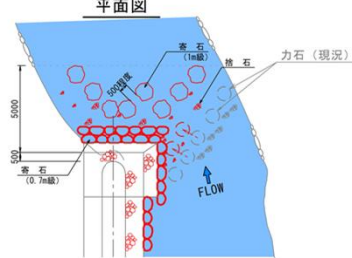
| 対策案 | 河道改修 | 護床工 | 根継工 | 寄石・捨石工 |
|---|---|---|---|---|
| 洗掘抑制効果 | ・河道線形を改良固定しても、新たに同様の洗掘が発生する。 | ・地盤の変動に追従しながら洗掘を抑制できる。 | ・河床洗掘に対しての根入れであり、洗掘抑制は期待できない。 | ・河川状況により河床材料の流出、捕捉を繰り返し河床洗掘抑制効果が回復する。 |
| 魚類への影響 | ・低水路の設置により、水深等の確保が可能である。 | ・平坦な断面が連続し、水深が浅くなる。 | ・河道幅が狭くなることにより流速が早くなり、魚の遡上が困難となる恐れがある。 | ・上流側現況と同様な状態を確保できる。 |
| 実現性 | ・道路管理者として事業化することが難しい。 | ・一般的によく行われている工法である。 | ・一般的によく行われている工法である。 | ・施工実績は少ないが環境的な工法である。 |
| 総合評価 | × | △ | △ | ○ |

| 対策案 | 河道改修 | 護床工 | 根継工 | 寄石・捨石工 |
|---|---|---|---|---|
| 概要図 | | | | <p>平面図</p> <p>※ 河床洗掘が発生している箇所(0.2m程度の被覆)を行う。橋脚の周辺は、極力0.7m級の巨礫により寄せ石をすることとし、寄せ石等の流出防止(カ石効果)のため下流側に1m級の巨礫を配置する。</p> <p>堆積イメージ</p> |
| 事業内容 | 掘削V=1250m <sup>3</sup> ,埋戻しV=1250m <sup>3</sup> | 3t級根固めブロック N=107個 | コンクリート V=60m <sup>3</sup> ,型枠A=125m <sup>2</sup> | 掘削V=180m <sup>3</sup> ,埋戻しV=180m <sup>3</sup> |
