# ルシヤ川河床路の状況について

林野庁北海道森林管理局  
網走南部森林管理署

# 2022(R4)年11月～2023(R5)年5月までの状況【定点写真より】

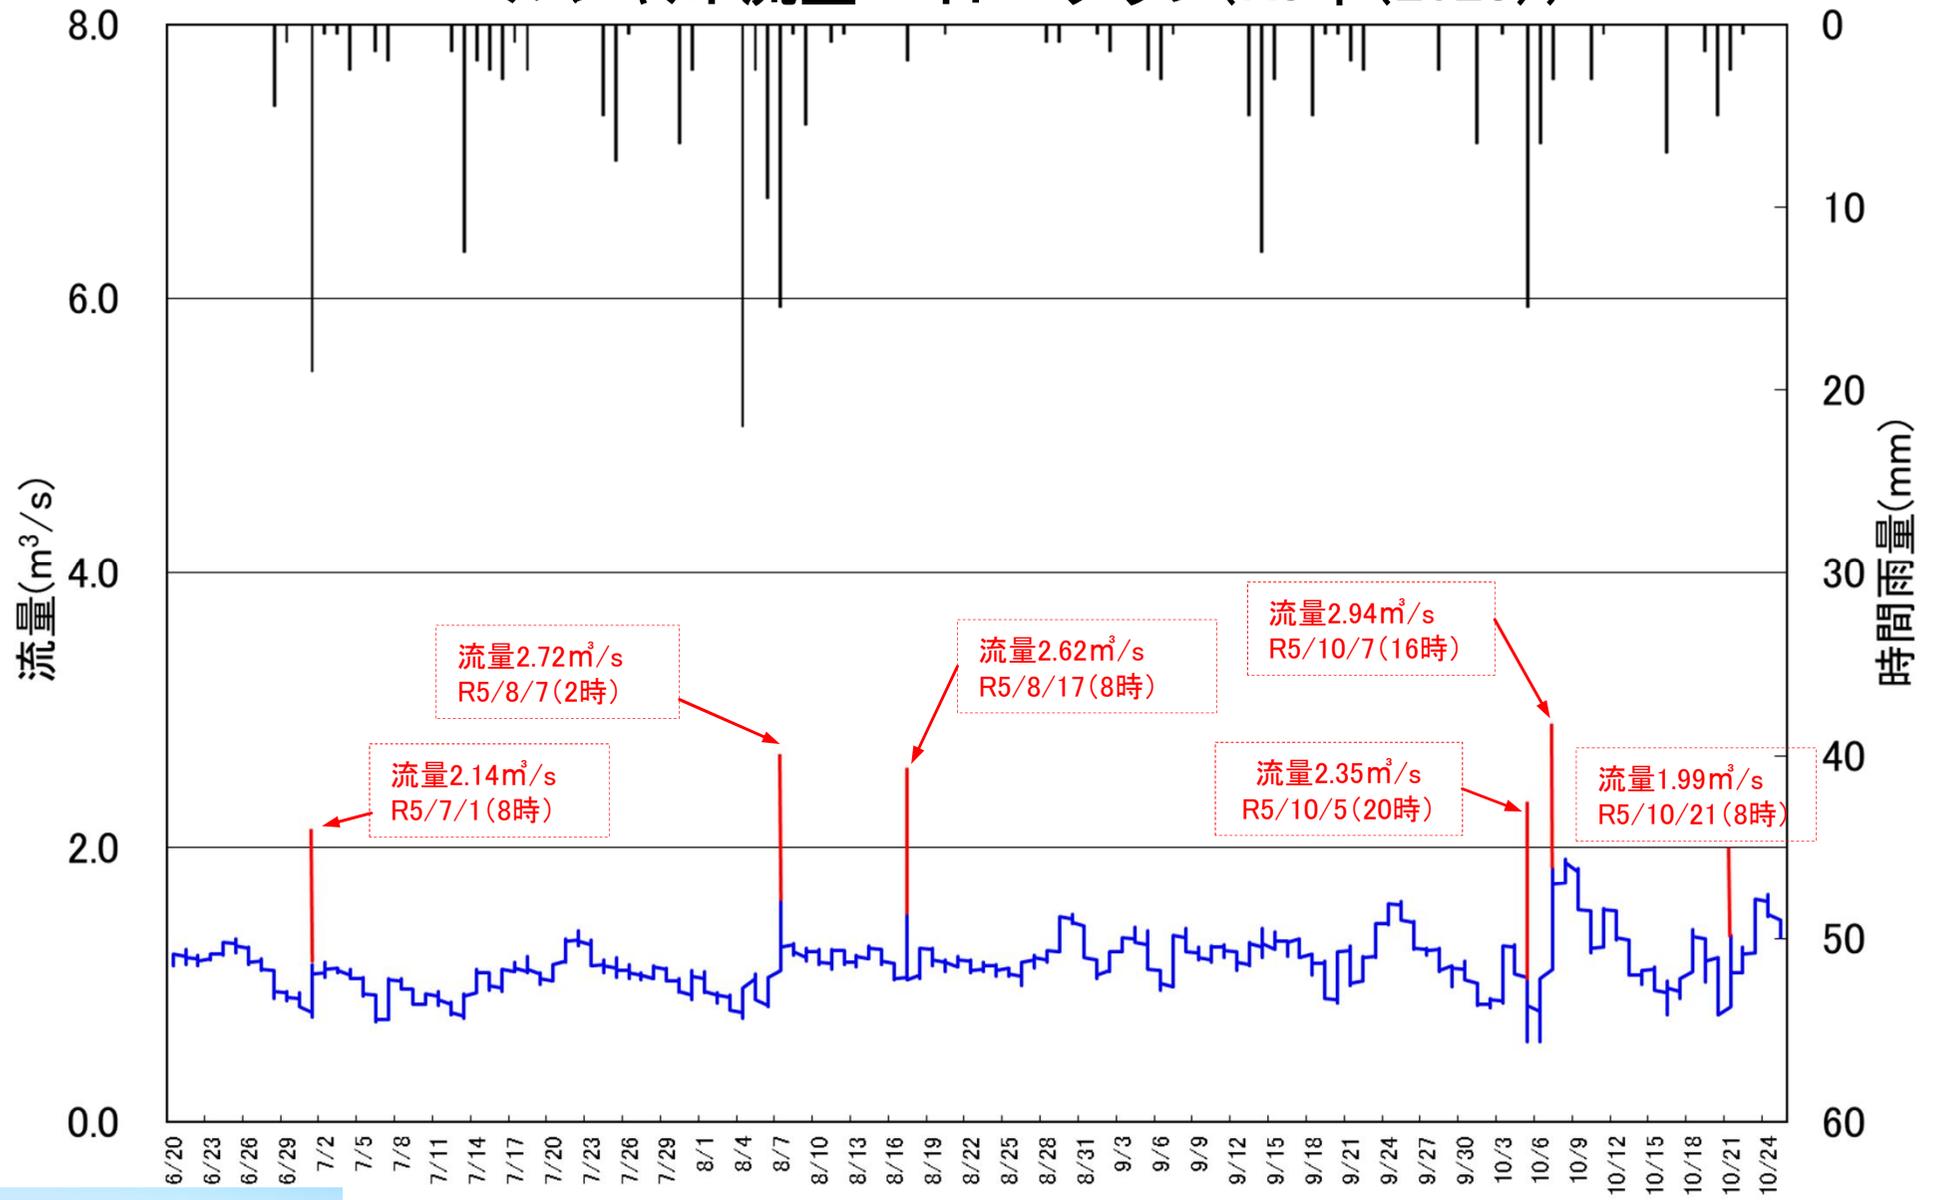
# ルシャ川 流量ハイドログラフ(R5年(2023))

・R5年の最大流量は R5年10月7日16時の $2.94\text{m}^3/\text{s}$   
 (橋 $1.85\text{m}^3/\text{s}$ +河床路 $1.09\text{m}^3/\text{s}$ ) と推定
