ルシヤ川河床路の状況について

林野庁北海道森林管理局
網走南部森林管理署

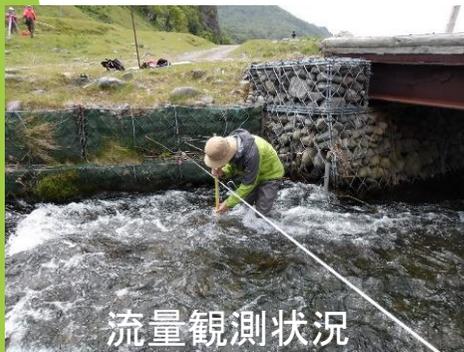
流量観測状況

- 2024 (R6) 年の最大流量は R6年10月24日24時の $13.79\text{m}^3/\text{s}$ (橋 $7.22\text{m}^3/\text{s}$ + 河床路 $6.57\text{m}^3/\text{s}$) と推定.
