## 既存歩道が周辺植生に及ぼしている影響

### 3-1 現地調査の内容

表 3-1 現地聞き取り調査概要

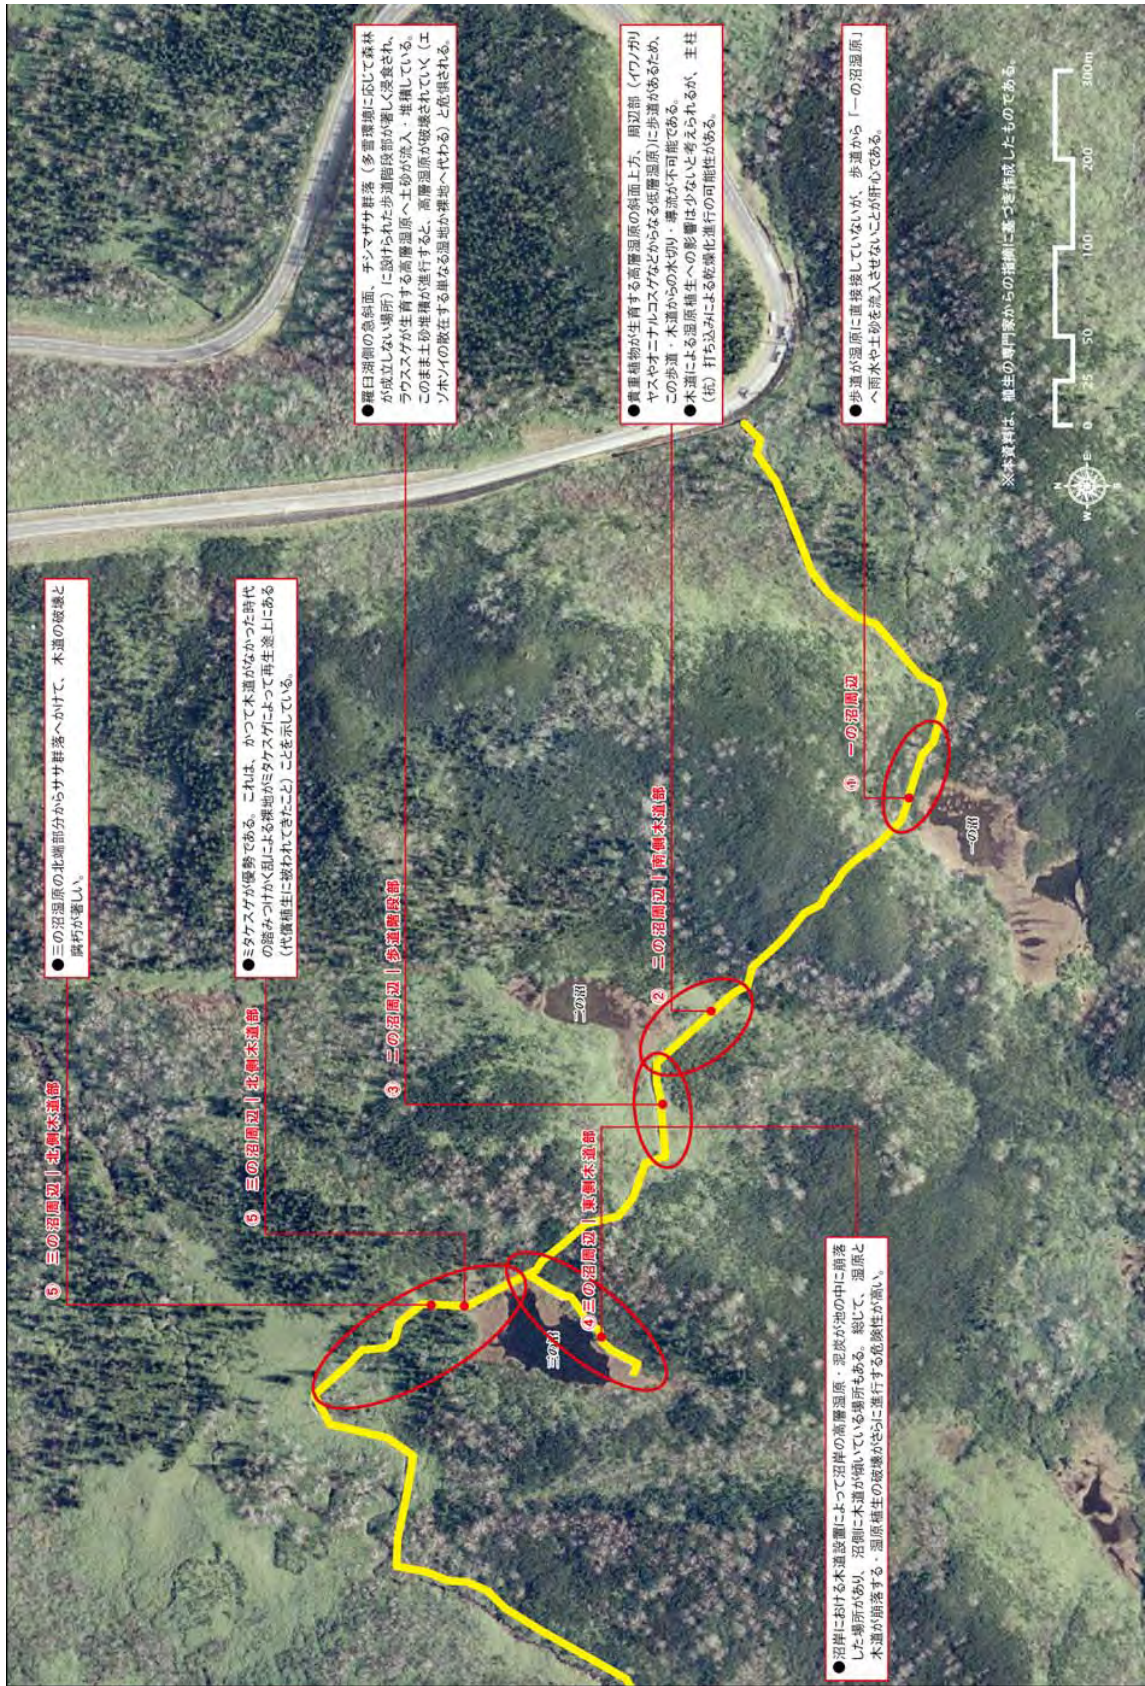
图 3-2 湿原植生の保全からみた羅臼湖線歩道の問題点・課題（歩道入口～三の沼周辺）

歩道による植生への影響が、二の沼周辺の歩道階段部、三の沼展望デッキに至る木道周辺、羅臼湖展望デッキに至る木道において確認されたほか、アヤメが原及び四の沼の沼に近接している木道部についても湿原植生への影響が懸念された。

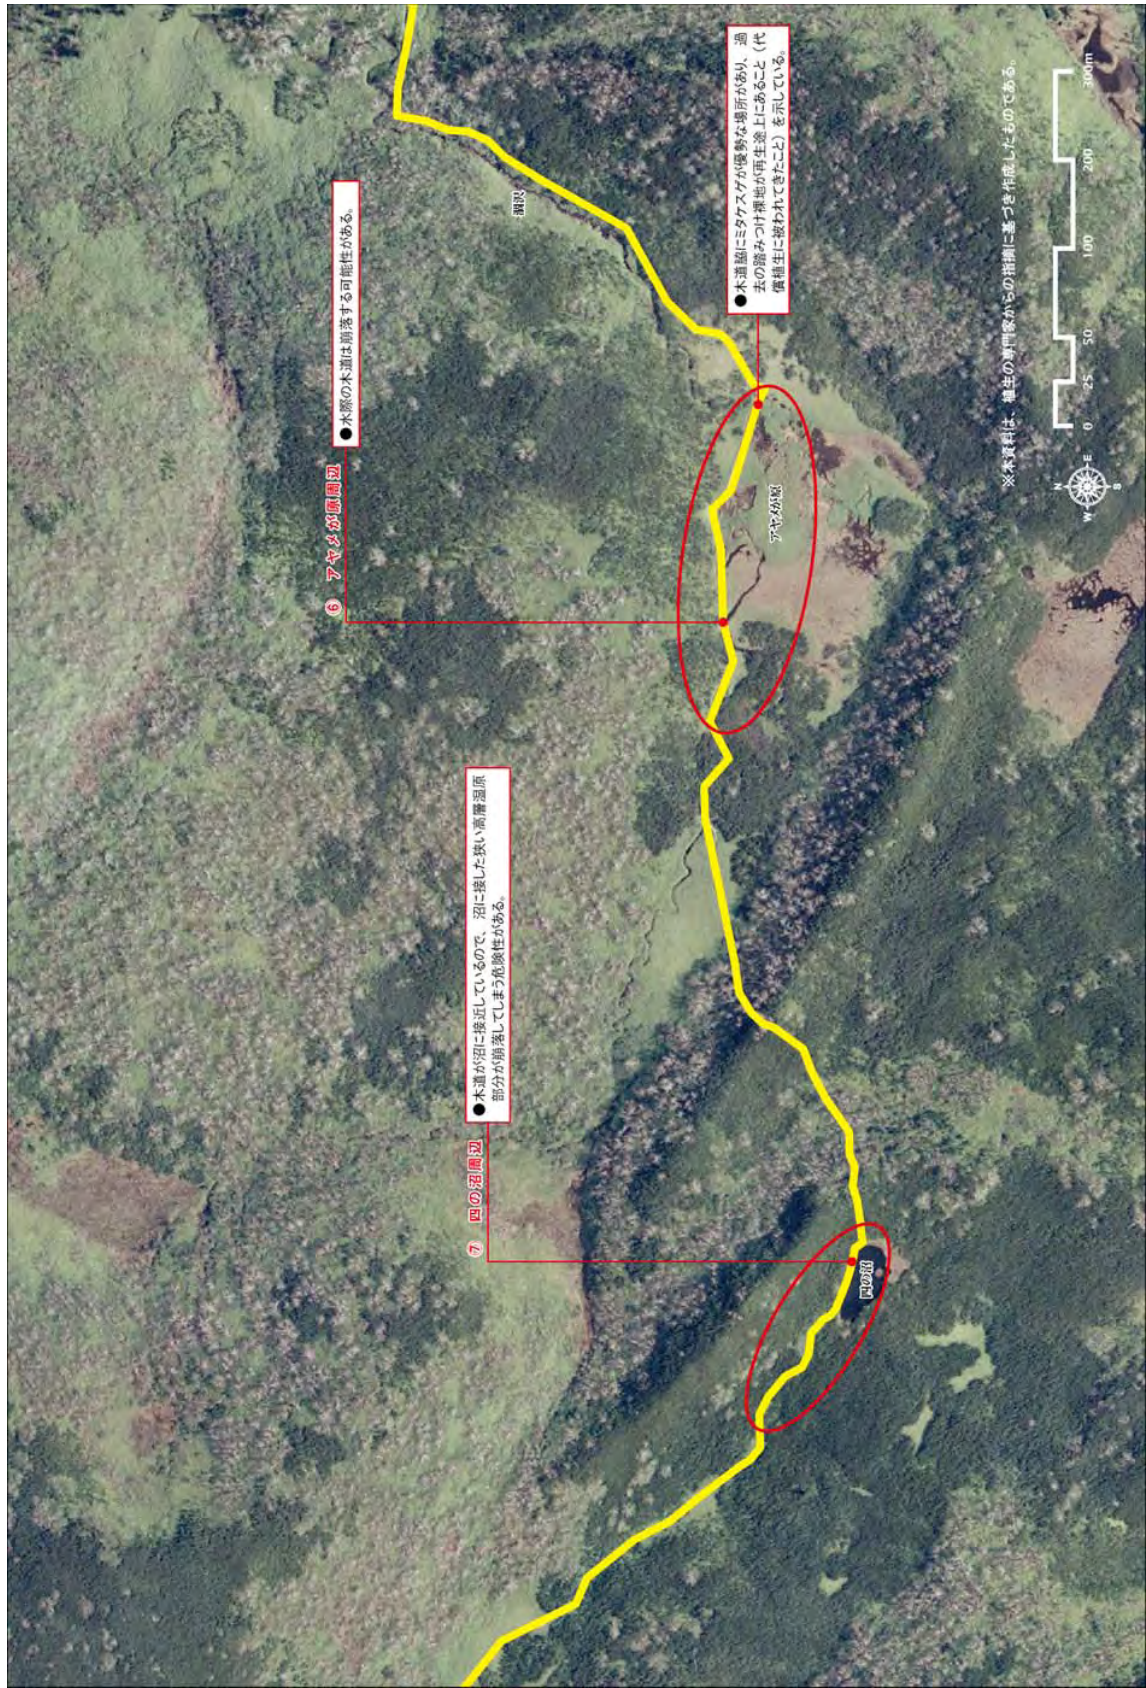
図 3-3 湿原植生の保全からみた羅臼湖線歩道の問題点・課題（アヤマが原～四の沼周辺）

- ・西端にある水際の木道を撤去し、ハイマツ低木林やチシマザサ群落の中を通過するルート付け替えを検討すべきである。
- ・西端にある水際の木道は崩落する可能性があり、崩落による水際植生へ攪乱等の影響が懸念される。

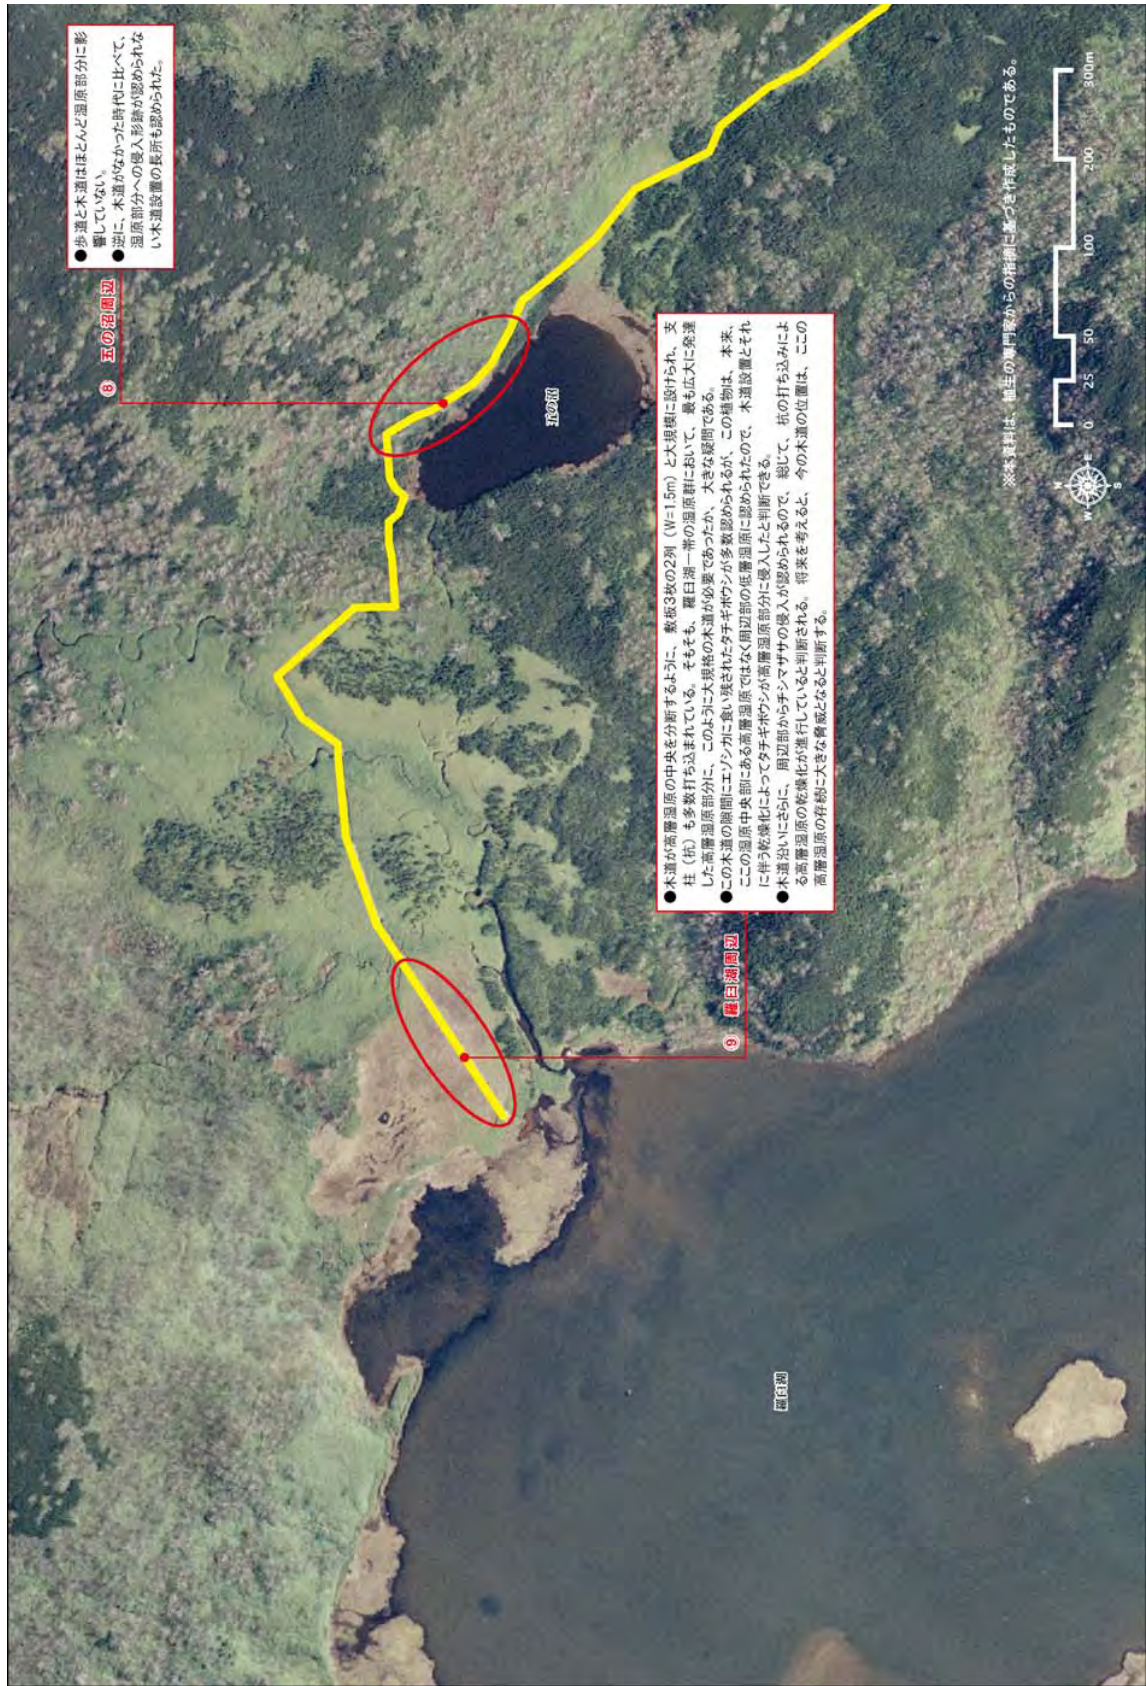
図 3-4 湿原植生の保全からみた羅臼湖線歩道の問題点・課題（五の沼～羅臼湖周辺）

【現状】・羅臼湖展望デッキに至る木道は、高層湿原の中央を分断するように、敷板三枚を二列（幅1.5m）で大規模に設けられおり、支柱（杭）も多数打ち込まれている。

- ・木道の隙間にタチギボウシが多数認められるが、本来、ここの湿原中央部にある高層湿原ではなく周辺部の低層湿原に認められる植物であり、木道設置に伴う乾燥化によってタチギボウシが高層湿原部分に侵入してきていることを示している。
- ・木道沿いに周辺部からチシマザサの侵入が認められるており杭の打ち込みによる高層湿原の乾燥化が進行していることを示している。

- ・将来的に既存木道の位置は、高層湿原の存続に大きな脅威となる。
- ・現木道は敷板と杭を共に撤去し、その跡地は高層湿原に戻すように植生復元を図るべきである。
- ・羅臼湖展望デッキに至る木道は、湿原南端部分でハイマツ低木林（林床にチシマザサを伴う）と接するように、迂回させた歩道として再設置する必要がある。
- ・湿原周辺部にある小さな沢に歩道を設ける場合は、木道は破壊されやすいので、アルミ製梯子など仮設式の橋を採用する（利用シーズンのみ設置し、オフシーズンは撤去する）など工夫が必要である。

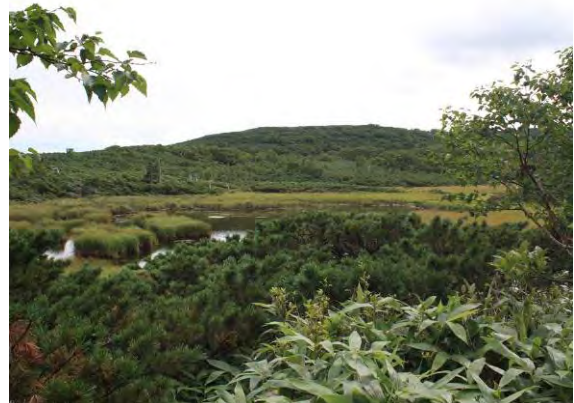
【現状】・一の沼周辺における歩道は、湿原に近接するが沼岸に接していない。

- ・歩道の周りは、普通植物からなるダケカンバ林である。

一の沼周辺の木道

- ・歩道の流路化を防ぐため、適宜、周辺への水切りが必要だが、その際、「一の沼湿原」に雨水や土砂が流入しないようにする必要がある。

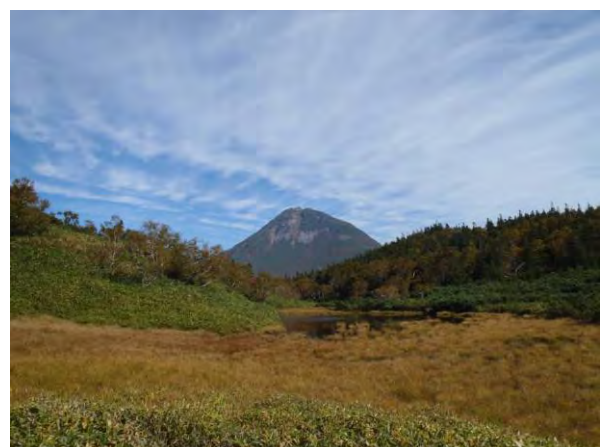
【現状】・二の沼周辺は、木道側から二の沼方向に地形が傾斜している。

- ・歩道が二の沼周辺の高層湿原の斜面上方にあるため、歩道の水切り・導流は沼周辺の高層湿原に影響を及ぼす。
- ・現時点では木道による湿原植生への影響は少ないと考えられるが、支柱（杭）打ち込みによる乾燥化が進行する可能性がある。

高層湿原の斜面上方を通る歩道

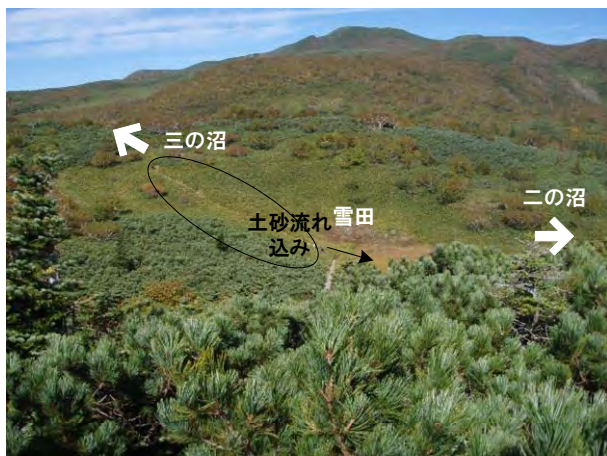
【現状】・三の沼側の急斜面に設けられた歩道階段部分が著しく浸食され、ラウスゲが生育する高層湿原へ土砂が流入し堆積している。

- ・土砂堆積が進行した場合、高層湿原が破壊されていく危険性がある。
- ・現歩道からの雨水・土砂の流出と湿原への流入を防ぐ対策を早急に講じる必要があり、歩道ルートへの付け替え及び現歩道をチシマザサ群落へ再生させるよう対策を講じる必要がある。

一の沼側稜線からみた二の沼周辺

問題箇所	優先度	植生保全上の課題	植生保全対策（案）
③ 二の沼周辺歩道階段部	1	洗掘による湿原域への土砂流入、高層湿原破壊のおそれ	<b>【土砂流出防止のための歩道修復】</b> ・階段部における土砂流出防止工実施 <b>【ルートの廃止、付け替え】</b> ・浸食の著しい階段部ルートの廃止、付け替え ・観察眺望地点の確保
④ 三の沼周辺東側木道部 (至る展望デッキ)	1	木道設置による周辺の泥炭層の崩落、湿原植生の破壊の進行	<b>【ルートの廃止、付け替え】</b> ・湿原植生保護のためのルートの廃止、付け替え ・観察眺望地点の確保 <b>【木道等撤去にともなう植生復元】</b> ・沼岸の泥炭層崩落箇所周辺の木道撤去 ・木道跡地の湿原植生の復元、経過モニタリング
⑨ 羅臼湖周辺部	1	木道設置による周辺湿原域における乾燥化の進行	<b>【ルートの廃止、付け替え】</b> ・湿原植生保護のためのルートの廃止、付け替え ・観察眺望地点の確保 <b>【木道等撤去にともなう植生復元】</b> ・高層湿原の中央を分断する木道撤去 ・木道跡地の湿原植生の復元、経過モニタリング
② 二の沼周辺南側木道部	2	木道設置による周辺の乾燥化のおそれ	<b>【歩道施設の再整備】</b> ・敷板構造等打ち込み深さの小さい構造の木道への付け替え
⑤ 三の沼周辺北側木道部	2	腐朽した木道部材による富栄養化のおそれ	<b>【歩道施設の再整備】</b> ・破損、腐朽箇所の撤去、再整備
⑥ アヤマが原周辺部	2	木道崩落による水際植生の攪乱等のおそれ	<b>【ルートの廃止、付け替え】</b> ・湿原植生保護のためのルートの廃止、付け替え ・観察眺望地点の確保
⑦ 四の沼周辺部	2	木道設置による周辺湿原・泥炭層崩落のおそれ	<b>【木道等撤去にともなう植生復元】</b> ・沼岸の泥炭層崩落のおそれのある箇所の木道撤去 ・木道跡地の湿原植生の復元、経過モニタリング
① 一の沼周辺部	3	歩道から湿原域への土砂流入のおそれ	<b>【土砂流出防止のための歩道修復】</b> ・歩道の水切りを行い、流下する水を分散 ・部分的に流出防止工を試行

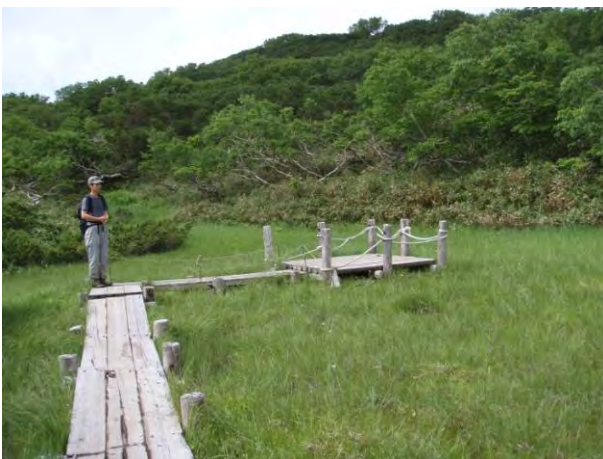
【現状】・沼岸における木道設置によって沼岸の高層湿原・泥炭が池の中に崩落した場所があり、沼側に木道が傾いている場所も確認され、木道の崩落、湿原植生の破壊がさらに進行する危険性が高い。

三の沼展望デッキ

- ・湿原観察路としての機能は、枝道の分岐点付近にのみ残しながら、現在の展望デッキへ至る木道を撤去し、すでに池の中に崩落した泥炭を崩壊部分に取り上げるなどして、高層湿原の植生復元を図るべきである。
- ・木道撤去においては、撤去作業による周辺植生へのダメージを少なくする方法を採用する必要がある。
- ・植生復元においては、木道周辺に残されたケルミ・シュレンケ複合体（帯状の凹凸）などの微地形と同調させ、同質の植生を再生するように、緻密なモニタリングと再生の対策が必要である。
- ・羅臼岳を望む展望機能を確保する場合には、そこに至るルートを高層湿原内に設けず、周囲のダケカンバ林やハイマツ低木林（林床にミズゴケ類など湿原植物がない）を通過するように付け替えることを検討すべきである。

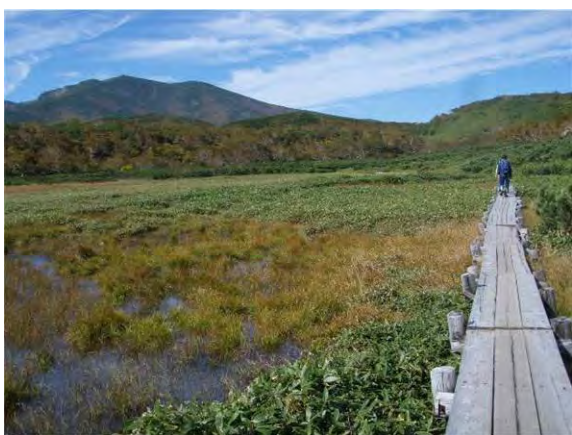
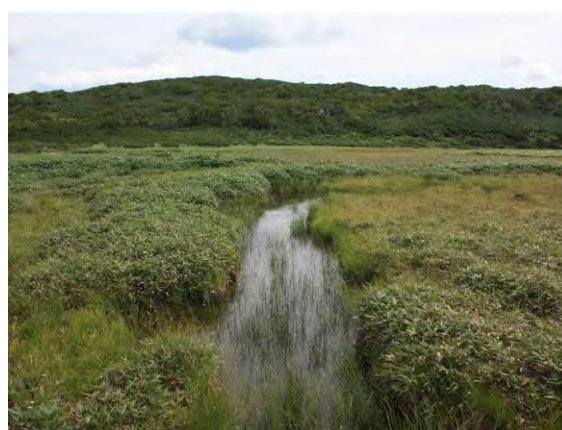
アヤメが原

【現状】・木道脇にミタケスゲが優勢な場所があるが、これは過去の踏みつけ裸地が再生途上にあること（代償植生に被われてきたこと）を示している。

- ・ここの高層湿原は、スギバミズゴケのブルトが発達し、クシロホシクサが生育するなどの個別の特徴がある。

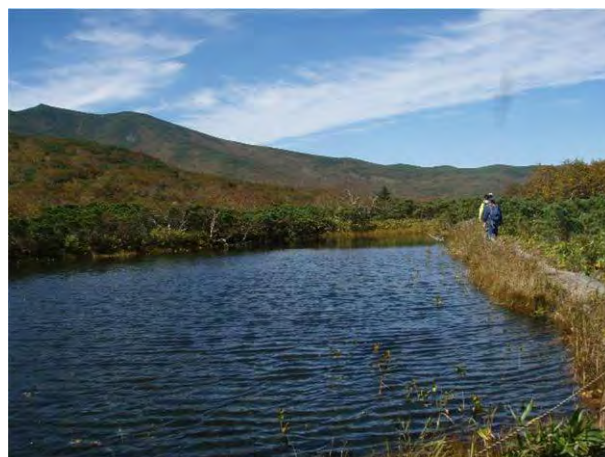
四の沼

【現状】・木道が沼に接近しており、沼に接した狭い高層湿原部分が崩落の危険性がある。

- ・ダケカンバ林やハイマツ低木林を通過するような、沼から離れたルートに付け替える対策が必要である。木道に被るハイマツやダケカンバを避けようと歩行者が岸寄りを歩くため、枝払いが必要である。

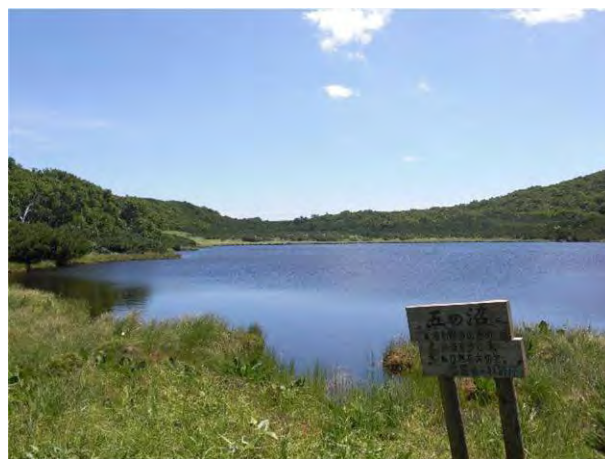
五の沼

【現状】・歩道と木道は、ほとんど湿原部分に影響しておらず、木道がなかった時代に比べて、湿原部分へ人が侵入した形跡が認められない。

- ・破壊・腐朽した木道の部材の交換、あるいは補修が必要である。

⑧ 五の沼周辺部	3	木道破損により周辺植生に踏み込みが発生するおそれ	<b>【歩道施設の再整備】</b> ・破損、腐朽箇所の撤去、再整備

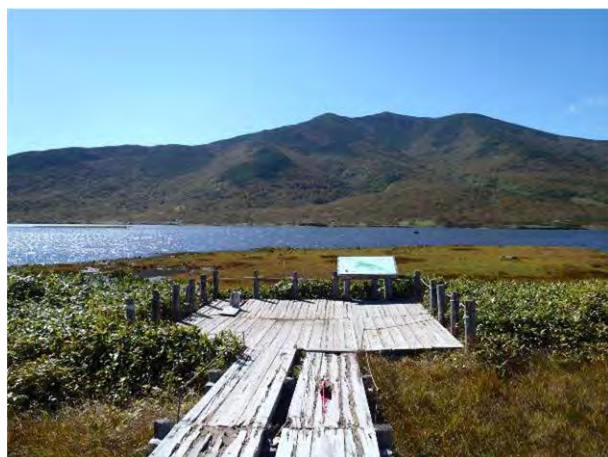
羅臼湖展望デッキ

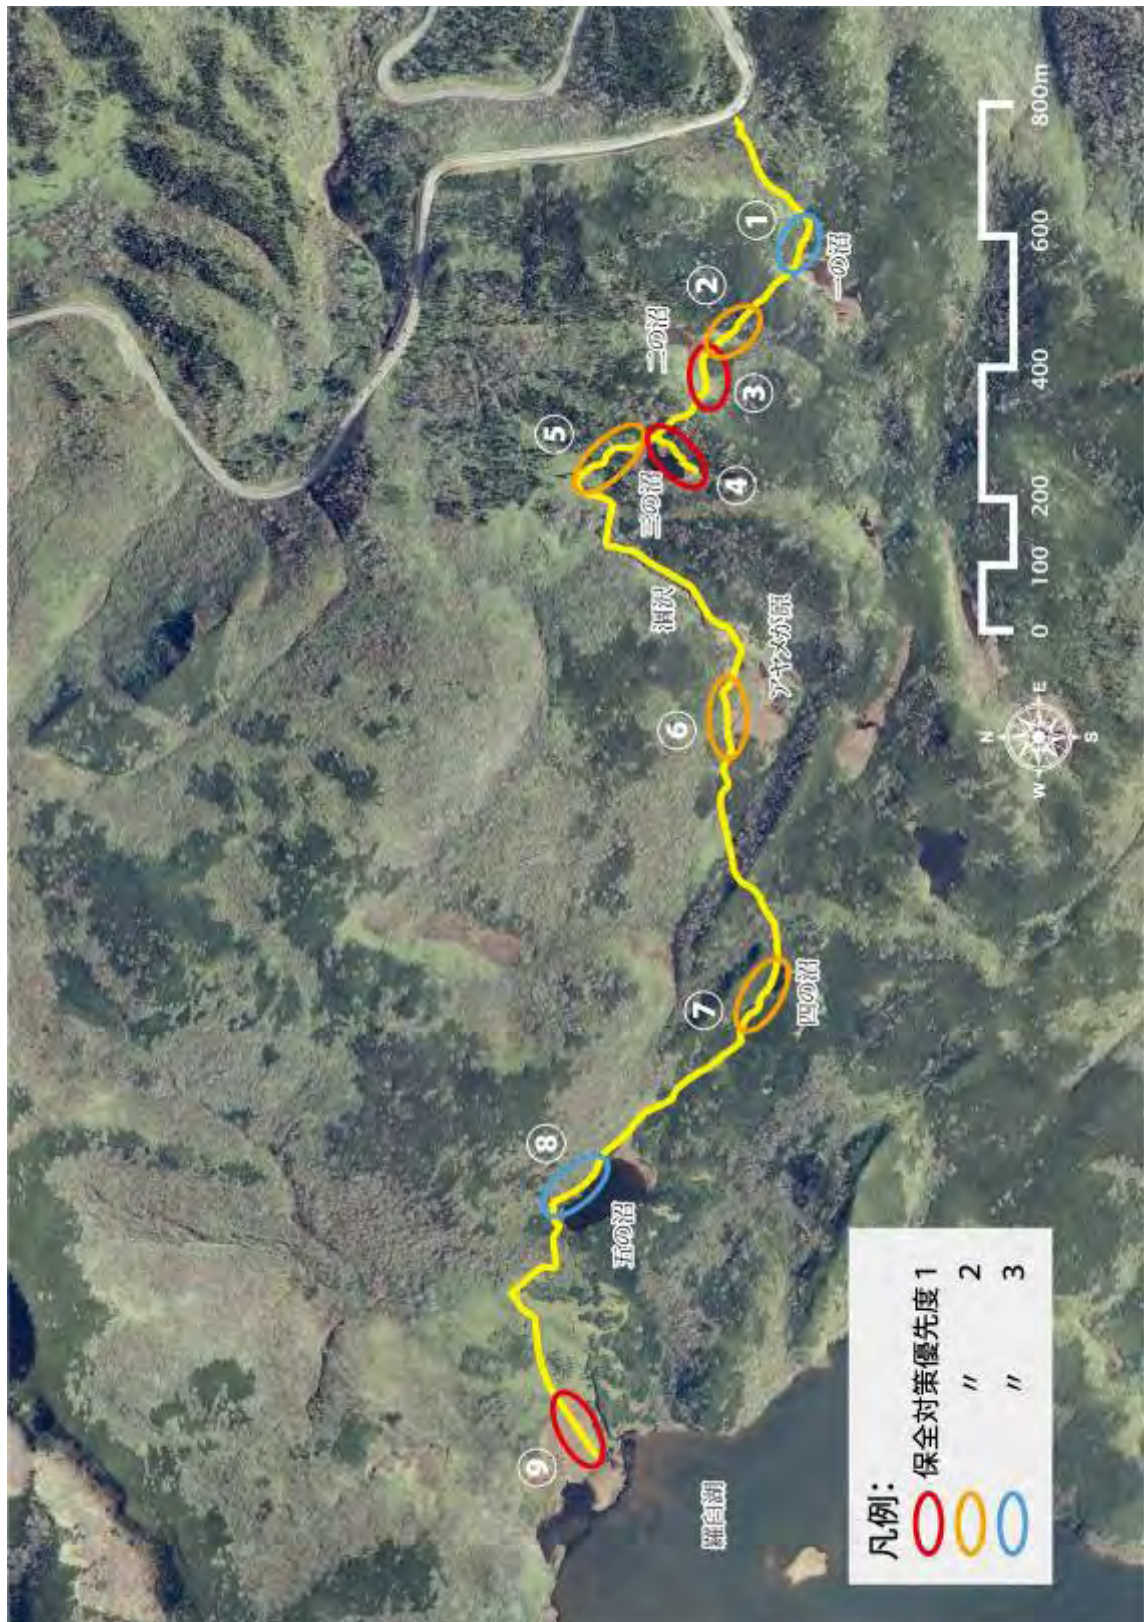
図 4-1 羅臼湖線歩道における保全対策箇所

箇所名	優先度	植生への影響	植生保全上の課題
③ 二の沼周辺歩道階段部	1	歩道階段部の洗掘が著しく、表土が流出し、斜面下方の湿原域に土砂の堆積が確認される。土砂堆積がこのまま続けば高層湿原の植生に影響する。	洗掘による湿原域への土砂流入、高層湿原破壊のおそれ
④ 三の沼周辺東側木道部 (至る展望デッキ)	1	沼岸の木道設置によって、岸の高層湿原、泥炭が崩落した箇所が確認されている。	木道設置による周辺の泥炭層の崩落、湿原植生の破壊の進行
⑨ 羅臼湖周辺部	1	高層湿原を分断するように木道が設置されており、木道の規模も大きいため、杭の打ち込みによる高層湿原の乾燥化が進行している。	木道設置による周辺湿原域における乾燥化の進行
② 二の沼周辺南側木道部	2	杭の打ち込みによる乾燥化進行の可能性がある。	木道設置による周辺の乾燥化のおそれ
⑤ 三の沼周辺北側木道部	2	木道の破壊と腐朽が著しい。高層湿原域においては、腐朽した木材・有機物が富栄養化の要因となりうる。	腐朽した木道部材による富栄養化のおそれ
⑥ アヤメが原周辺部	2	水際の木道が崩落する可能性があり、崩落による攪乱等、水際植生への影響が懸念される。	木道崩落による水際植生の攪乱等のおそれ
⑦ 四の沼周辺部	2	木道が沼に接近しているため、沼に接した高層湿原部分が崩落してしまう可能性がある。	木道設置による周辺湿原・泥炭層崩落のおそれ
① 一の沼周辺部	3	歩道の路面浸食が進まないようにする。	歩道から湿原域への土砂流入のおそれ
⑧ 五の沼周辺部	3	木道の破損・腐朽が著しい箇所が認められる。	木道破損により周辺植生に踏み込みが発生するおそれ
