対策必要箇所およびその手法について

植生保全及び歩道修復等の対策が必要となる箇所を図 1 に、その対策手法を表 1 に示す。

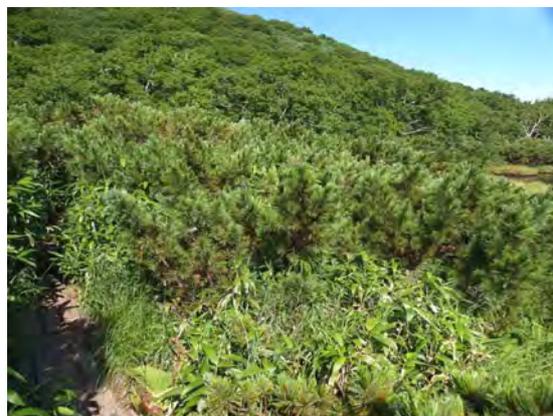
木道付替え先のハイマツ低木林

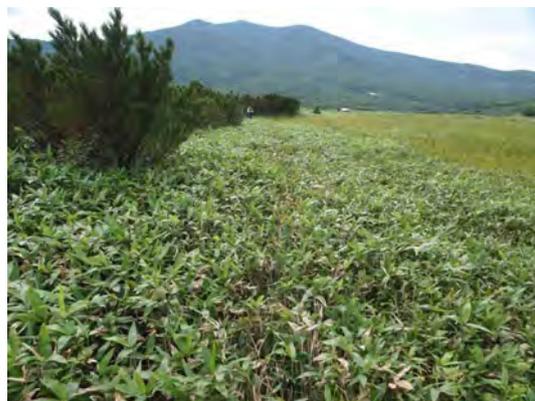
ルート付替候補地のチシマザサ群落

- ・ 木道による湿原植生への影響を防ぐため、ルートを高イマツ低木林（林床にチシマザサを伴う）と接するように付替える。
- ・ ルート付替えによる植生への影響を最小限とするため、地盤が軟弱な箇所には木道等の路面保護を行う。
- ・ 木道は床板を撤去、工事による植生への影響を最小限とするため、杭は残置し、地上部をカットする。
- ・ 木道撤去後の経過をモニタリングする。
