## ( 2 ) 知床連山登山道定点撮影調査 (2023 年度経過報告)

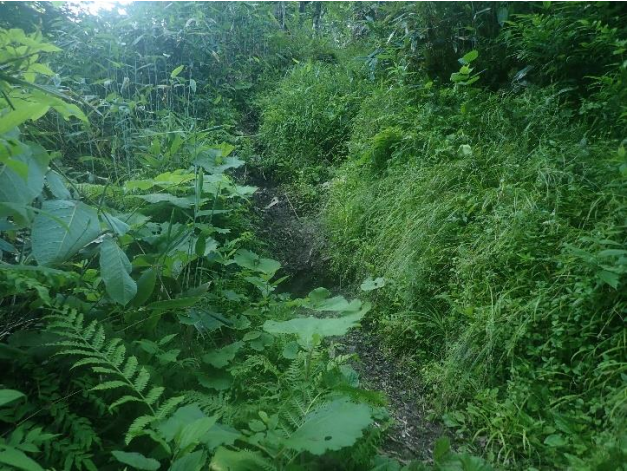
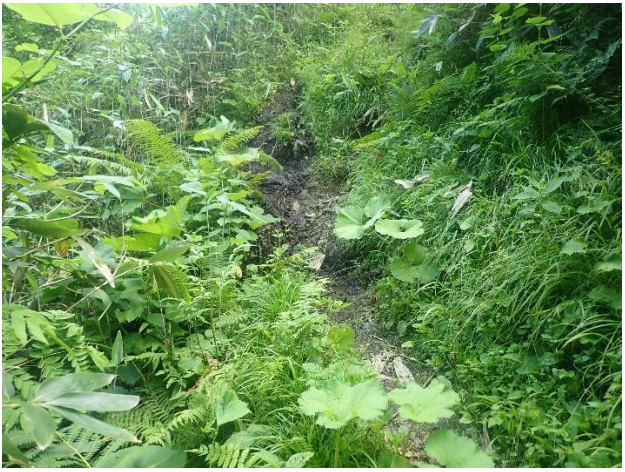
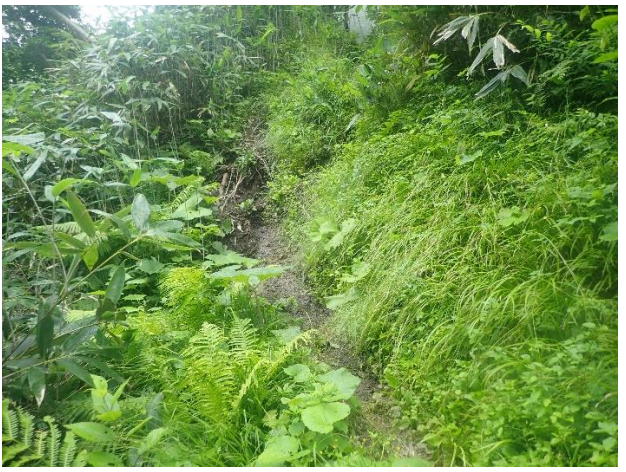
1\_羅臼温泉 01

| <p>【定点選定理由】</p> <p>登山道が陥没し、一部崩壊している。登山者の踏圧により、崩壊が進行する可能性あり。</p> <p>【経過報告】</p> <p>大きな変化は確認されなかった。今後もモニタリングを継続する。</p> | | |

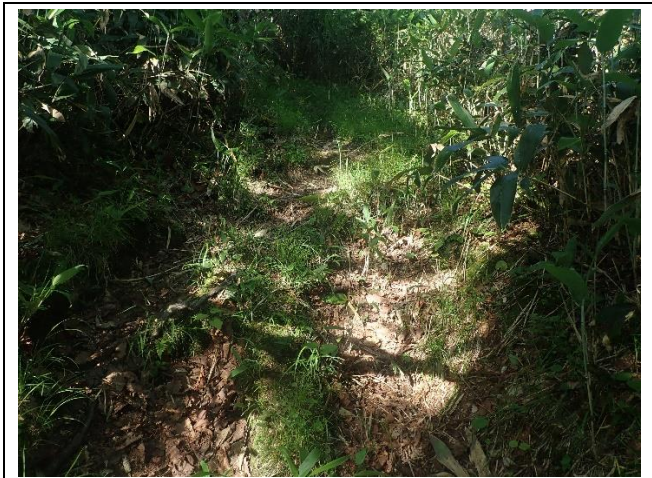
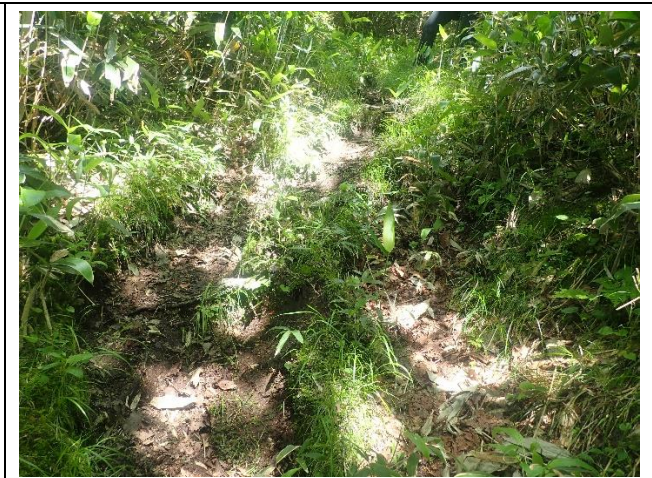
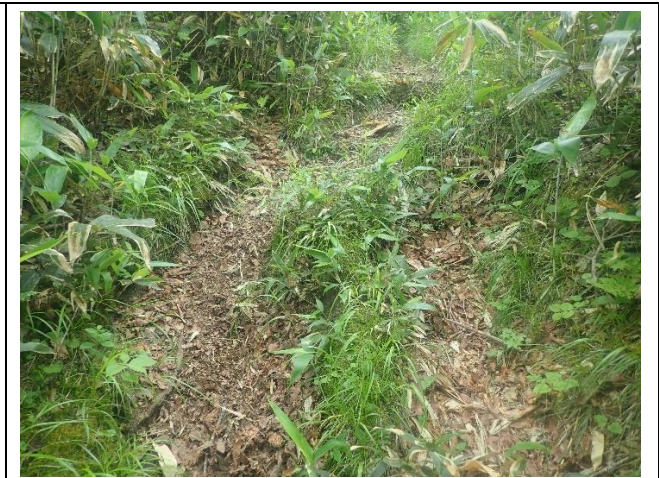
2\_羅臼温泉 02

| <p>【定点選定理由】</p> <p>登山道の複線化が見られる。踏圧によって荒廃が進行する可能性あり。</p> <p>【経過報告】</p> <p>大きな変化は確認されなかった。今後もモニタリングを継続する。</p> | | |

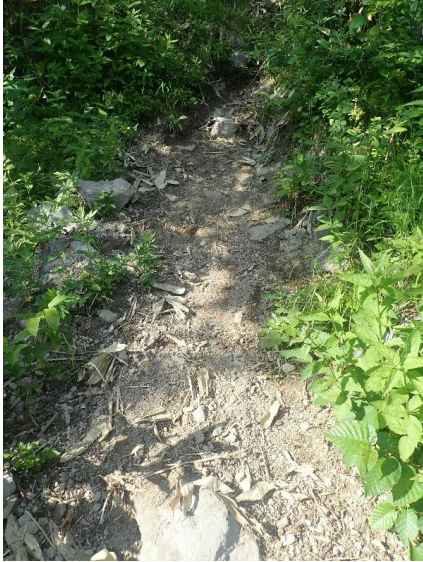
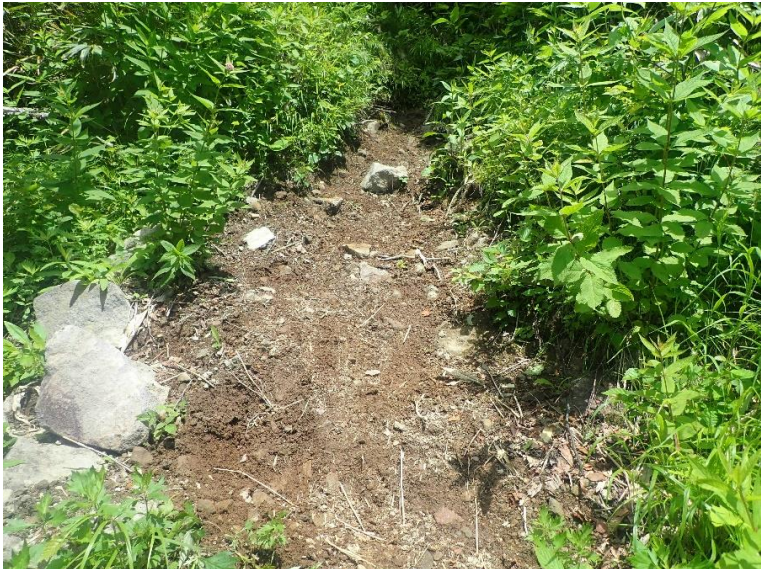
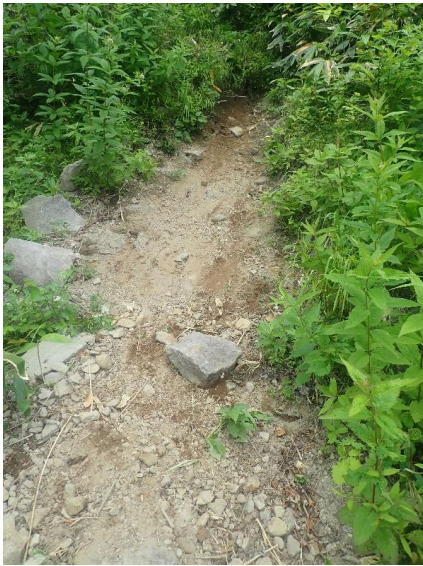
3\_羅臼温泉 03

| <p>【定点選定理由】</p> <p>ガレやすい地質。登山者の踏圧により植生荒廃し、道の拡幅が見られる。</p> <p>【経過報告】</p> <p>大きな変化は確認されなかった。今後もモニタリングを継続する。</p> | | |

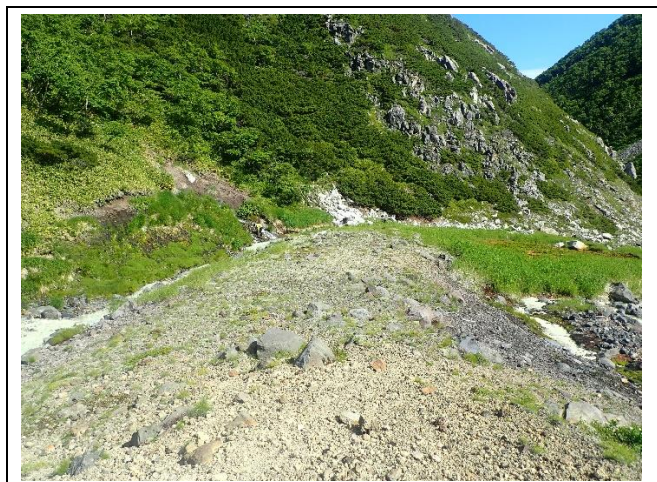
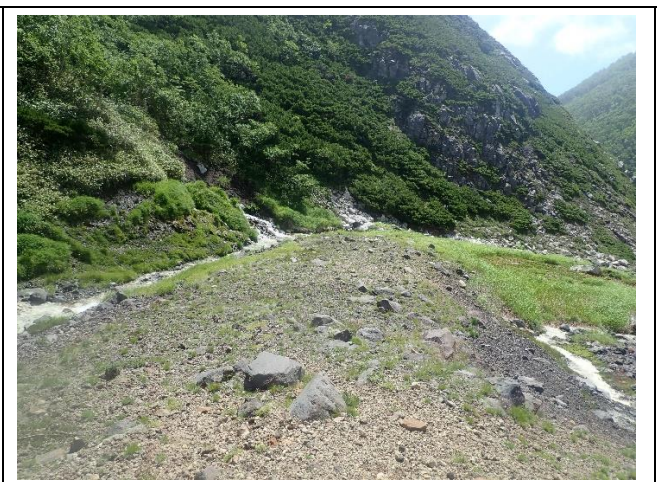
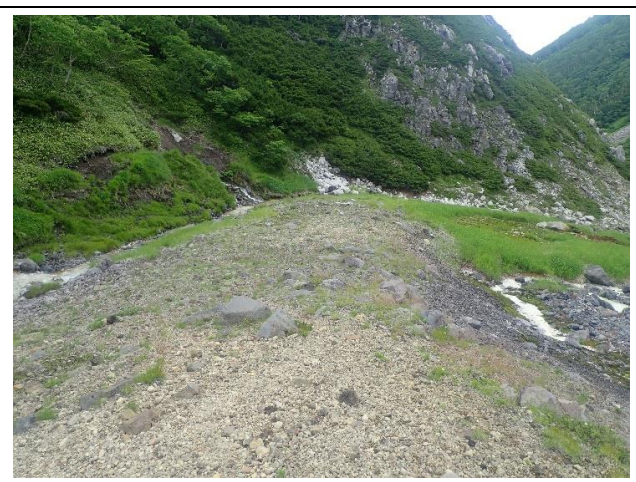
## 4\_羅臼温泉 04

| <p>【定点選定理由】</p> <p>水汲み利用のための道ができ始めている。また、テン場として不適切な利用が確認される。</p> <p>【経過報告】</p> <p>大きな変化は確認されなかった。今後もモニタリングを継続する。</p> | | |

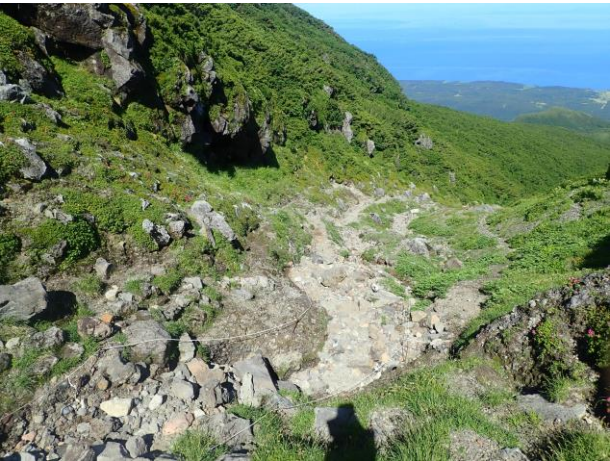
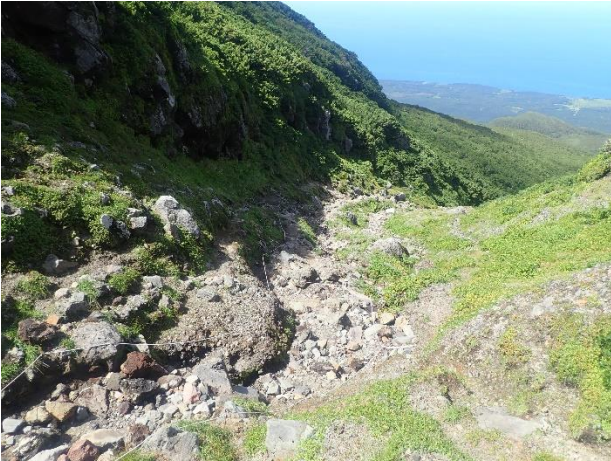
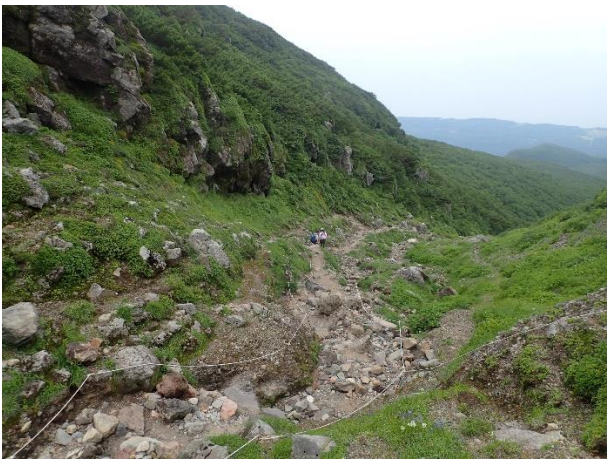
8\_大沢 01

| <p>【定点選定理由】</p> <p>ガレやすい地質で踏圧により植生破壊が進行している。流水による土壌浸食もしやすい箇所。</p> <p>【経過報告】</p> <p>大きな変化は確認されなかった。今後もモニタリングを継続する。</p> | | |

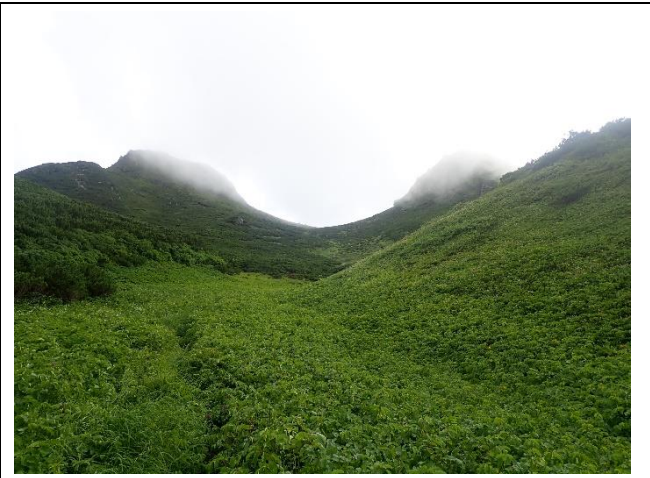
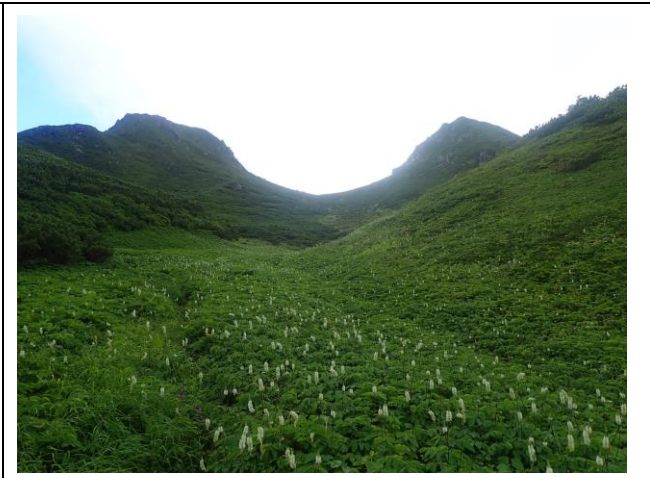
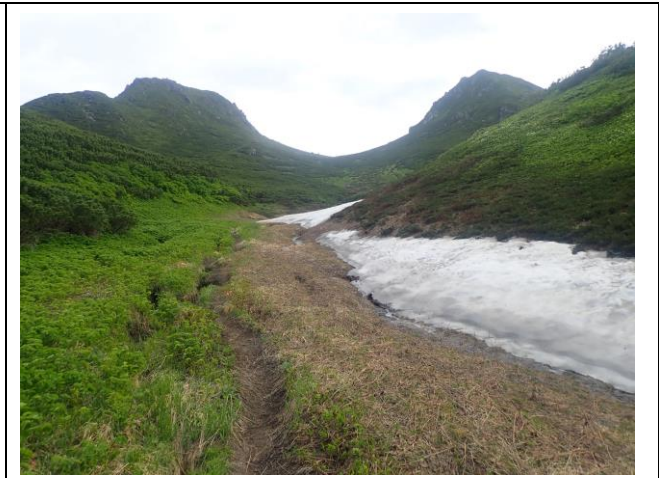
15\_三ツ峰 02

| <p>【定点選定理由】</p> <p>以前（2011 年）登山道の複線化が著しかった箇所。流水が登山道を通るため、土壌浸食も見られる。植生は回復傾向にある。</p> <p>【経過報告】</p> <p>植生の生育状況が過年度と異なり比較ができない。今後もモニタリングを継続する。</p> | | |

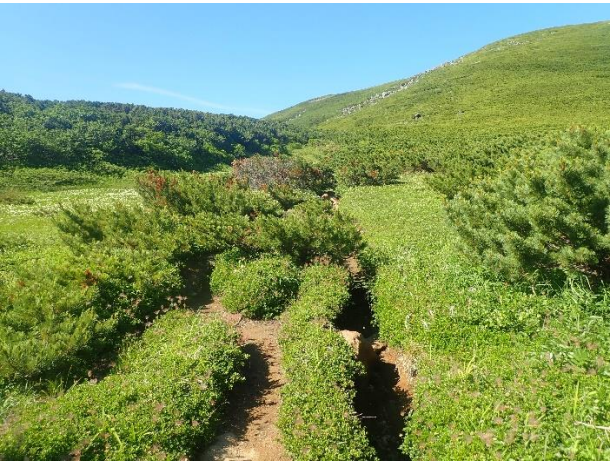
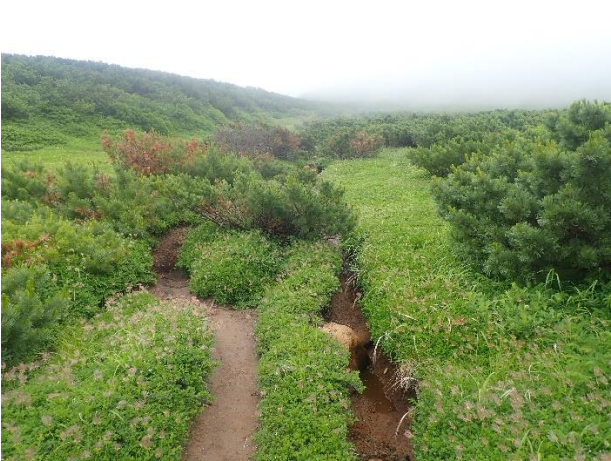
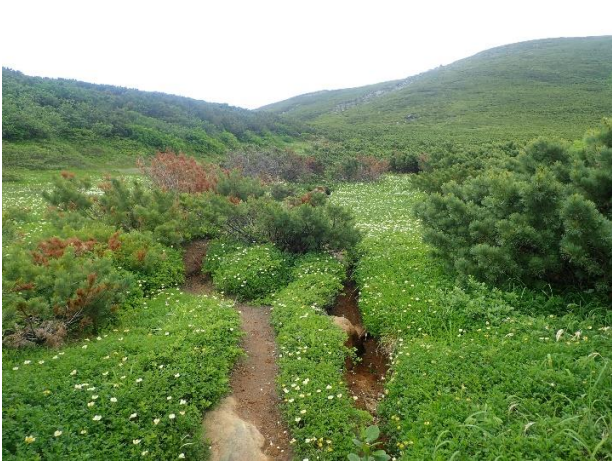
20\_ミクリ沼 01

| <p>【定点選定理由】</p> <p>登山道の複線化が著しい。踏圧による雪田植生の破壊が見られる。</p> <p>【経過報告】</p> <p>大きな変化は確認されなかった。今後もモニタリングを継続する。</p> | | |

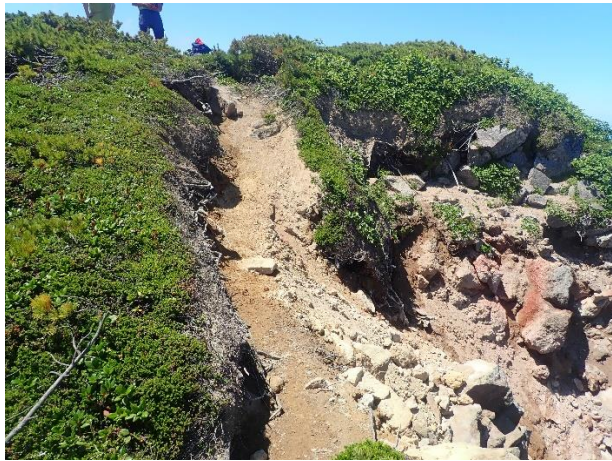
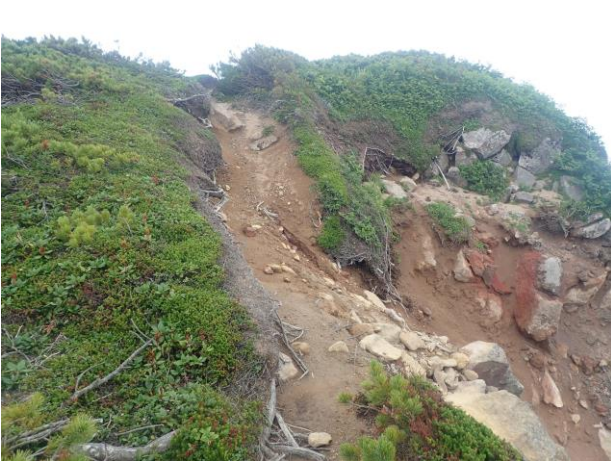
## 26\_南岳 01

| <p>【定点選定理由】</p> <p>ガレやすい地質。踏圧による植生破壊、流水による土壌浸食が進行している。</p> <p>【経過報告】</p> <p>踏圧による植生破壊、流水による土壌浸食が進行している。</p> | | |
