○第2次検討ダムのレビューについて

平成 17 年度 河川工作物WG 河 川 : イワウベツ川  
 図面名 : 河川工作物及び河川環境の状況 縮 尺 : 1 : 25,000

図面名 : 河川工作物及び河川環境の状況

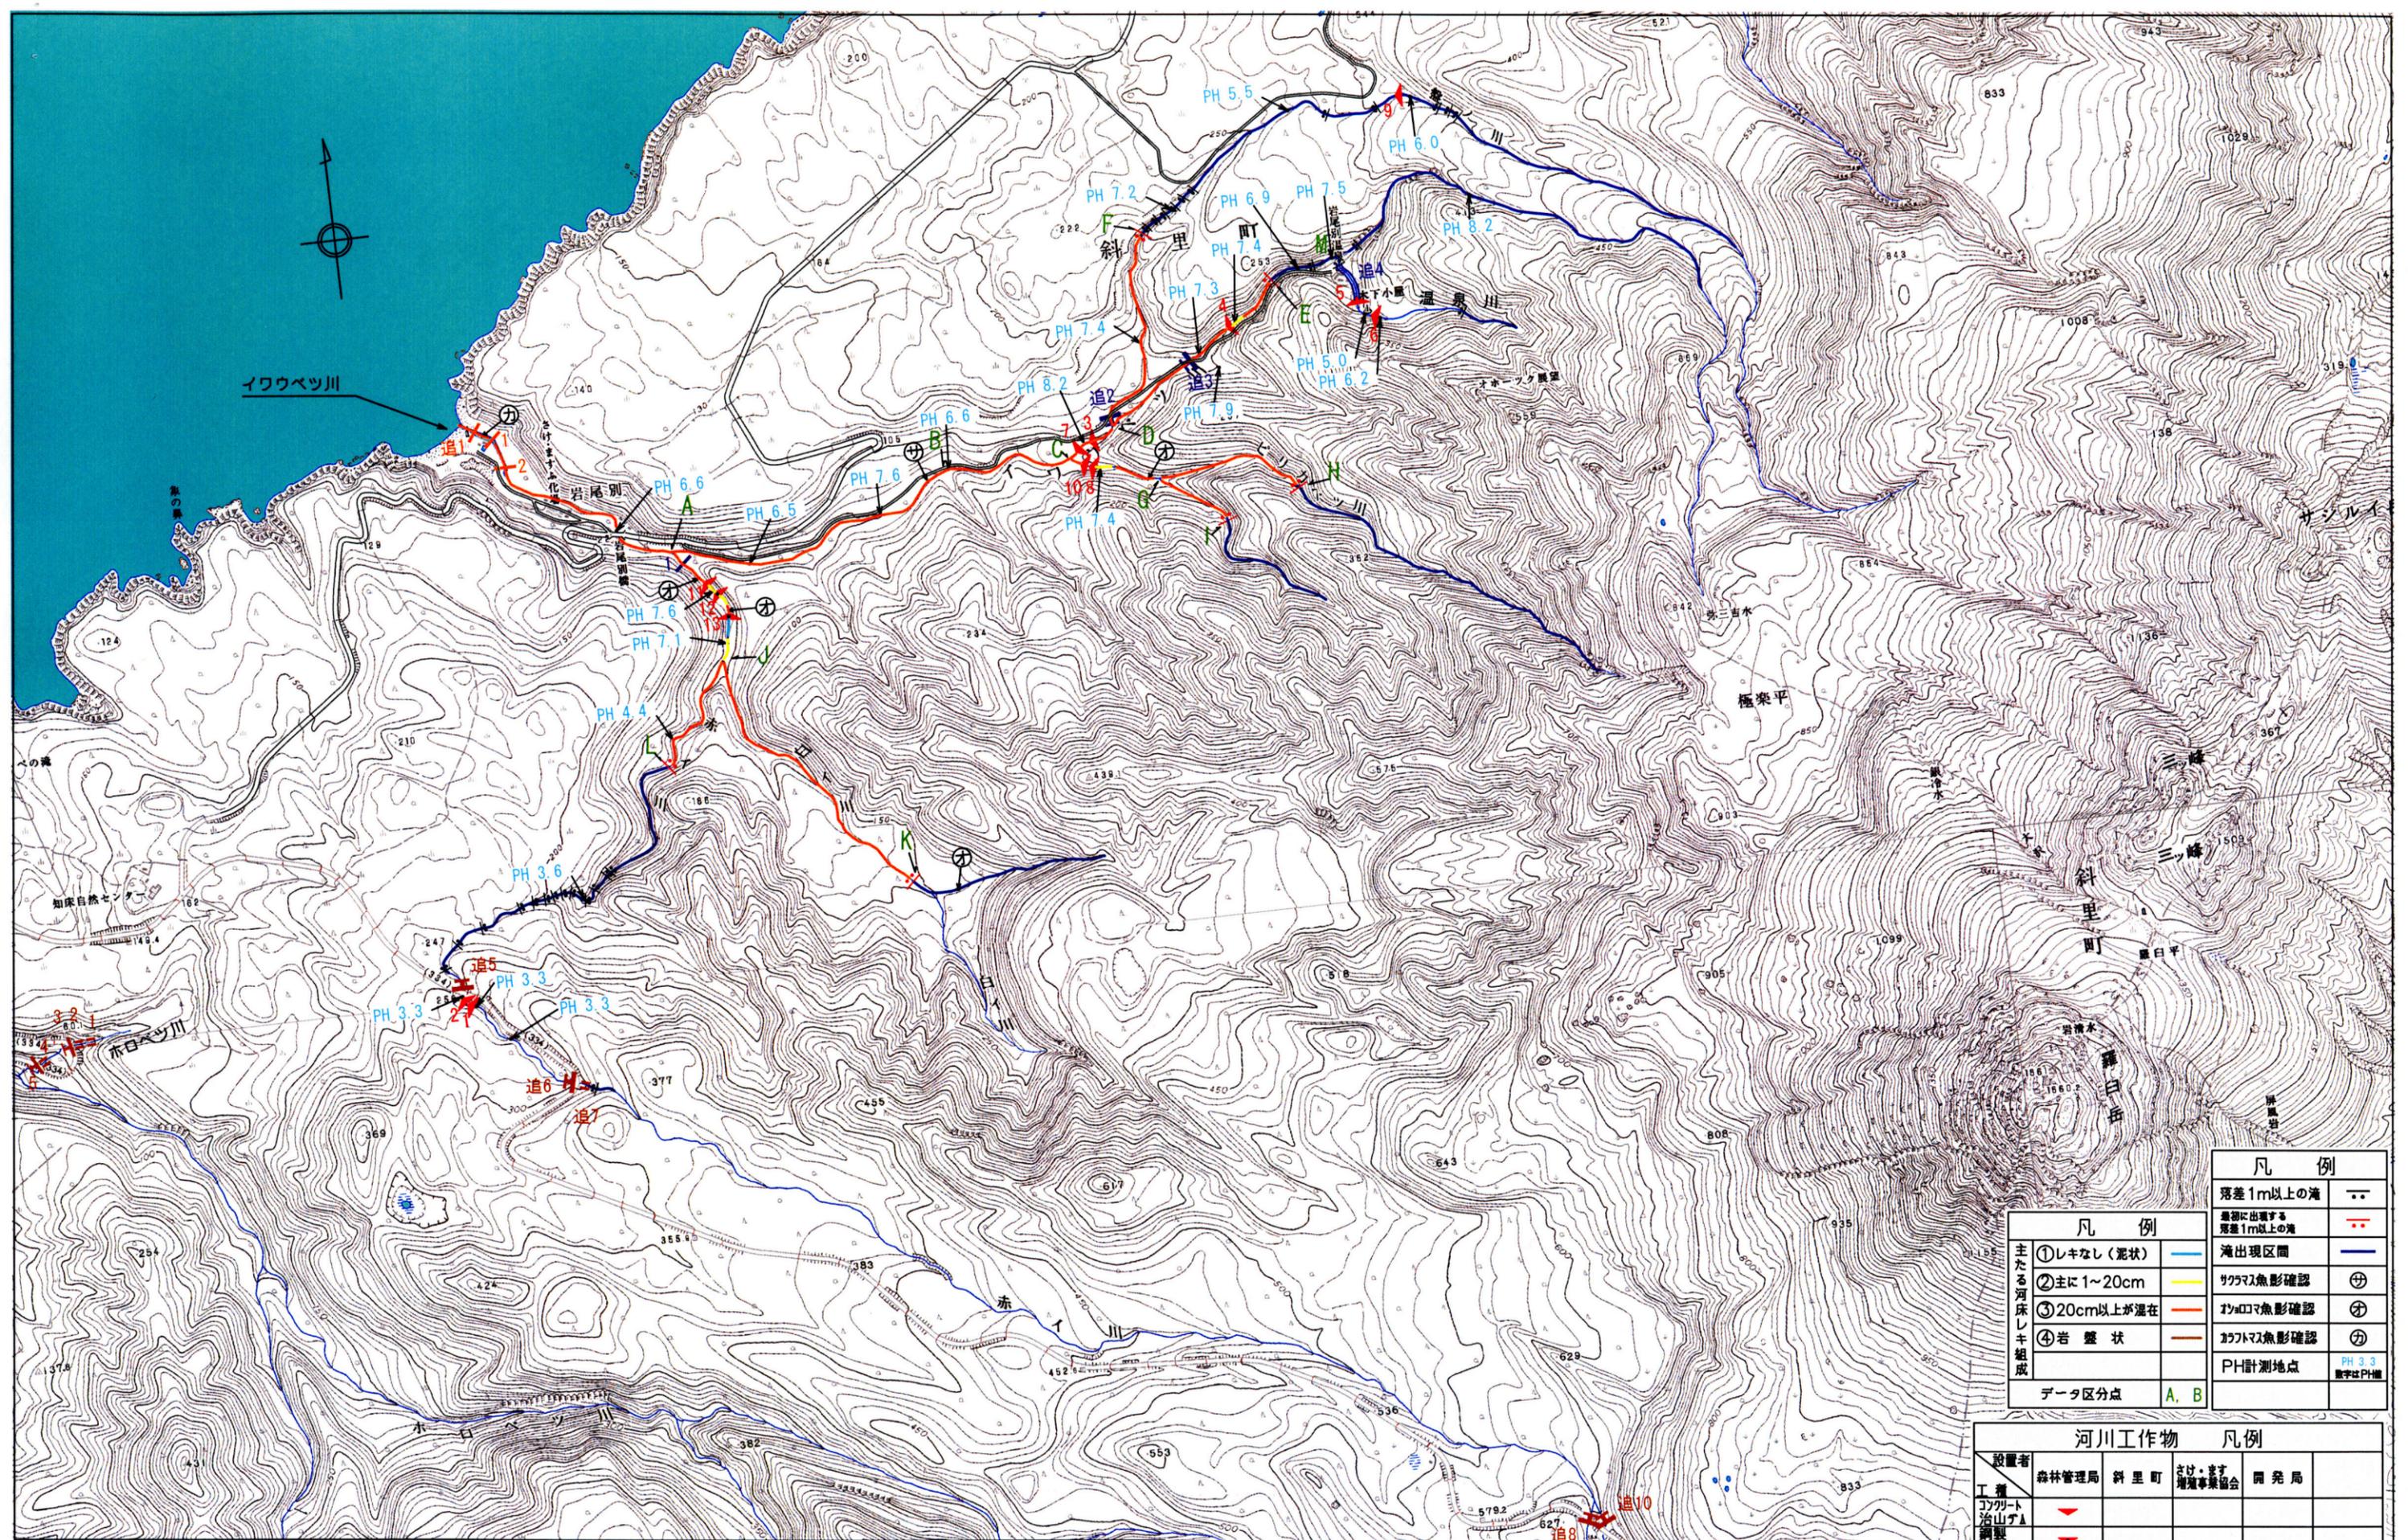
凡例	
落差1m以上の滝	⋯
最初に出現する落差1m以上の滝	⋯
滝出現区間	—
①レキなし(泥状)	—
②主に1~20cm	—
③20cm以上が混在	—
④若 礫 状	—
主たる河床レキ組成	
データ区分点	A, B

河川工作物 凡例			
設置者	森林管理局	斜里町	さげ・ます 増殖事業協会
工種	コンクリート	治山工	鋼製
治山工	—	—	—
鋼製	—	—	—
流路工	—	—	—
橋 脚	—	—	—
その他	—	—	—

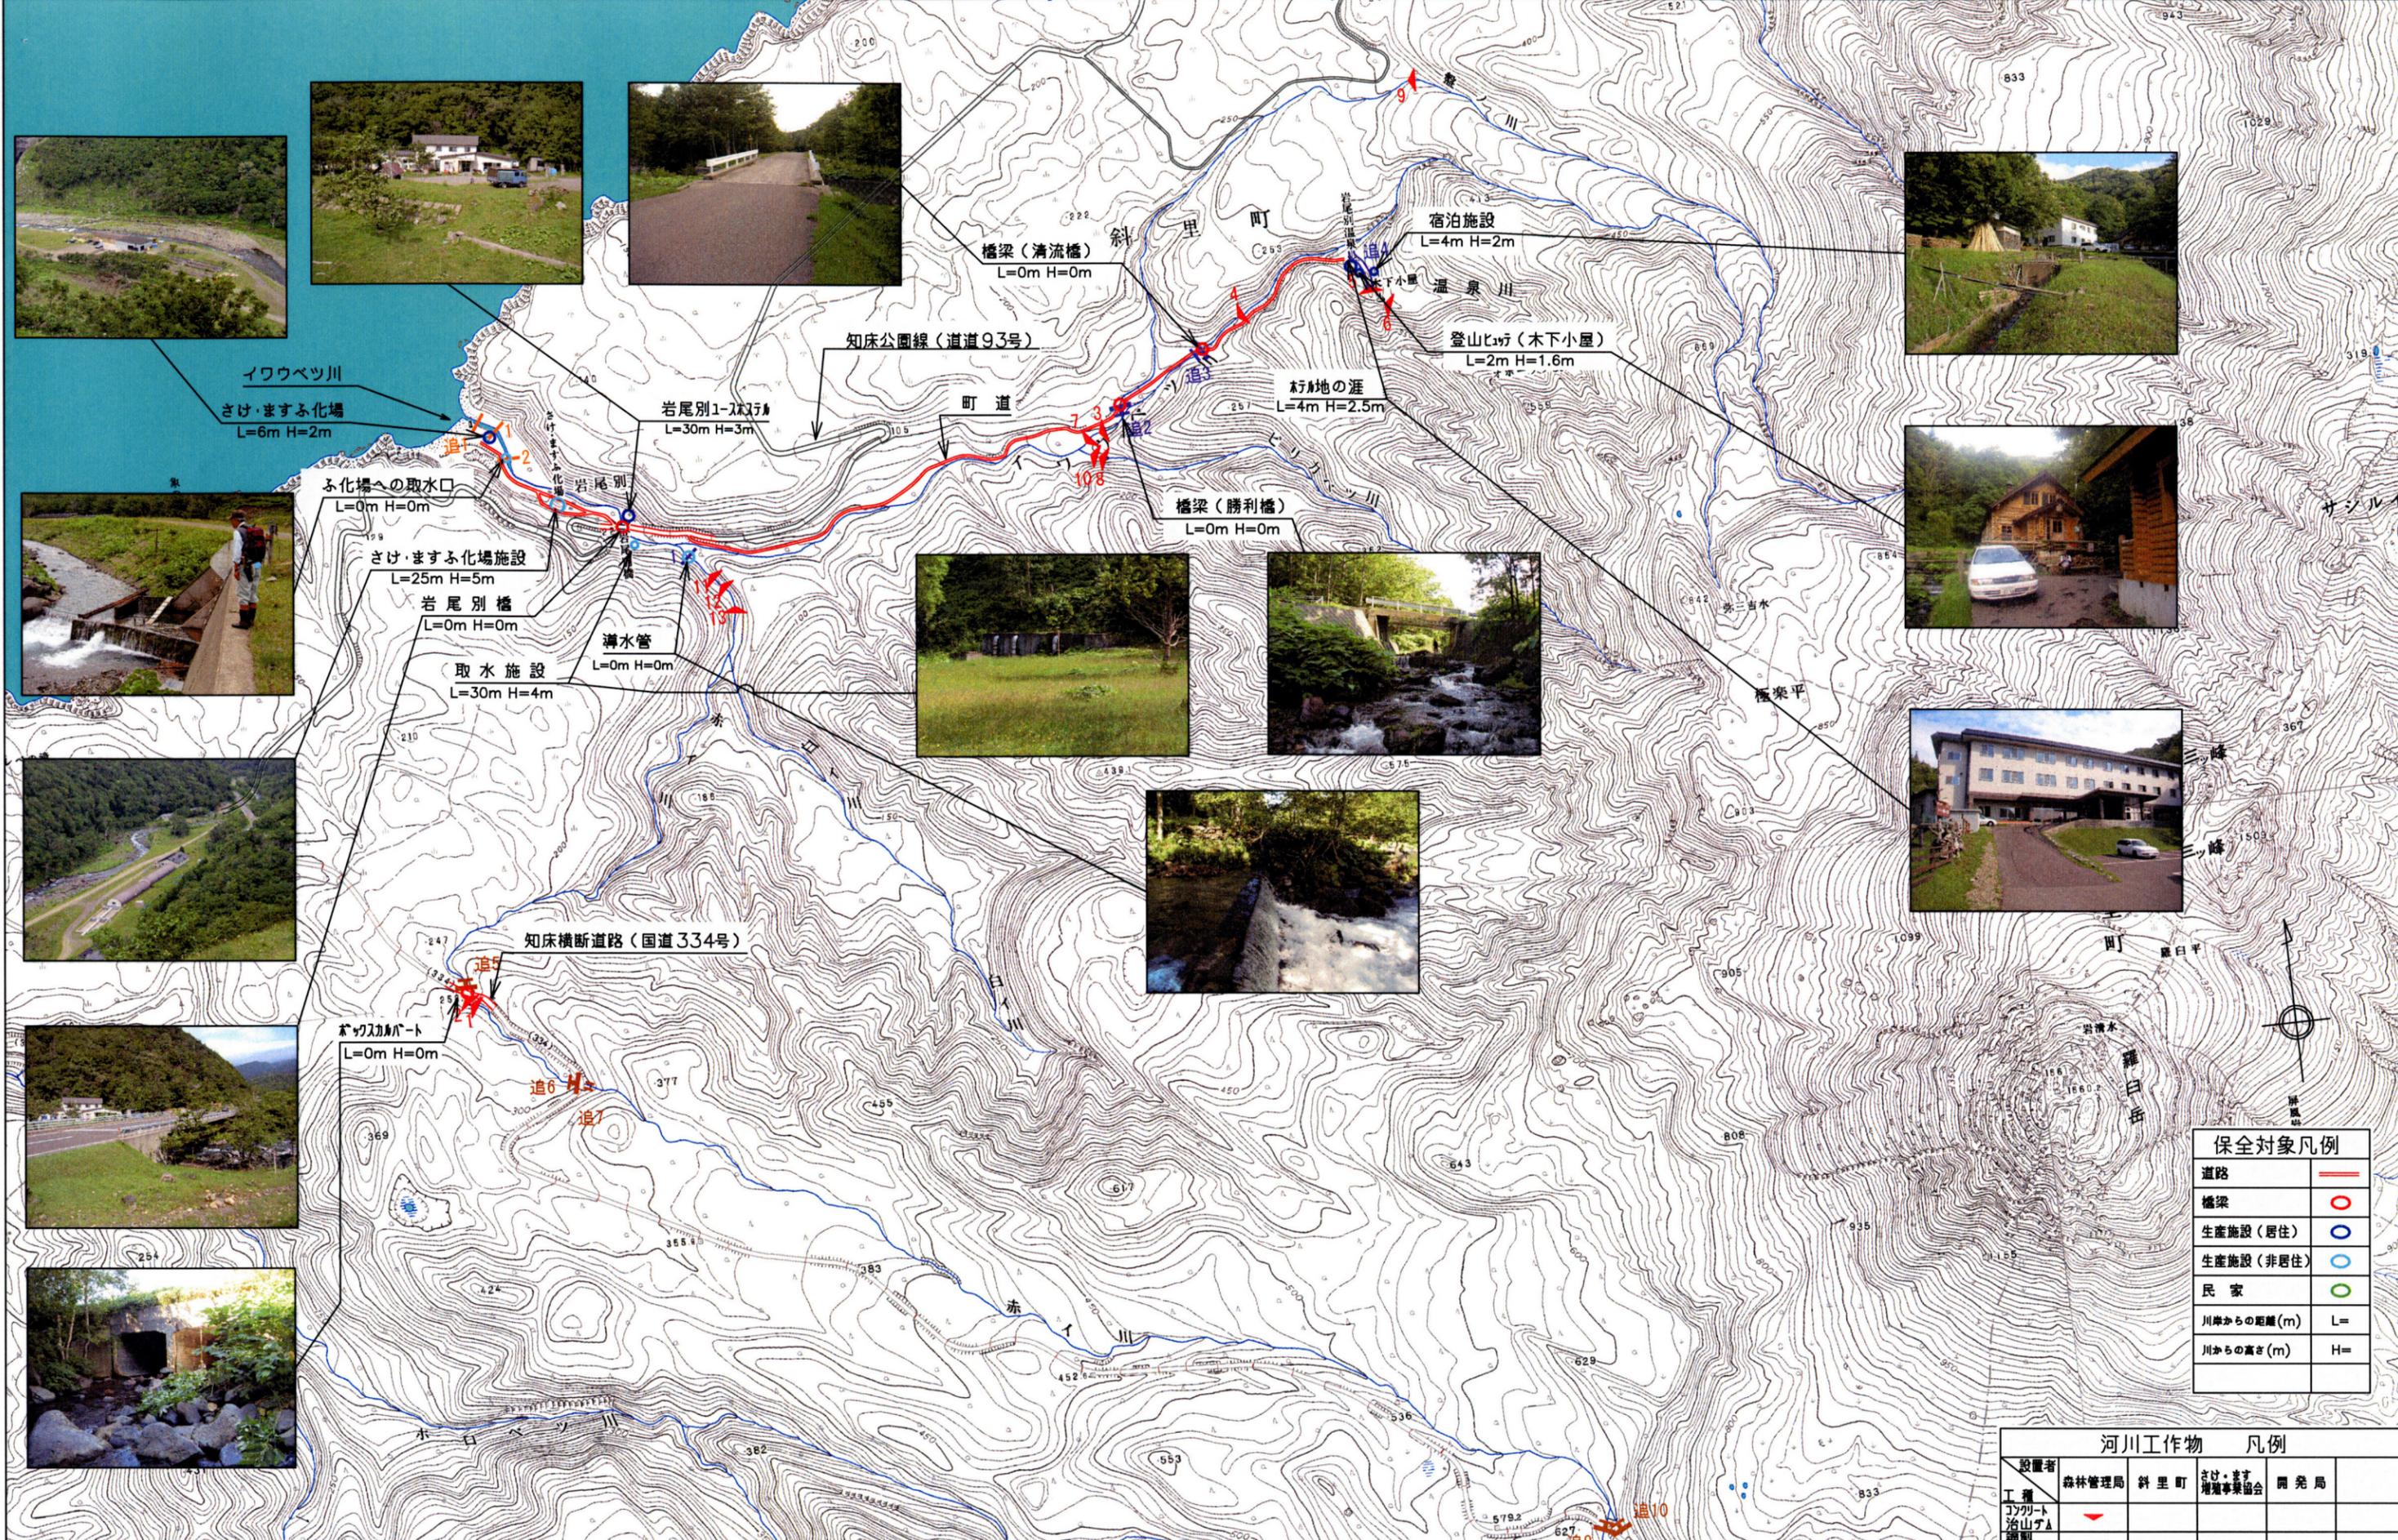
平成 17 年度  
 河川工作物WG  
 河川：イワウベツ川  
 縮尺：1：25,000

道路	—
橋梁	○
生産施設(居住)	●
生産施設(非居住)	○
民家	○
川岸からの距離(m)	L=
川からの高さ(m)	H=

設置者	森林管理局	斜里町	さけ・ます 増進事業協会	開発局
工種				
コンクリート 治山ゲタ	▲			
鋼製 治山ゲタ	▼			
流路工	≡			≡
橋脚	≡			≡
その他	—	—	—	—

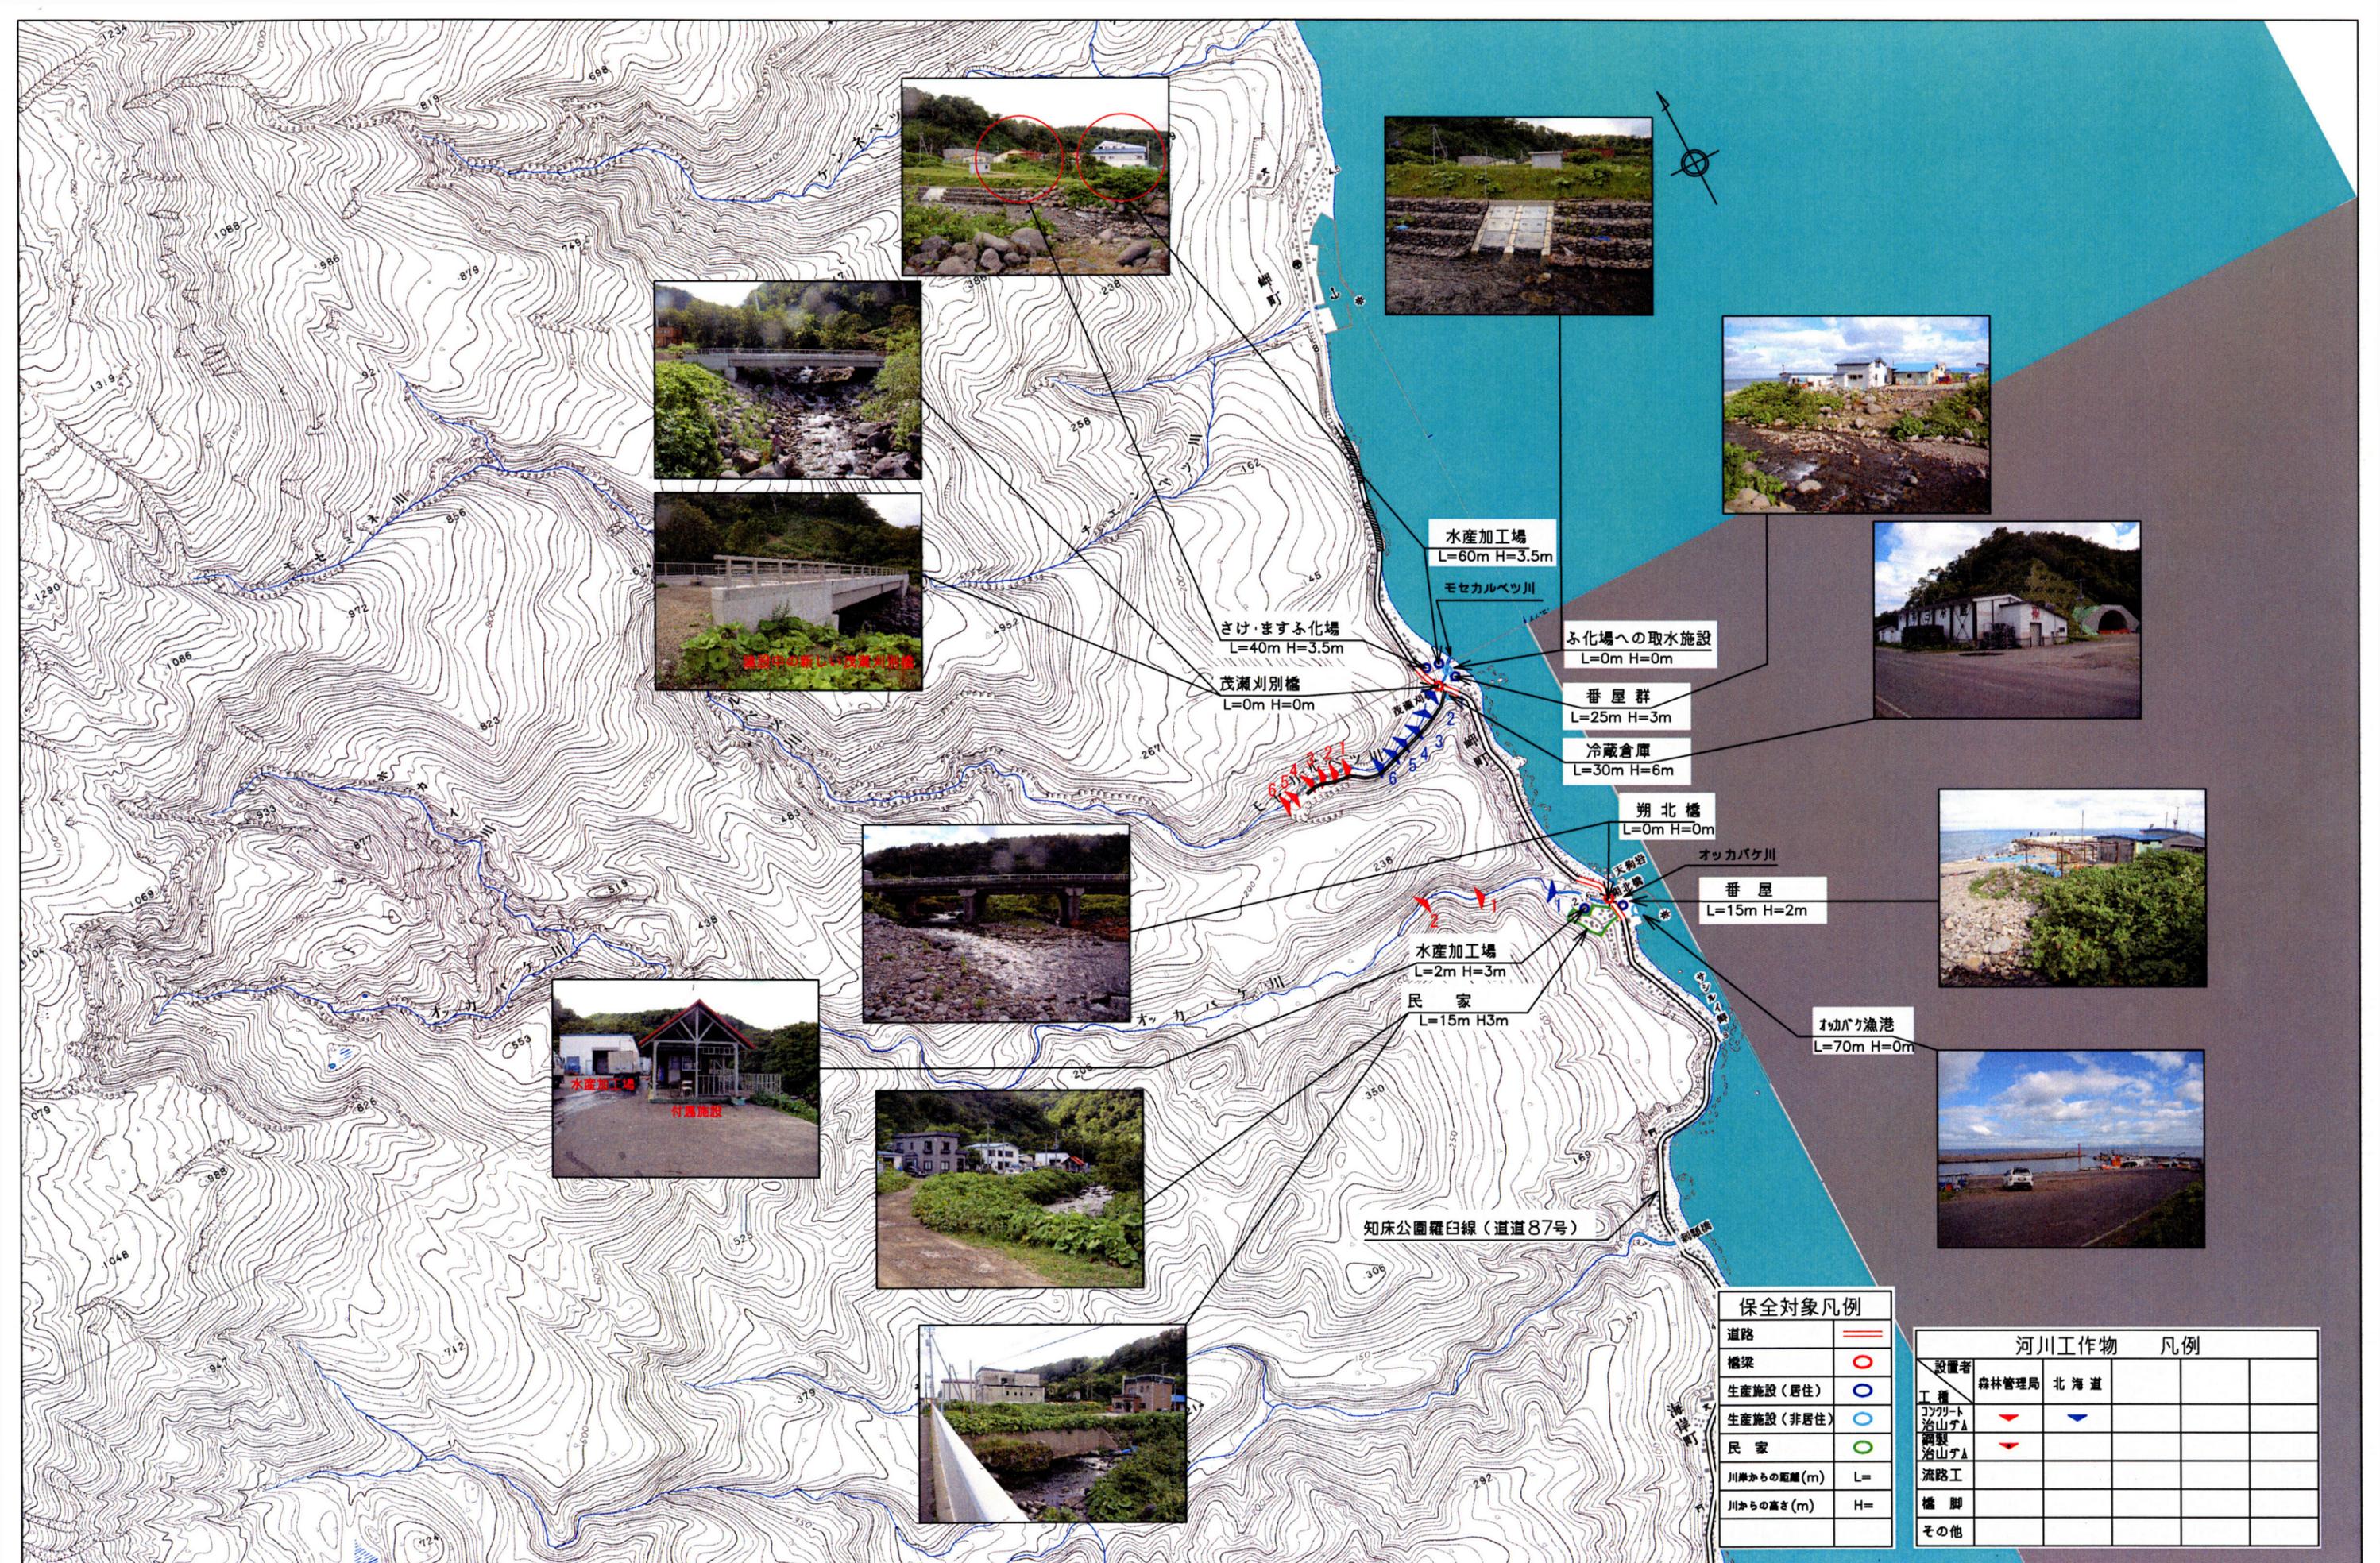
水産加工場  
L=60m H=3.5m

さけ・ますふ化場  
L=40m H=3.5m

ふ化場への取水施設  
L=0m H=0m

冷蔵倉庫  
L=30m H=6m

オッカバケ漁港  
L=70m H=0m

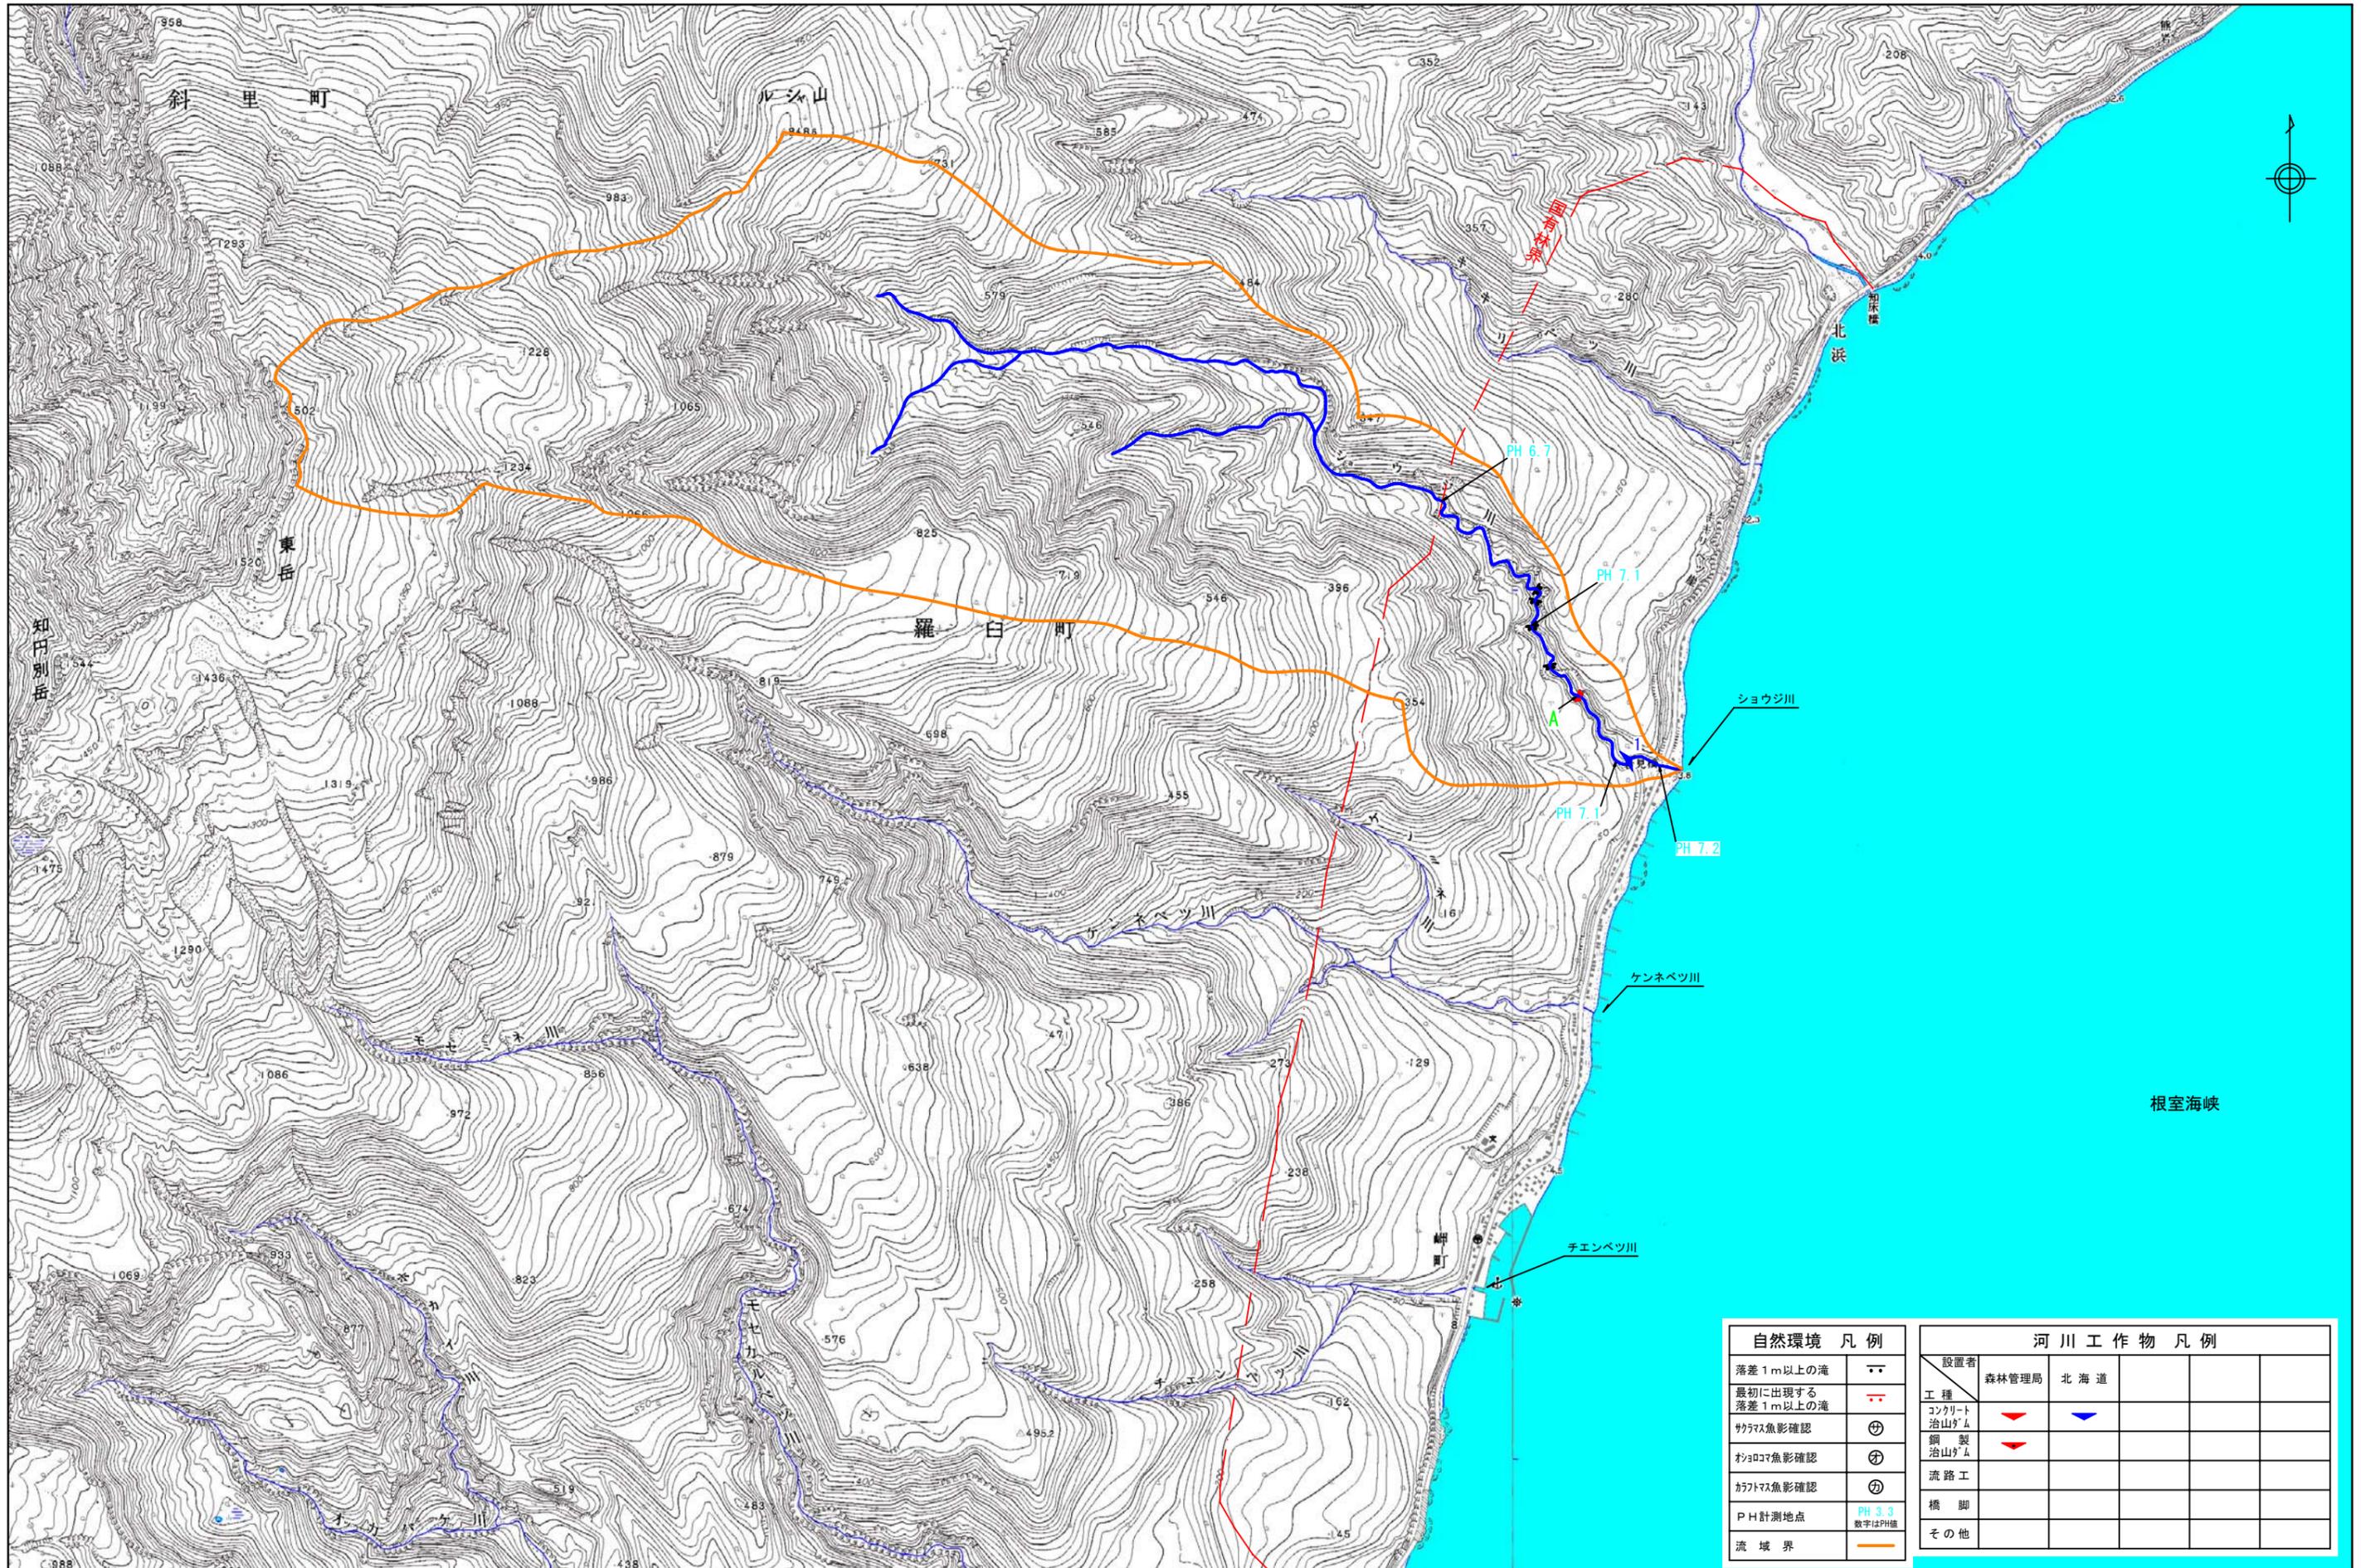
河川 : ショウジ川

自然環境 凡例		河川工作物 凡例			
落差 1 m 以上の滝	⋯	設置者	森林管理局	北海道	
最初に出現する 落差 1 m 以上の滝	⋯	工種			
サケマス魚影確認	⊕	コンクリート 治山ダム	▲	▲	
サケマス魚影確認	⊗	鋼製 治山ダム	▲		
サケマス魚影確認	⊙	流路工			
PH 計測地点	PH 3.3 数字はPH値	橋脚			
流域界	—	その他

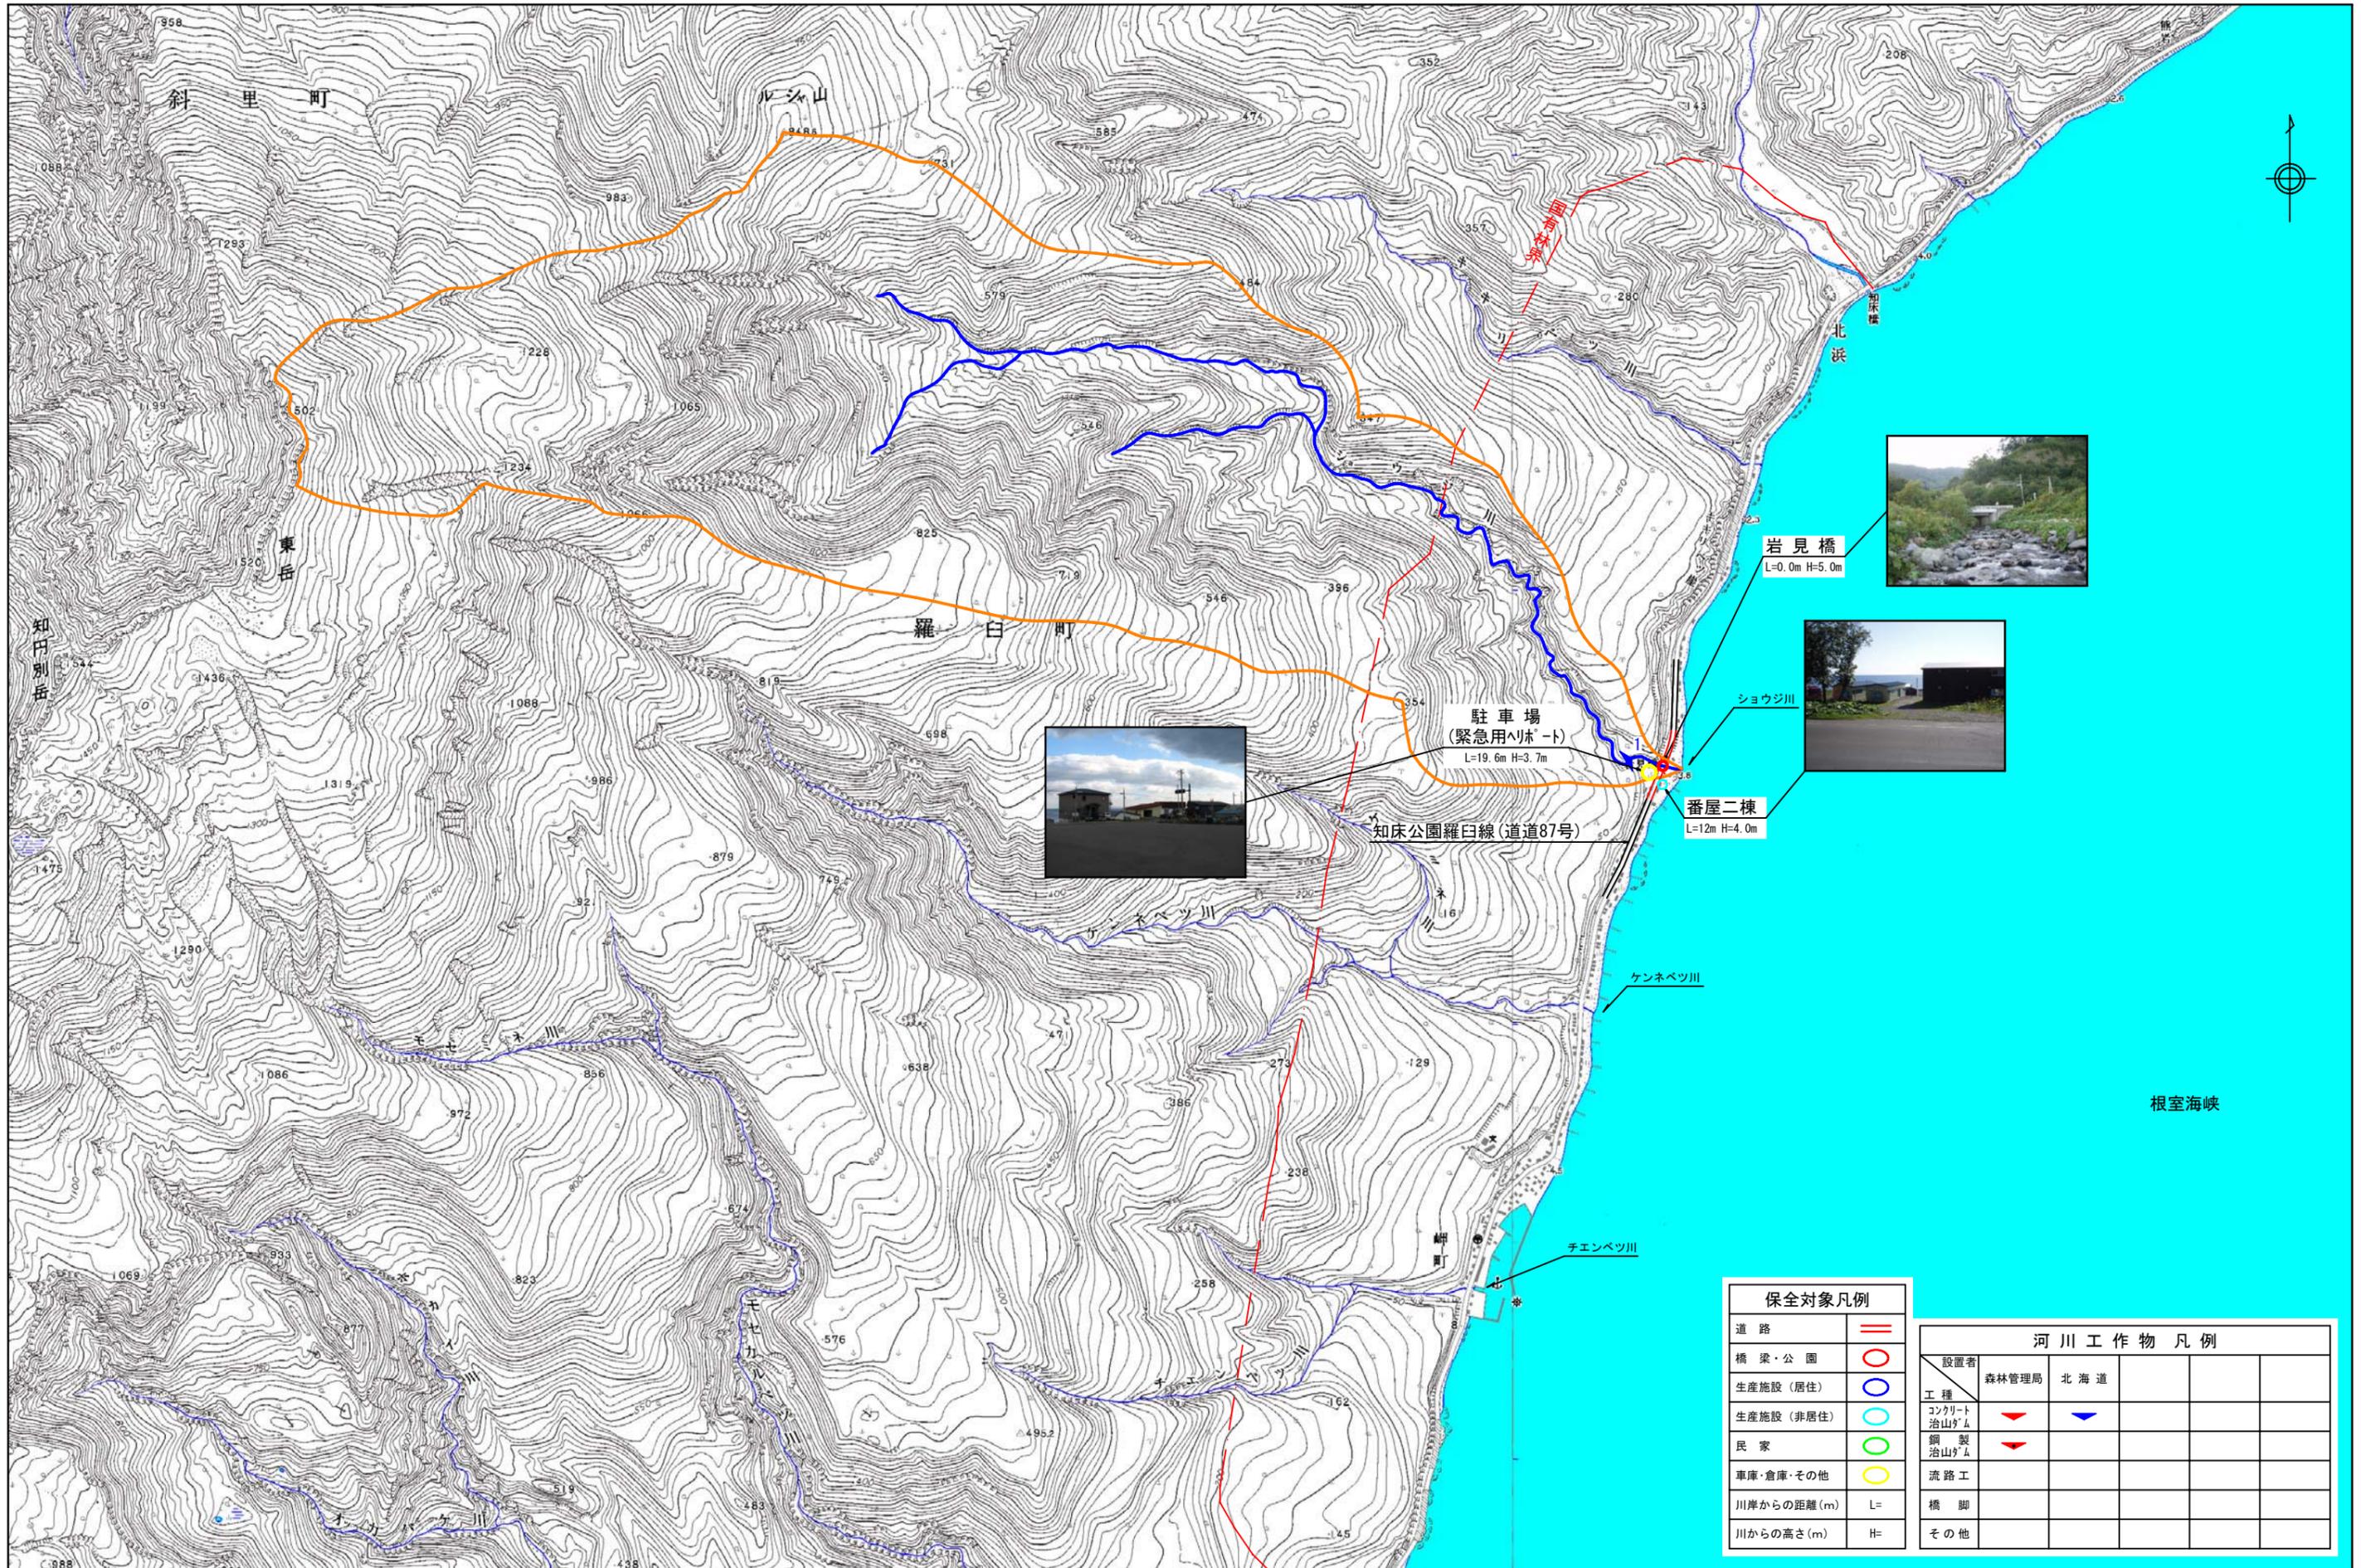
岩見橋  
L=0.0m H=5.0m

駐車場  
(緊急用ヘリポート)  
L=19.6m H=3.7m

番屋二棟  
L=12m H=4.0m

保全対象凡例	
道路	==
橋梁・公園	○
生産施設(居住)	●
生産施設(非居住)	○
民家	○
車庫・倉庫・その他	○
川岸からの距離(m)	L=
川からの高さ(m)	H=

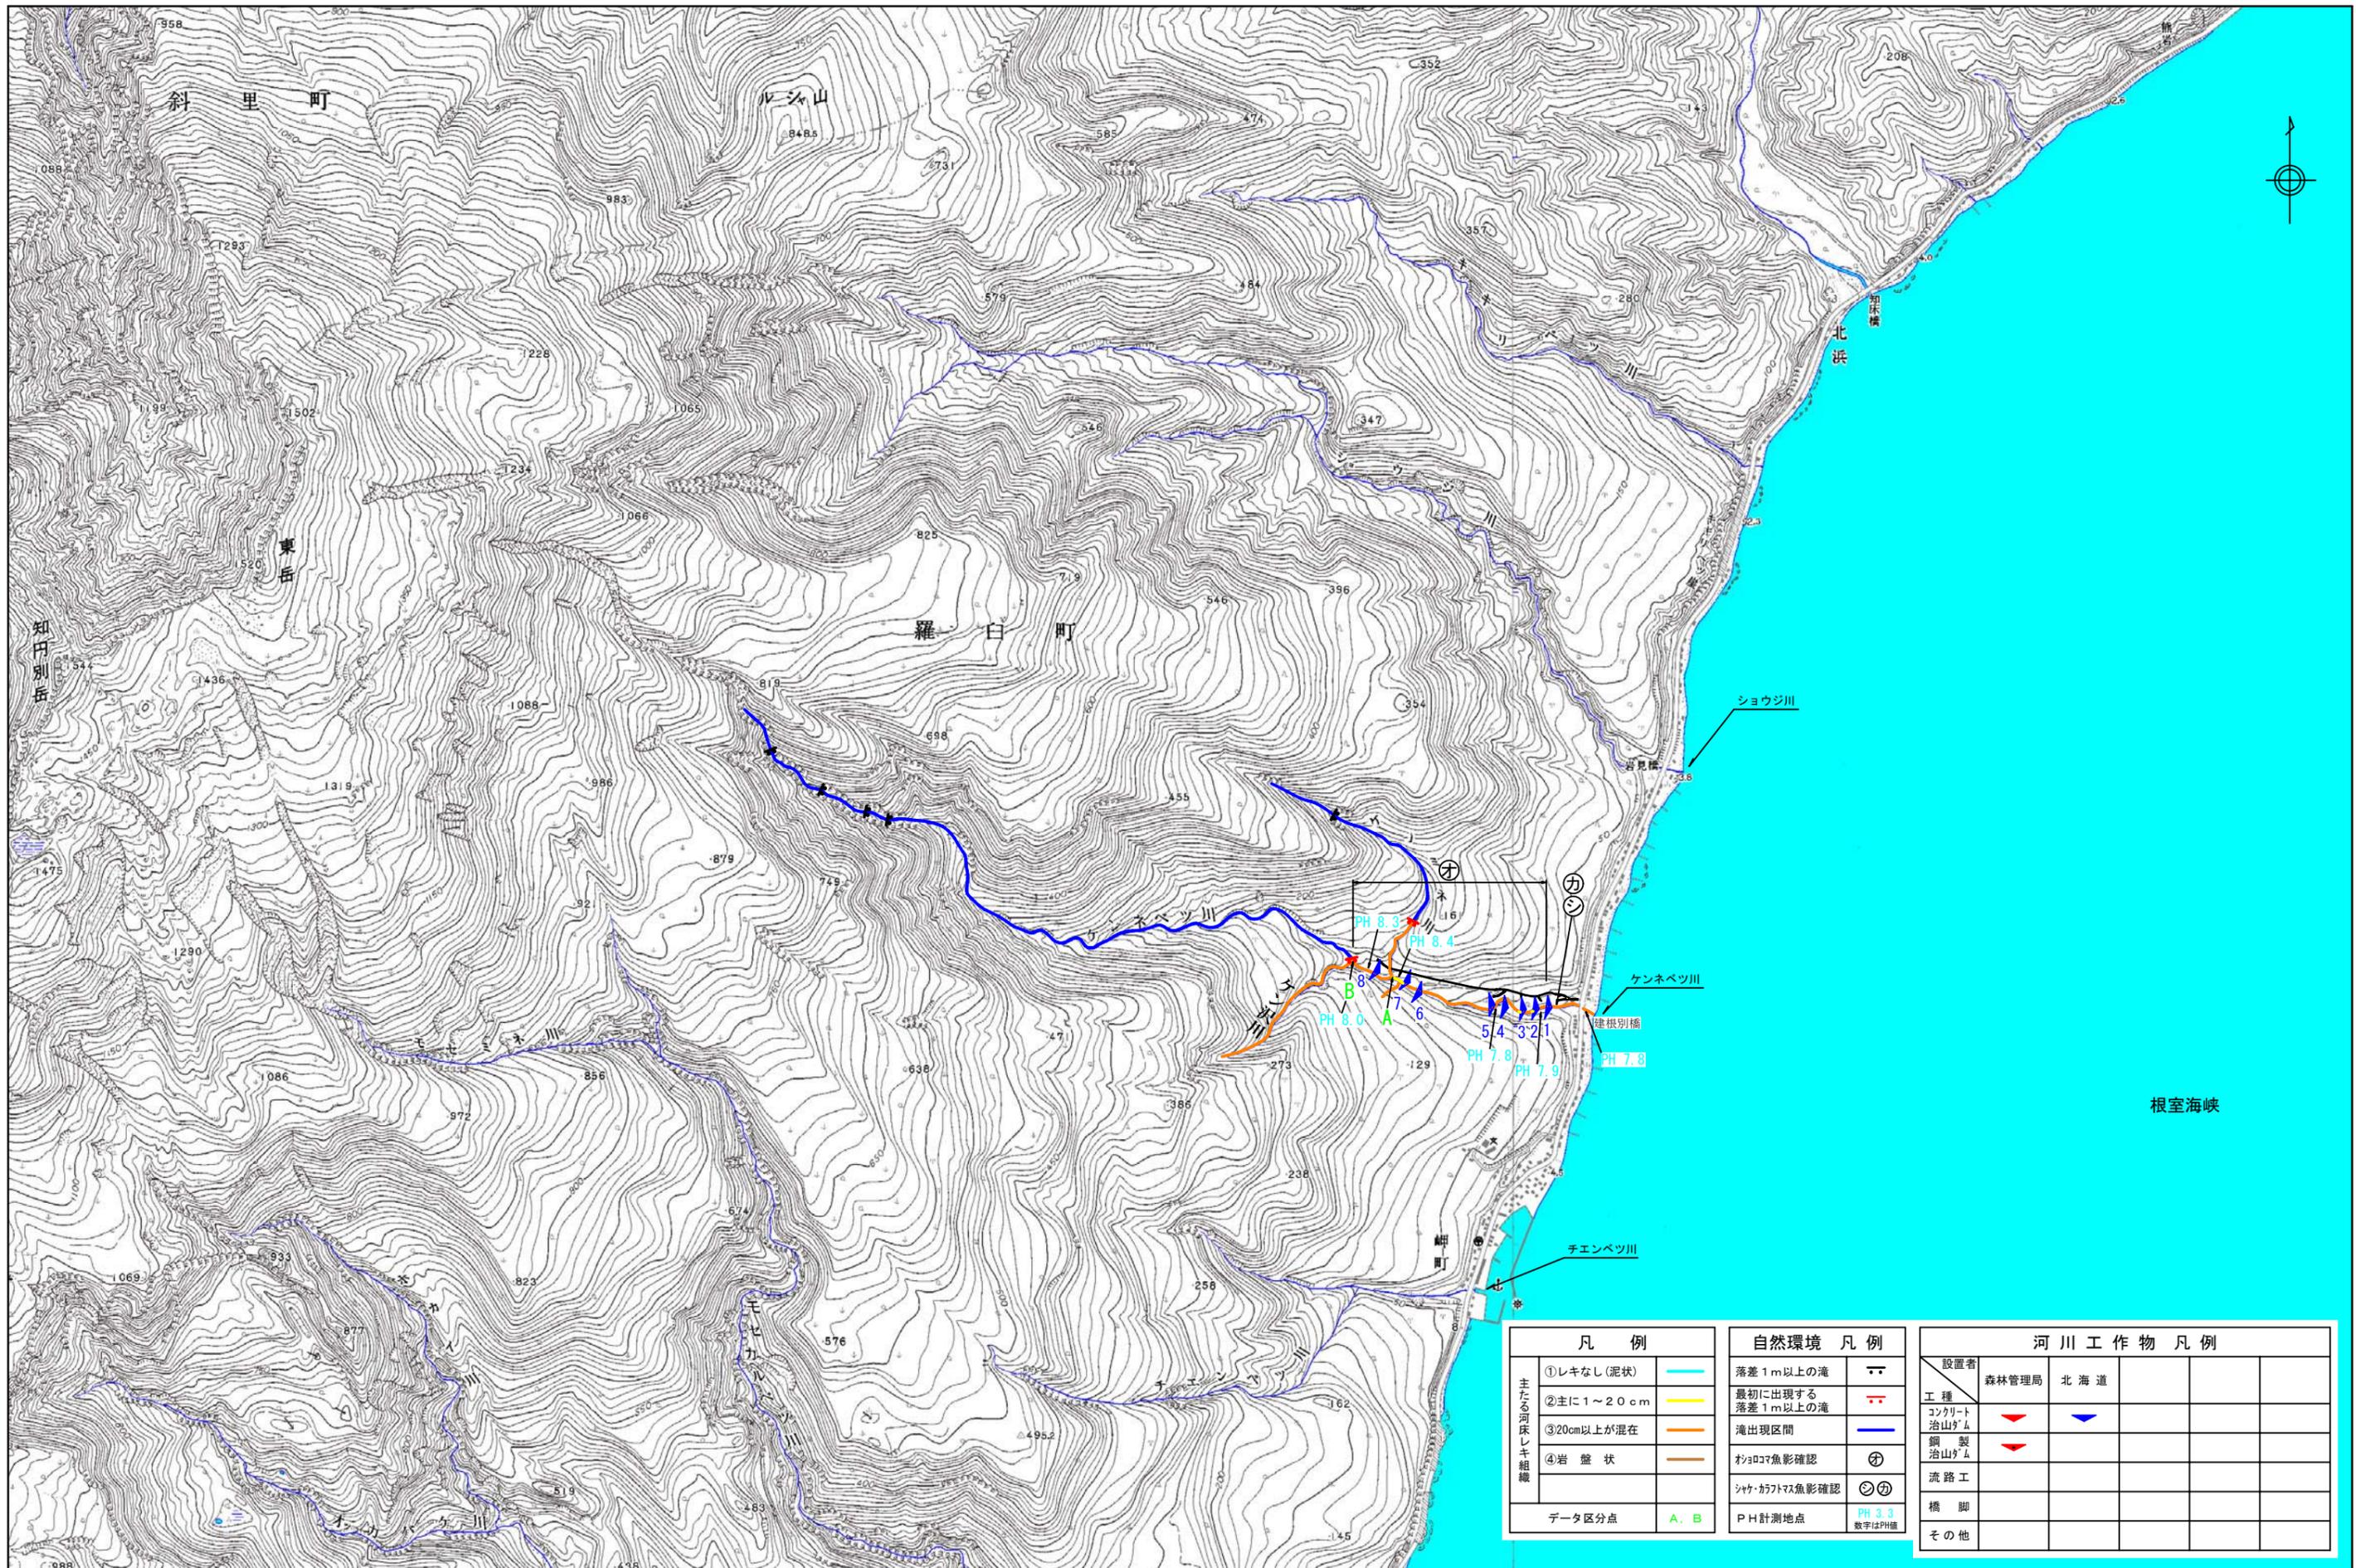
図面名 : 河川工作物及び遡上環境の状況

凡例		自然環境 凡例		河川工作物 凡例					
主たる河床レキ組織	①レキなし(泥状)		落差1m以上の滝		設置者	森林管理局	北海道		
	②主に1~20cm		最初に出現する落差1m以上の滝		工種				
	③20cm以上が混在		滝出現区間		コンクリート治山ダム				
	④岩盤状		砂コウマ魚影確認		鋼製治山ダム				
データ区分点	A, B	シャケガトマス魚影確認		流路工					
		PH計測地点		橋脚					
				その他

河川 : ケンネベツ川
