○第2次検討ダムのレビューについて

平成 17 年度 河川工作物WG 河 川 : イワウベツ川  
 図面名 : 河川工作物及び河川環境の状況 縮 尺 : 1 : 25,000

図面名 : 河川工作物及び河川環境の状況

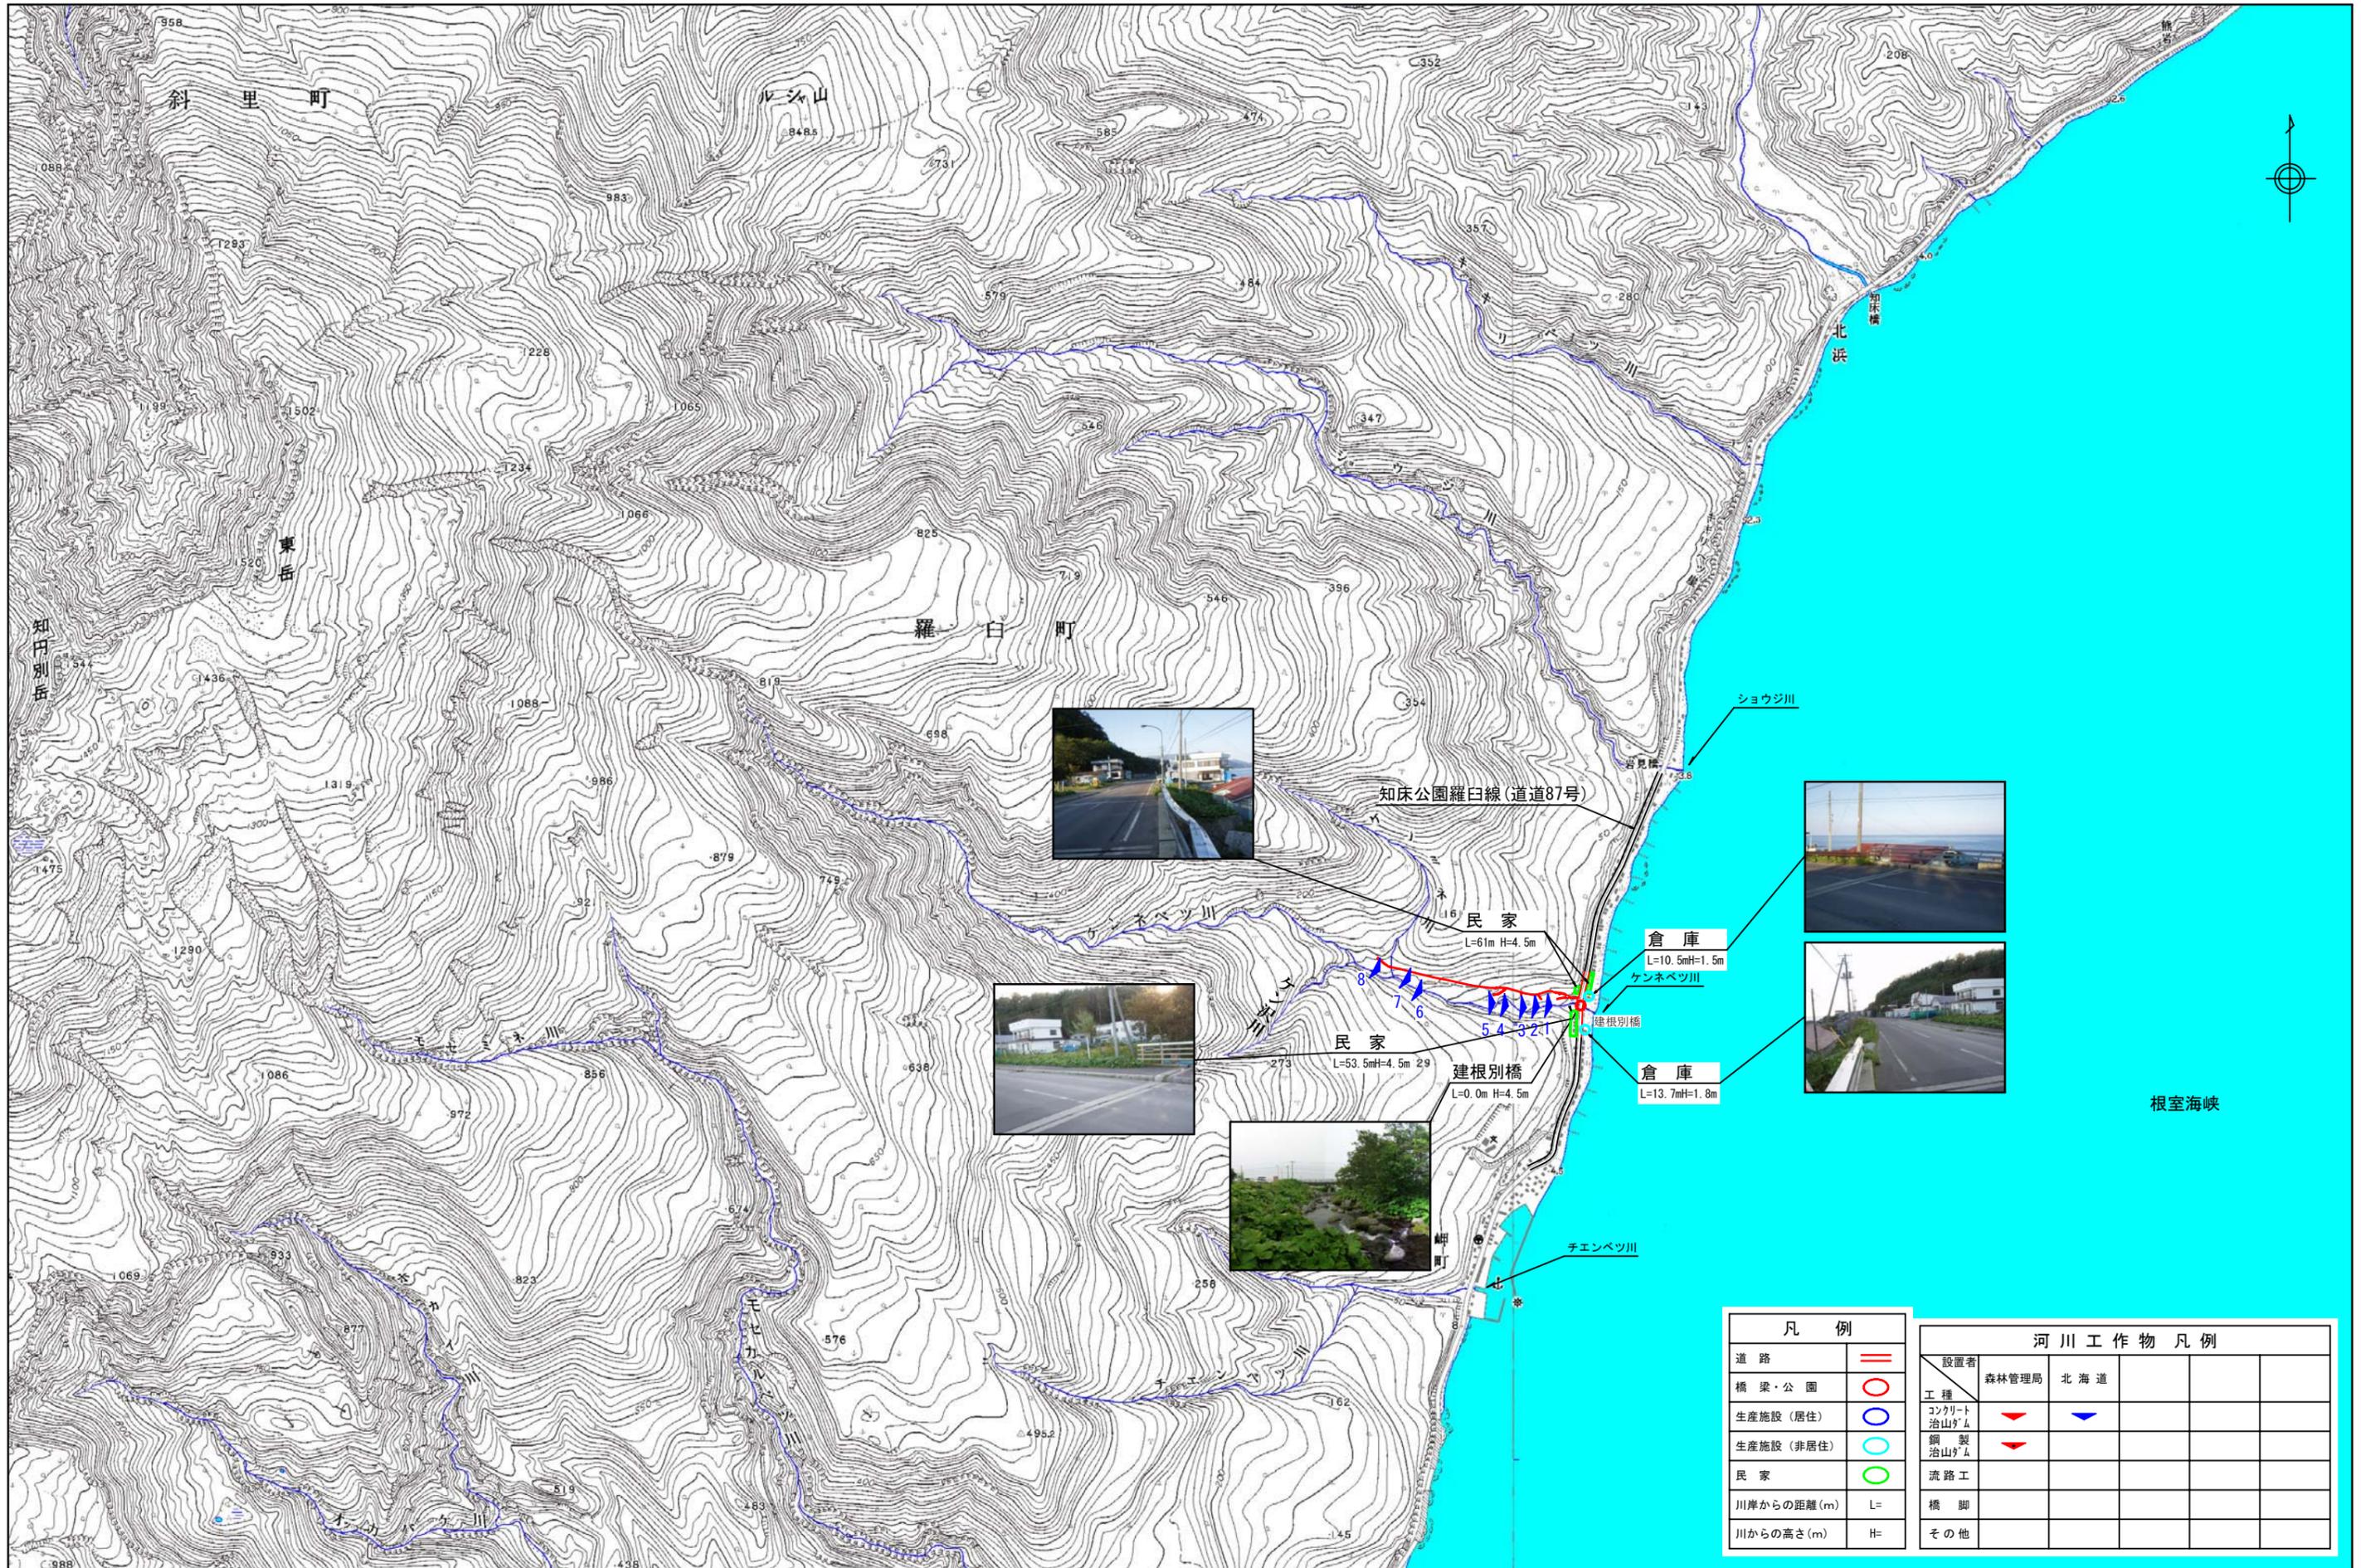
図面名 : 保全対象施設

民家  
L=53.5m H=4.5m

建根別橋  
L=0.0m H=4.5m

倉庫  
L=10.5m H=1.5m

倉庫  
L=13.7m H=1.8m

凡例		河川工作物凡例						
道路	==	設置者	森林管理局	北海道				
橋梁・公園	○	工種	コンクリート					
生産施設(居住)	●		治山ダム	▲	▲			
生産施設(非居住)	○		鋼製	▲				
民家	○		治山ダム					
川岸からの距離(m)	L=		流路工					
川からの高さ(m)	H=		橋脚					
			その他
