イワウベツ川No3,No7ダムについて

北海道森林管理局

1. 第2次検討ダムのレビューについて

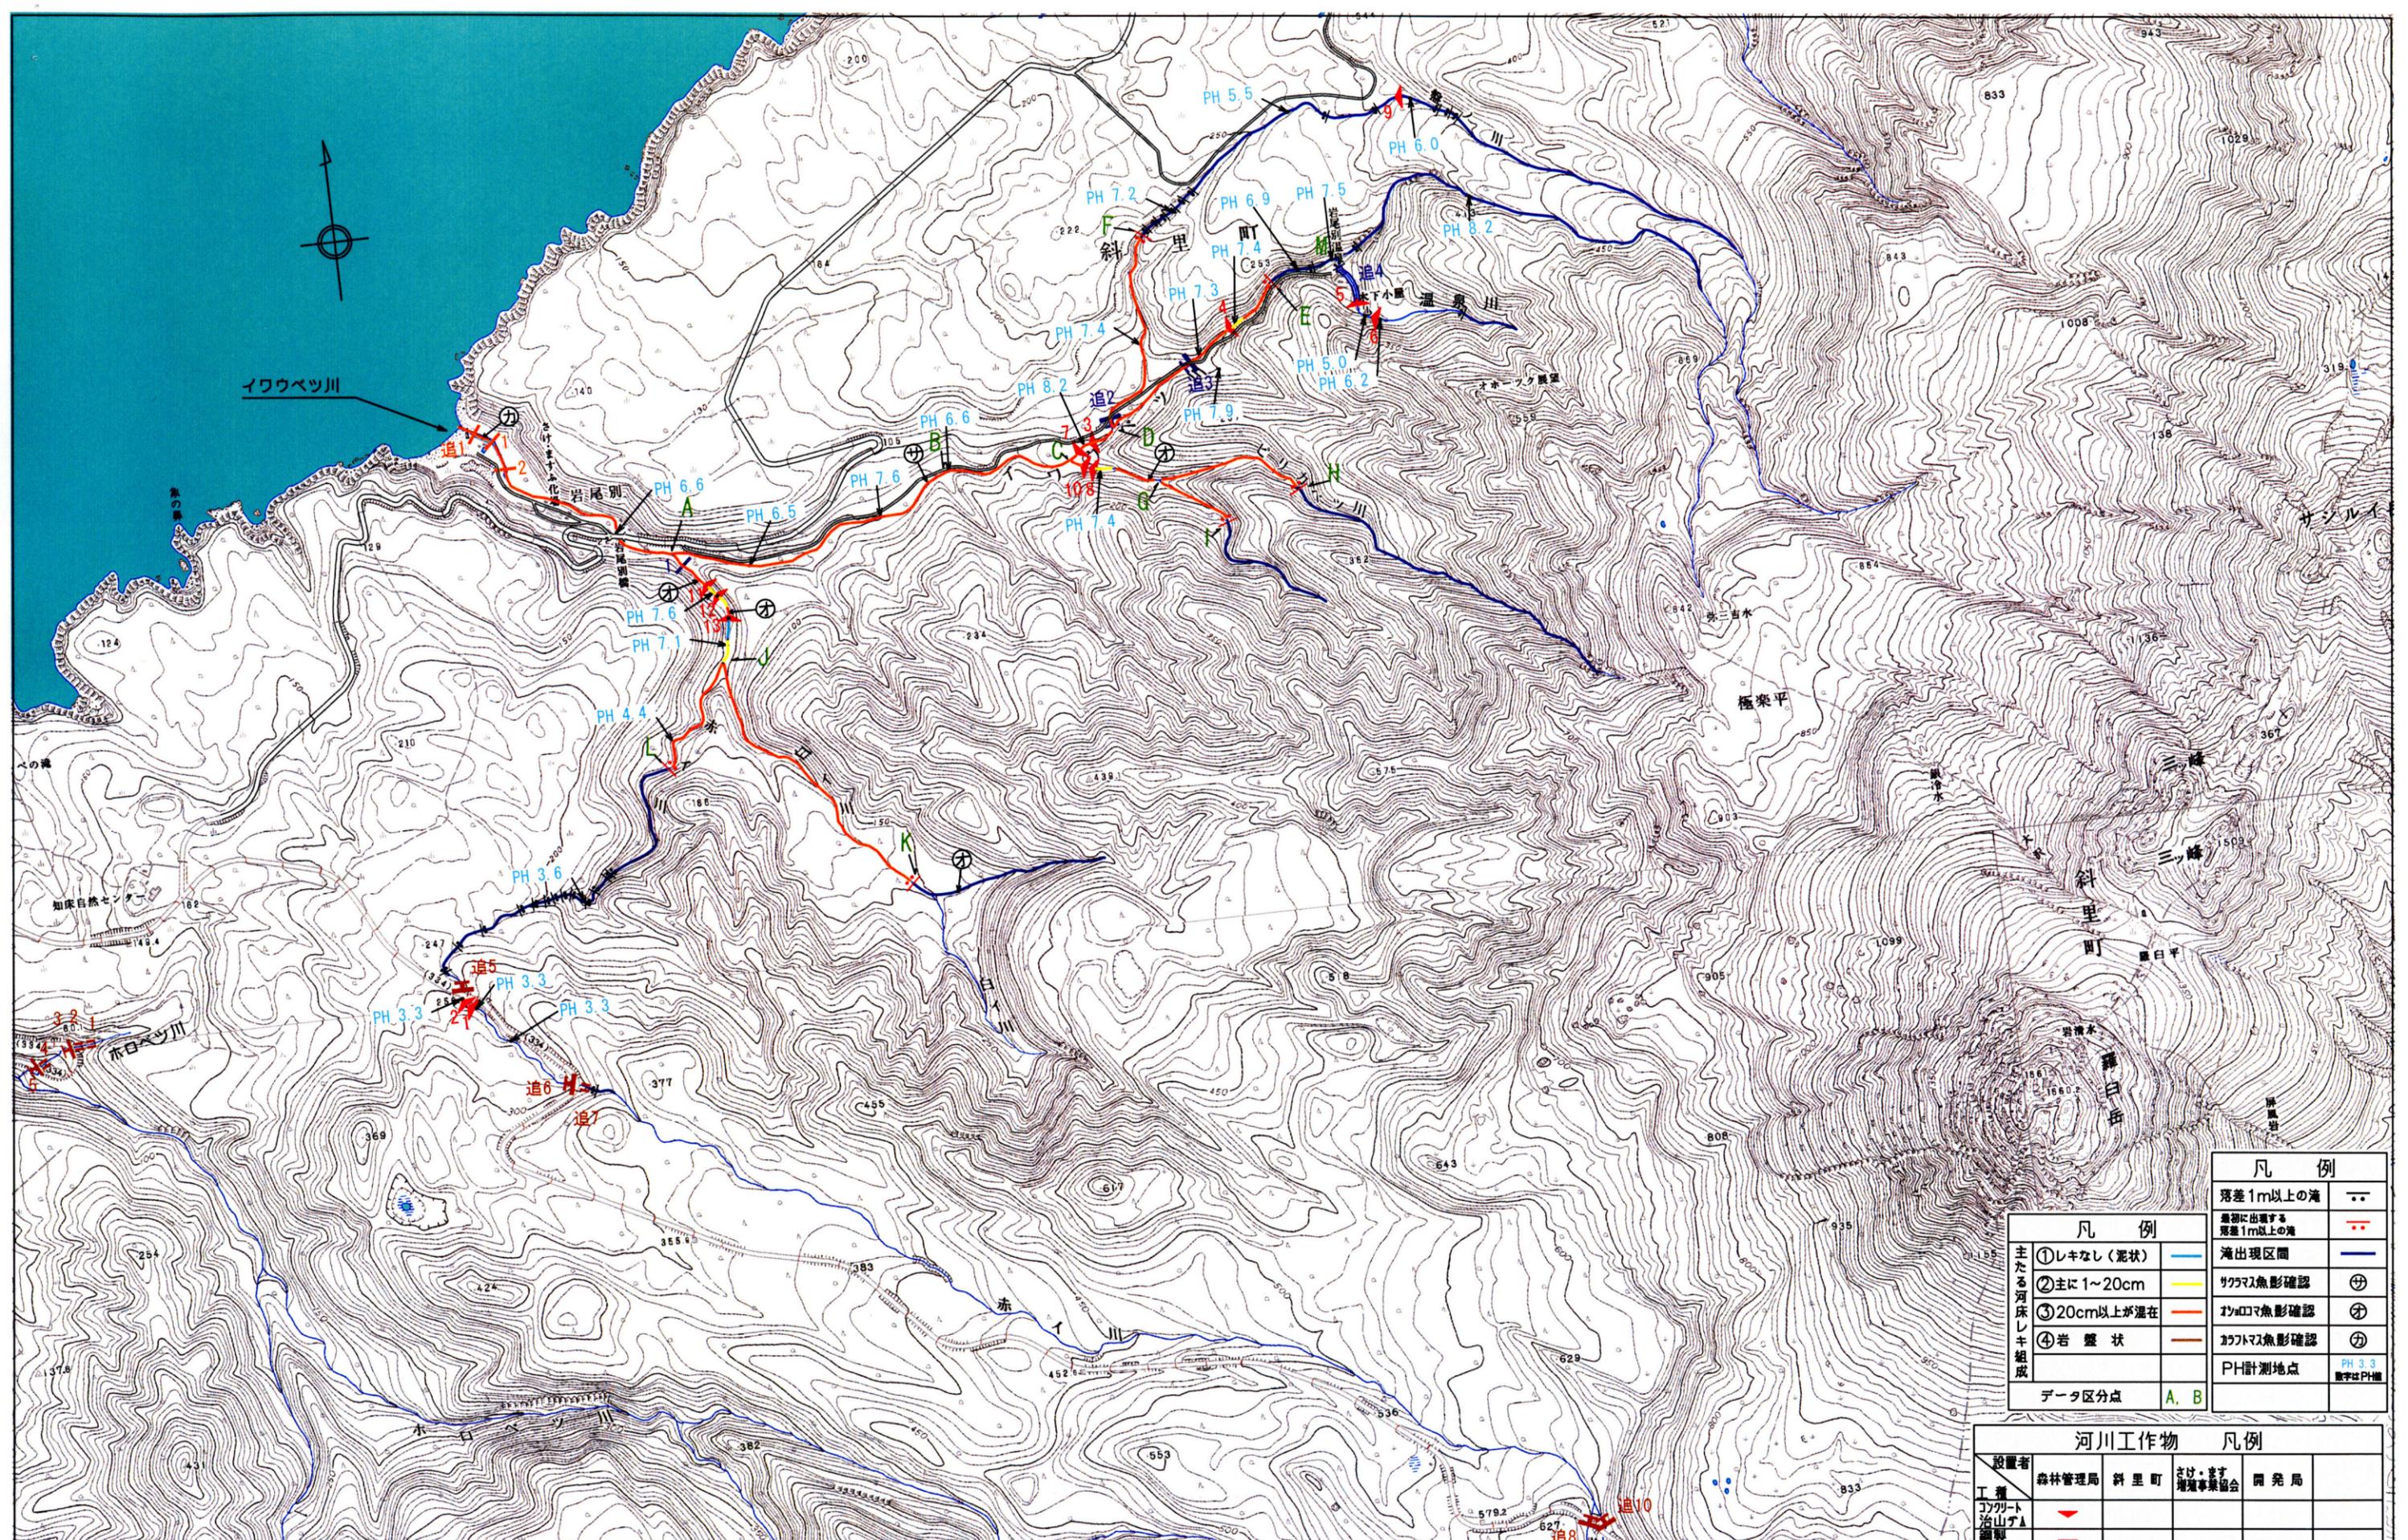
平成 17 年度	河川工作物WG	河 川 : イワウベツ川
図面名 :	河川工作物及び河川環境の状況	縮 尺 : 1 : 25,000

凡 例		凡 例	凡 例
①レキなし(泥状)	—	落差1m以上の滝	—
②主に1~20cm	—	最初に出湧する 落差1m以上の滝	—
③20cm以上が混在	—	滝出現区間	—
④岩 盤 状	—	サケマス魚影確認	⊕
		ヤママス魚影確認	⊗
		カワマス魚影確認	⊙
		PH計測地点	PH 3.3
		データ区分点	数字はPH値

河川工作物 凡例			
設置者	森林管理局	斜里町	さけ・ます 河川事業協会 開発局
工 種	コンクリート 治山ゲル	鋼製 治山ゲル	
流路工	—	—	—
橋 脚	—	—	—
その他	—	—	—
