道道 知床公園線 今後の事業計画について

事業概要

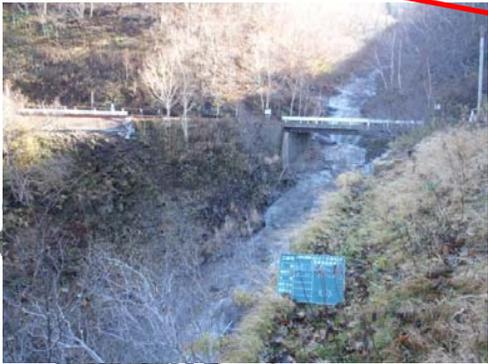
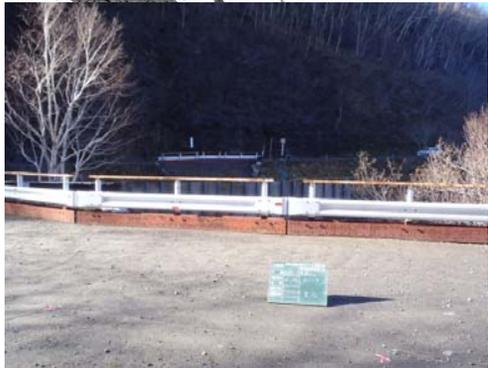
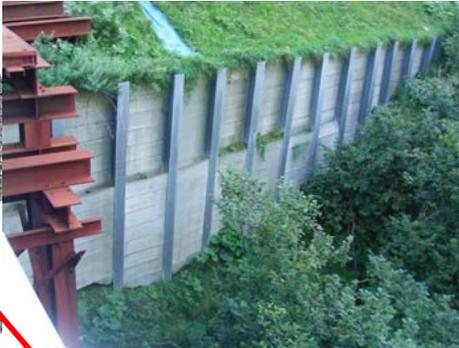
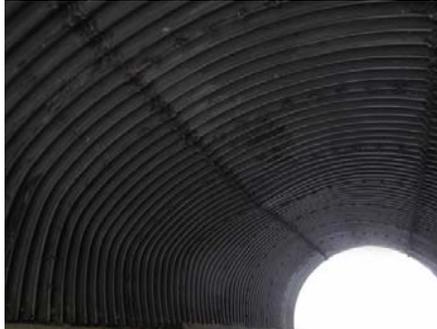
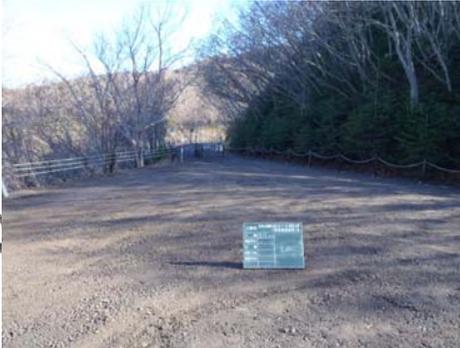
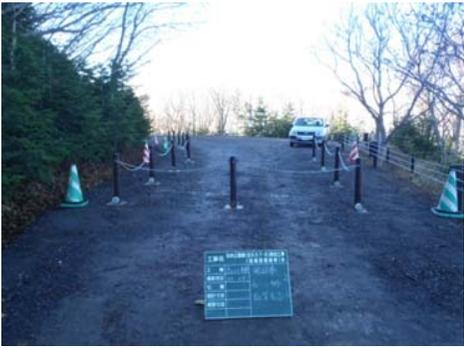
位置図・写真

カムイワッカ湯の滝

仮橋撤去

コルゲート変形箇所

左岸擁壁

手前巡回場

- ① **カムイッカ湯の滝までの落石対策工事完了に伴う仮橋の撤去**
 平成17年度から行ってきた落石対策工事が平成22年度をもって完了し、その後仮橋の取扱いについて検討を行った結果、平成26年度10月に撤去工事を行いました。
 撤去は行いましたが、仮橋材を搬出することが出来なかったため平成27年度の供用前に搬出したいと思えます。
- ② **カムイッカ川左岸擁壁の補修工事**
 既設左岸擁壁が谷側へ傾いてきているため、擁壁の補修工事を行う予定です。
 なお、現時点では安全な通行への支障はないものと考えていますが、日常パトロールで異変が見られた場合には通行止めを行う場合もあります。
- ③ **湯の滝500m手前にシャトルバス巡回場を整備**
 仮橋撤去後、擁壁補修工事完了までにシャトルバスが巡回するスペースが確保できないため、湯の滝500m手前に巡回場を整備しました。
- ④ **湯の滝1000m手前にあるコルゲートの補修**
 湯の滝1000m手前にあるコルゲートが変形をしており、崩壊すると道路陥没の恐れがあるため補修を行いたいと思えます。
 コルゲートの中で作業を行うため交通影響はほとんどありませんが、資材搬入時に通行規制が生じます。

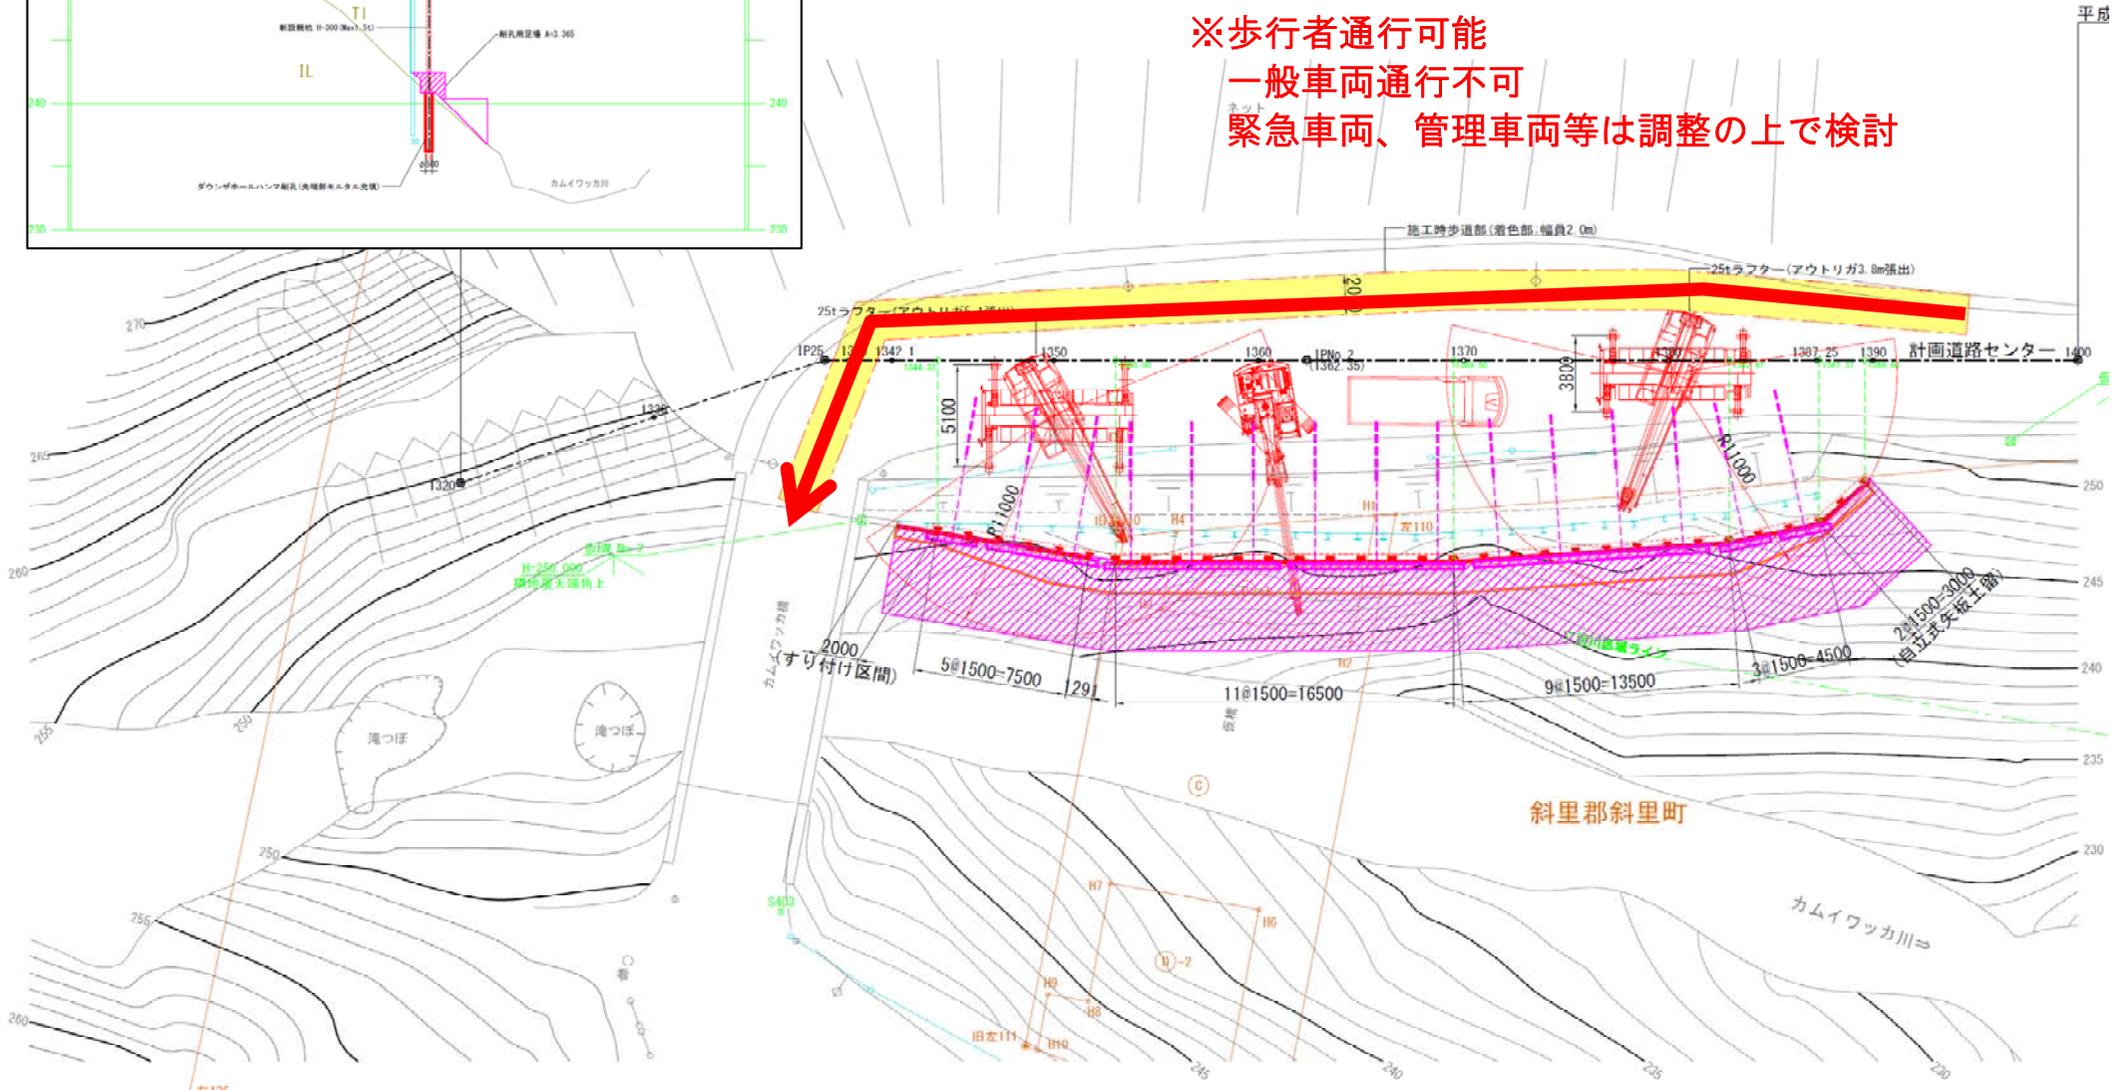
施工計画平面図

※歩行者通行可能
 一般車両通行不可
 緊急車両、管理車両等は調整の上で検討
