岩尾別川流域における事業進捗について

斜里町
公益財団法人 知床財団

3. 2012 年度の事業結果

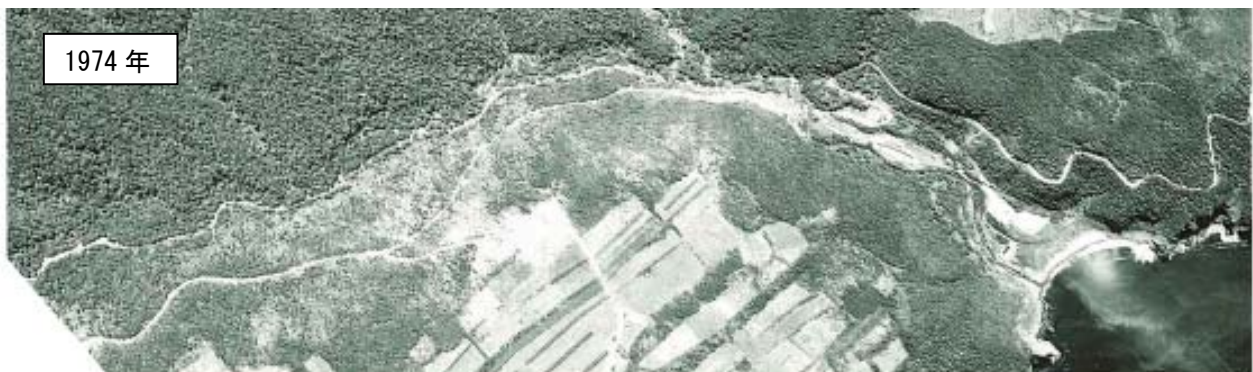
開拓終了から数年後の流域の様子。

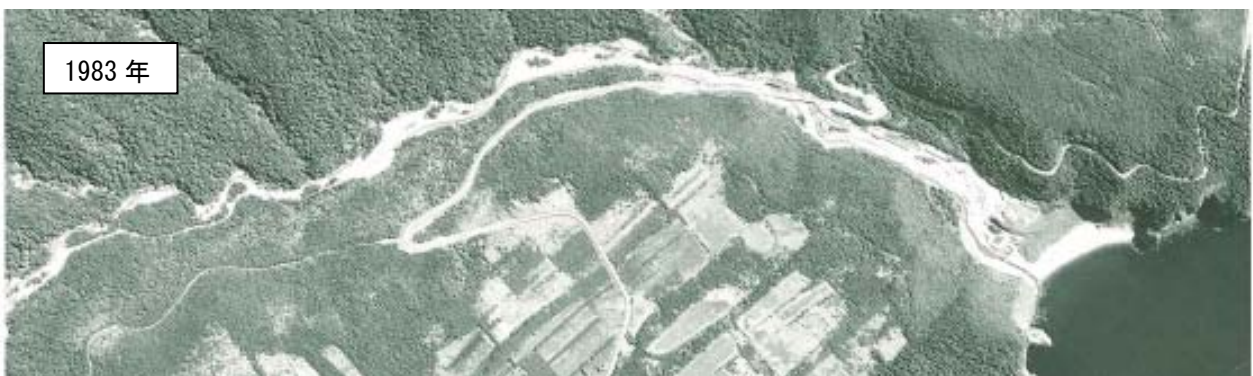
水害から 2 年後の様子。流域の河畔林が喪失し、河道があらわになっている。

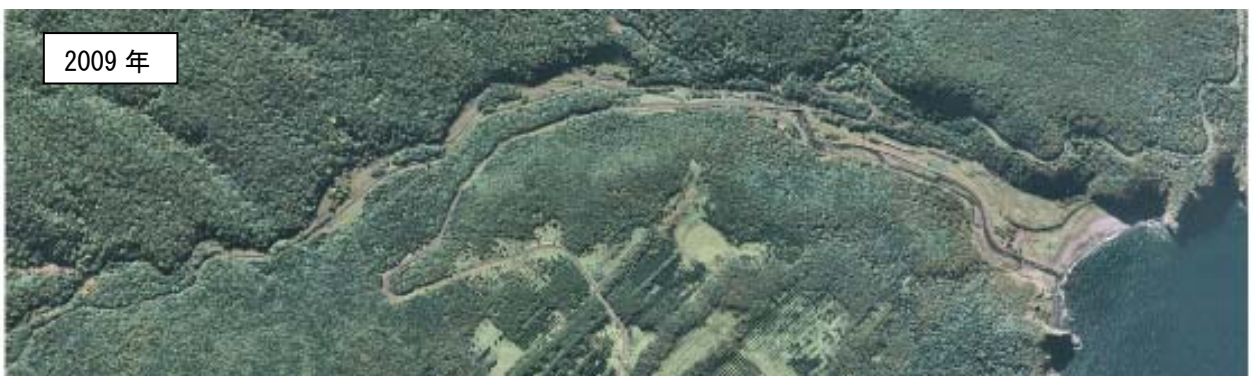
現在の様子。河畔林の回復は見受けられるものの、近年はシカの影響を顕著に受けている状態である。河川については、河道整備が行われて以降、自然の推移に委ねられ特に手は加えられていない。

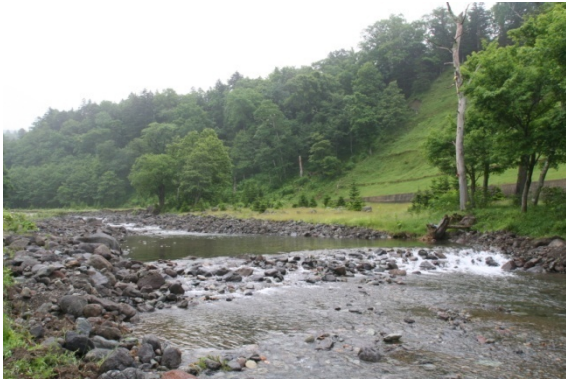
岩石等配置後の様子（2012年7月13日）

2012 年度は、別紙「区画 3-G」地点にて「サケマス産卵環境改善」及び「河道の修正」を目的として作業を行った。また、増水時等によって地形が変化した場合の数値的なデータを得ることを目的として水位計を設置した。

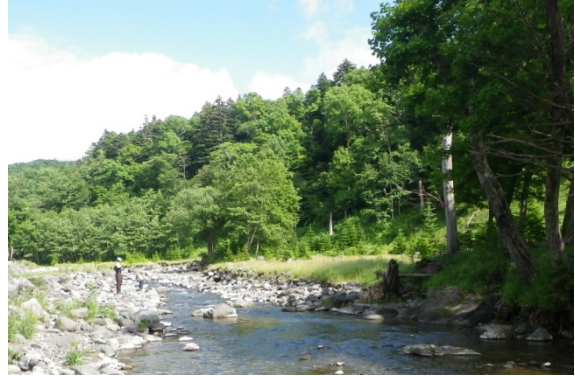
左写真と同地点の作業前の様子（2012年7月10日）

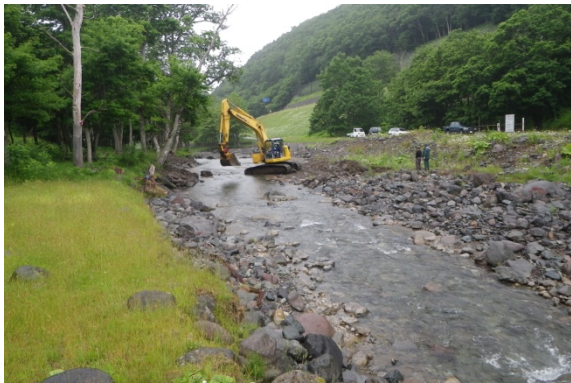
作業時の様子。周辺の岩石を集め使用した。

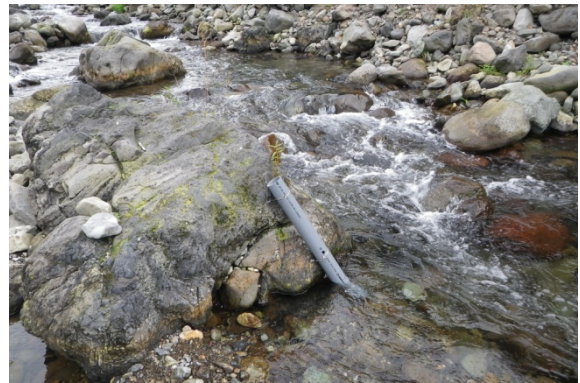
設置した水位計（塩ビ管の中に水位計をセット）

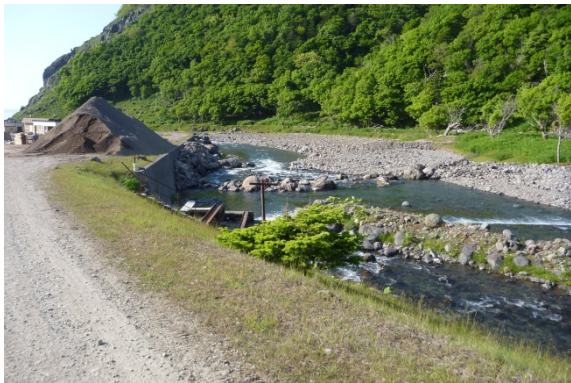
作業後の取水口周辺の様子（「区画1-C」）。

岩尾別ふ化場施設の改修工事および岩尾別川に設置している取水口周辺等の河川環境整備（「区画1-A～C」および「区画2-D, E」、「区画3-F」を実施した。作業は6～8月に実施され、すでに完了している。

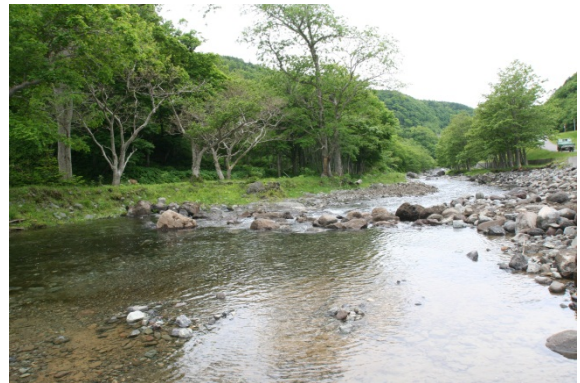
作業後の取水口周辺の様子（「区画3-F」）。
