## 河川工作物・河川別・設置者別一覧表

### 森林管理局（遺産区域地内）

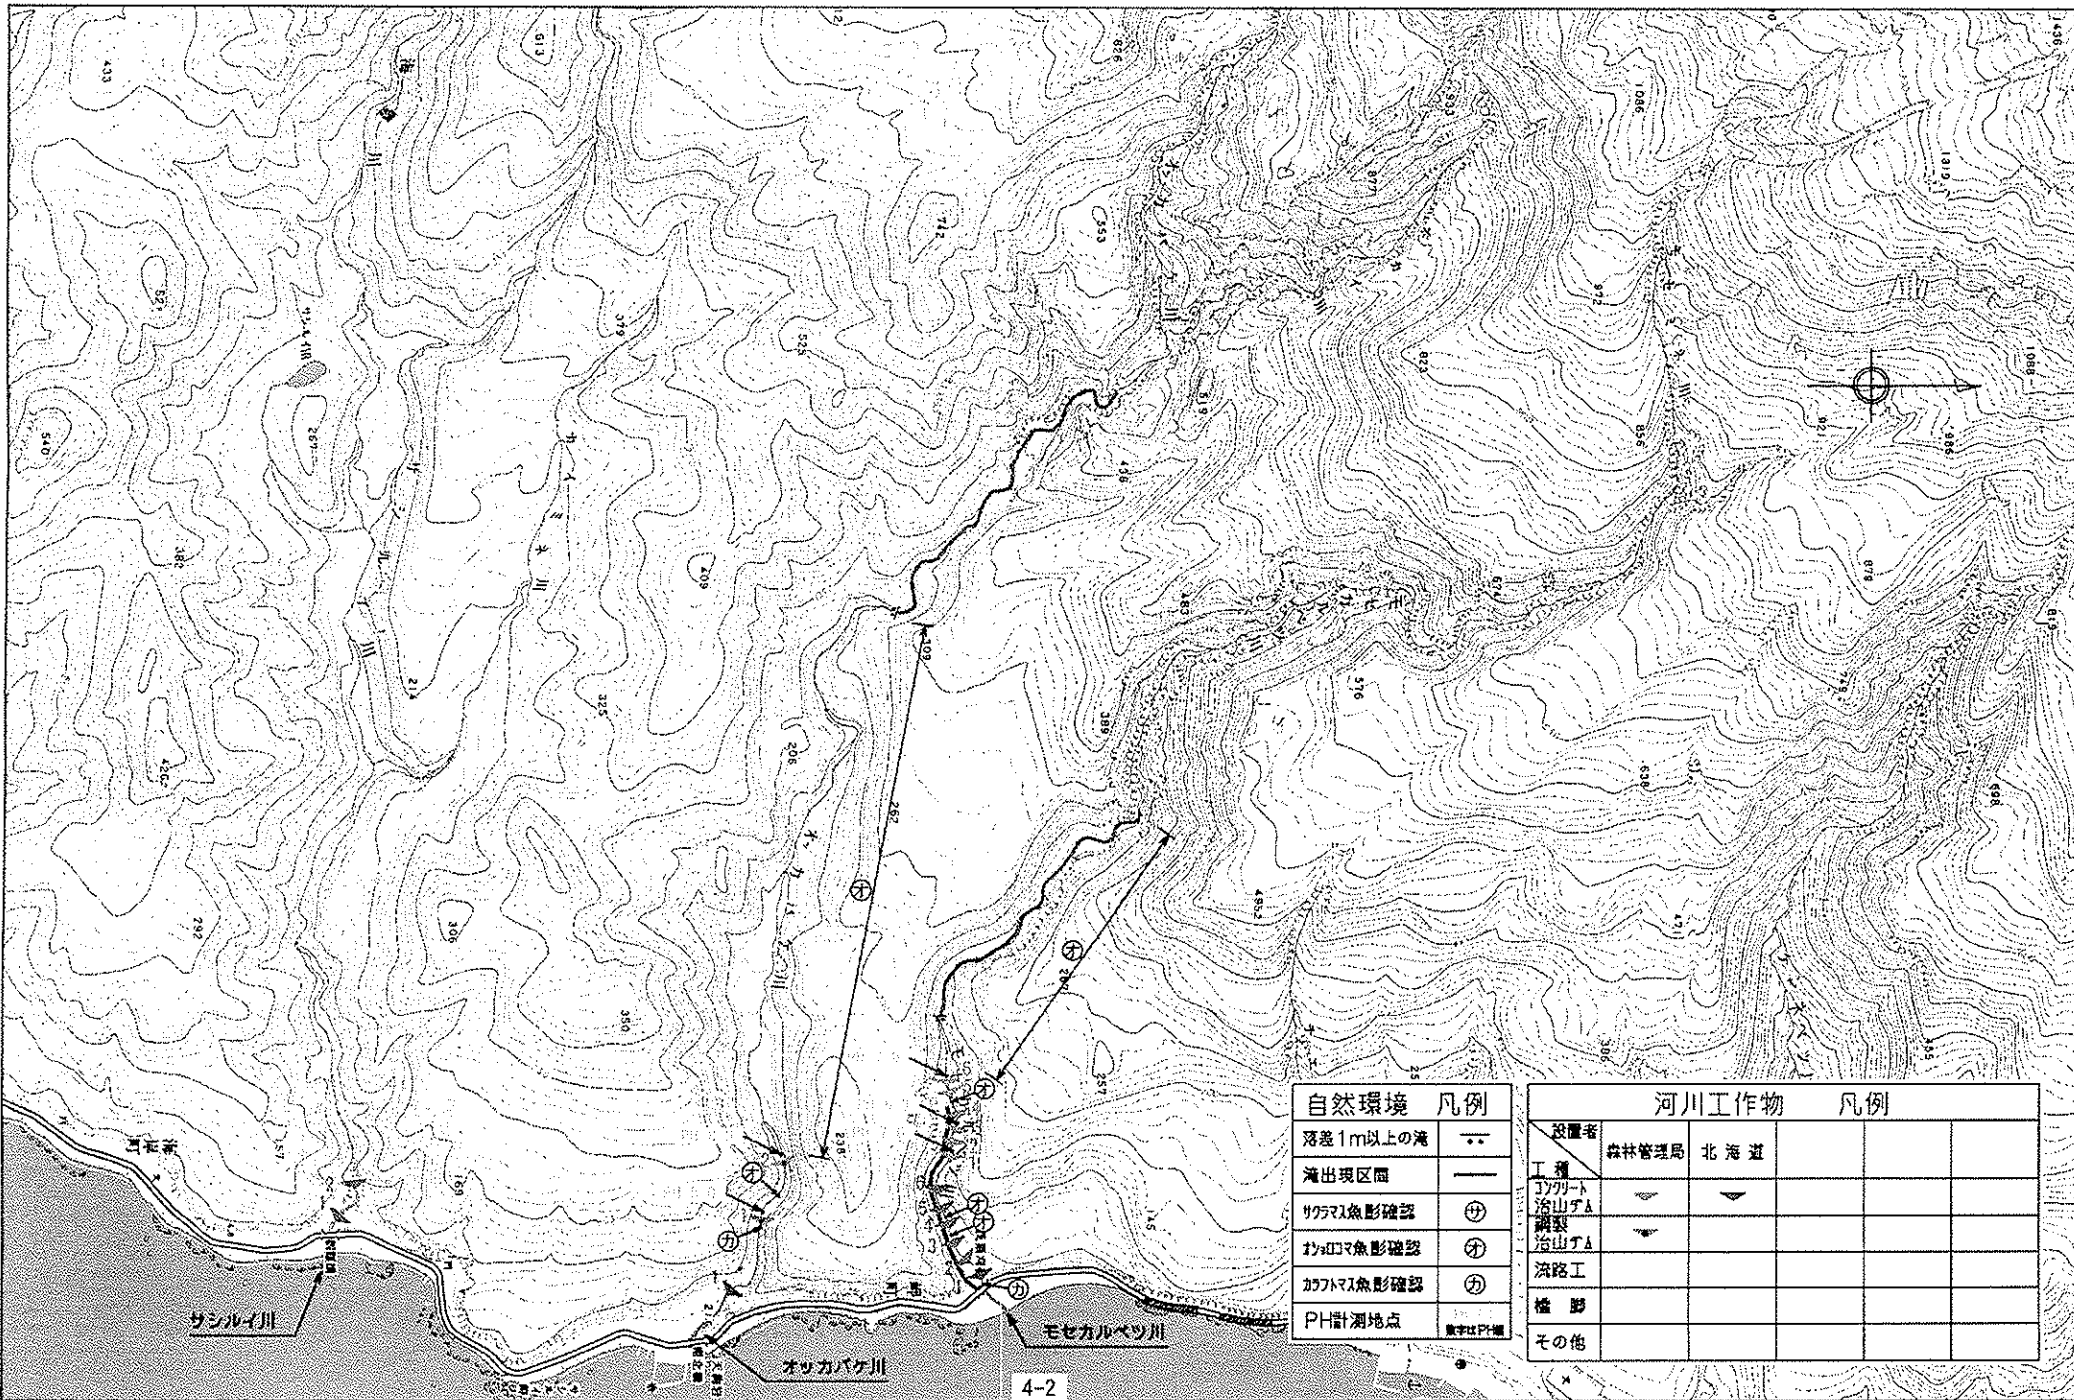
自然環境 凡例	
落差1m以上の滝	⋯
滝出現区間	—
リョウマシ魚影確認	⊕
カワノシメ魚影確認	⊗
カワトリス魚影確認	⊙
PH計測地点	黒字はPH値

河川工作物 凡例				
設置者	森林管理庁	北海道		
工種				
コンクリート 治山ゲート	▲	▲		
鋼製 治山ゲート	▼			
流路工				
橋脚				
その他
